Assunto: Fiscalização de ACOMPANHAMENTO dos Serviços de Saneamento Básico – GEFIS 022_13

Referência: Processos AGESAN 00036/2011 e 00088/2013 e Relatório Inicial GEFIS nº 006/2011 e Acompanhamento 001/2012

Tipo de Auditoria: Fiscalização de Acompanhamento
Unidade Auditada: Sistema de Abastecimento de Água.
AG. REG.STO A DA IMPERATRIZ - ARSAO
Rua: Prefeito José Kehrig - S/Nº - Centro - Santo A Imperatriz - SC
Fone: (48) 3245-1150
CEP: 88.140.000
CNPJ: 82.508.433/0033-02
Data da Inspeção: 20 / 06 / 2013.

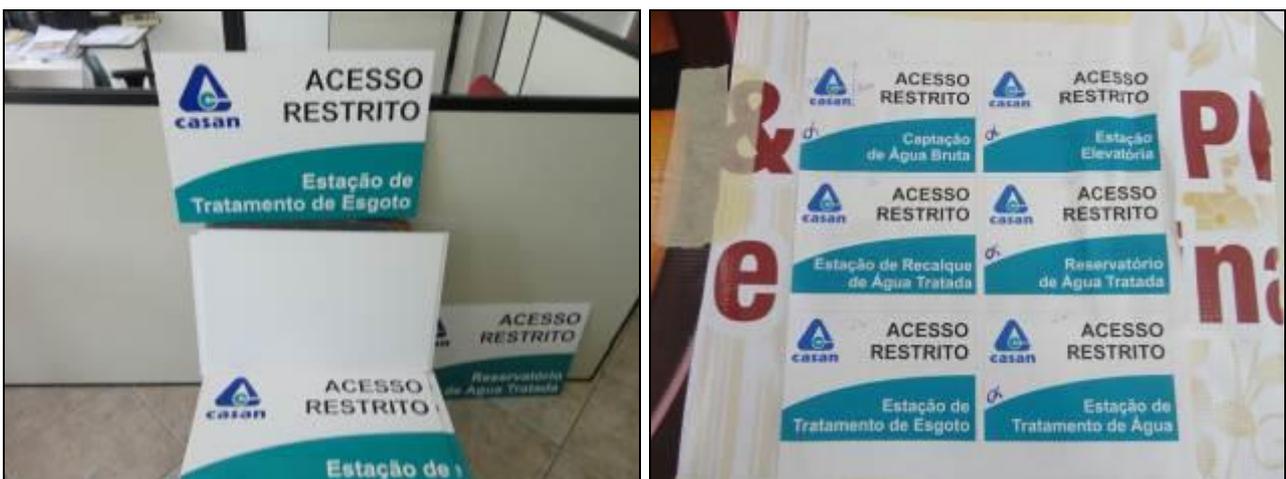
Figura 11: Placas solicitadas na Fiscalização Inicial e entregues na Agência durante a visita da AGESAN: devem ser afixadas com urgência. (Acompanhamento I)

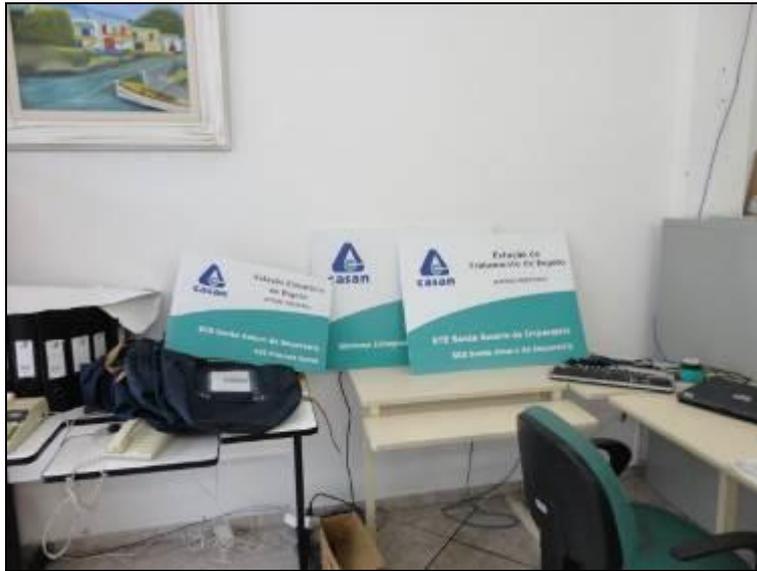
Figura 12: Algumas placas seguem sem serem instaladas, apesar de determinação anterior (acompanhamento II)

Obs.: Algumas placas ainda foram encontradas na sede da Agência, e não instaladas, apesar de determinação anterior. (Acompanhamento II)

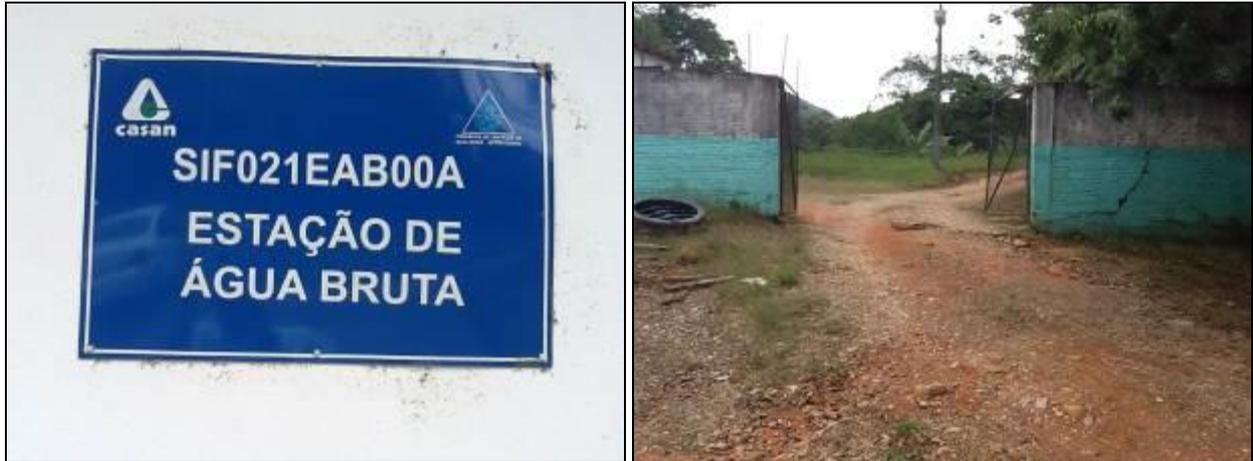
Figura 14: Placa de identificação da Unidade à esquerda e Portão de acesso que se localiza longe da área de captação, está em condições ruins e não oferece segurança. (Acompanhamento I)

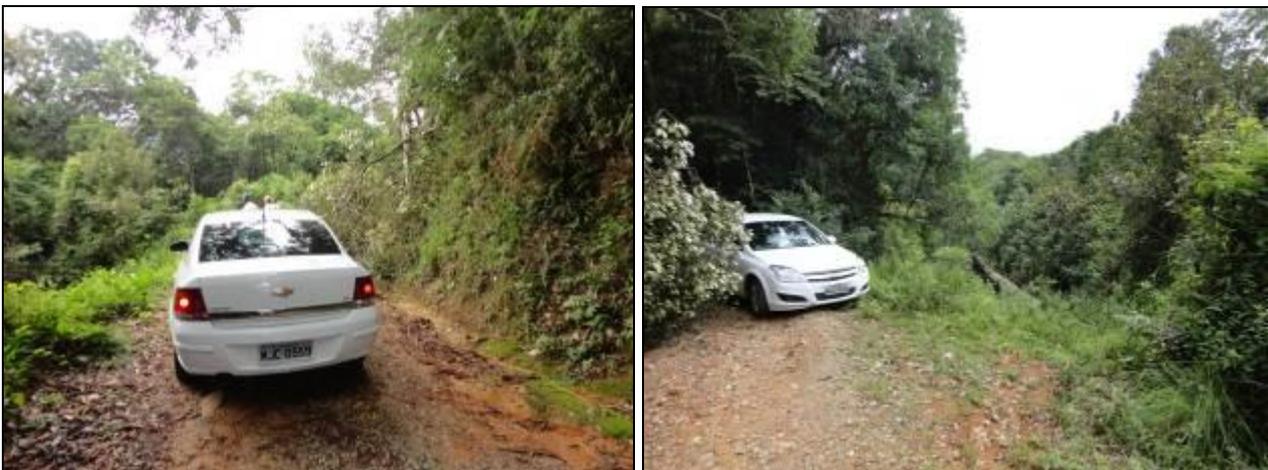
Figura 16: Acesso sujeito a deslizamentos e queda de vegetação. (Acompanhamento I)

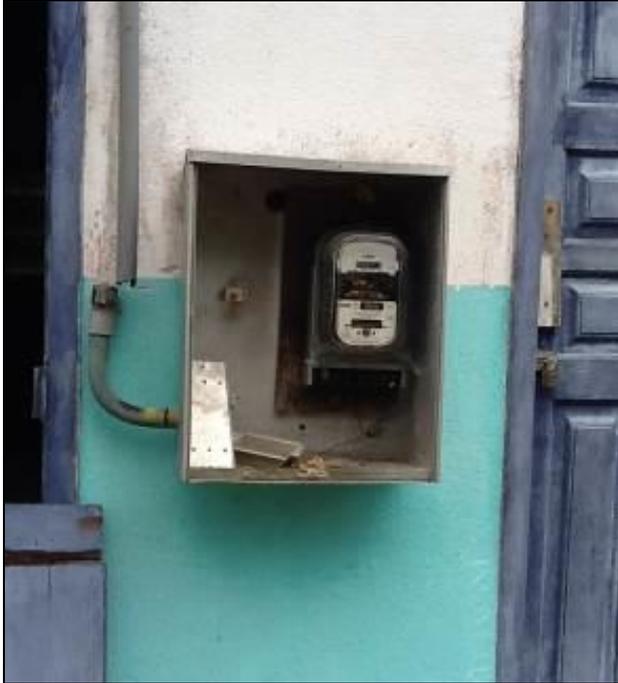
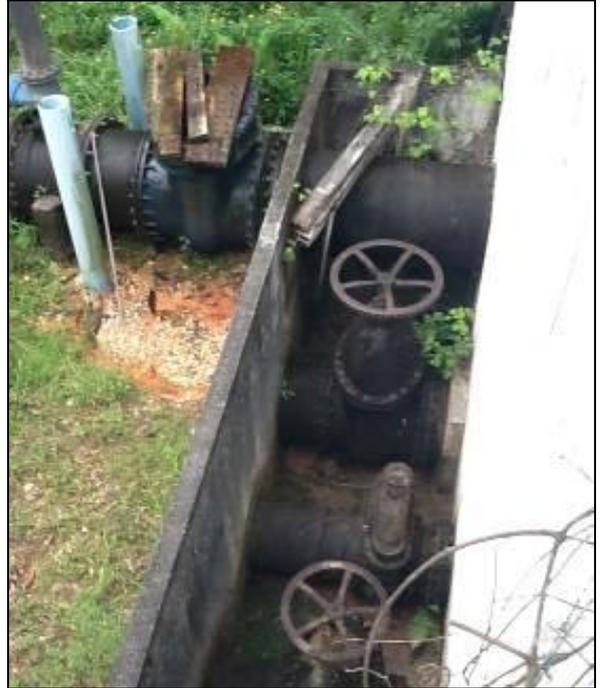
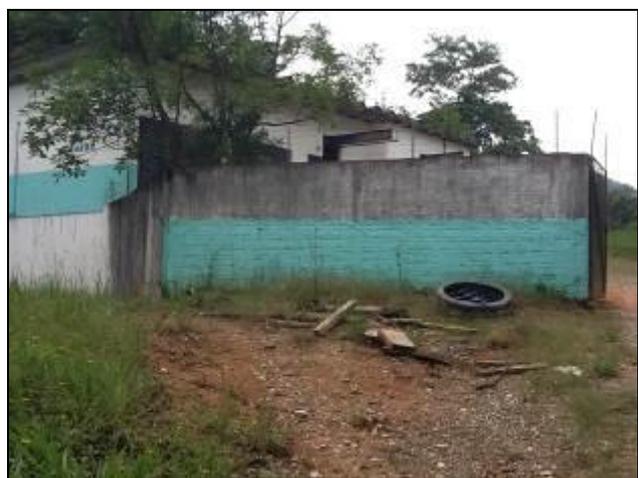
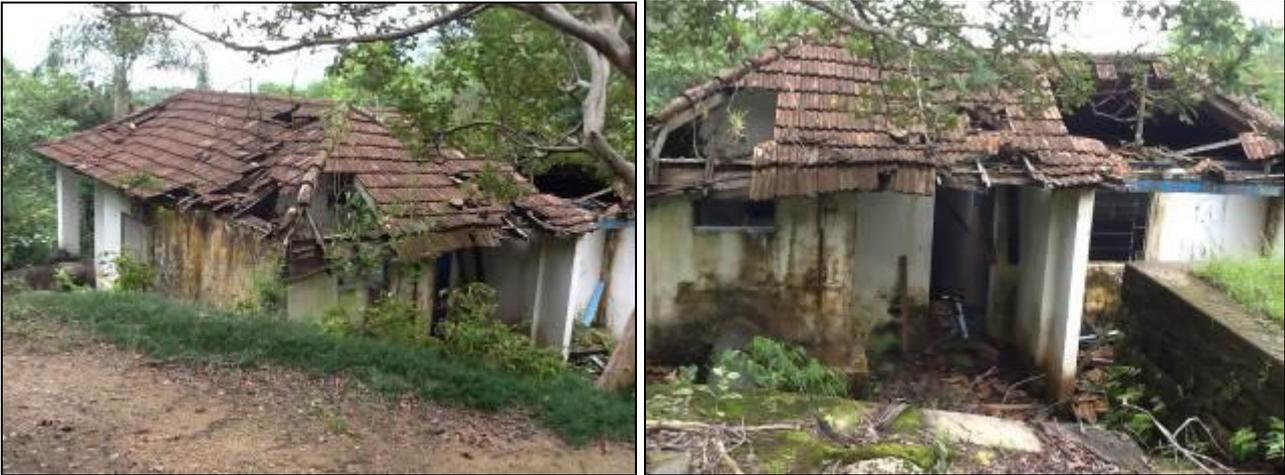
Figura 17: Patrimônio depredado (Acompanhamento I)

Observação 2: Recomenda-se estudo para revitalização das áreas que poderiam servir à Educação Ambiental, o que geraria marketing positivo para a empresa. Abaixo imagens de patrimônio abandonado demonstrando má gestão dos recursos da empresa. Ressalta-se a responsabilidade da Matriz e não da Agência de Santo Amaro. (Inicial)

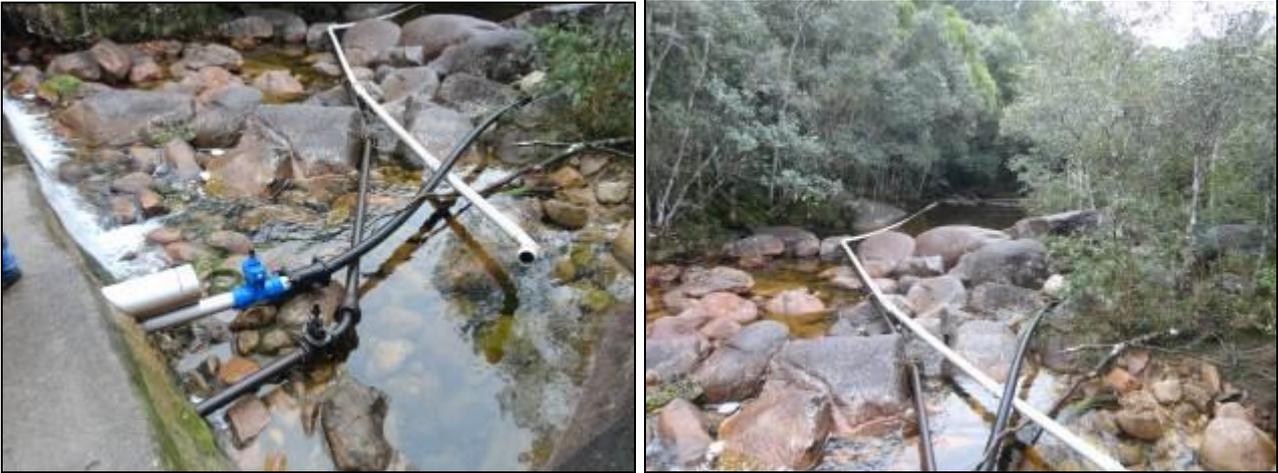
Figura 21: Disposição das adutoras segue inadequada – sob o Rio. (Acompanhamento II)

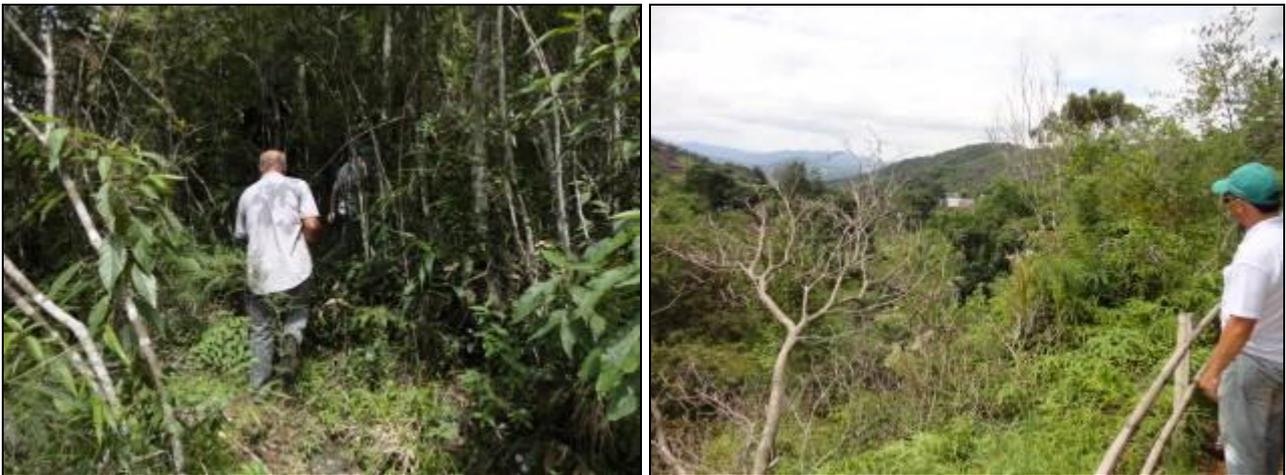
Figura 22: Acesso à captação é realizado por trilha no interior da mata nativa, sem estrutura e/ou segurança. (Acompanhamento I)

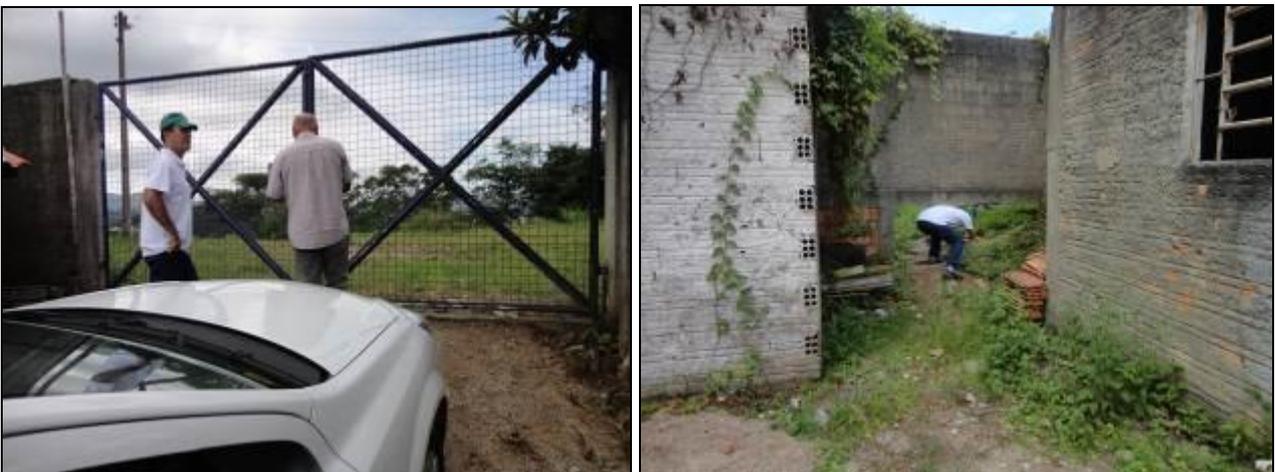
Figura 30: Portão trancado e cadeado emperrado. Utilizou-se parte rompida do muro para acesso ao reservatório. (Acompanhamento I)

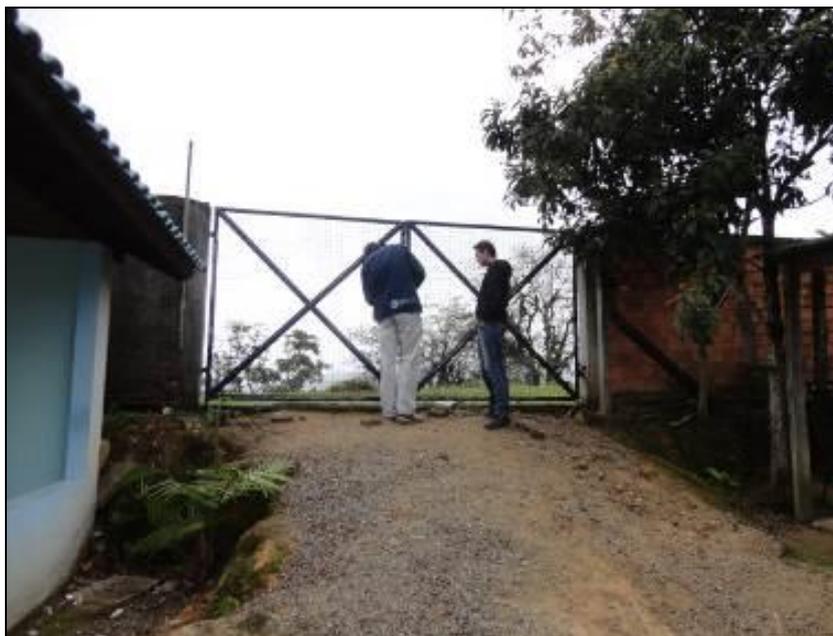
Figura 31: Portão e muros foram consertados (Acompanhamento II)

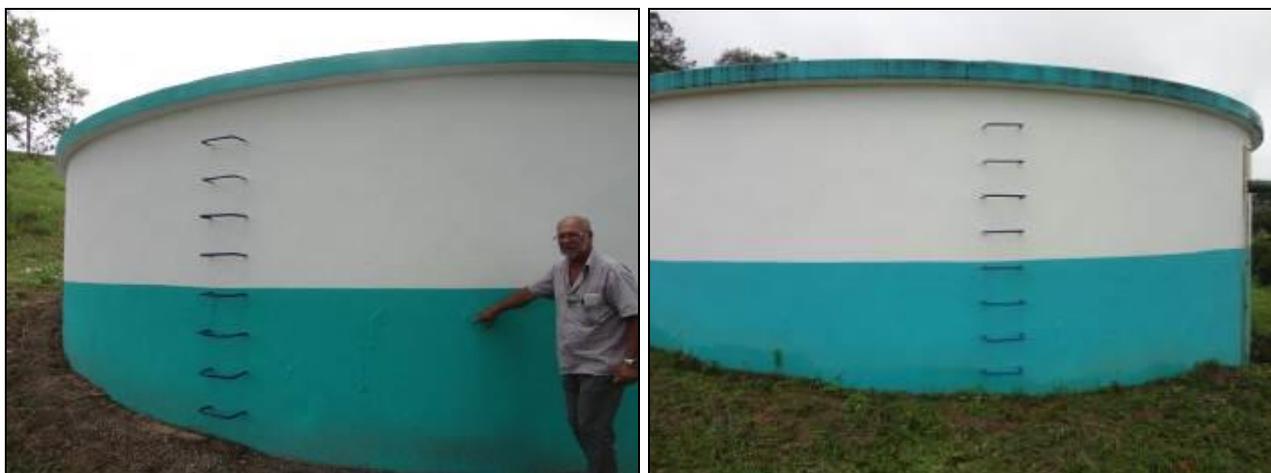
Figura 32: Escadas de acesso à cobertura do reservatório. Feche da Agência aponta para conserto de vazamento efetuado com tecnologia inovadora que utiliza pinos e produto expansivo.
Acompanhamento I – Esquerda e II à Direita

Outras observações: Recomenda-se difundir a tecnologia anti-vazamentos para as outras agências e unidades da Concessionária. (Acompanhamento I)

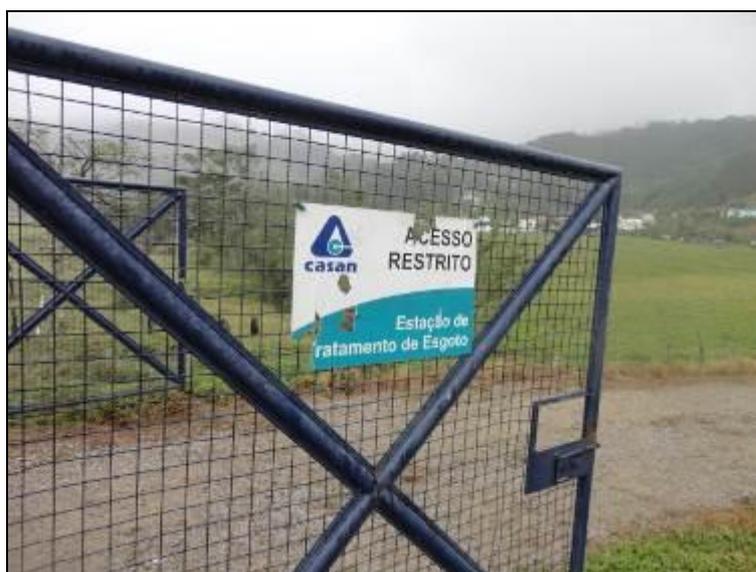
Figura 52: Placa da ETE já vandalizada. (Acompanhamento II)

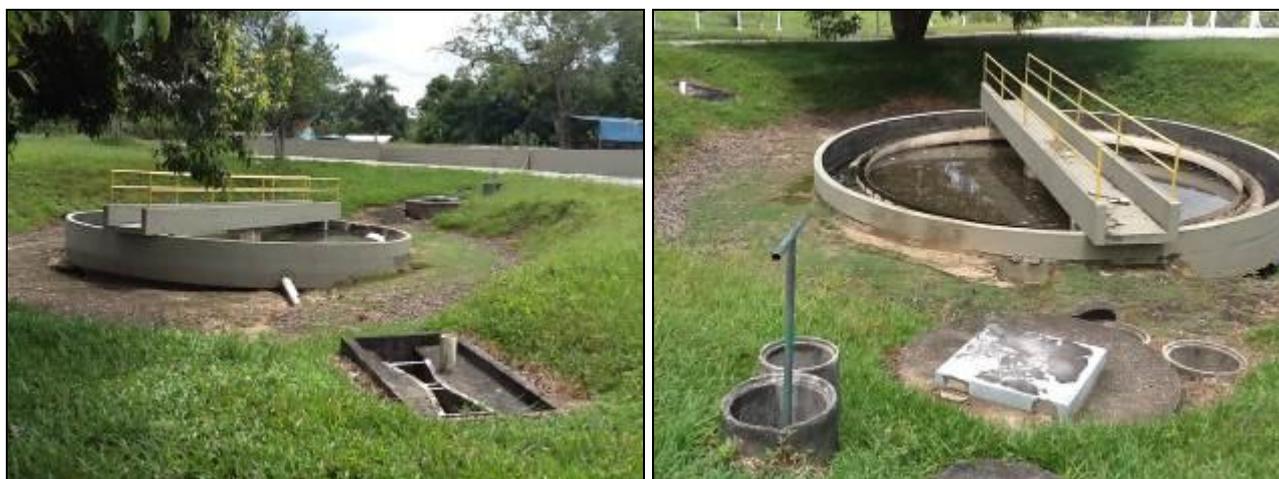
Figura 56: Solo cedeu e atingiu estruturas.

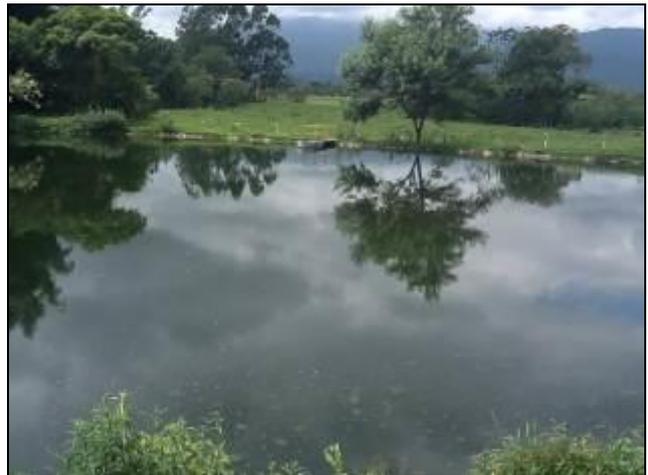
Figura 59: Lodo em pousio à esquerda e lagoa de decantação final à direita. (Acompanhamento I)

- 13) Existe reclamação de moradores das proximidades a respeito de maus odores e/ou barulho? Sim (x) Não () Obs.: Recomenda-se a cobertura dos depósitos de lodo. (Acompanhamento I)
