RELATÓRIO DE FISCALIZAÇÃO

Assunto: Fiscalização INICIAL dos Serviços de
Saneamento Básico

Relatório nº 045/2012

Município de: CURITIBANOS /SC

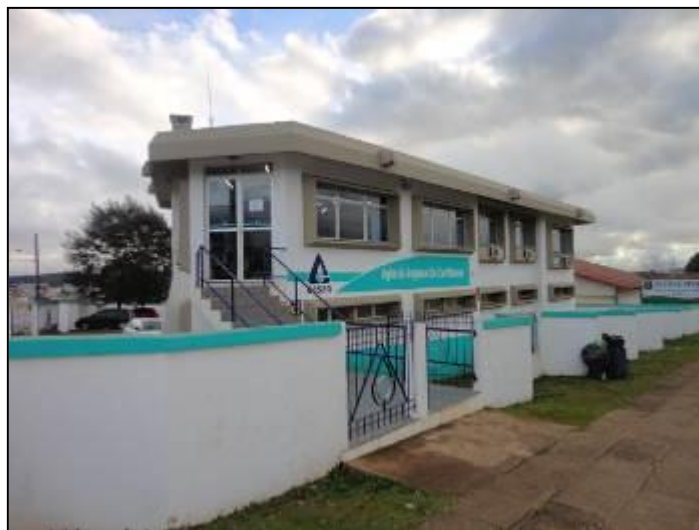
Fachada do Escritório

1) Existe identificação de que ali funciona um escritório de atendimento (Lei nº 8.078 Art. 6º)? Sim (x) Não () Pendência (): _____

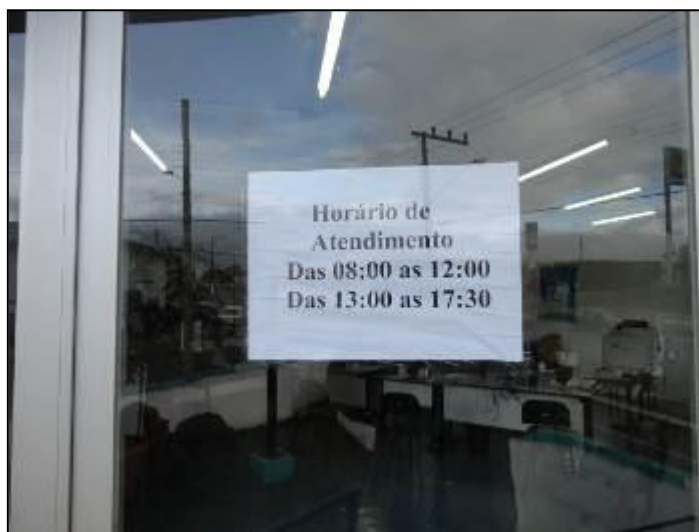
Cartaz com horário

2) Há placa indicativa do horário de funcionamento (Lei nº 8.078 - Art. 6º)? Sim (x) Não () Pendência (): _____

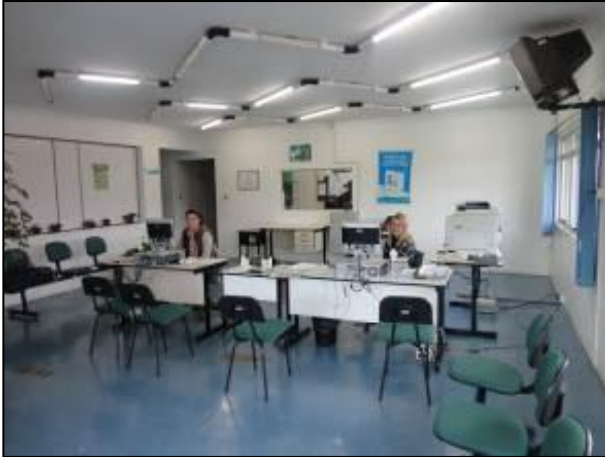
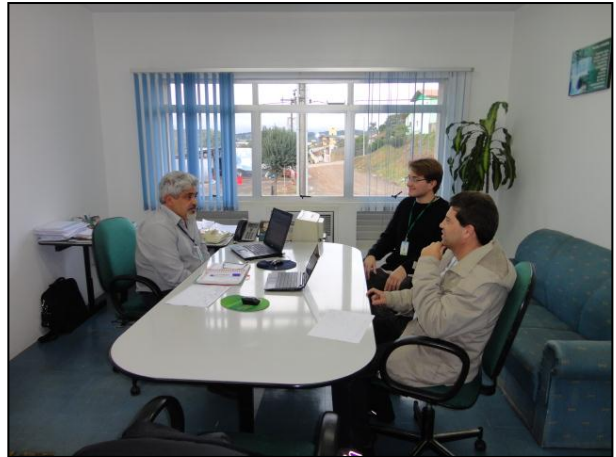
Áreas internas do Escritório.

3) A estrutura do prédio está aparentemente segura (Resolução AGESAN N° 004 - Art. 127)? Sim (x) Não () Pendência (): _____

4) As condições de mobiliário são favoráveis (Resolução AGESAN N° 004 - Art. 127)? Sim (X) Não () Pendência ():

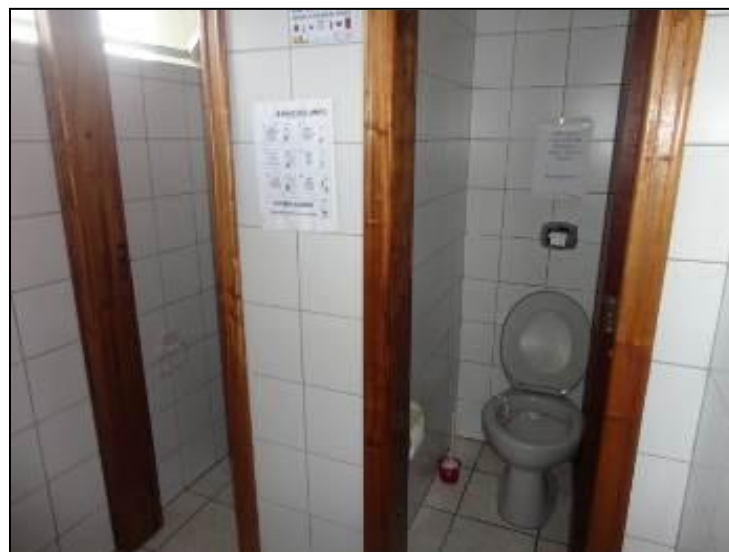
6) Existe sanitário disponível para uso dos funcionários (Resolução AGESAN N° 004 Art. 127)? Sim (x) Não () Encontra-se em boas condições de higiene e limpeza? Sim (x) Não () Pendência (): _____

Sanitários de unidades da estrutura de Curitibaanos

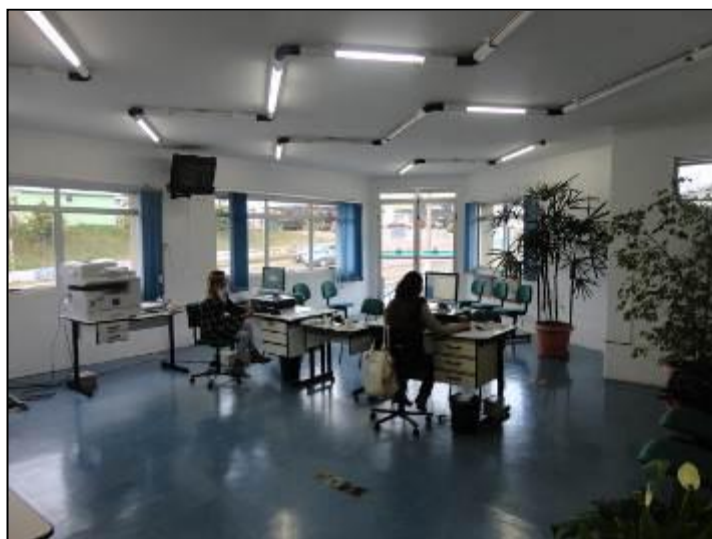
Áreas de uso comum em boas condições de organização e limpeza.

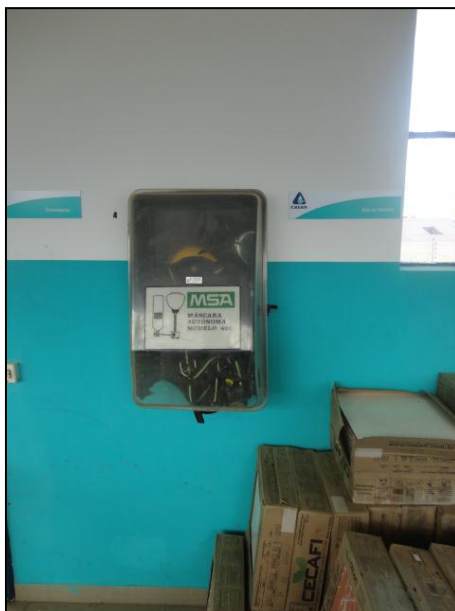
Equipamentos de Proteção Individual.

12) Existem fardamentos e EPI's (*botas, luvas, capacetes etc.*) adequados para uso dos funcionários em campo? Sim (x) Não ()

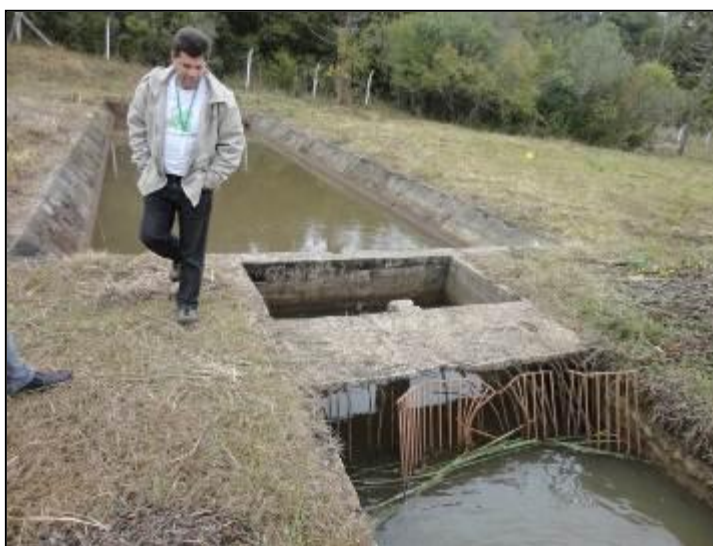
Área do manancial onde é feita a captação, com gradeamento e tanque para remoção de areia ao fundo.

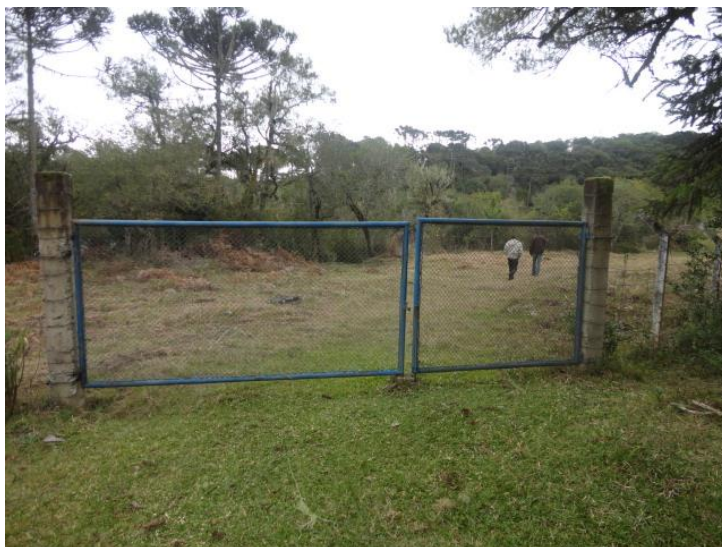
Área do manancial cercada porém não identificada.

Observações: A área da captação não possui placas de identificação e restrição, somente as possui o local onde é feito o recalque da água bruta. A área de captação e recalque são distintas, já que a água é captada em um ponto e vai por gravidade para outro, onde é recalçada.

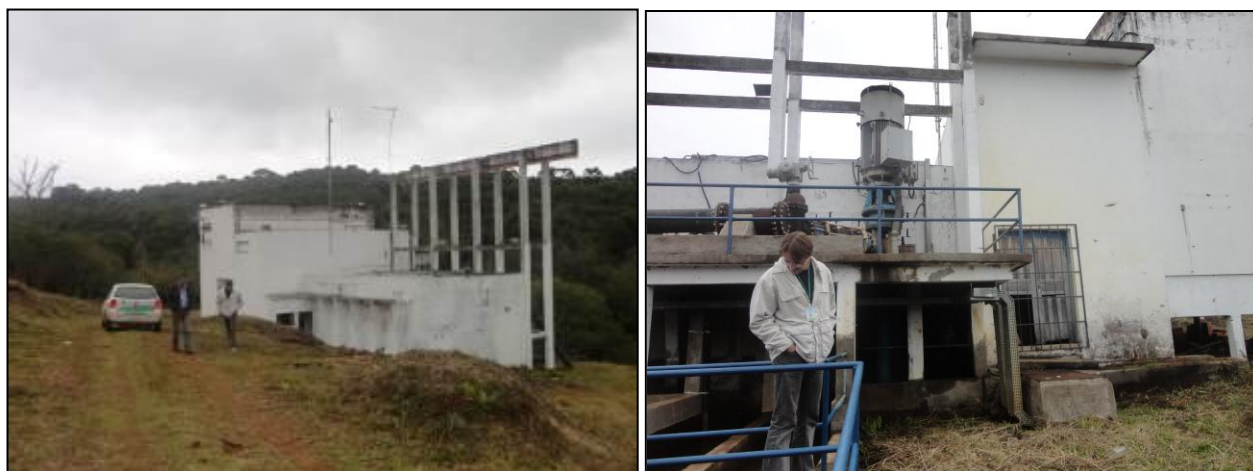
Cada das máquinas onde é feito o recalque para a ETA.

6) As condições operacionais da captação são adequadas (Resolução AGESAN N°11 Art. 11º)? Sim () Não () Pendência (X): Maior cuidado com a área de recalque de água bruta deve ser dado, como pintura e limpeza.

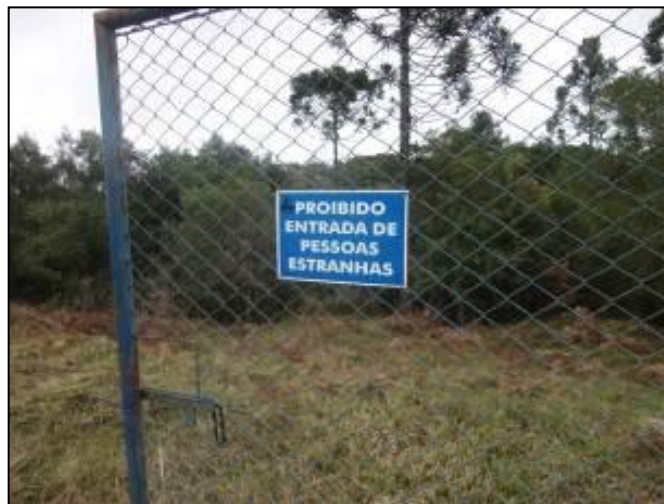
Placas de identificação conforme orientação da Agência Reguladora.

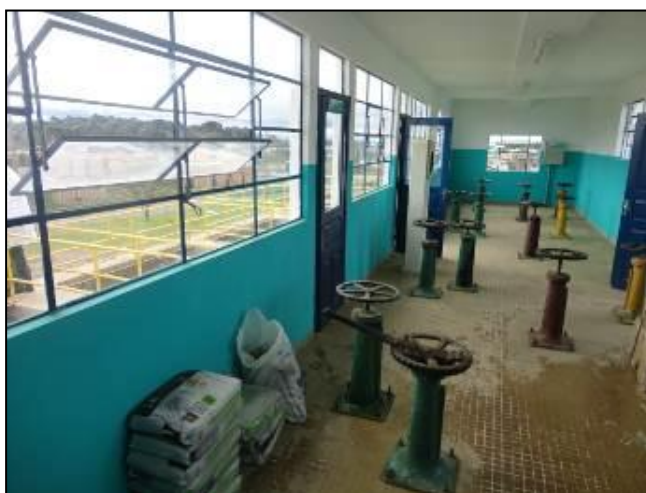
Acessos da ETA Curitibanos.

2) O acesso à ETA está em boas condições (Resolução AGESAN N°11 - Art. 15°)?
Sim (x) Não () Pendências ():

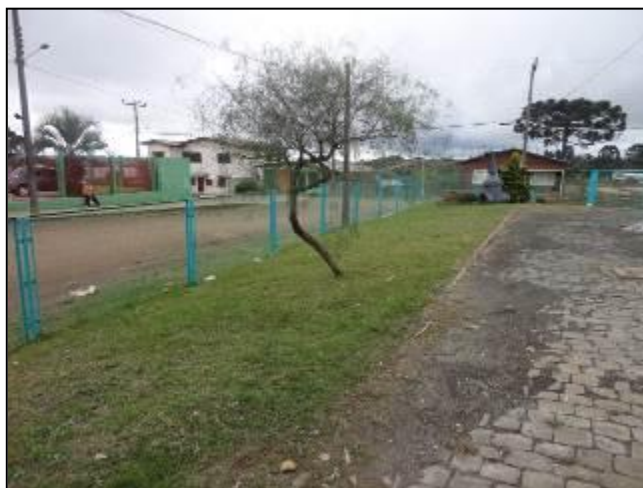
Alguns trechos do cercamento da ETA.

8) Existe cerca de proteção da ETA em bom estado de conservação (Resolução AGESAN Nº11 - Art. 15º)? Sim (x) Não () Pendência (): _____

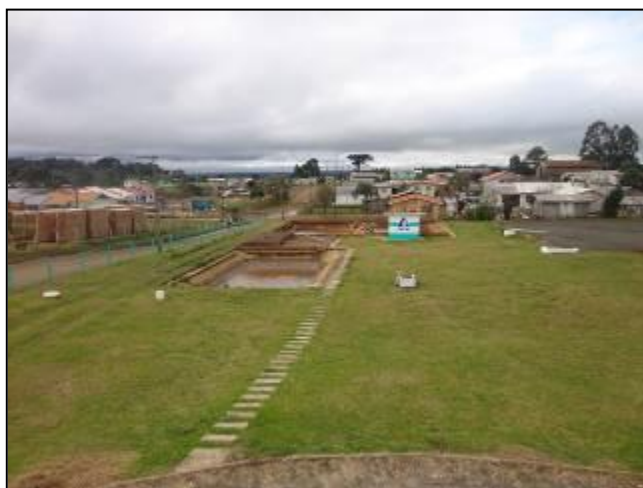
Áreas externas em bom estado de conservação.

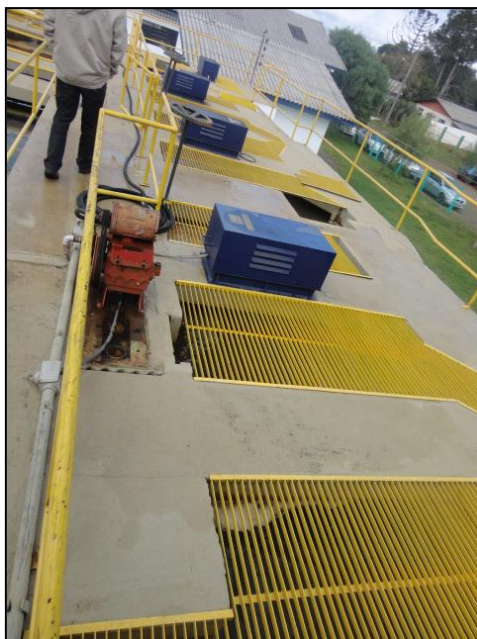
As áreas de tratamento da água, aqui exemplificado pelos floculadores, contam com proteção de guarda-corpo.

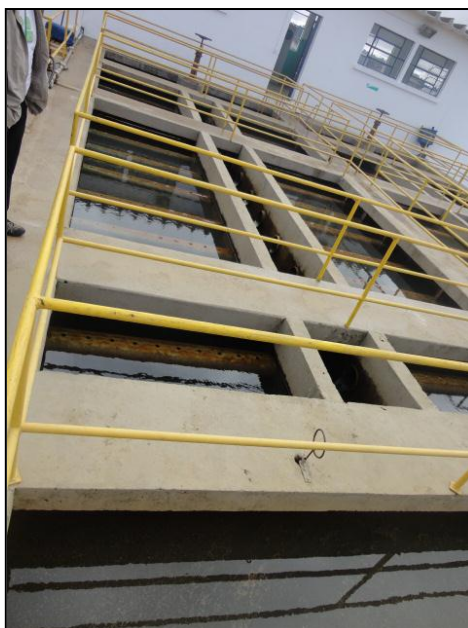
Decantadores.

12) Os decantadores estão em boas condições (Resolução AGESAN N°11 - Art. 15º)? Sim (x) Não () - N° de decantadores: 02 (dois).

14) O lodo é lançado retido pelos decantadores é disposto de forma adequada? Sim () Não (x) Onde? Escoado para a drenagem pluvial.

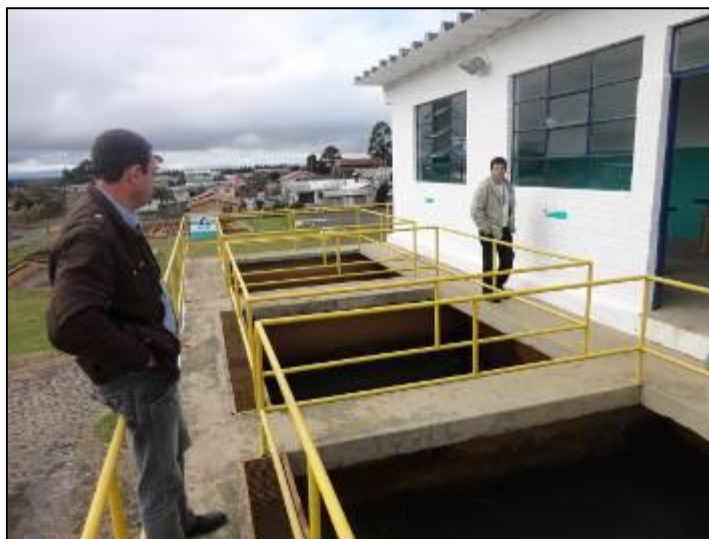
Filtros da ETA Curitibaanos..

16) Os filtros estão em boas condições (Resolução AGESAN N°11 - Art. 15°)? Sim (x) Não () N° de filtros: 02 (dois).

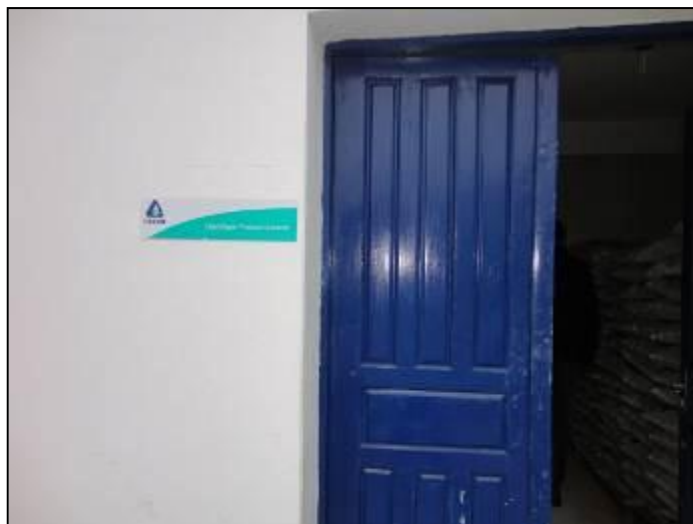
Casa de Química da ETA Curitibaanos.

19) A estrutura do prédio da casa de química está aparentemente segura (Resolução AGESAN N°11 Art. 15°)? Sim (x) Não () Pendência () : _____

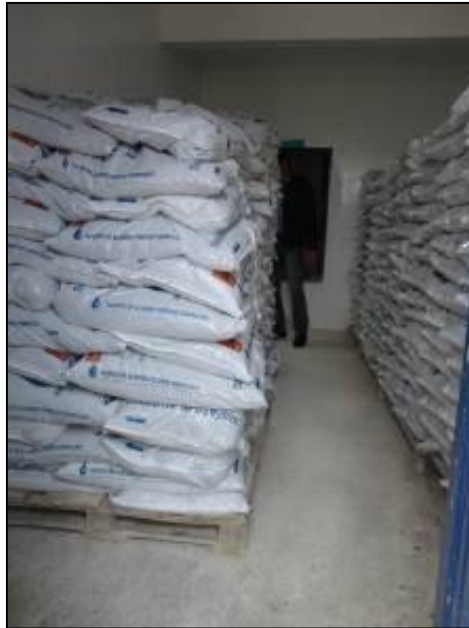
Acondicionamento de produtos químicos.

21) O empilhamento dos produtos químicos é adequado (Resolução AGESAN N°11 - Art. 18º §2º)? Sim (x) Não () Pendência (): _____

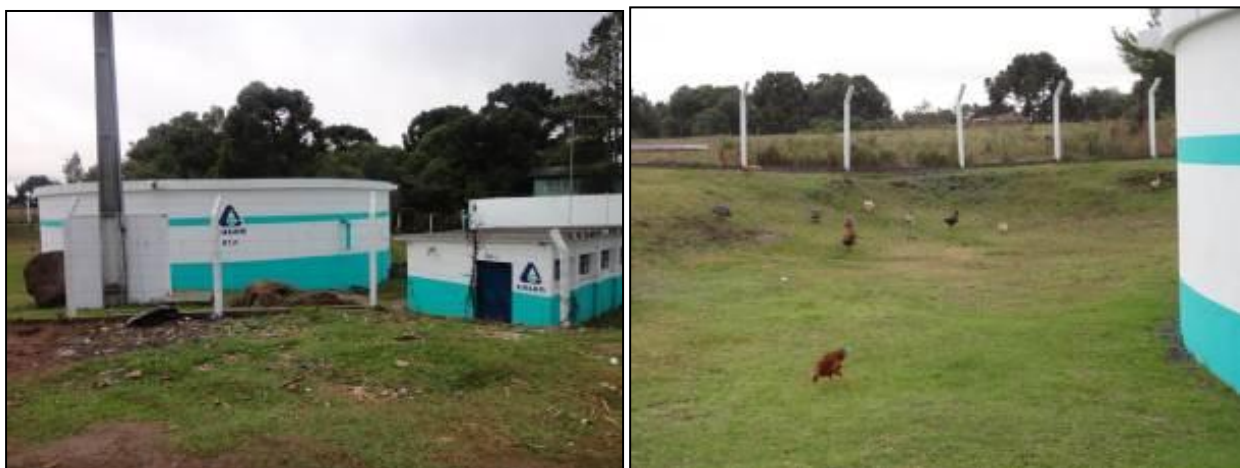
Fotos de R-1A e R-1 ao seu lado (atrás da estação elevatória) porém sem identificação na esquerda. À direita, percebe-se a presença de animais nas imediações do reservatório.

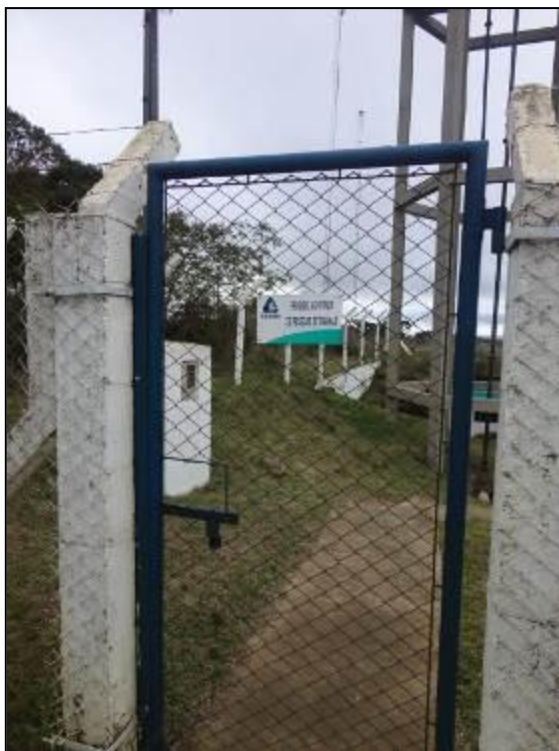
Placas indicativas de restrição de acesso.

3) Existem placas indicativas de propriedade e restrição de uso das áreas dos reservatórios (Resolução AGESAN N° 004 - Art.19 - §2°)? Sim (x) Não () Pendência ():

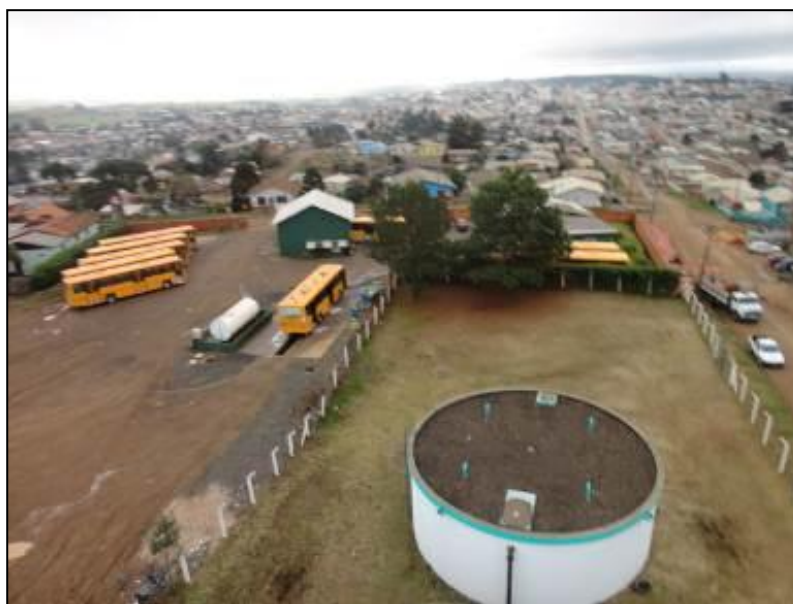
Áreas de entorno dos Reservatórios do SAA Curitibaanos.

4) As condições de limpeza dos entornos são adequadas (Resolução AGESAN N°11 - Art. 23°)? Sim (x) Não () Pendência (): _____

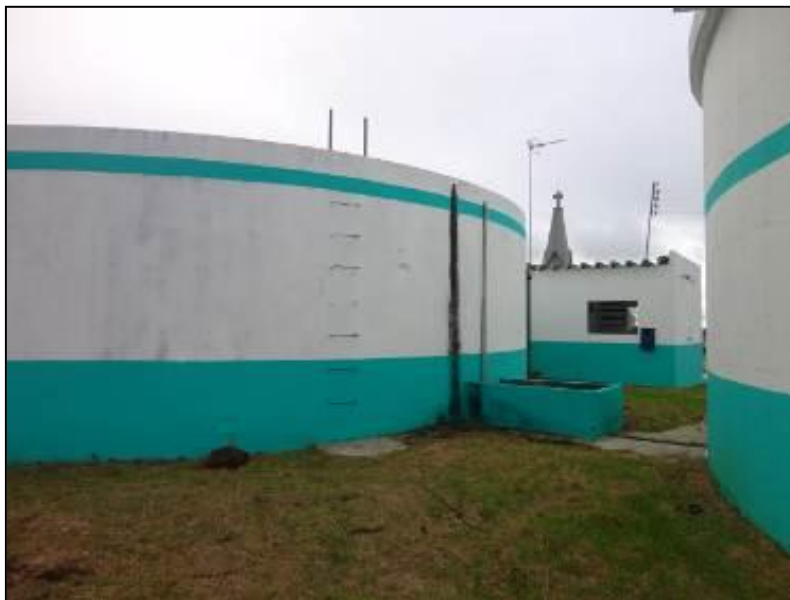
Escadas de acesso à cobertura dos reservatórios (R2) com pequenos reparos a ser feito.

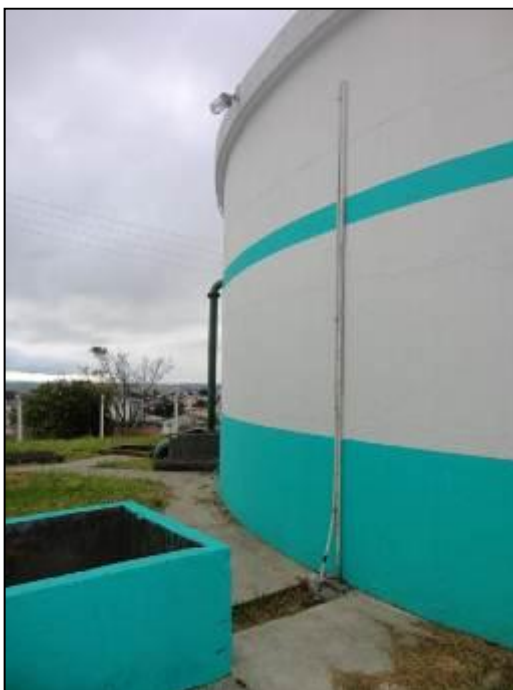
Iluminação junto ao R-02.

9) Apresentam para-raios, iluminação e sinalização noturna (Resolução AGESAN N°11 - Art. 23º)? Sim (x) Não () Encontram-se em boas condições? Sim () Não ()
Pendência (x): Necessitando manutenção.
