Diretoria de Regulação e Fiscalização - DREF

RELATÓRIO DE FISCALIZAÇÃO

**Assunto: Fiscalização INICIAL dos Serviços de
Saneamento Básico**

Unidade Auditada: Agência de Criciúma

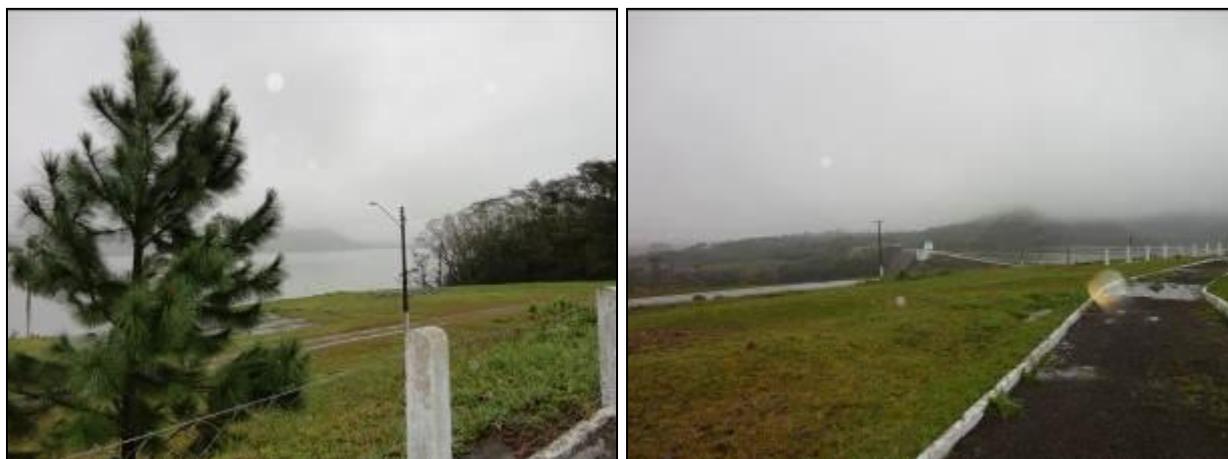
3) Existe cerca de proteção da área do manancial (Resolução AGESAN nº11- Art. 10º)? Sim (x) Não () Pendência ():

Figura 15: imagens do cercamento.

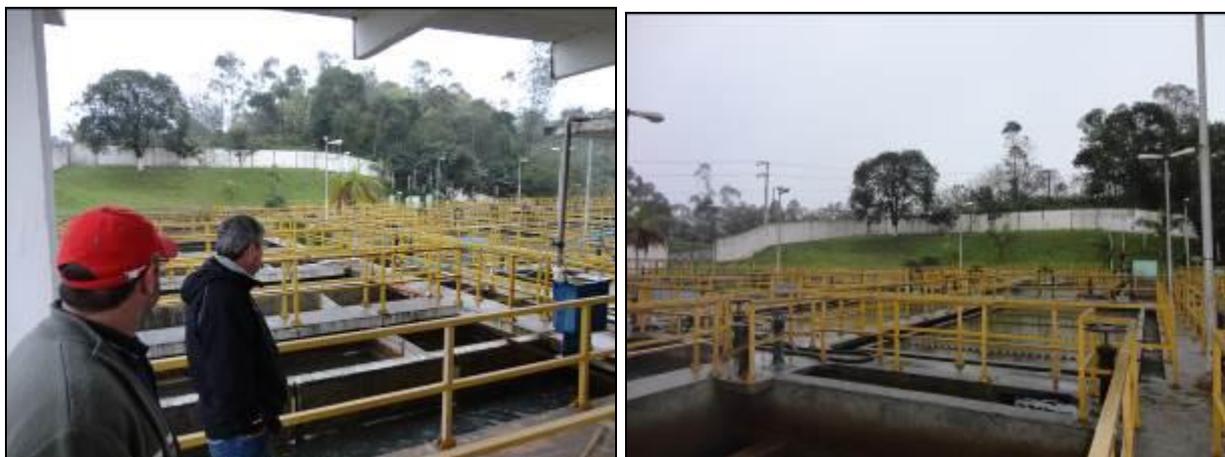
9) Existe cerca de proteção da ETA em bom estado de conservação (Resolução AGESAN Nº11 - Art. 15º)? Sim (x) Não () Pendência ():

Figura 18: ETA é toda murada

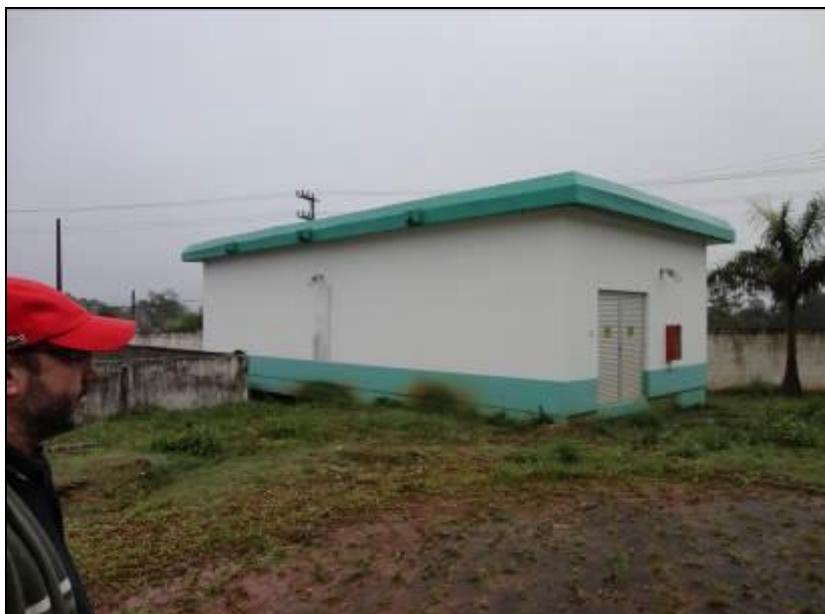
10) As condições de limpeza do pátio externo são boas (Resolução AGESAN nº11 - Art. 15º)? Sim () Não (x) Pendência ():

Figura 19: Entorno da ETA necessitando de melhorias

RECOMENDAÇÃO 05: Melhorar as condições gerais de limpeza e conservação da área externa da Estação.

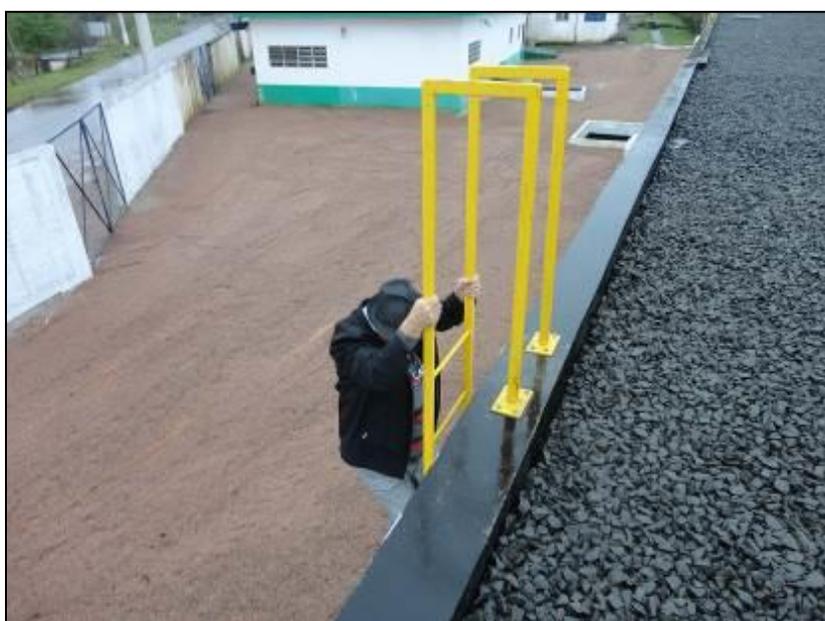
11) As escadas de acesso estão em boas condições de uso (Resolução AGESAN nº11 - Art. 15º)? Sim (x) Não () Pendência ():

Figura 20: Escadas satisfatórias

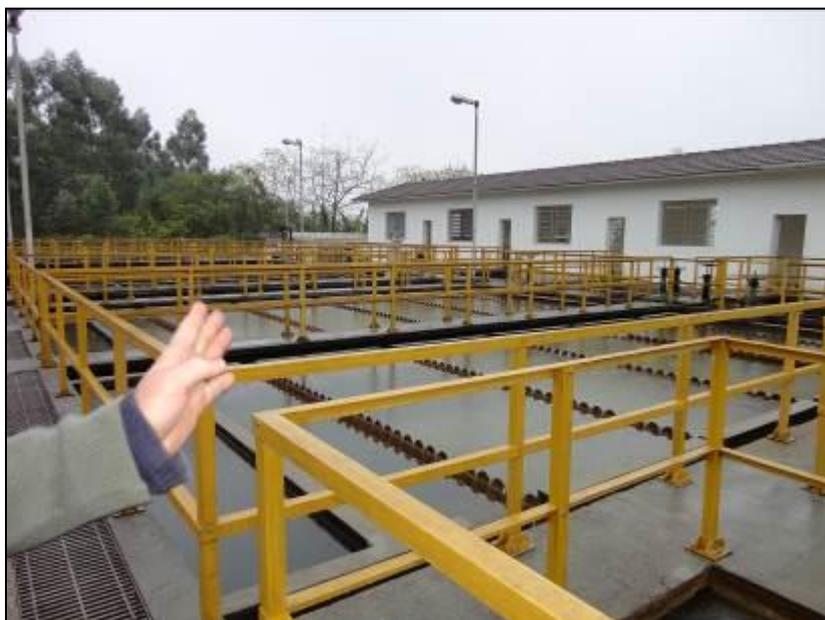
12) Há guarda-corpos de segurança para as áreas de visitação/operação (Resolução AGESAN N°11 - Art. 15º)? Sim (x) Não () Pendência ():

Figura 21: Área e cercada por guarda-corpo

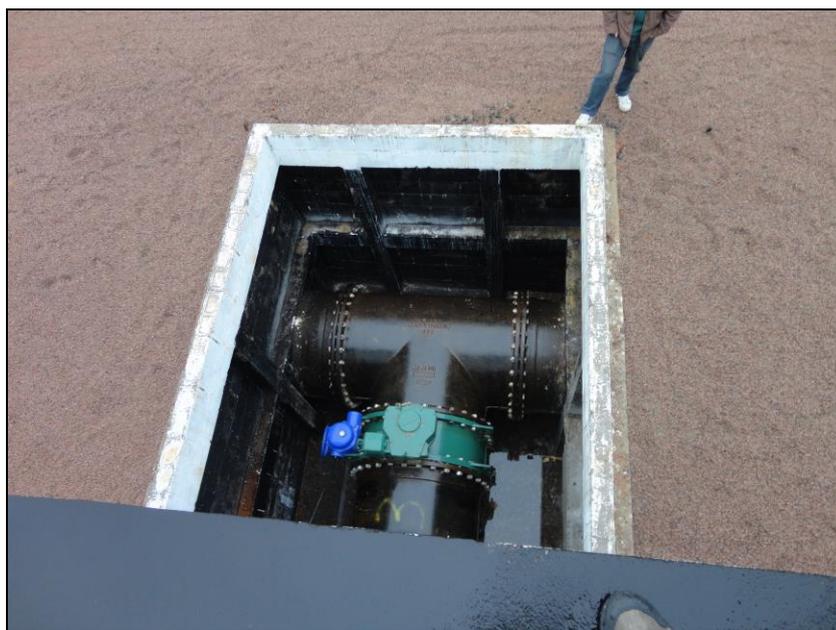
- 18) Os instrumentos possuem tampas (Resolução AGESAN nº11 - Art. 15º)? Sim ()
Não (x) Pendência ()

Figura 23: Equipamentos desprotegidos.

RECOMENDAÇÃO 07: Providenciar a instalação de gradeamento nos equipamentos

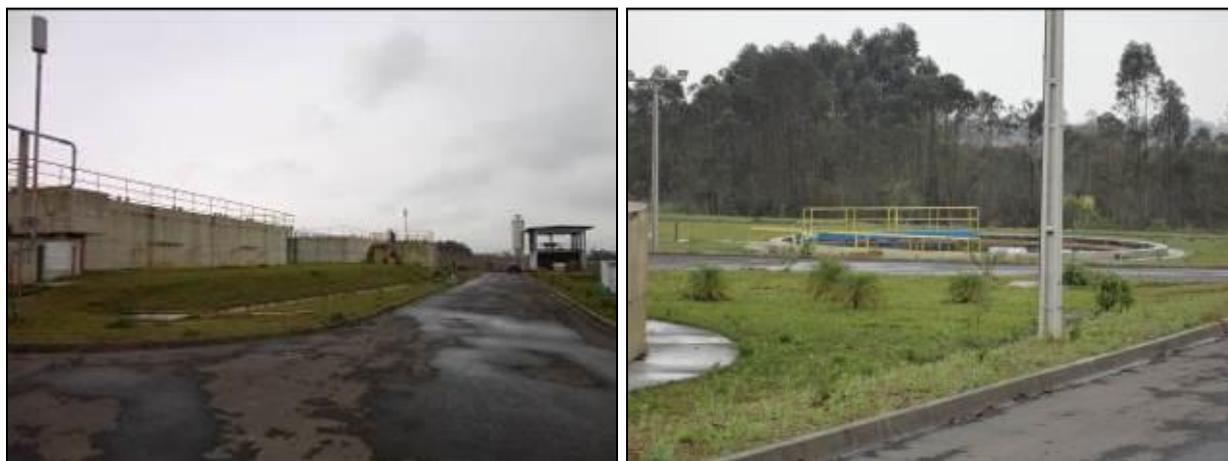
Figura 53: A ETE em geral encontra-se conservada razoavelmente.
