RELATÓRIO DE ACOMPANHAMENTO – VISITA TÉCNICA GEFIS Nº 020/2014

Assunto: Visita Técnica a Agência da Casan de Garopaba

Referência: Relatório Acompanhamento GEFIS nº 081/2012

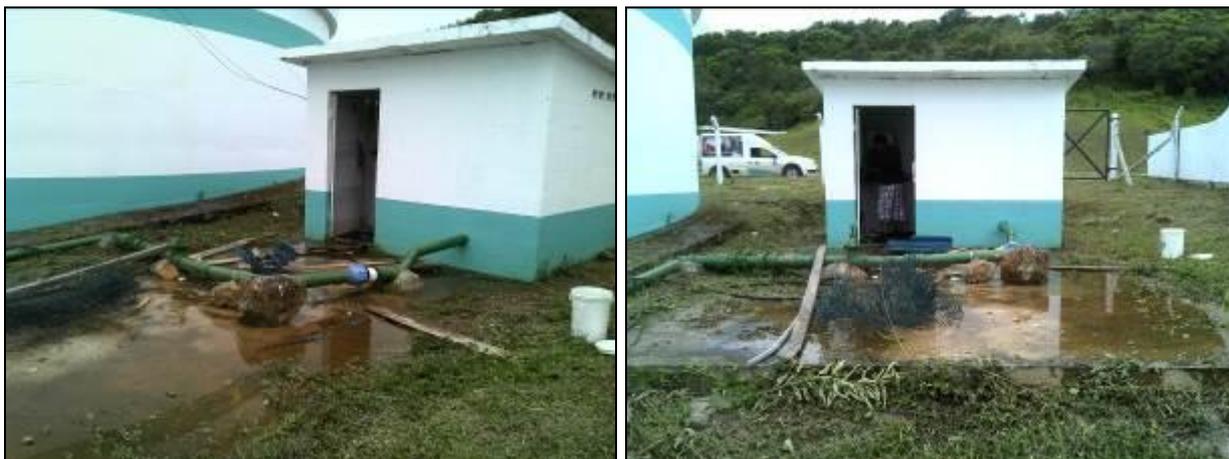
Figura 4: ERAT com problemas no bombeamento. Em manutenção.

O assunto abordado na reunião foi a falta de água no município no final do ano, onde foi esclarecido para a equipe, que para a região afetada (sul) a água que vem do Sistema de Imbituba e que também houve um problema no bombeamento junto ao reservatório R-01. A equipe constatou que o problema na ERAT, foi devido a entrada de ar nos canos dificultando o bombeamento para o reservatório. A Unidade encontrava-se em manutenção no momento da Fiscalização. Outrossim foi constada a construção de um imóvel particular sobre o terreno da CASAN, onde o reservatório ficou praticamente dentro desse imóvel. A equipe sugere a imediata suspensão dessa construção, ou o recuo desse imóvel afim de não prejudicar o reservatório. Observa-se que ocorreu a Fiscalização pelo CREA (figura 6) e a instalação de

A Concessionária deverá apresentar relatório sobre as ocorrências e a justificativa quanto a instalação de hidrômetro, bem como apresentação dos documentos referentes a propriedade e características do terreno. Sugere-se enviar ofício ao CREA para esclarecimento quanto a regularidade da obra.

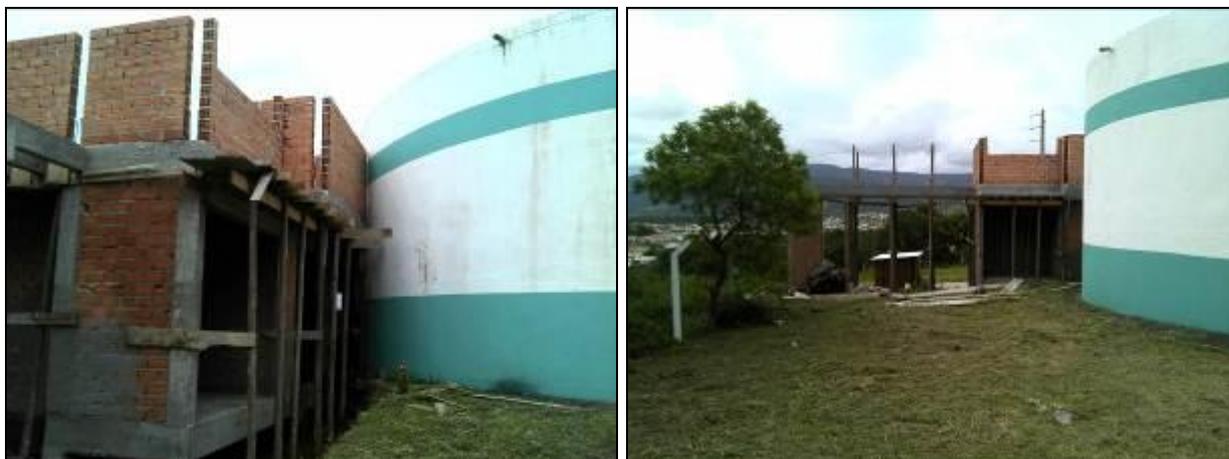
Figura 5: Construção se sobrepondo ao Reservatório

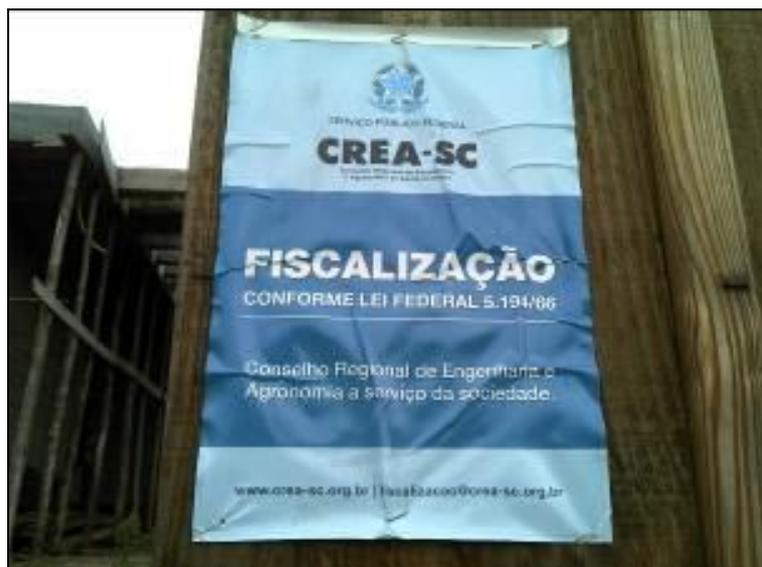
Figura 6: Fiscalização pelo Conselho de Engenharia

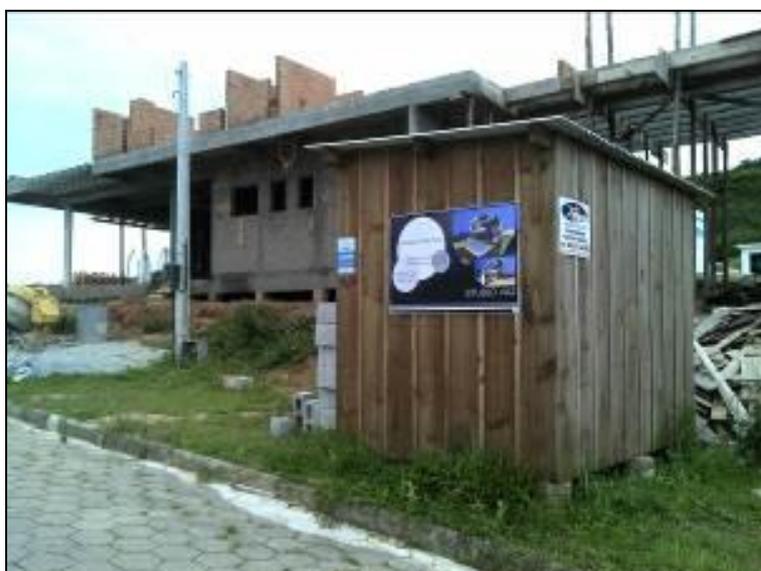
Figura 7: Hidrômetro instalado

hidrômetro, causando-nos estranheza.
