RELATÓRIO DE ACOMPANHAMENTO GEFIS Nº 045/2013

Assunto: Fiscalização de ACOMPANHAMENTO dos Serviços de Saneamento Básico

Referência: Processo AGESAN 0091/2011

Local: LACERDÓPOLIS/SC

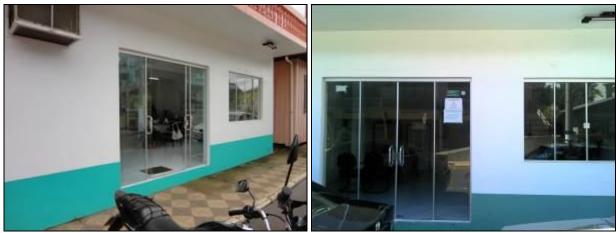
1) Existe identificação de que ali funciona um escritório de atendimento (Lei nº 8.078 Art. 6º)? Sim () Não (x) Pendência (): Obs.:

Figura 1: Fachada do Prédio da Prefeitura (inicial e acompanhamento)

RECOMENDAÇÃO 01: Providenciar placa ou pintura com identificação da Agência

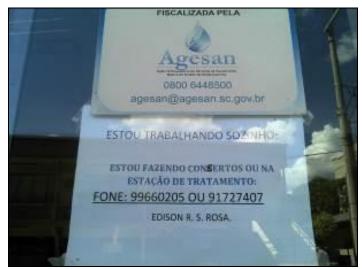
- 2) O imóvel é: Próprio () Alugado (x)
- 3) Há placa indicativa do horário de funcionamento (Lei nº 8.078 Art. 6º)? Sim () Não () Pendência (x): Obs.: Somente identificação do telefone do chefe da agencia.

Figura 2: Identificação somente do numero do telefone (acompanhamento)

RECOMENDAÇÃO 02: Afixar placa de identificação de horário conforme determina Resolução.

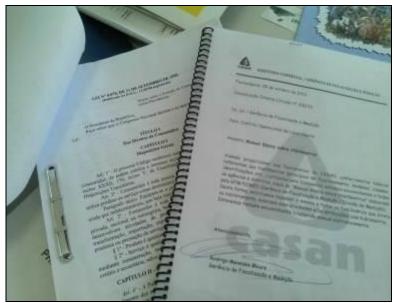
Figura 3: Resoluções e Manuais (acompanhamento)

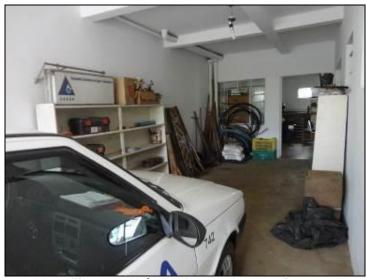
Figura 7: Veículo de uso da agencia.

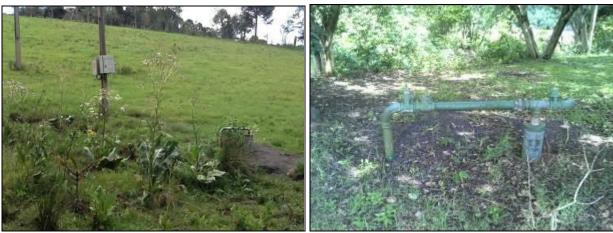
Figura 8: Poço 1 - Sede (Inicial e acompanhamento)

- 1) Outorga de Uso (Lei nº 9.433/97 Art. 12º): Sim () Não () Pendência (x): RECOMENDAÇÃO 05: Apresentar documento atualizado/em vigor
- 3) Existe cerca de proteção da área do manancial (Resolução AGESAN nº11- Art. 10º)? Sim () Não (x) Pendência (): Obs.: <u>Isolamento não providenciado após recomendações.</u>
 RECOMENDAÇÃO 07: <u>Providenciar o isolamento do poço conforme determina a Resolução.</u>
- 4) O volume captado atualmente garante o abastecimento de água sem haver colapso no abastecimento (NBR 12211 item 5.5)? Sim (x) Não () Pendência ():

- 5) O tipo de captação é adequado (NBR 12.213)? Sim (x) Não () Pendência ():
- 6) As condições operacionais da captação são adequadas (Resolução AGESAN nº11 Art. 11º)? Sim (x) Não () Pendência ():
- 7) Existe facilidade de acesso ao local (Resolução AGESAN nº11 Art. 11º)? Sim () Não () Pendência (x): Obs.: Acesso Ruim aos comandos, terreno precisa ser roçado.

RECOMENDAÇÃO 08: Providenciar limpeza (roçar) no acesso ao poço e entorno do mesmo.
- 8) Existe proteção contra enchentes e entrada de pessoas estranhas e animais (Resolução AGESAN Nº11 Art. 10º)? Sim () Não (x) Pendência (): RECOMENDAÇÃO 09: Providenciar isolamento da área conforme Resolução.
- 9) Existem meios de comunicação imediata com o centro de operações ou ETA? Sim () Não () Pendência (x): Obs. <u>Operador volante.</u>
- 10) Existe placa de identificação com as restrições à utilização da área (Resolução AGESAN Nº11 Art. 10º)? Sim () Não (x) Pendência (): RECOMENDAÇÃO 10: Providenciar placa de identificação conforme determina Resolução.
 - b) Manancial/Captação 2: Poço 02 Junto a ETA

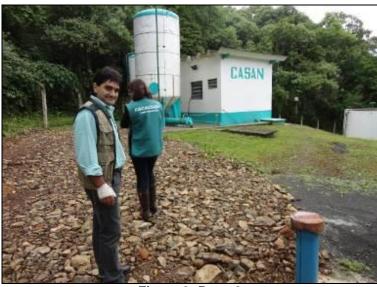
Figura 9: Poço 2

- 01) Outorga de Uso (Lei nº 9.433/97 Art. 12º): Sim () Não () Pendência (x):
- 03) Existe cerca de proteção da área do manancial (Resolução AGESAN nº11- Art. 10º)?

Observações: <u>Providenciar isolamento entorno do poço 1, com as devidas identificações.</u> <u>Terreno precisando ser roçado.</u>

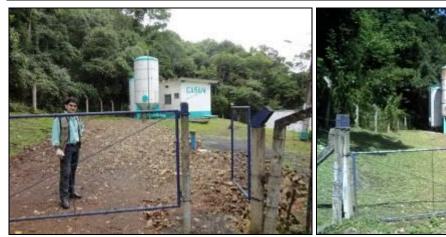
- 2) O acesso à ETA está em boas condições (Resolução AGESAN Nº11 Art. 15º)? Sim
- () Não () Pendências (x): Obs.: Em mal estado.

Figura 10: Vista da ETA (inicial e acompanhamento)

RECOMENDAÇÃO 13: Providenciar melhor conservação na ETA..

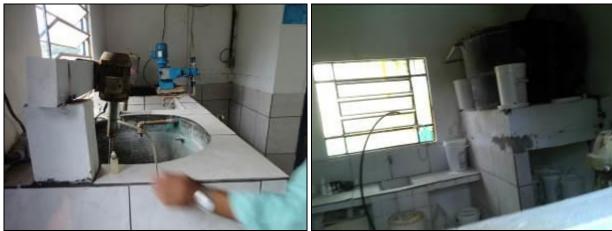
Figura 11: Laboratório em estado abandonado (inicial)

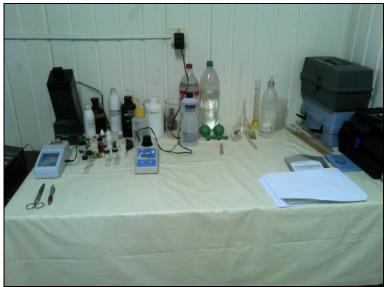
Figura 12: Laboratório localizado na agencia (acompanhamento)

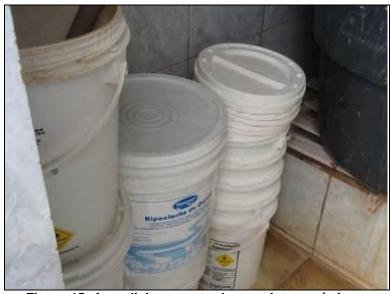
Figura 15: Acondicionamento dos produtos químicos.

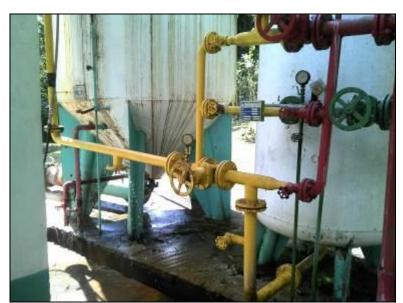
- 22) O empilhamento dos produtos químicos é adequado (Resolução AGESAN Nº11 Art. 18º §2º)? Sim (x) Não () Pendência ():
- 23) Existem vazamentos nas instalações tubos, registros, etc.? (Resolução AGESAN nº11 Art. 15º) ? Sim (x) Não () Pendência ():

Figura 16: Vazamentos nas tubulações dos filtros (acompanhamento)

RECOMENDAÇÃO 17: Providenciar o concerto dos vazamentos.

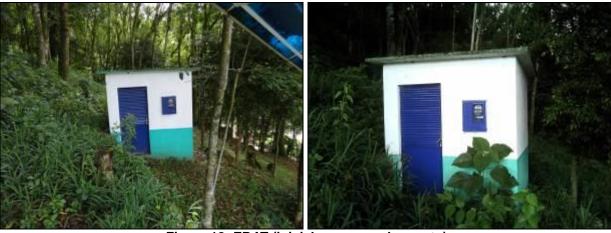
1) Estão devidamente identificadas? Sim () Não (x) Pendência ():

Figura 18: ERAT (inicial e acompanhamento)

- 2) Estão devidamente isoladas? Sim () Não (x) Pendência ():
- 3) Quadro de Energia está em boas condições? Sim (x) Não () Pendência ():
- 4) O disjuntor está devidamente trancado? Sim (x) Não ()

Observações: Providenciar Isolamento e as devidas identificações.
