RELATÓRIO DE ACOMPANHAMENTO GEFIS Nº 029/2013

Assunto: Fiscalização de ACOMPANHAMENTO dos Serviços de Saneamento Básico

Referência: Processo AGESAN nº 000149/2011 – Relatório GEFIS nº 022/2011

Local: Município de Tunápolis

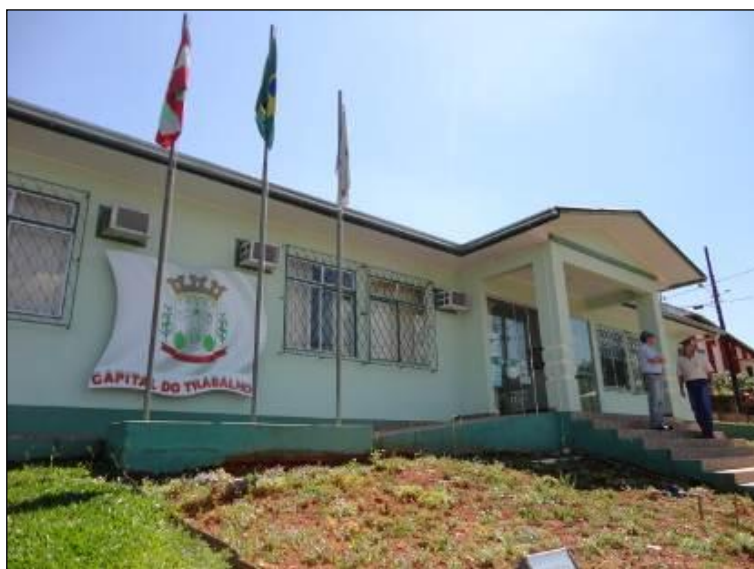
Existe identificação de que ali funciona um escritório de atendimento (Lei nº 8.078 Art. 6º)?
Sim () Não (x) Pendência () Obs.: O Sistema é municipalizado e a Coordenadoria de Saneamento está instalada no prédio sede da Prefeitura Municipal.

Figura 1: Fachada principal da Prefeitura Municipal. (inicial)

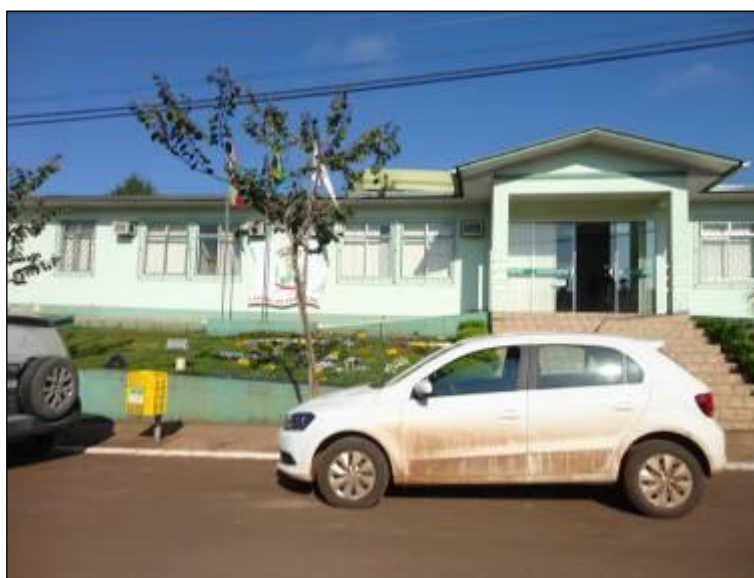
Figura 2: Fachada principal da Prefeitura Municipal. (acompanhamento)

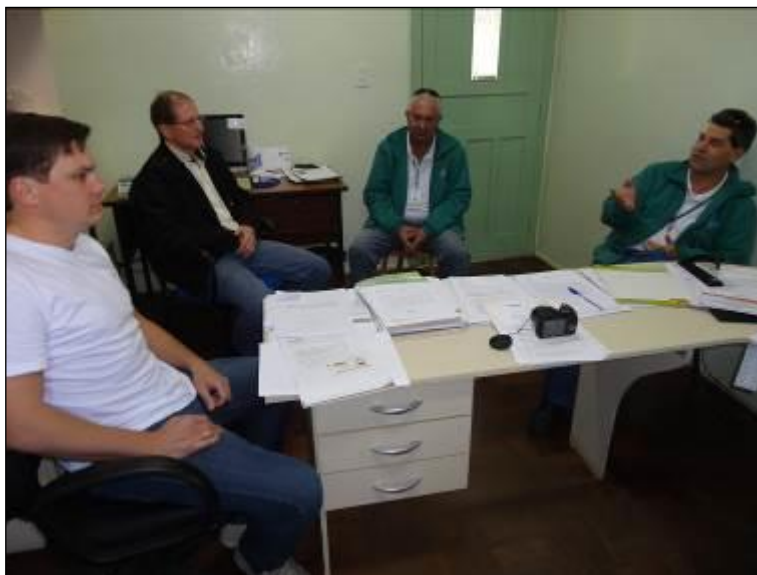
5) As condições de mobiliário são favoráveis (Resolução AGESAN nº 004 - Art. 127)? Sim (x) Não () Pendência (): Obs.: O atendimento é feito provisoriamente na sala do Secretário da Administração juntamente com o Coordenador de Saneamento.

Figura 5: Atendimento é feito na sala do Secretário junto com o Coordenador de Saneamento (acompanhamento)

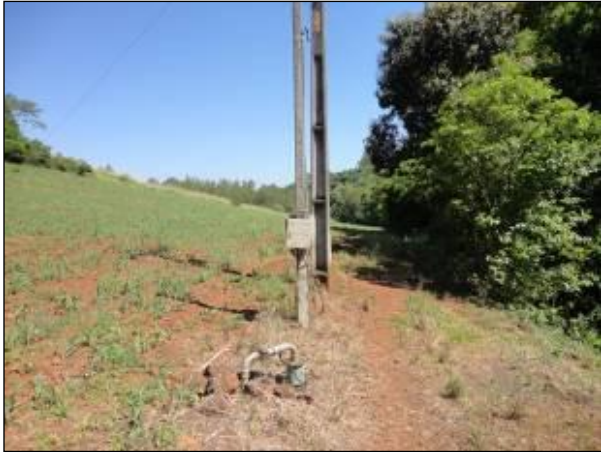
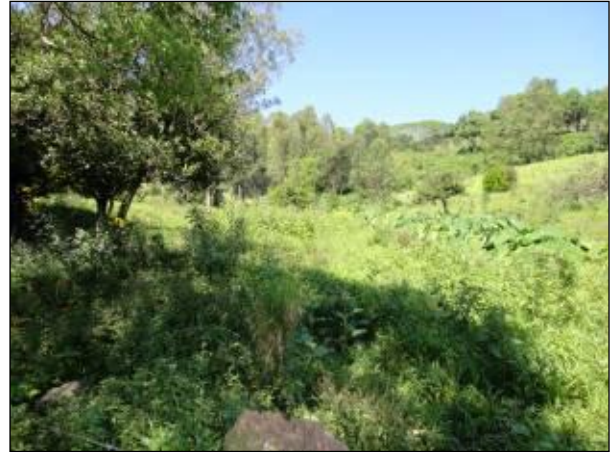
Figura 6: Captação subterrânea à esquerda e superficial com utilização de Caxambu à direita, ambos para o Sistema Isolado da Comunidade de Fátima. (inicial)

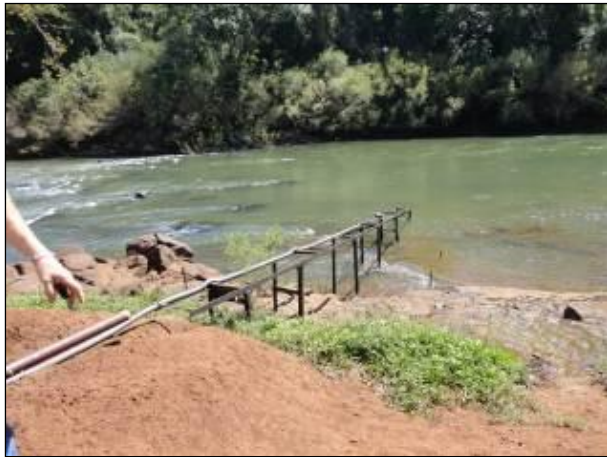
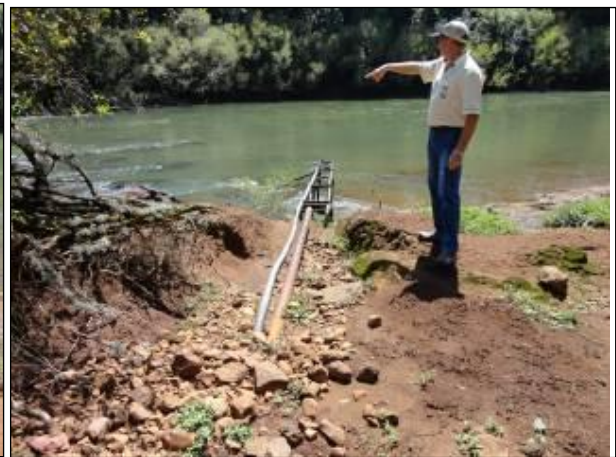
Figura 7: Captação às margens do Rio Peperi-Guaçu. (inicial)

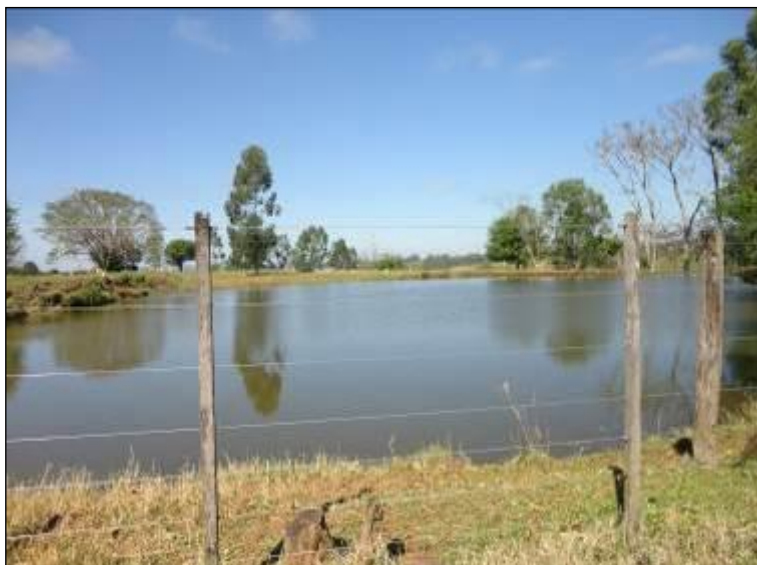
Figura 8: Açudes João Guiodo Kerkhoff, envia para a ETA por Gravidade. (acompanhamento)

1) Outorga de Uso (Lei nº 9.433/97 - Art. 12º): Sim () Não (x) Pendência ():

2) Existe Licença Ambiental: Sim () Não (x) - Nº: _____

RECOMENDAÇÃO 01: Providenciar Outorga ou Processo

RECOMENDAÇÃO 02: Providenciar licença ou Processo

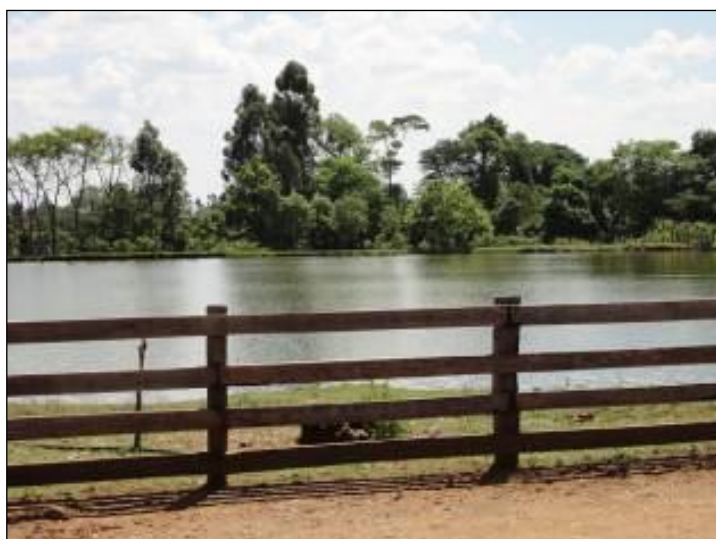
3) Existe cerca de proteção da área do manancial (Resolução AGESAN nº11- Art. 10º)? Sim (x) Não () Pendência ():

Figura 9: Vista da Represa Protegida (inicial)

RECOMENDAÇÃO 03: Para garantir a “segurança da água” sugere-se que as áreas de captação sejam cercadas e afixadas placas identificando o local como de captação e informando as restrições de acesso.

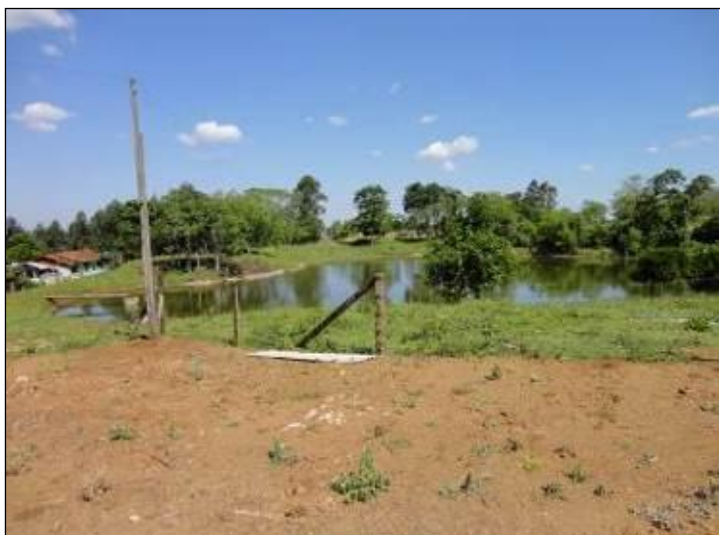
Figura 10: Imagens de mais uma represa (açude) onde há captação de água. (inicial)

7) Existe proteção contra enchentes e entrada de pessoas estranhas e animais (Resolução AGESAN Nº11 - Art. 10º)? Sim () Não (x) Pendência ():

9) Existe placa de identificação com as restrições à utilização da área (Resolução AGESAN Nº11 - Art. 10º)? Sim () Não (x) Pendência ():

RECOMENDAÇÃO 04: Sugere-se o isolamento das áreas de captação para garantir a qualidade da água.

RECOMENDAÇÃO 05: Providenciar placa de identificação conforme resolução AGESAN.

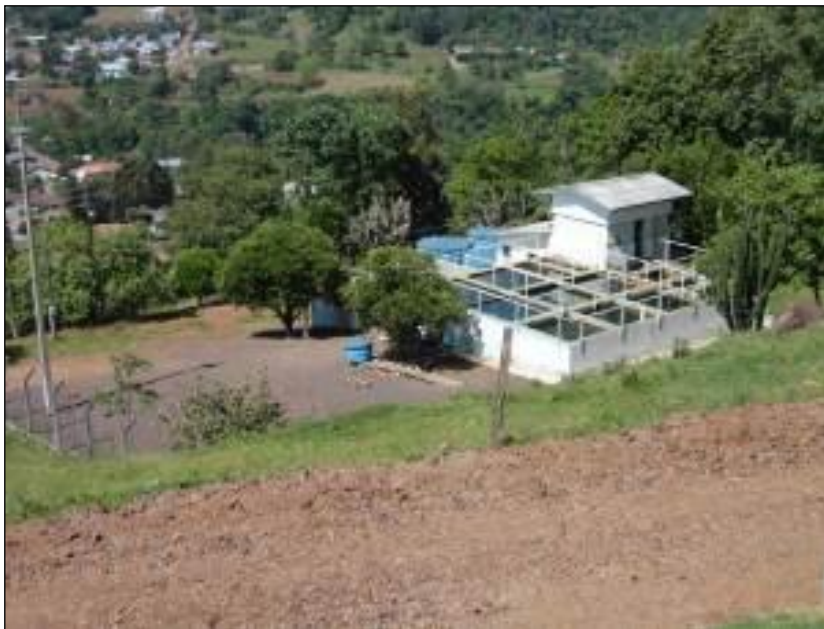
Figura 11: Vista parcial da ETA (inicial)

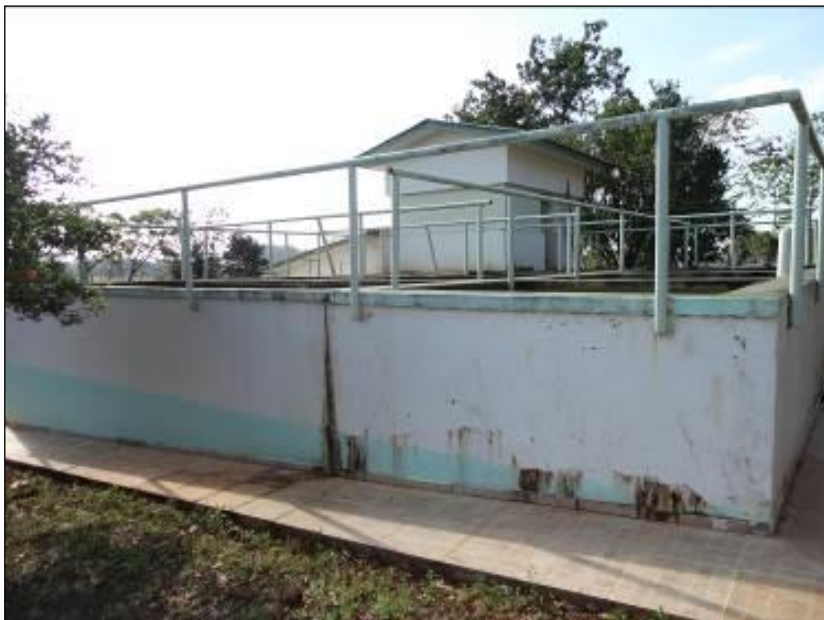
Figura 12: Vista parcial da ETA (acompanhamento)

1) A ETA possui licenciamento do órgão AMBIENTAL para funcionamento (Conama 237/97 Anexo 1)? Sim () Não (x) -

RECOMENDAÇÃO 06: Providenciar Licença ou Processo.

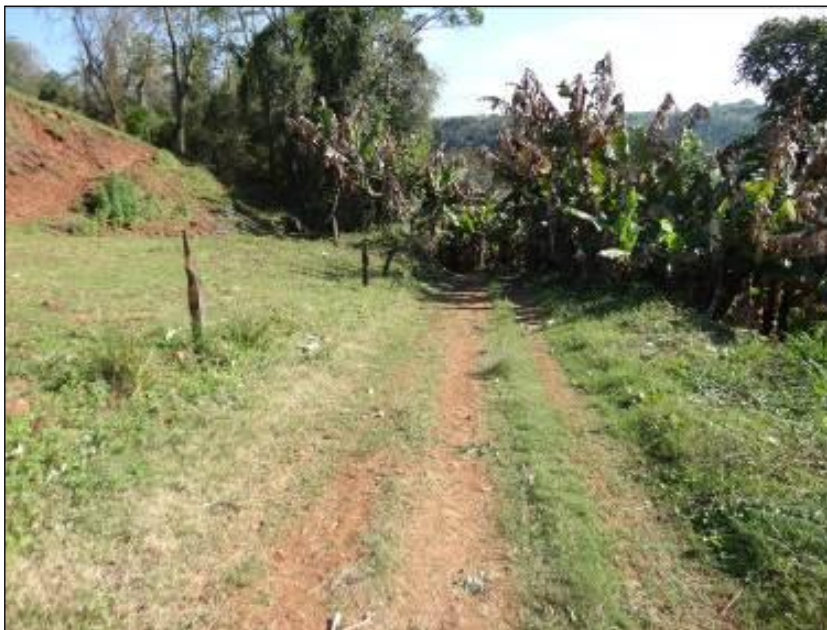
2) O acesso à ETA está em boas condições (Resolução AGESAN N°11 - Art. 15º)? Sim (x)

Figura 13: Acesso a ETA

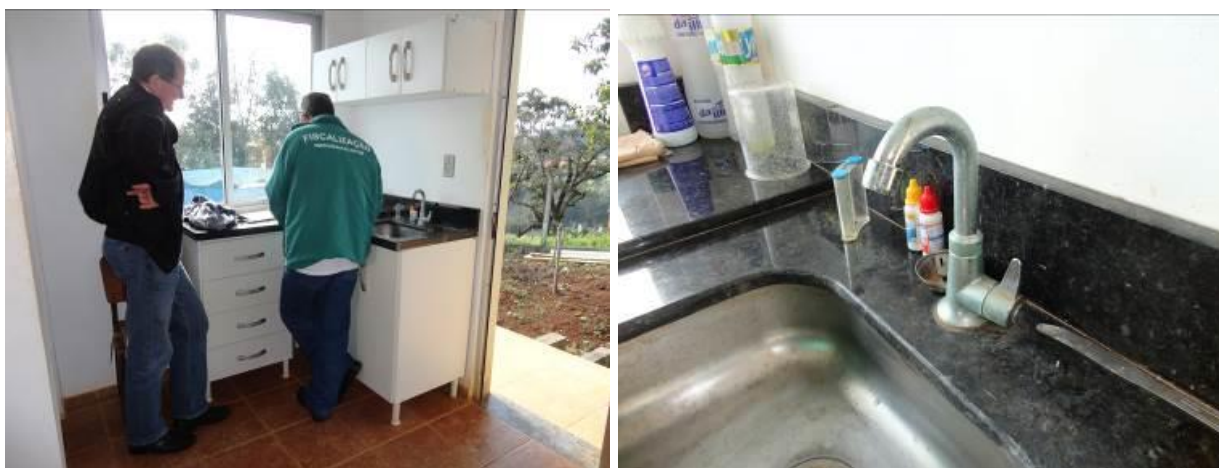
3) As condições do Laboratório são adequadas? Sim (x) Não () Pendência ():

Figura 14: Laboratório

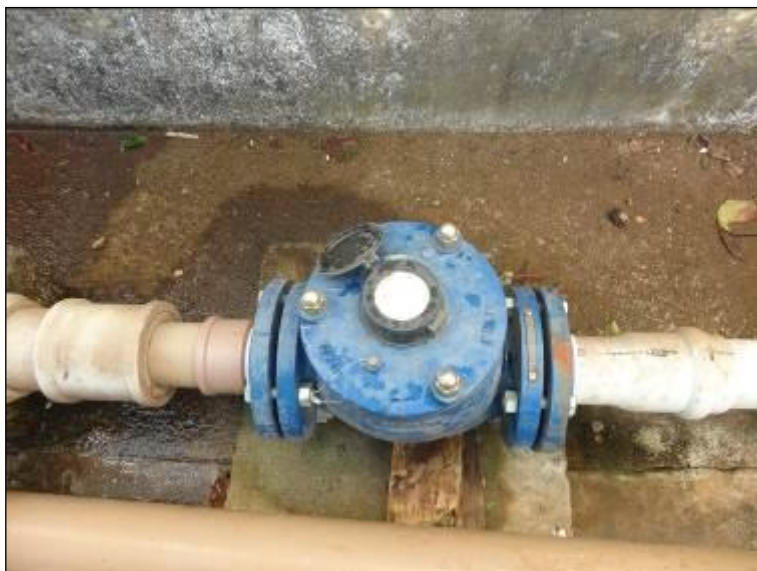
7) Existe Macromedição na saída (Res. AGESAN nº11 - Art. 17º)? Sim (x) Não ()

Figura 15: Macro medidor de saída (acompanhamento)

RECOMENDAÇÃO 07: Importante instalar macro medidores de entrada e saída para permitir a elaboração de relatórios e controle de perdas.

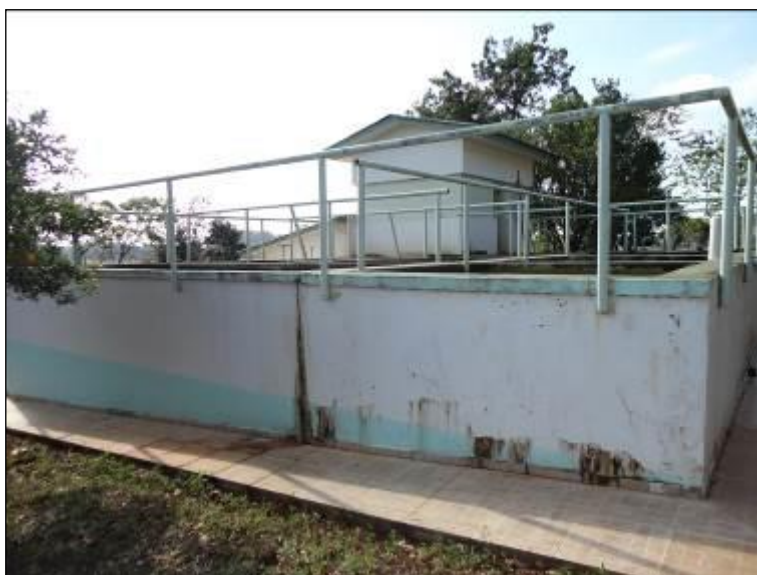
Figura 16: Guarda-Corpo ETA (acompanhamento)

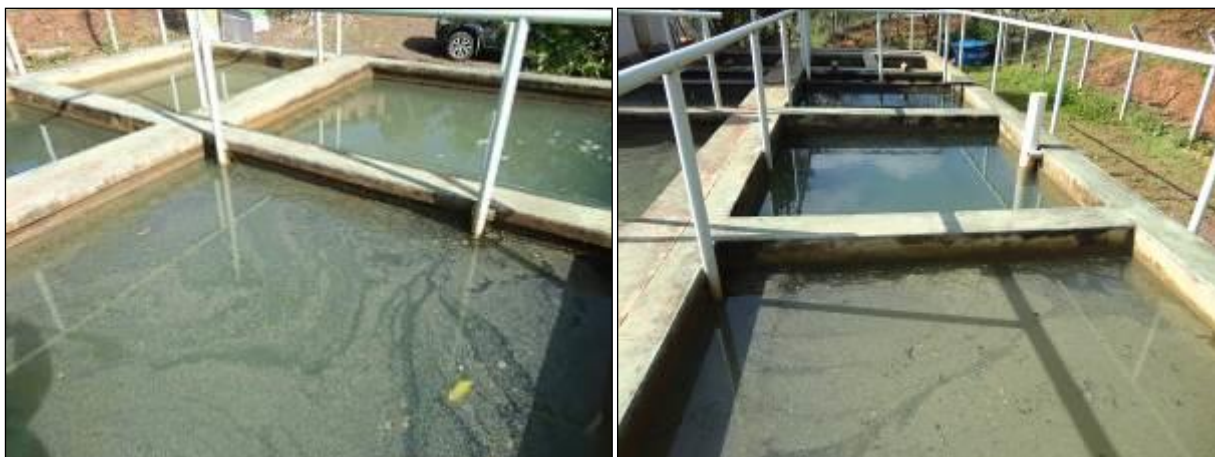
13) Os decantadores estão em boas condições (Resolução AGESAN nº11 - Art. 15º)? Sim (x) Não () - N° de decantadores: 08 (oito)

Figura 17: Decantadores ETA (acompanhamento)

15) O lodo é lançado retido pelos decantadores é disposto de forma adequada? Sim (x) Não () - Onde? Em local apropriado para decantação junto a estação de tratamento
RECOMENDAÇÃO 08: Averiguar se a disposição está prevista e atendendo a legislação do Órgão Ambiental.

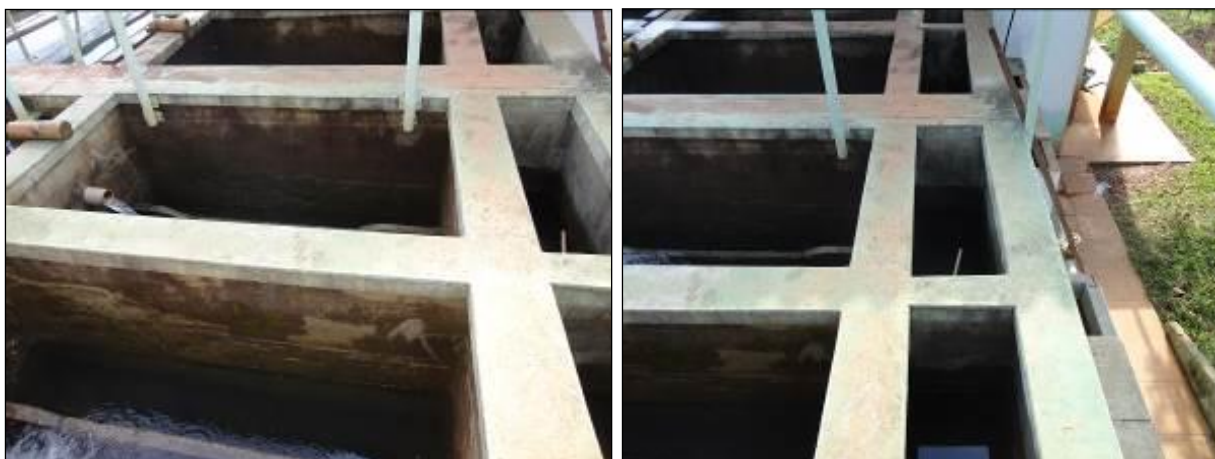
17) Os filtros estão em boas condições (Resolução AGESAN nº11 - Art. 15º)? Sim (x) Não ()
N° de filtros: 04(quatro).

Figura 18: Filtros ETA

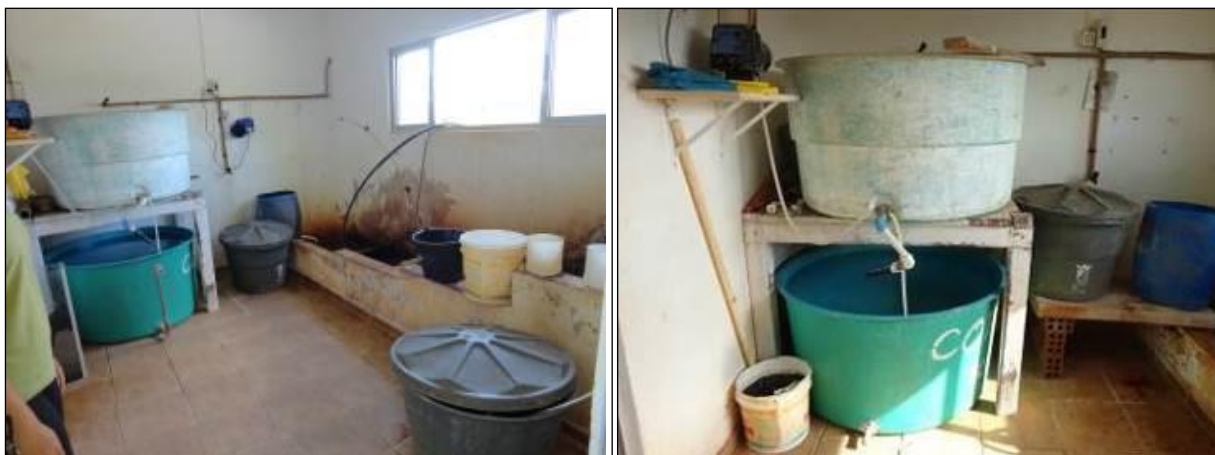
20) A estrutura do prédio da casa de química está aparentemente segura (Resolução AGESAN nº11 Art. 15º)? Sim (x) Não () Pendência ():

Figura 19: Casa de Química. (inicial e acompanhamento)

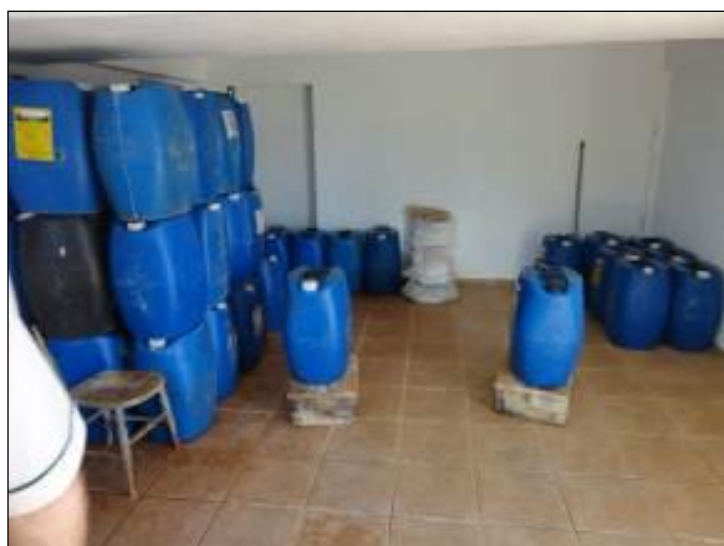
Figura 20: Armazenamento de produtos químicos. (inicial)

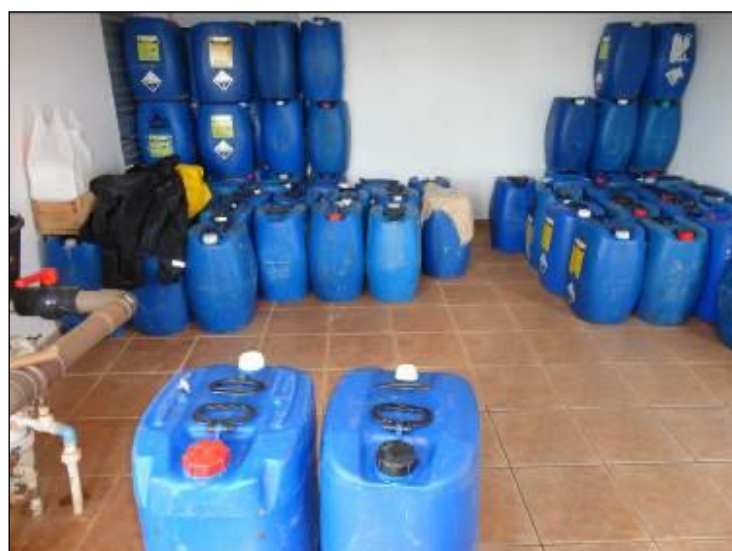
Figura 21: Armazenamento de produtos químicos (acompanhamento)

22) O empilhamento dos produtos químicos é adequado (Resolução AGESAN N°11 - Art. 18º §2º)? Sim () Não (x) Pendência ():

RECOMENDAÇÃO 09: Poderá ser usado e estrado de madeira para melhor acondicionamento dos produtos químicos.

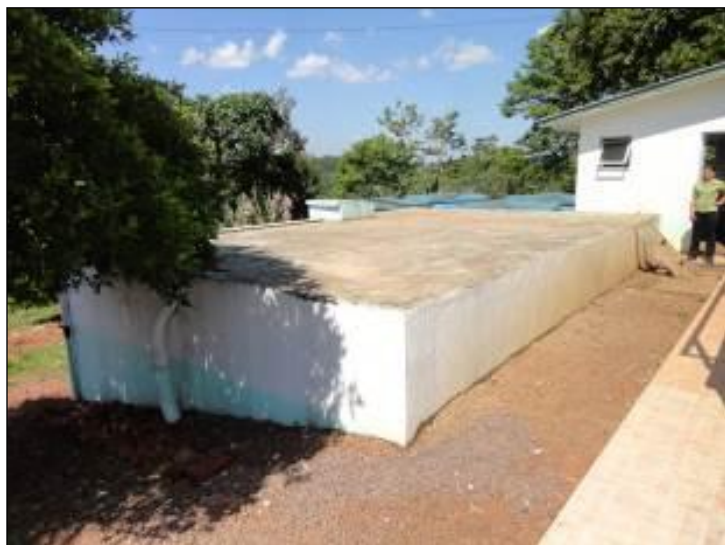
Figura 22: R-0 Junto a ETA (inicial)

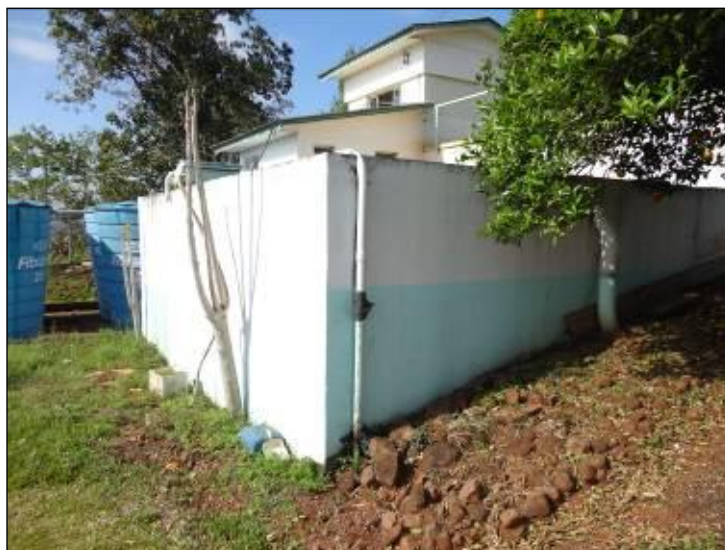
Figura 23: R-0 Junto a ETA compõem o Sistema Central – 90m³ (acompanhamento)

1) Existem placas indicativas de propriedade e restrição de uso das áreas dos reservatórios (Resolução AGESAN nº 004 - Art.19 - §2º)? Sim () Não (x) Pendência ():

3) As áreas estão devidamente cercadas e trancadas (Resolução AGESAN nº11 - Art. 23º)? Sim () Não (x) Pendência ():

6) As áreas de cobertura encontram-se em condições adequadas (Resolução AGESAN Nº11 - Art. 23º)? Sim (x) Não () Pendência (): Obs.: Encontrado um reservatório sem a tampa!!!

RECOMENDAÇÃO 10: Providenciar placas indicativas conforme determina a Resolução.

RECOMENDAÇÃO 11: Providenciar cercamento para proteção das áreas.

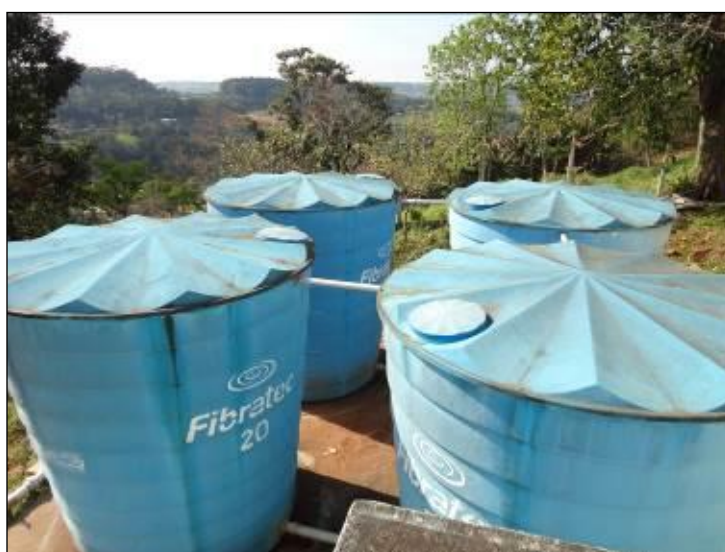
Figura 24: R-0 Junto a ETA – 4 x 20 m³ (acompanhamento)

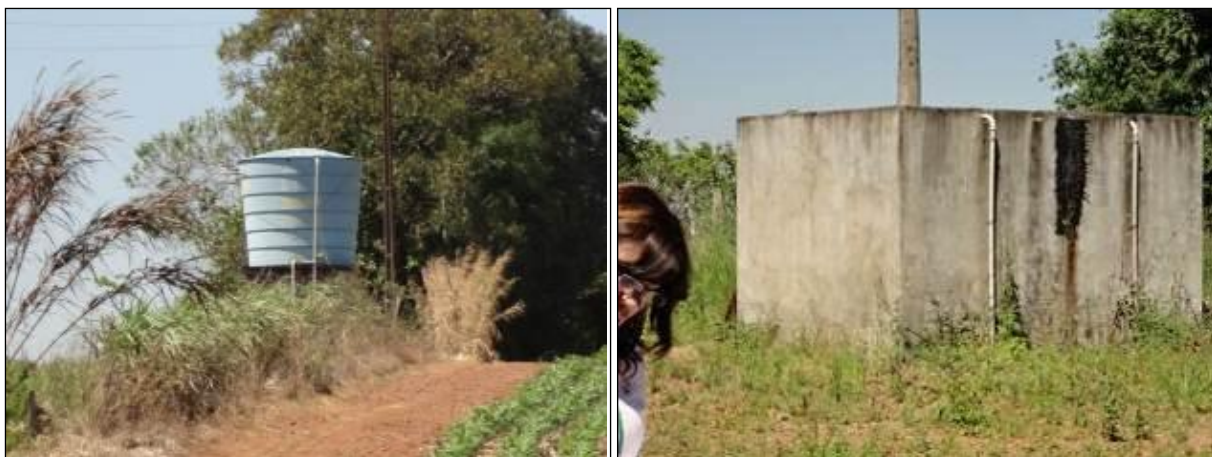
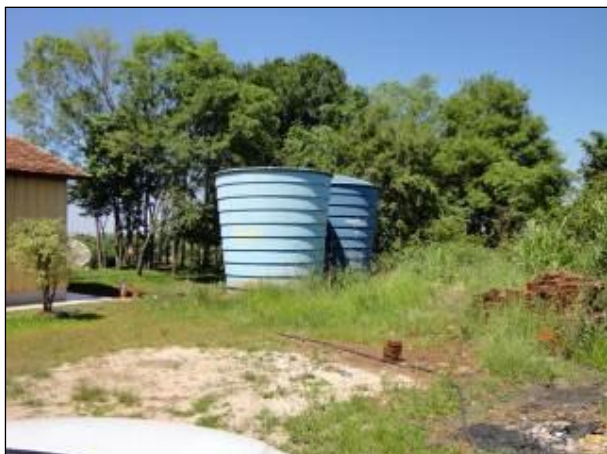
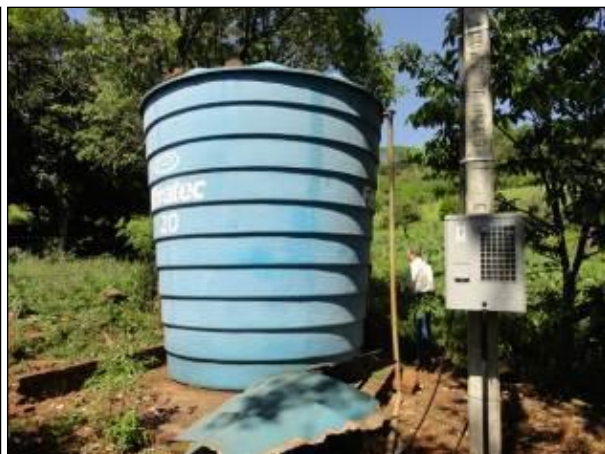
Figura 25: Reservatórios que abastecem o sistema (inicial)

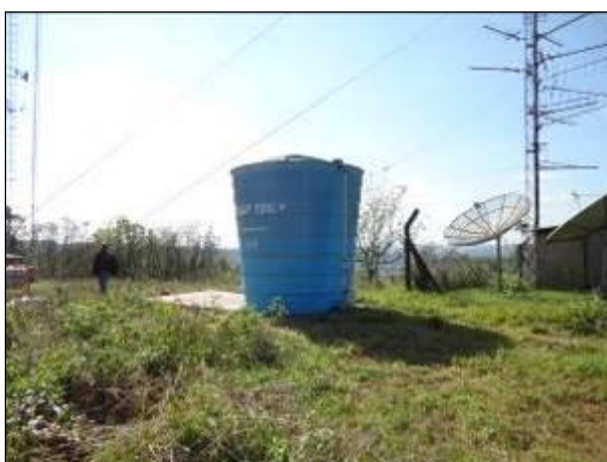
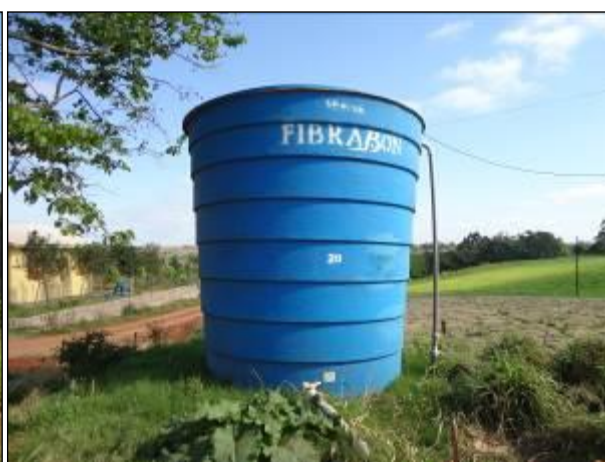
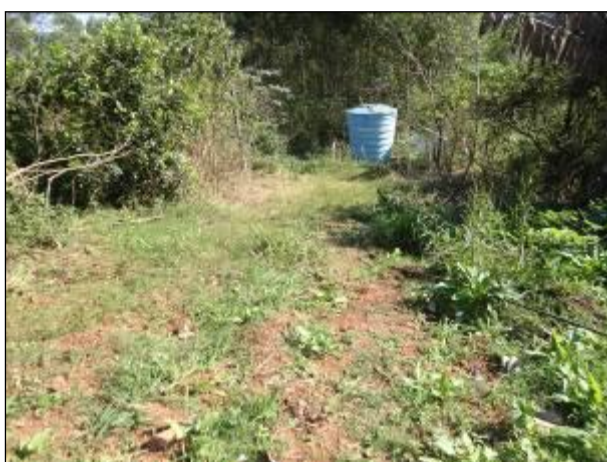
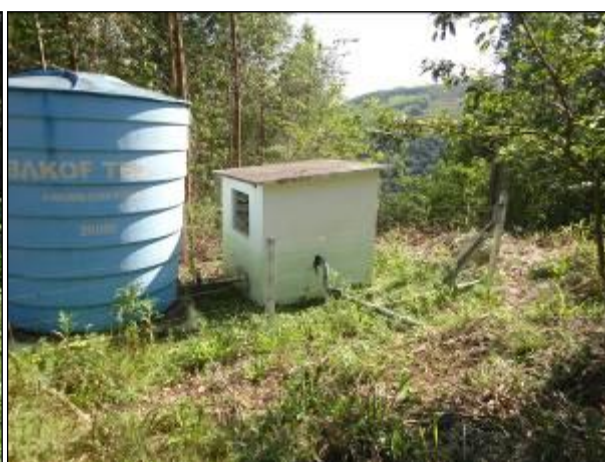
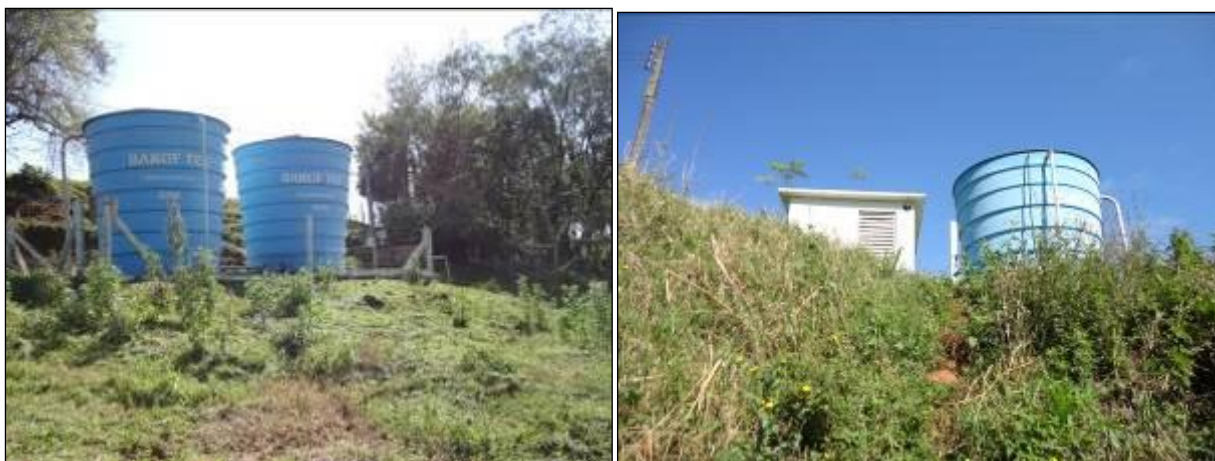
Figura 26: Outros Reservatórios que abastecem o Sistema (acompanhamento)

1) Existem placas indicativas de propriedade e restrição de uso das áreas dos reservatórios (Resolução AGESAN nº 004 - Art.19 - §2º)? Sim () Não (x) Pendência ():

2) As condições de limpeza dos entornos são adequadas (Resolução AGESAN nº11 - Art. 23º)? Sim () Não (x) Pendência ():

3) As áreas estão devidamente cercadas e trancadas (Resolução AGESAN nº11 - Art. 23º)? Sim () Não (x) Pendência () : Obs.: Em alguns pontos existe precárias cercas de arame entorno do reservatório, outros estão totalmente sem isolamento.

RECOMENDAÇÃO 13: Providenciar placas indicativas conforme determina a Resolução.

RECOMENDAÇÃO 14: As áreas entornos dos reservatórios devem ser limpas e manter roçadas conforme determina Resolução.

RECOMENDAÇÃO 15: Providenciar isolamento das áreas conforme determina Resolução.

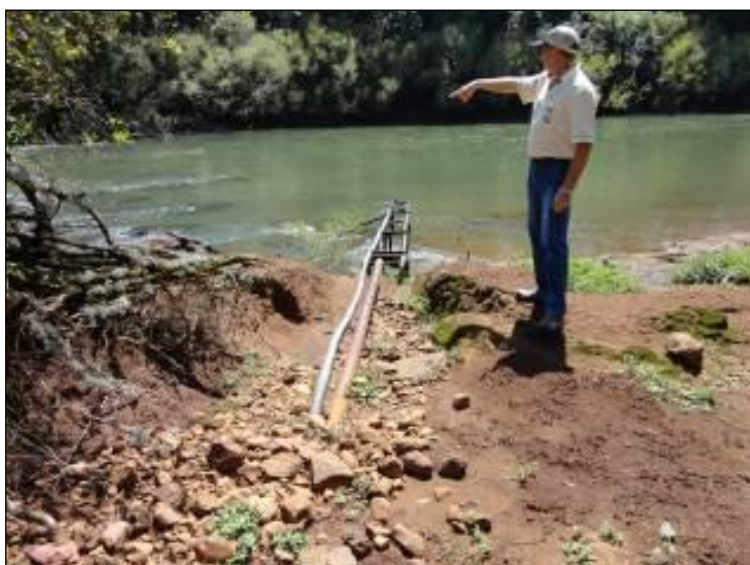
- 1) Estão devidamente identificadas? Sim () Não (x) Pendência ():
- 2) Estão devidamente isoladas? Sim () Não (x) Pendência ():
- 3) Quadro de Energia está em boas condições? Sim () Não () Pendência (): Obs.: Não observado
- 4) O disjuntor está devidamente trancado? Obs.: Não observado.

Figura 27: ERAB - Rio Peperi-Guaçu (inicial)

RECOMENDAÇÃO 16: Providenciar isolamento e identificação da área de captação/Estação de Recalque.

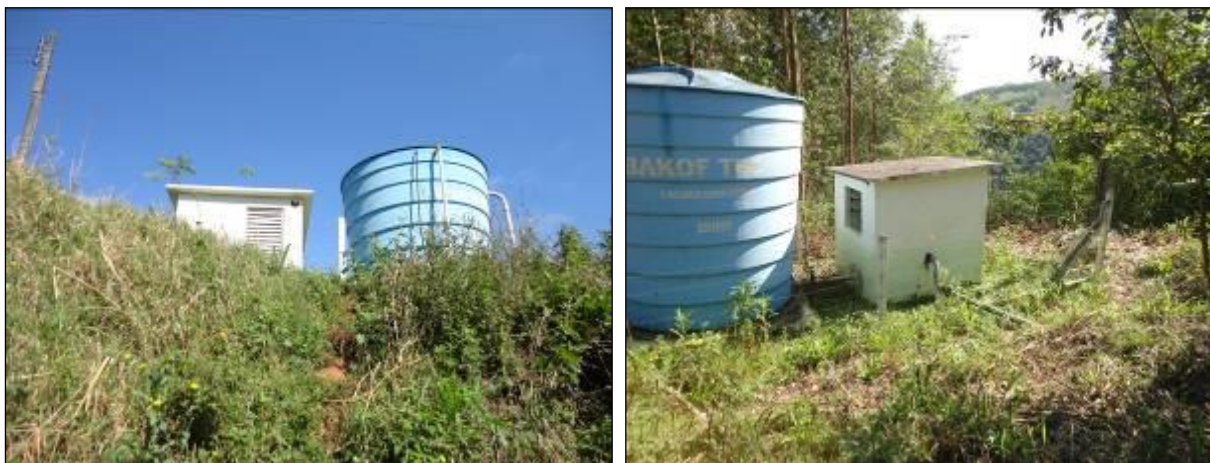
1) Estão devidamente identificadas? Sim () Não (x) Pendência ():

2) Estão devidamente isoladas? Sim () Não (x) Pendência ():

Figura 28: Vista dos ERAT, junto com os Reservatórios. (acompanhamento)

RECOMENDAÇÃO 17: Providenciar identificação conforme determina Resolução.

RECOMENDAÇÃO 18: Providenciar isolamento das áreas.

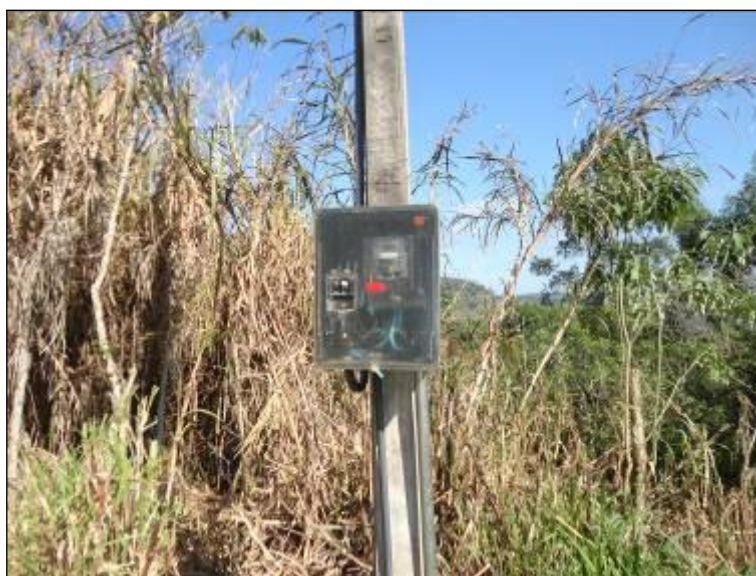
3) Quadro de Energia está em boas condições? Sim (x) Não () Pendência ():

4) O disjuntor está devidamente trancado? Sim(x) Não ()

Figura 29: Quadro de Energia do ERAT.(acompanhamento)
