RELATÓRIO DE ACOMPANHAMENTO GEFIS Nº 036/2013

Assunto: Fiscalização de ACOMPANHAMENTO dos Serviços de Saneamento Básico

Referência: Processo AGESAN 0144/2012

Unidade Auditada: Sistema de Abastecimento de Água.

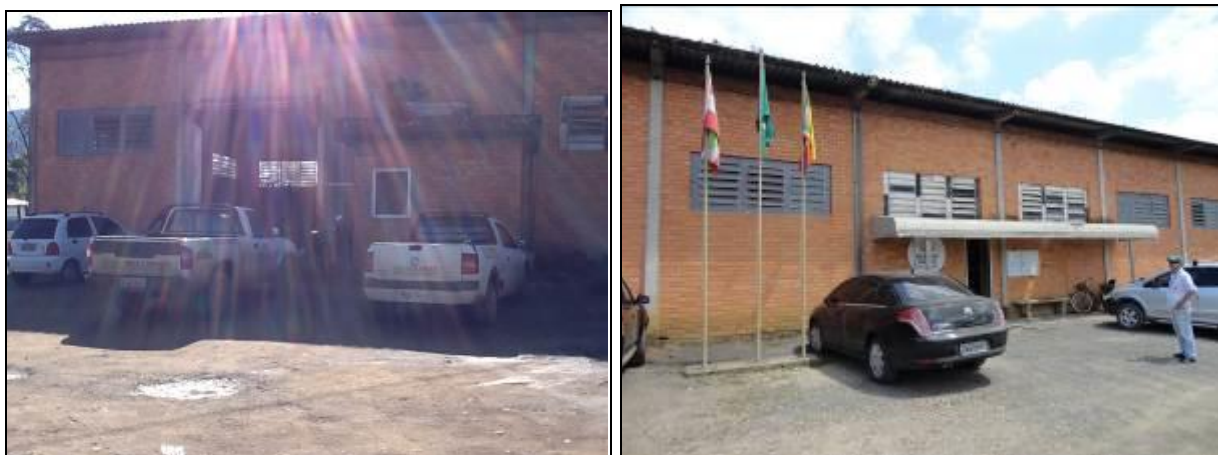
1) Existe identificação de que ali funciona um escritório de atendimento (Lei nº 8.078 Art. 6º)? Sim () Não (x) Pendência (): Obs.: O escritório atende no mesmo prédio da Prefeitura.

Figura 1: Fachada da Prefeitura (inicial e acompanhamento)

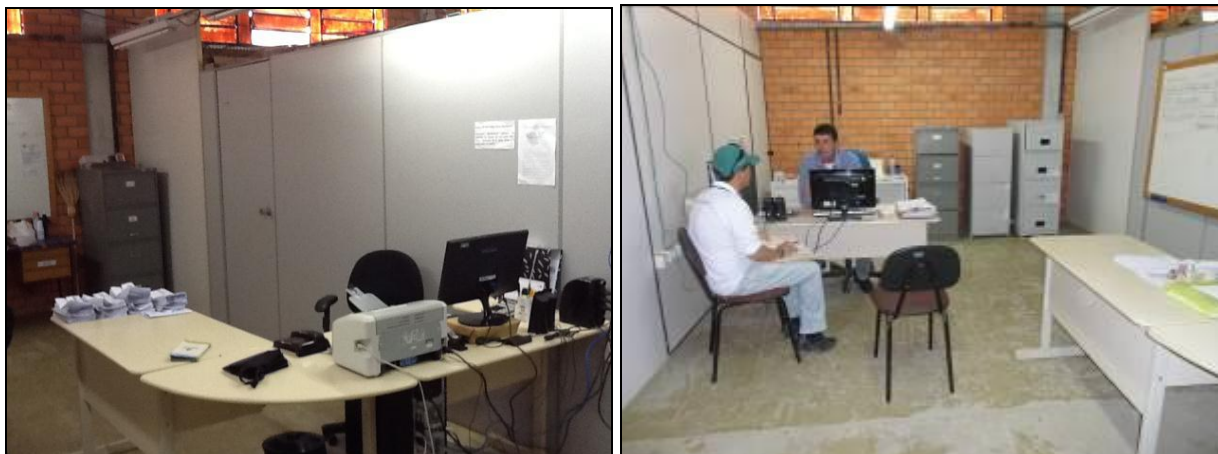
6) As condições de mobiliário são favoráveis (Resolução AGESAN nº 004 - Art. 127)? Sim () Não () Pendência (): Obs.: Funcionamento provisório em espaço da Prefeitura cuja sede está em construção. (inicial). Estando a mesma em fase de acabamento (acompanhamento)

Figura 2: Área interna do escritório (inicial e acompanhamento)

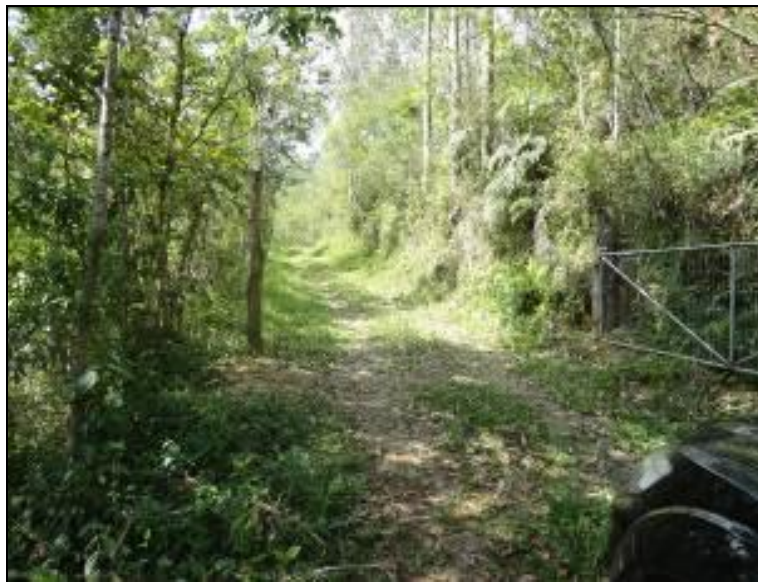
3) Existe cerca de proteção da área do manancial (Resolução AGESAN nº11- Art. 10º)? Sim () Não () Pendência (x):

Figura 6: Entrada de acesso com proteção (acompanhamento)

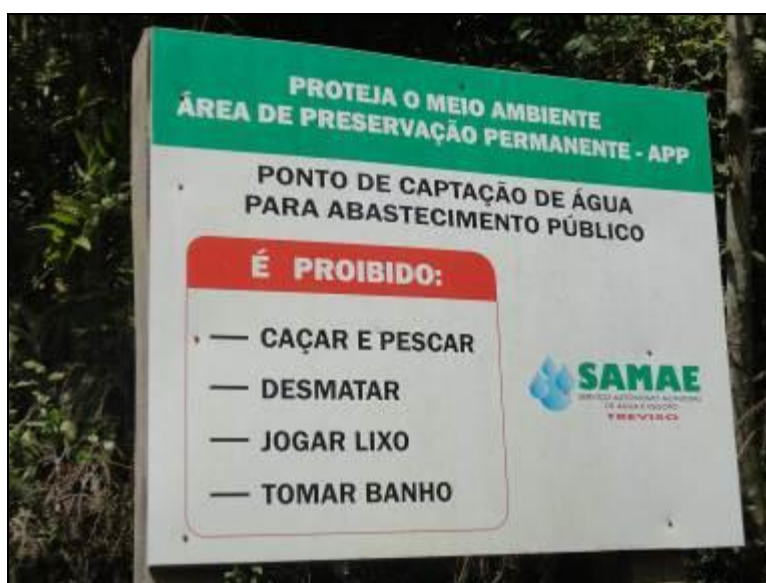
10) Existe placa de identificação com as restrições à utilização da área (Resolução AGESAN Nº11 - Art. 10º)? Sim (x) Não () Pendência ():

Figura 8: Identificação da Captação (acompanhamento)

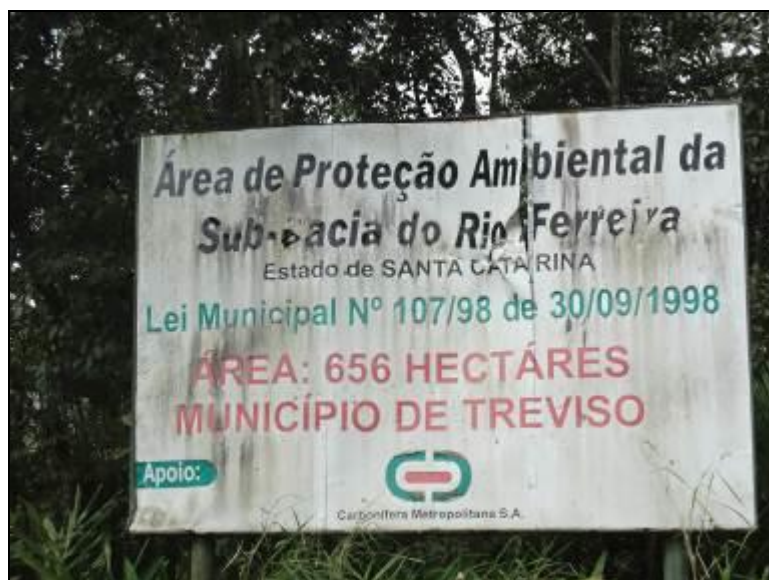
Observações: Foi observado na estrada que da acesso a captação, uma placa de identificação da área de proteção ambiental

Figura 9: Identificação área de proteção ambiental.

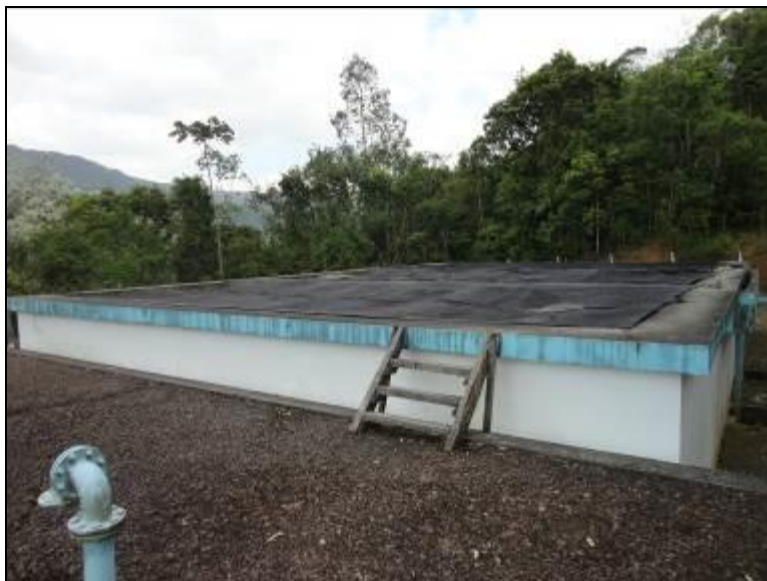
12) Há guarda-corpos de segurança para os acessos e aerador (Resolução AGESAN Nº11 - Art. 15º)? Sim () Não (x) Pendência ():

Figura 15: ETA sem guarda-copos (acompanhamento)

RECOMENDAÇÃO 07: Providenciar Guarda-corpos conforme determina Resolução.

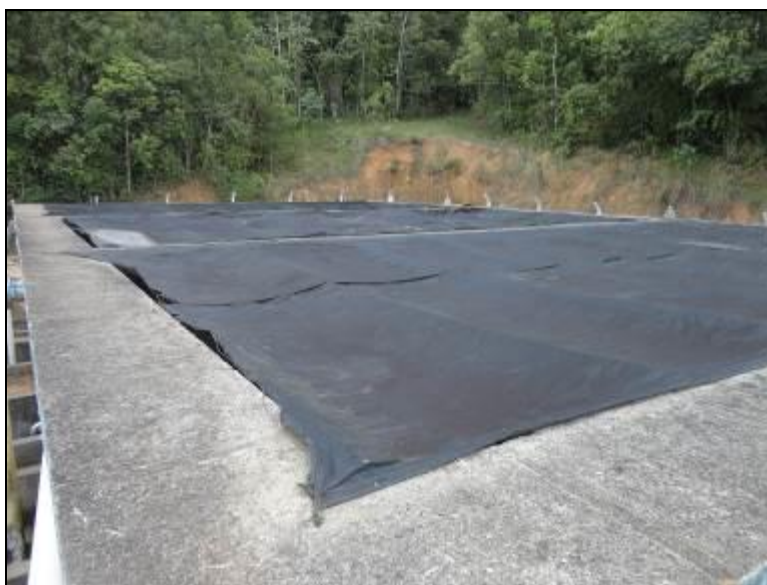
- 13) Os decantadores estão em boas condições (Resolução AGESAN nº11 - Art. 15º)? Sim
(x) Não () - N° de decantadores: Obs.: Não foi observado pois estavam cobertos.

Figura 16: Área coberta dos decantadores.

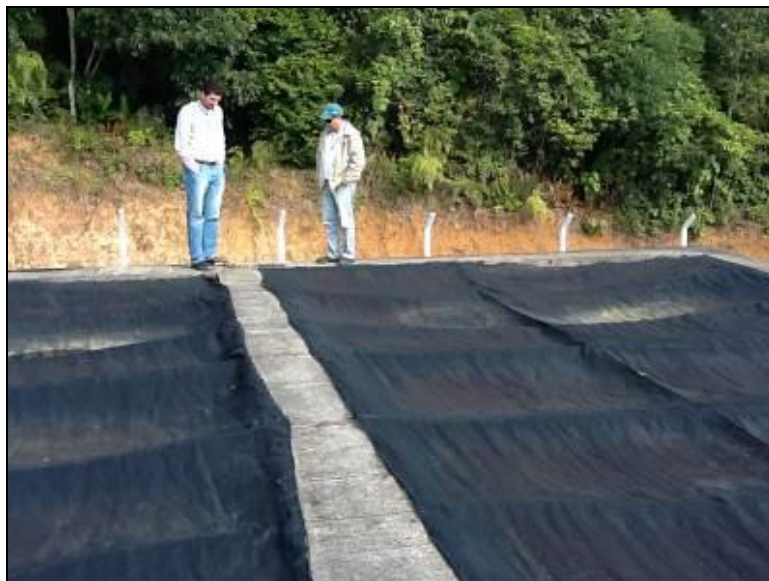
- 17) Os filtros estão em boas condições (Resolução AGESAN nº11 - Art. 15º)? Sim (x) Não
() N° de filtros: 03 (três).

Figura 17: Estrutura de filtragem devidamente cobertas.

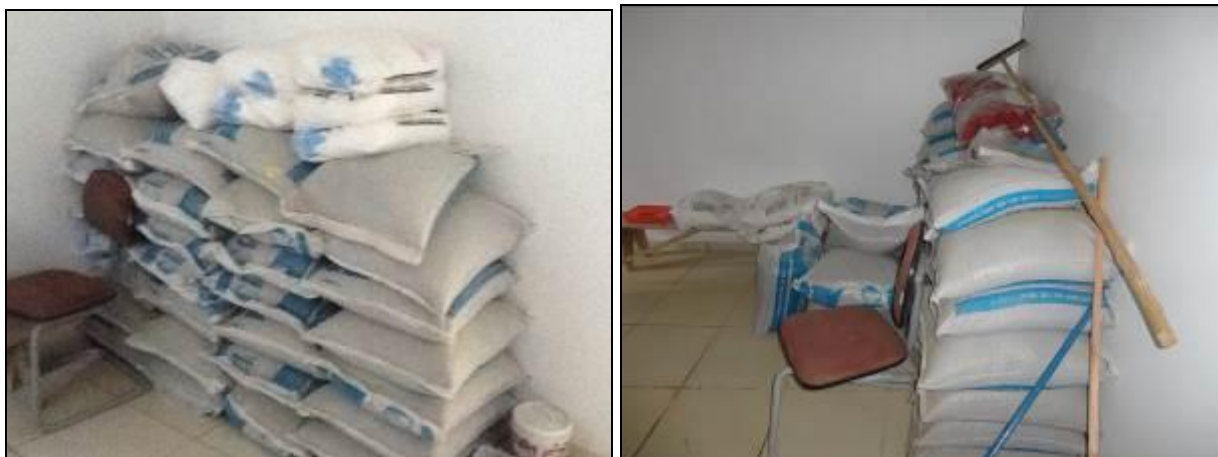
22) O empilhamento dos produtos químicos é adequado (Resolução AGESAN Nº11 - Art. 18º §2º)? Sim () Não (x) Pendência ():

Figura 19: Empilhamento dos produtos químicos (inicial e acompanhamento)

RECOMENDAÇÃO 09: Providenciar melhores acomodações para os produtos químicos.

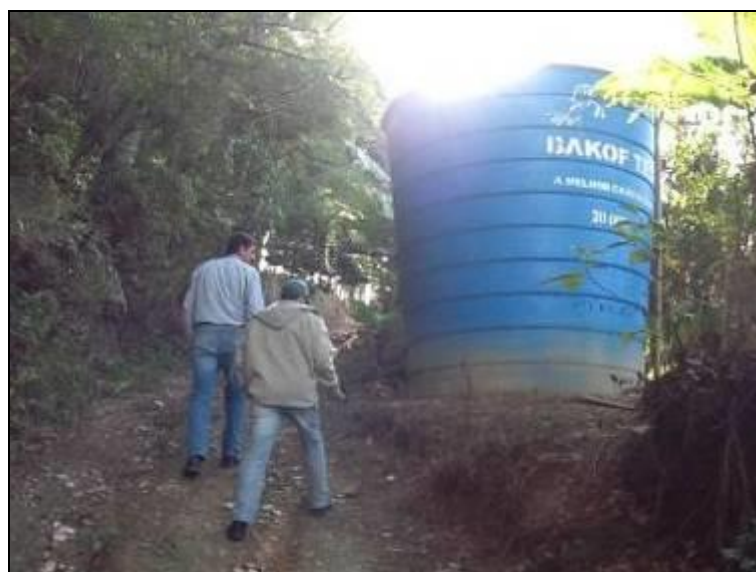
Figura 22: R 02- (inicial)

1) Existem placas indicativas de propriedade e restrição de uso das áreas dos reservatórios (Resolução AGESAN nº 004 - Art.19 - §2º)? Sim () Não (x) Pendência (): Obs.: No reservatório R-01- existe identificação em tintura, no R-02, sem placa de identificação.

3) As áreas estão devidamente cercadas e trancadas (Resolução AGESAN nº11 - Art. 23º)? Sim () Não () Pendência (): Obs.: Área cercada somente no Reservatório R-01.

RECOMENDAÇÃO 10: Providenciar placas de identificações no R-02, conforme determina Resolução.

RECOMENDAÇÕES 11: Providenciar proteção entorno do reservatório R-02, conforme determina Resolução.

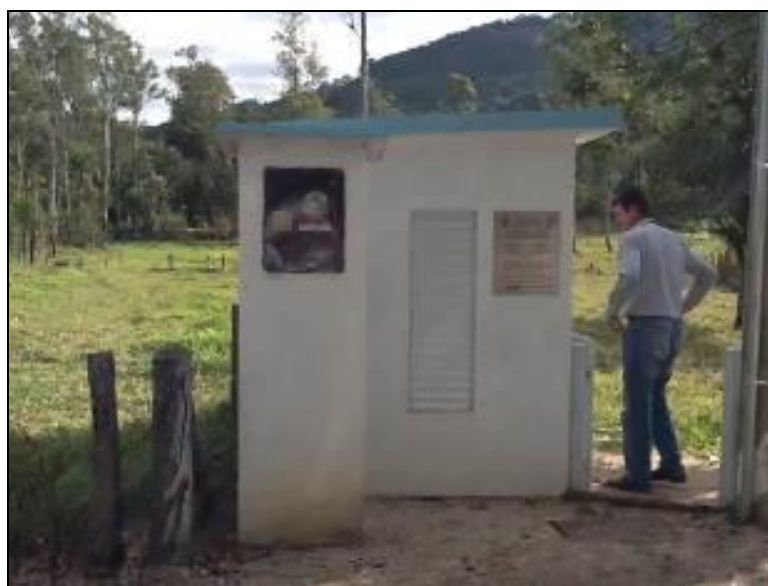
Figura 25: ERAT - (inicial)

1) Estão devidamente identificadas? Sim () Não (x) Pendência ():

RECOMENDAÇÃO 15: Providenciar identificação conforme determina Resolução.
