## RELATÓRIO DE FISCALIZAÇÃO

Assunto: Fiscalização INICIAL dos Serviços de  
Saneamento Básico

Relatório nº 115/2014

Município de: CAMBORIÚ/SC

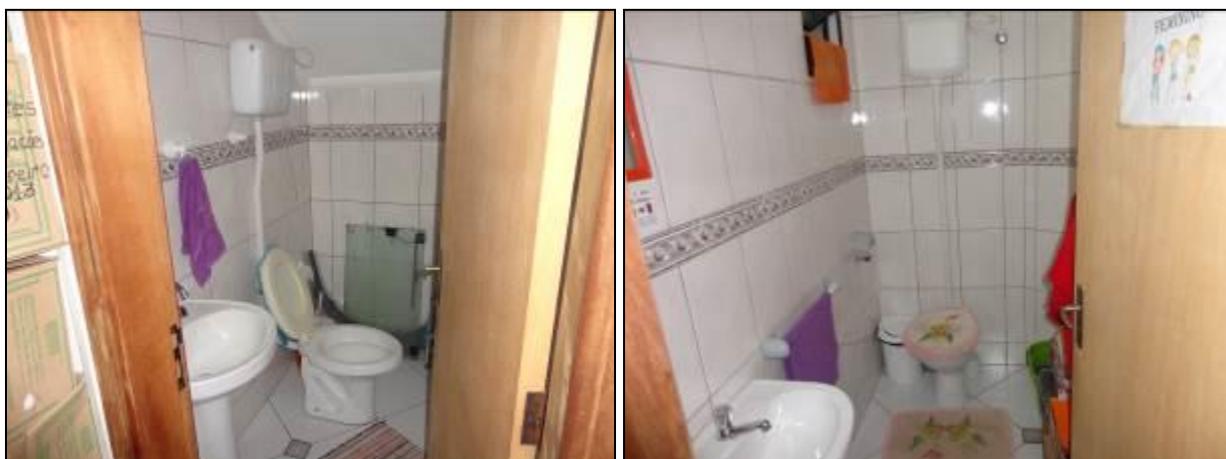
10) Há sanitários para os usuários (Resolução AGESAN nº 004 - Art. 127)? Sim ( ) Não (x) - Encontram-se em boas condições de higiene e limpeza? Sim ( ) Não ( ) Pendência (x): Não se aplica.

**Figura 3: Sanitários masculino e feminino**

**RECOMENDAÇÃO 01:** Afixar placa indicativa do uso compartilhado dos sanitários.

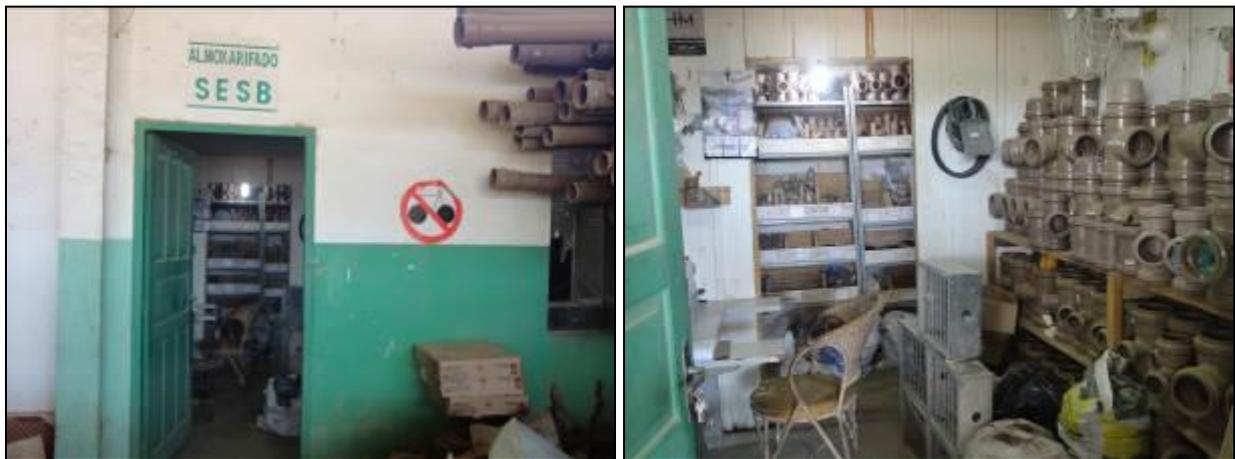
11) Existe almoxarifado em boas condições? Sim ( ) Não (x) Pendência ( ) : - Obs.: O almoxarifado encontra-se junto à Secretaria de Obras (em frente à SESB). Na nova área secretaria que estão construindo, está previsto um melhoramento no almoxarifado.

Figura 4: Almoxarifado do SESB junto à Secretaria de Obras

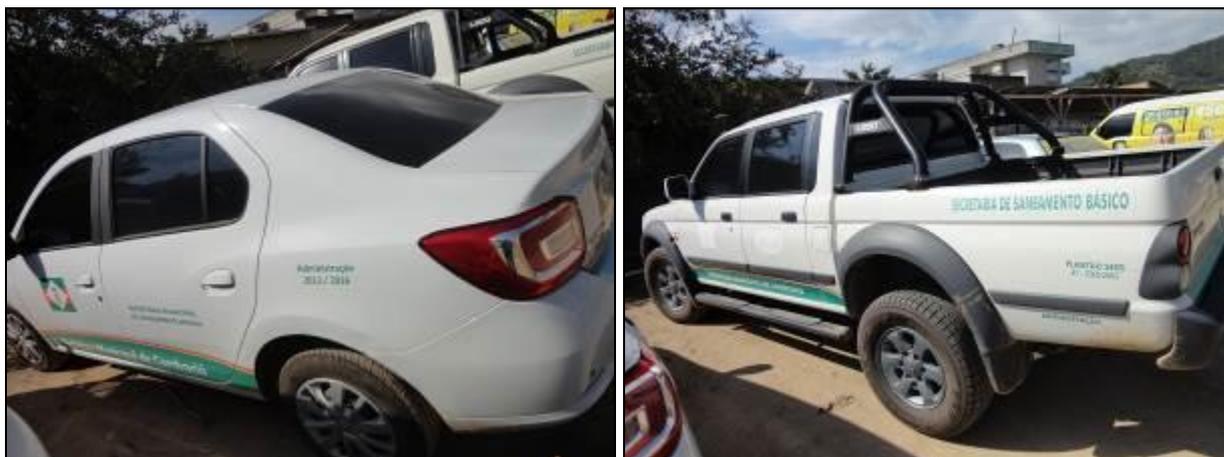
Figura 5: Veículos da Secretaria

RECOMENDAÇÃO 02: Atualizar tabela 4.

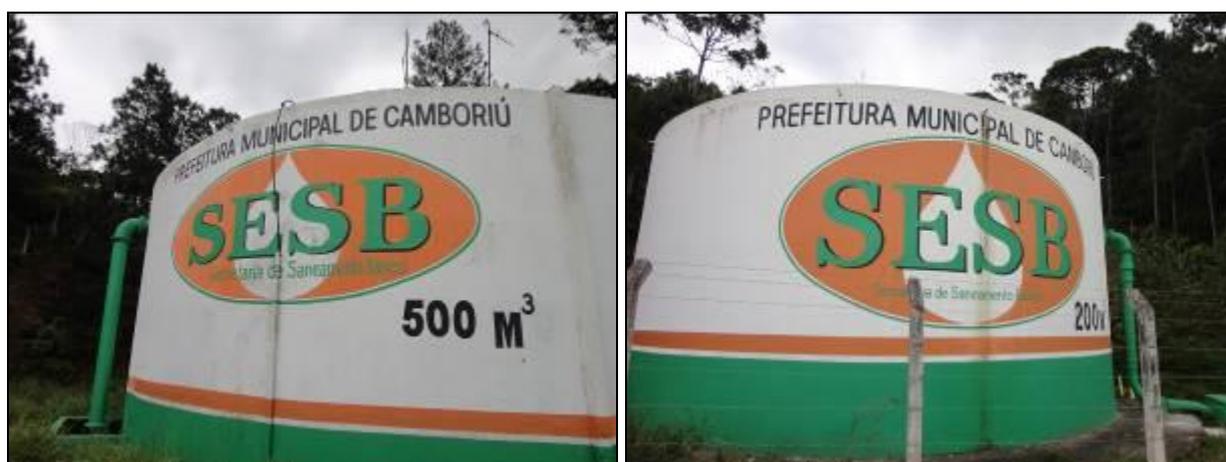
Figura 10: R-01 e R-02

- 6) As condições de limpeza dos entornos são adequadas (Resolução AGESAN nº11 - Art. 23º)? Sim ( ) Não ( ) Pendência (x): Vegetação do entorno alta, necessitando de limpeza da área.

RECOMENDAÇÃO 05: Informar sobre a propriedade da área dos reservatórios.

RECOMENDAÇÃO 06: Instalar placa de identificação e restrição de uso na área dos reservatórios.

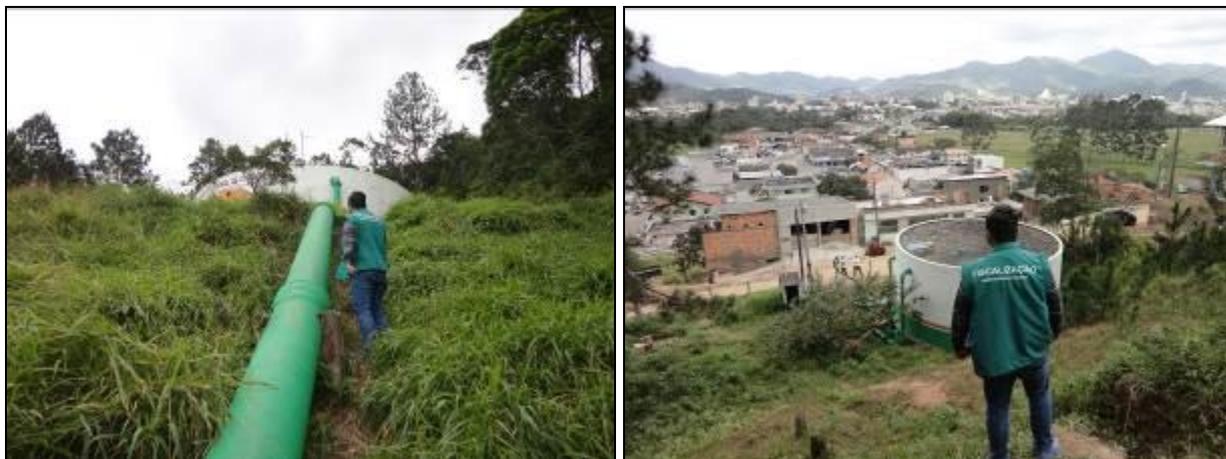
- 2) O Material do reservatório é: Fibr ( ) Concreto (x) Outro ( )
- 3) A posição do reservatório é: Posição: Apoiado (x) Elevado ( ) Outro ( )
- 4) Existe facilidade de acesso ao local? Sim (x) Não ( ) – Obs.: O acesso até a área é feito pela estrada, porém, o R-01 está em cima de um morro, sendo o acesso ruim.

Figura 11: Dificuldade de acesso ao reservatório R-01

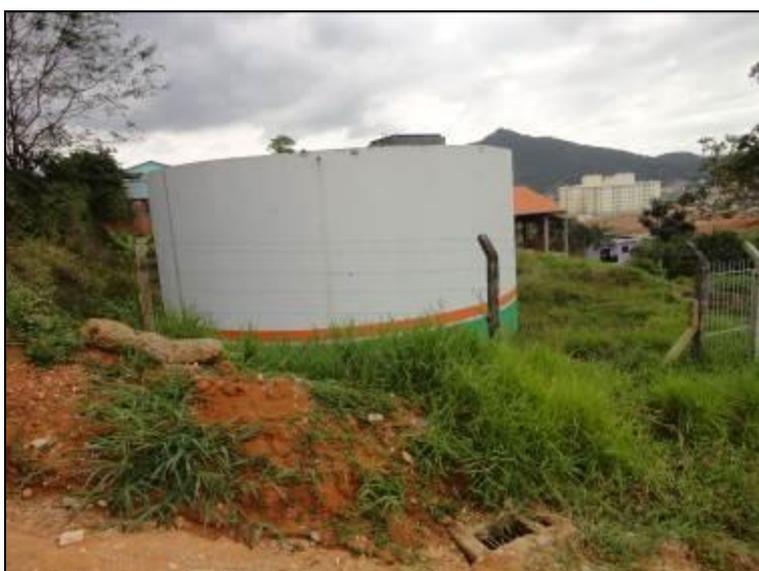
07) As áreas estão devidamente cercadas e trancadas (Resolução AGESAN nº11 - Art. 23º)? Sim ( ) Não ( ) Pendência (x): Cerca danificada.

**Figura 14: Cercamento da área danificado**

RECOMENDAÇÃO 10: Melhorar cercamento e portão de entrada.

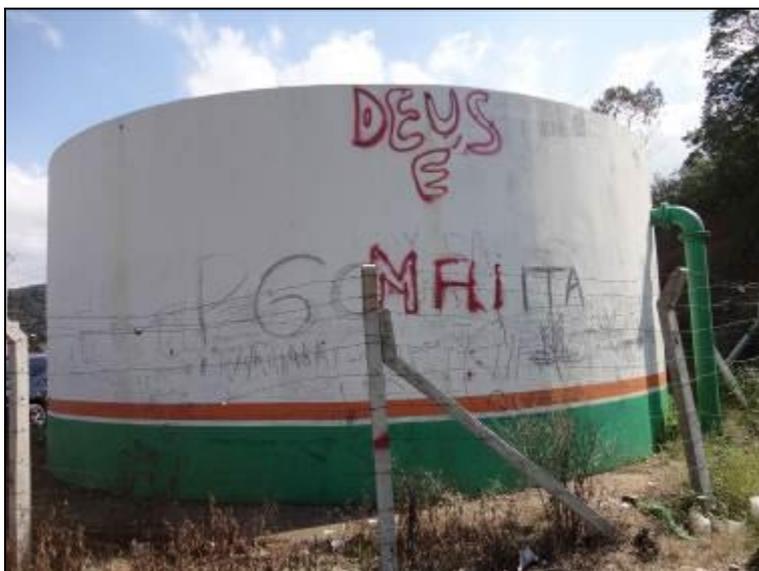
07) As áreas estão devidamente cercadas e trancadas (Resolução AGESAN nº11 - Art. 23º)? Sim ( ) Não ( ) Pendência (x): Cerca danificada.

**Figura 17: Cerca danificada**

RECOMENDAÇÃO 14: Melhorar cercamento e providenciar portão de entrada.

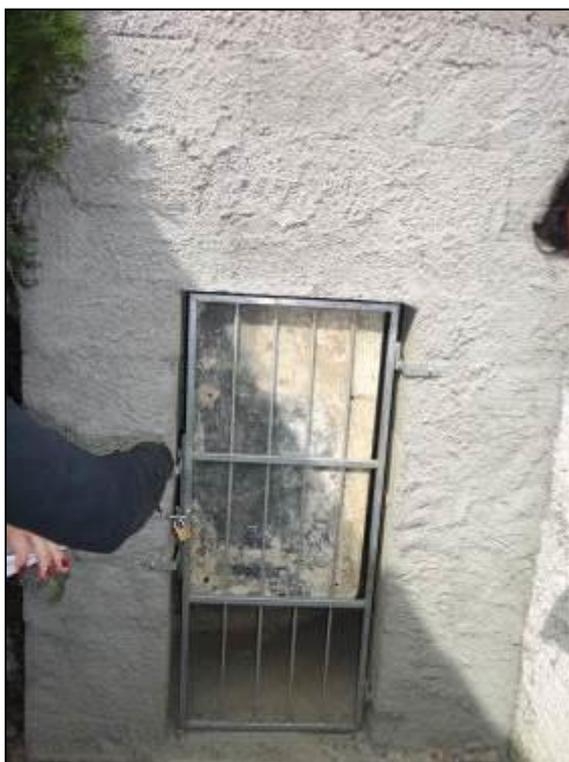
**Figura 18: *Booster* Morro do Abacaxi**

3) Estão devidamente identificadas? Sim ( ) Não (x) Pendência ( ):

RECOMENDAÇÃO 16: Informar sobre a capacidade da unidade.

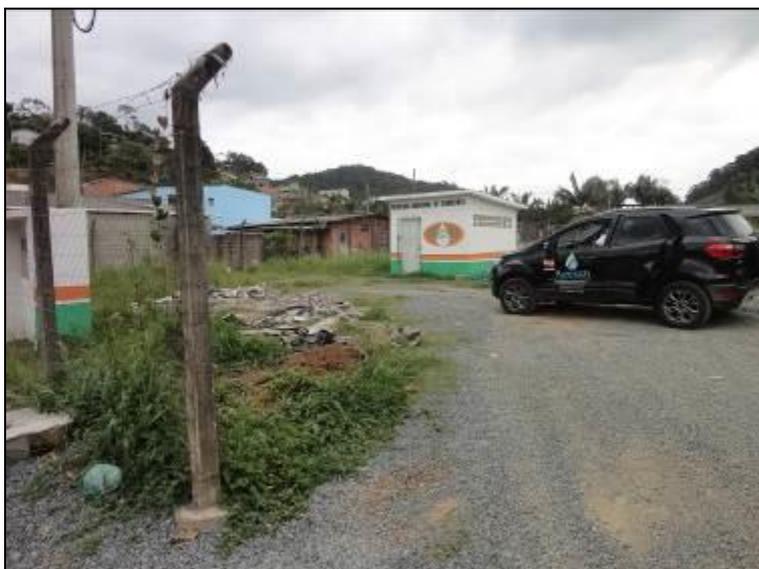
Figura 22: Área sem portão de acesso, livre para entrada de animais e pessoas estranhas

RECOMENDAÇÃO 27: Providenciar melhorias na área, bem como instalação de novo portão de acesso.

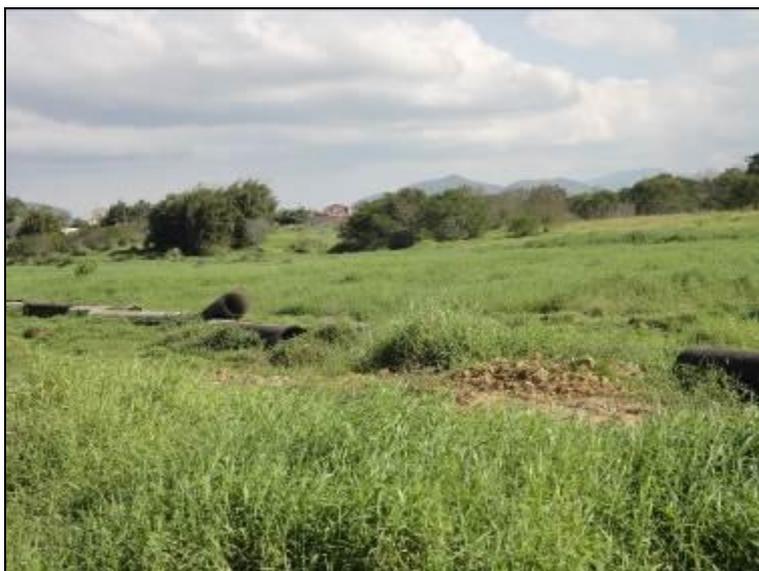
Outras Observações – Rede de distribuição: Duas obras de adução estão sendo feitas para melhorar o abastecimento de água aos usuários. Uma adutora de 800 mm de água bruta está sendo instalada pela EMASA Balneário Camboriú para ampliar o volume captado para a temporada de verão 2014/2015 (Figuras 25 e 26). Outra adutora de 150 mm de água tratada foi instalada pela SESB para melhorar o abastecimento do bairro São Francisco de Assis de Camboriú (Figura 27).

**Figura 25: Adutora de 800 mm sendo instalada**

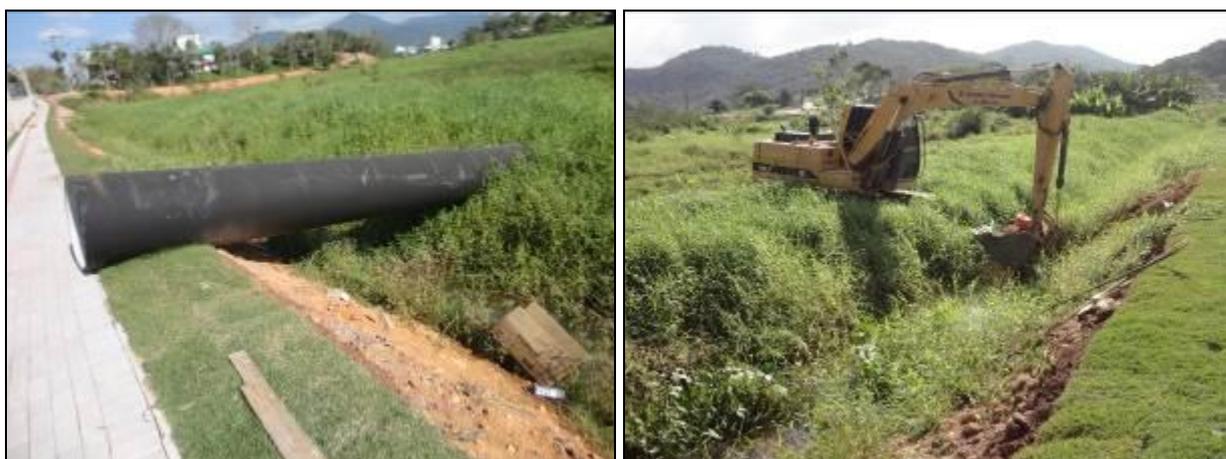
**Figura 26: Adutora de 800 mm sendo instalada**

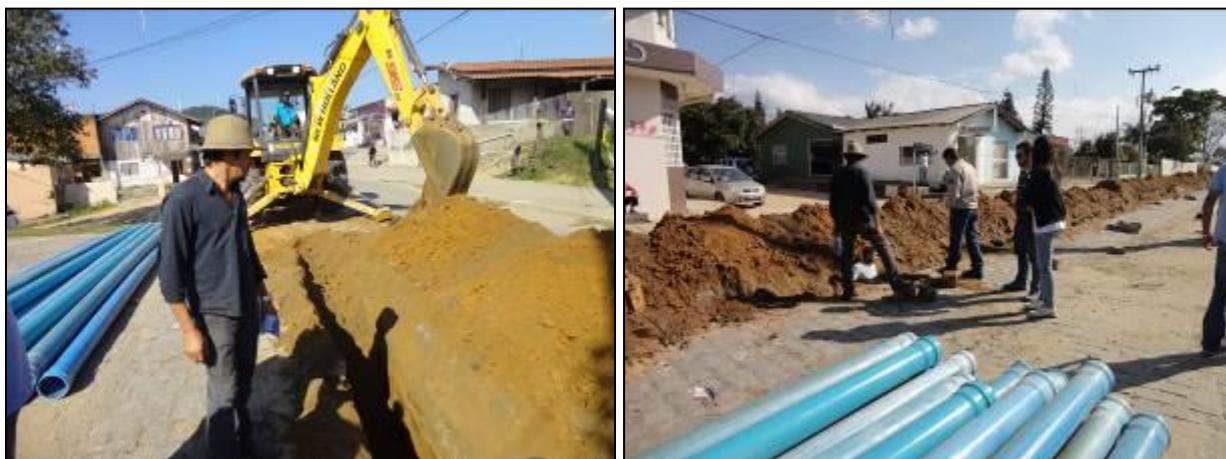
Figura 27: Adutora de 150 mm sendo instalada
