RELATÓRIO EMERGENCIAL GEFIS Nº 068/2014

Assunto: Plano de Emergência para a temporada de verão 2014/2015

Referência: Processo AGESAN nº 00649/2014

Município: Garopaba / SC

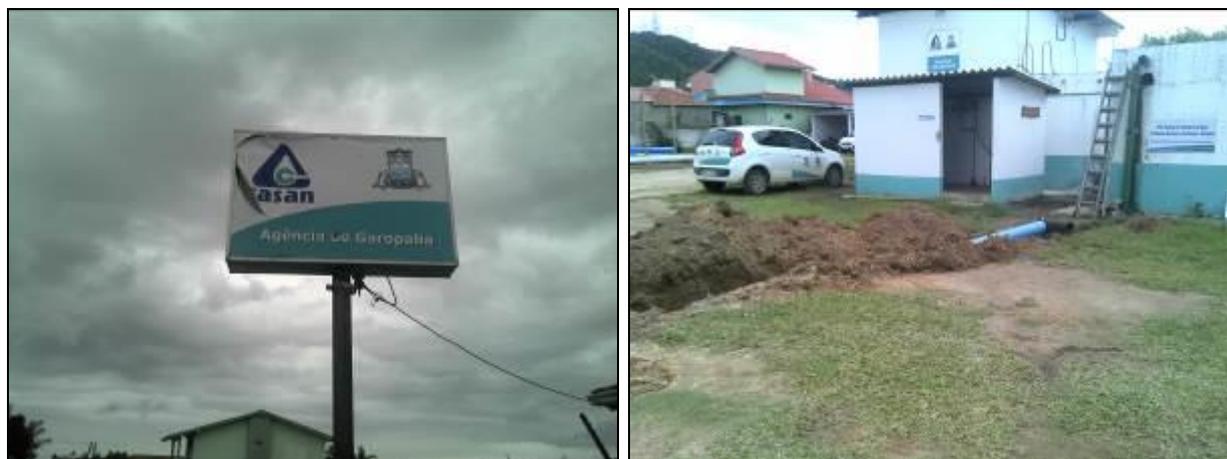
Na ETA estava sendo realizada a instalação do recalque do poço 13 (poço novo).

Figura 1: Instalação do recalque na ETA Central

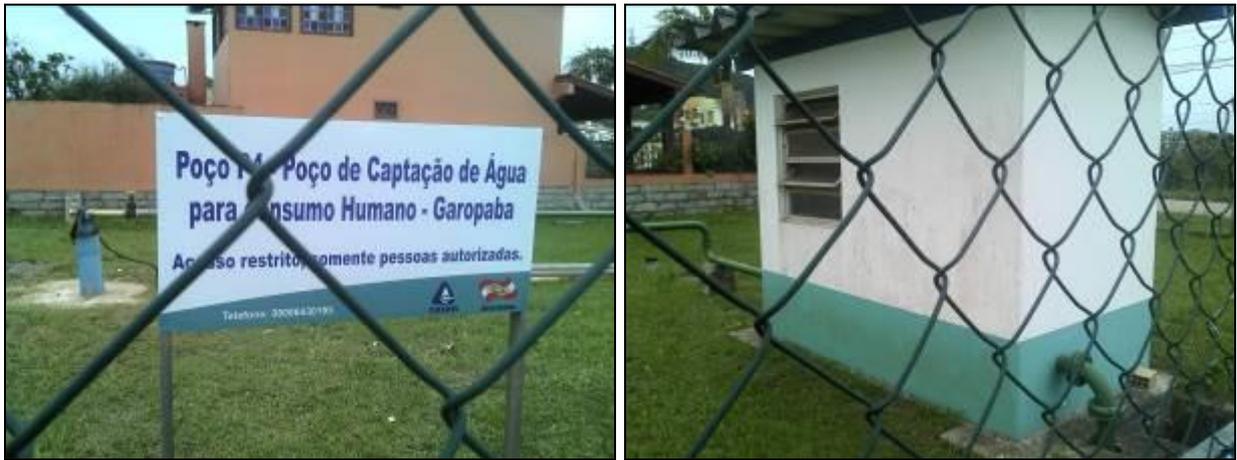
Figura 2: Poço P4

Em um dos poços de água bruta, no P4, foi feita a substituição de uma bomba para diminuir a vazão para 3,6 L/s devido a grande quantidade de areia que estavam vindo junto com a água bruta (Figura 2).

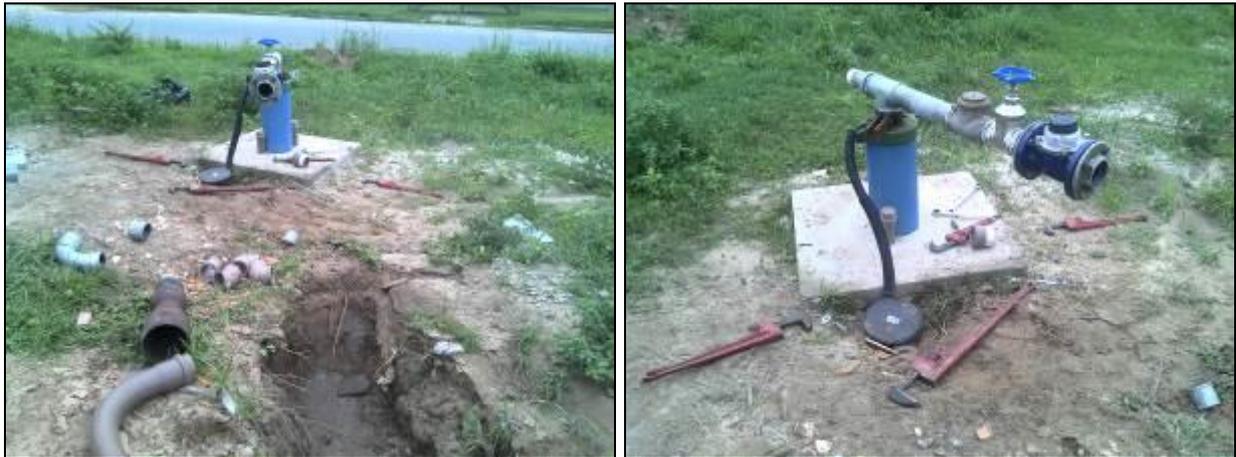
Figura 3: Poço P13

Dois novos poços foram perfurados, o P13 com capacidade de 11 L/s onde a água bruta será recalçada para a ETA Central (Figura 3); e o P12 com capacidade de 1 L/s que irá atender a Comunidade de Areias de Macacu. Ambos estavam sendo testados no momento da vistoria para entrarem em operação assim que possível.

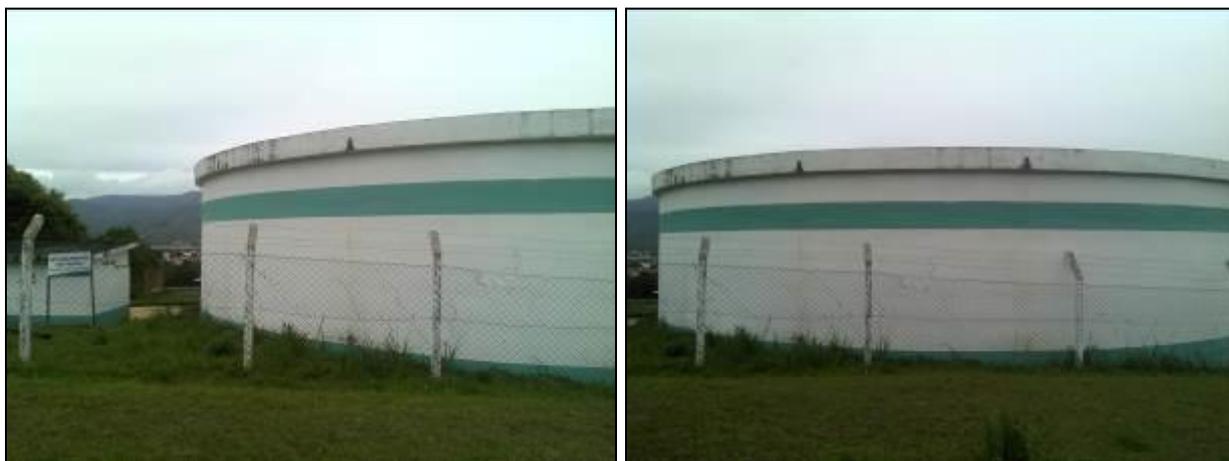
Figura 4: Reservatório

O reservatório central, que possui capacidade de 1.000 litros, foi todo revitalizado por dentro, onde os vazamentos foram estancados e foi feita a sua impermeabilização (Figura 4). O Reservatório encontra-se em operação.
