## RELATÓRIO DE FISCALIZAÇÃO

Assunto: Fiscalização INICIAL dos Serviços de  
Saneamento Básico

Relatório nº 120/2014

Município de: **IMBITUBA / SC**

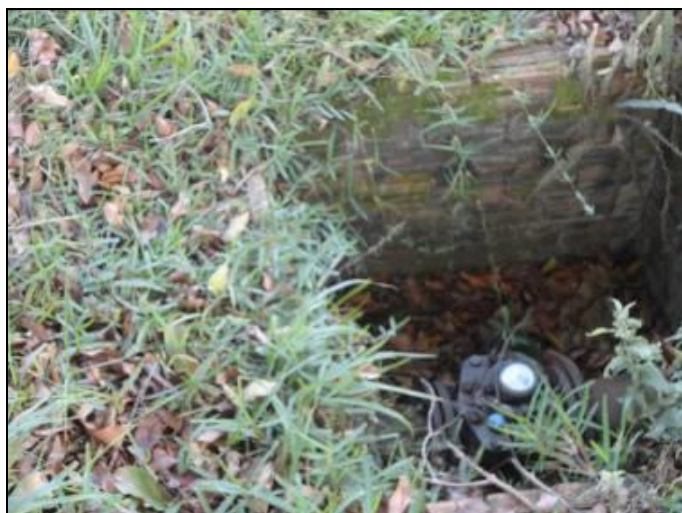
**Figura 10: Macro medidor de saída para o bairro Nova Brasília**

RECOMENDAÇÃO 12: Instalar macromedidores de entrada de água bruta e saída de água tratada e fazer relatório de perdas.

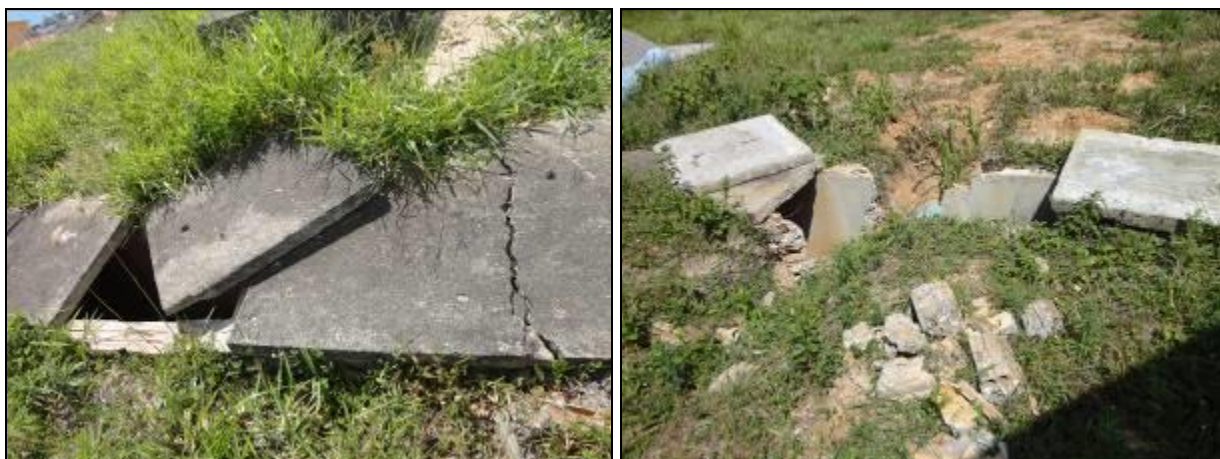
**Figura 20: Condições de limpeza do entorno**

RECOMENDAÇÃO 17: Providenciar a limpeza do entorno.

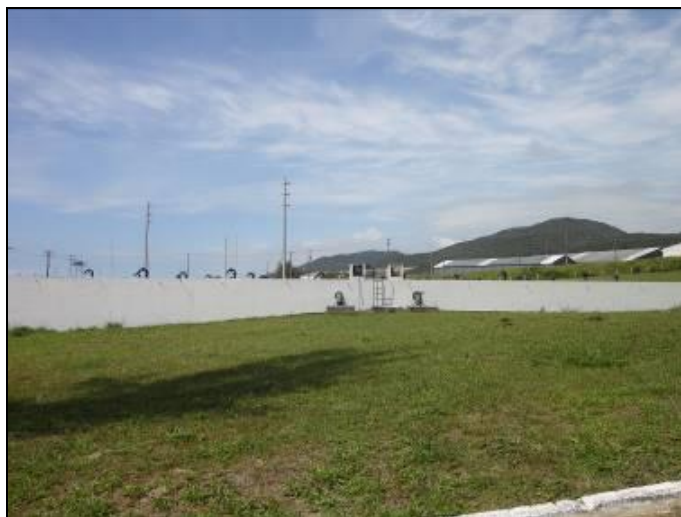
Outras observações: Nesta mesma área do alboxarifado e dos Reservatórios 1 e 2, encontra-se um terceiro Reservatório (R-03) desativado.

**Figura 23: R03 desativado**

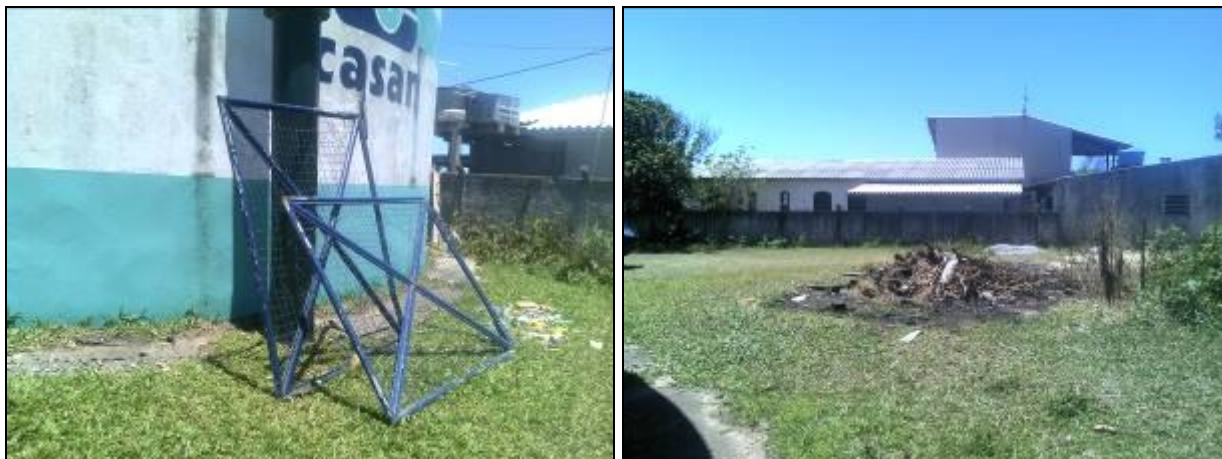
**Figura 25: Condições de limpeza do entorno**

RECOMENDAÇÃO 24: Providenciar a limpeza do entorno.

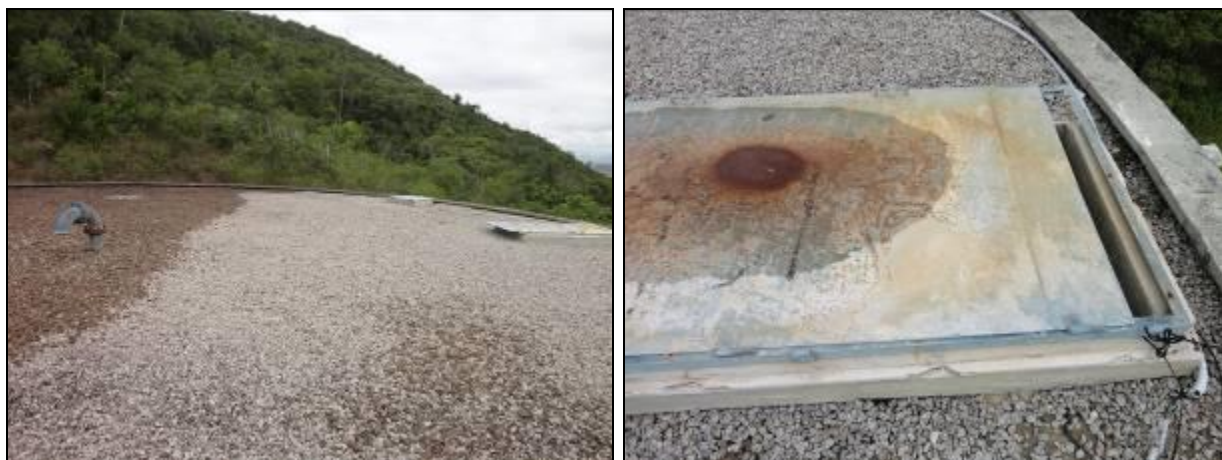
Figura 32: Cobertura do reservatório

RECOMENDAÇÃO 44: Trancar as tampas dos reservatórios.

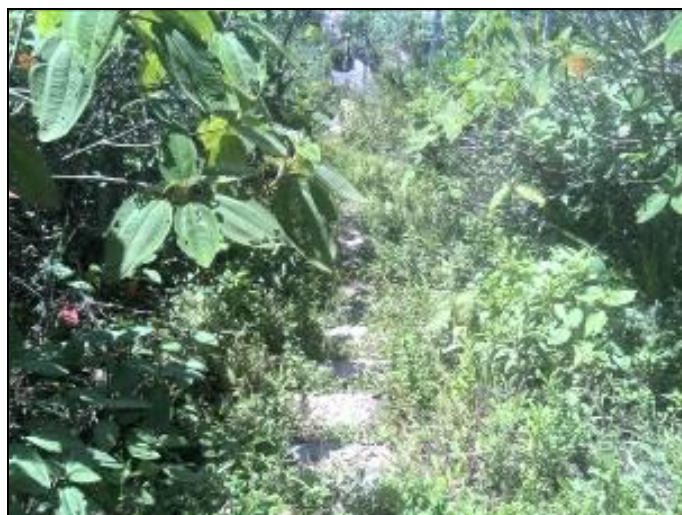
**Figura 34: Acesso ao reservatório**

RECOMENDAÇÃO 48: Providenciar melhorias no acesso ao reservatório.

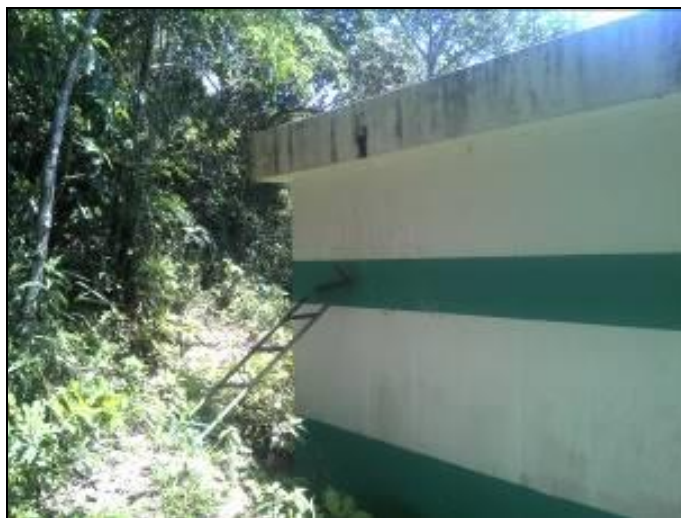
**Figura 35: Escada danificada**

RECOMENDAÇÃO 52: Instalar escada tipo marinheiro.

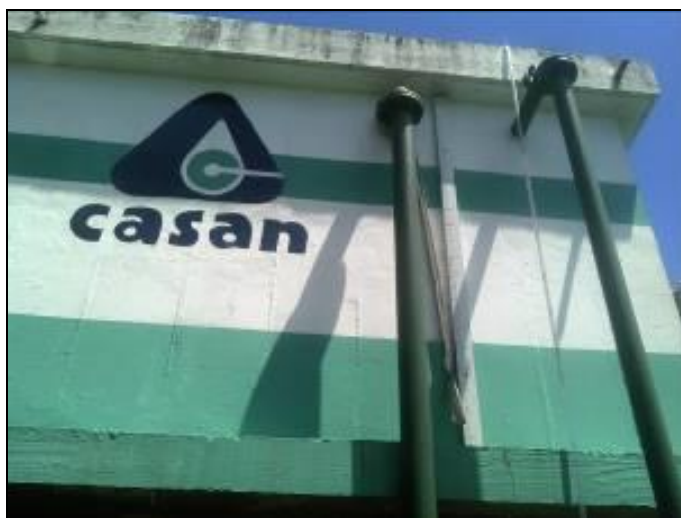
**Figura 37: Régua de nível danificada**

RECOMENDAÇÃO 55: Providenciar instrumento para a medição do nível do reservatório.

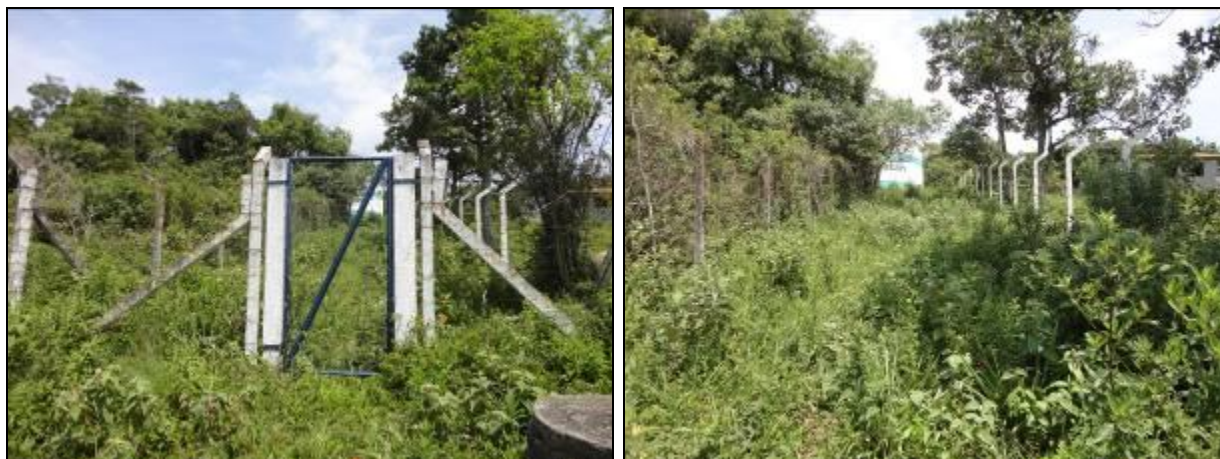
Figura 39: Acesso ao reservatório

RECOMENDAÇÃO 58: Providenciar melhorias no acesso ao reservatório.
