RELATÓRIO DE FISCALIZAÇÃO

Fiscalização EMERGENCIAL.EVENTUAL dos Serviços de Saneamento Básico

Relatório GEFIS nº 017/2015

Município de: **BIGUAÇU** / SC

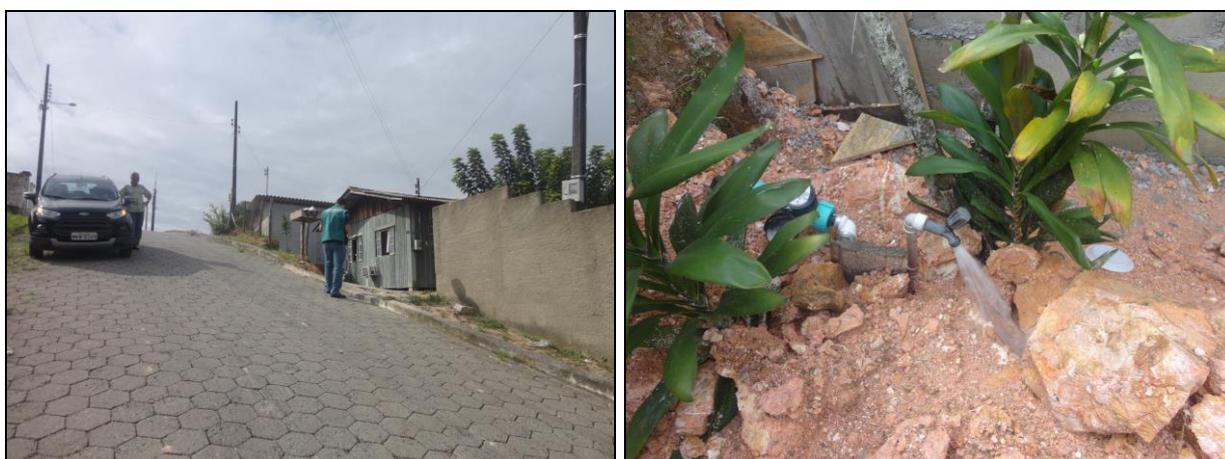
Figura 1: Domicílio da Sra. Simone da Silva - Rua Arnaldo João Pereira

No bairro Areias de Cima foi constatado que havia água na rede de distribuição nas duas residências visitadas, porém os moradores do local afirmaram que o problema da falta de água ainda persiste, no entanto diminuíram a frequência de ocorrência.

Em virtude da recorrência da falta de abastecimento de água na região, mesmo com reservação nas residências, solicitam-se explicações a respeito da rede de distribuição que foi substituída, bem como a pressão de chegada da água nos hidrômetros da Rua Arnaldo João Pereira e o registro de ocorrência de vazamentos.

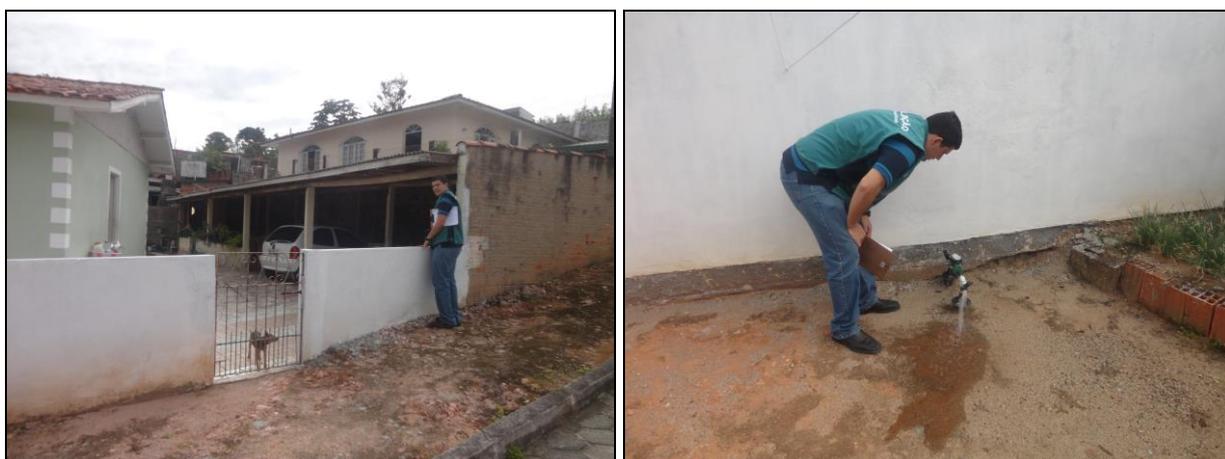
Figura 2: Segunda Residência para verificação - Rua Arnaldo João Pereira
