**Agência de Regulação de Serviços Públicos de Santa Catarina -
ARESC**

Relatório de Fiscalização EMERGENCIAL dos Serviços de Saneamento Básico

Relatório ARESG GEFIS nº 007/2015

Município de: **ITAJAÍ / SC**

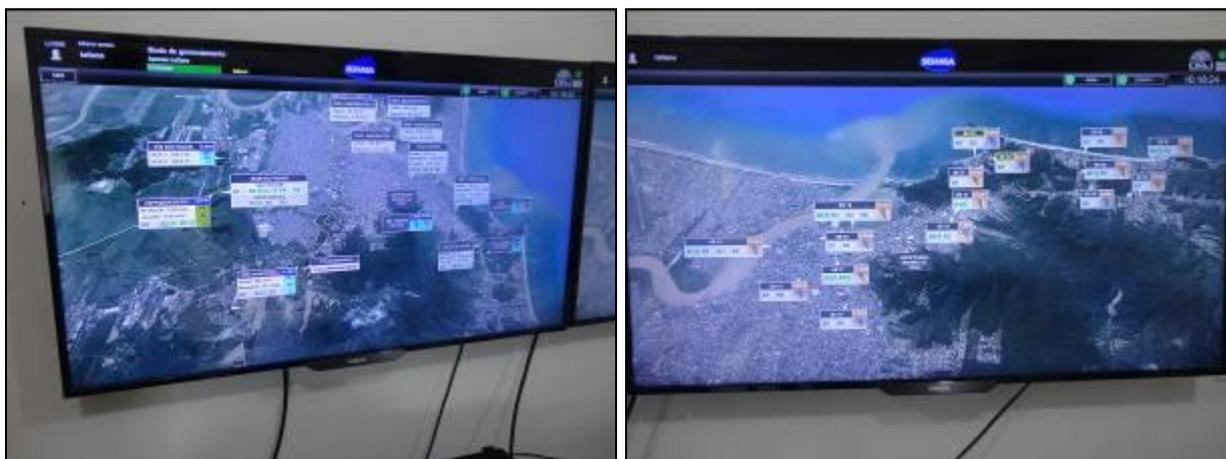
Os Sistemas de Abastecimento de Água e Esgotamento Sanitário do município possuem pontos de monitoramento remoto pelo sistema de telemetria, que é supervisionado na ETA São Roque (figura 1). Por enquanto, unidades maiores e estratégicas possuem este monitoramento, mas a ideia da concessionária é ampliá-lo no ano de 2016.

Figura 1: Telemetria do Sistema de Abastecimento de Água e Esgotamento Sanitário

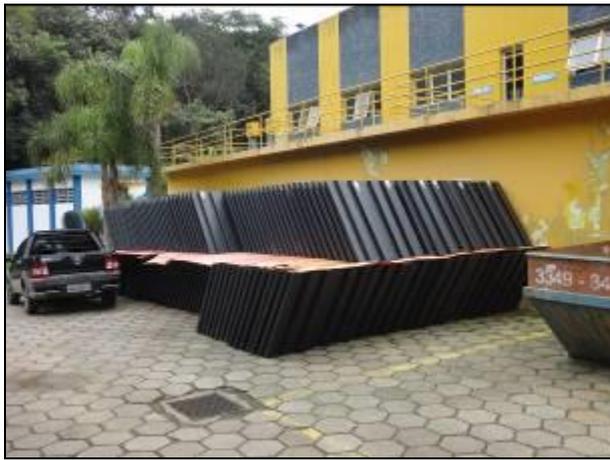
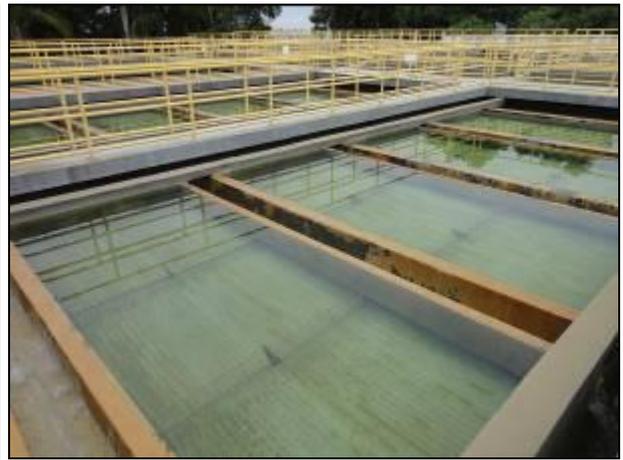
Na ETA I estão sendo realizadas algumas reformas para melhorar a sua operação. A concessionária está substituindo as colmeias dos dois decantadores (um já foi substituído e outro está em obras), conforme figuras 2 e 3; e dois dos oito filtros também estão em manutenção (figura 4).

Figura 2: Colmeias novas (à esquerda) e decantador reformado (à direita)

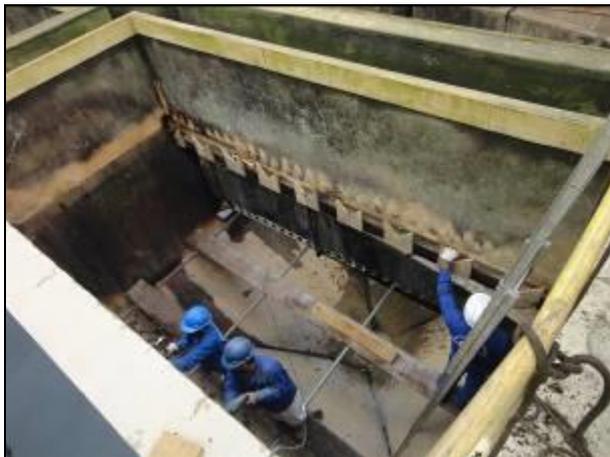
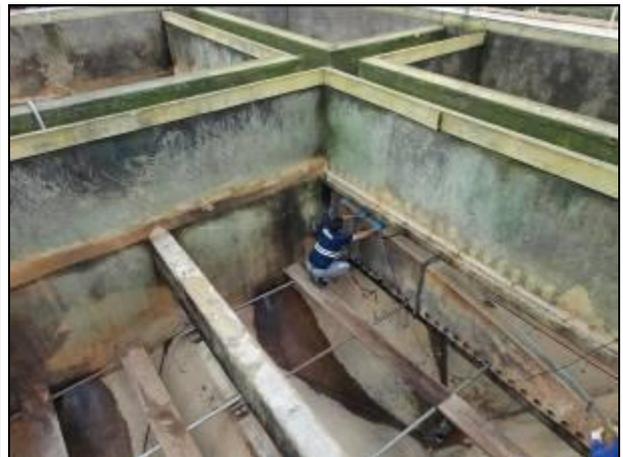
Figura 3: Decantador em reforma

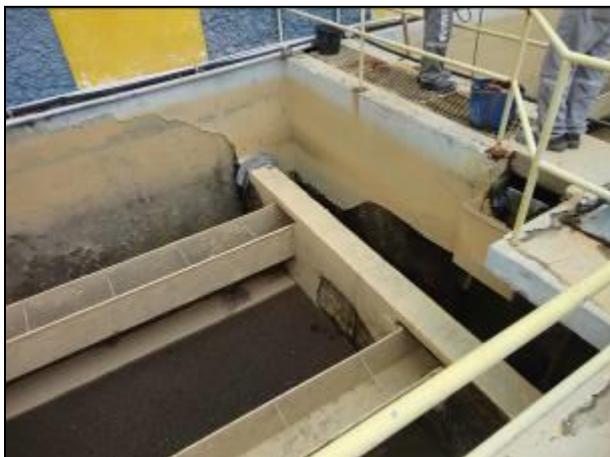
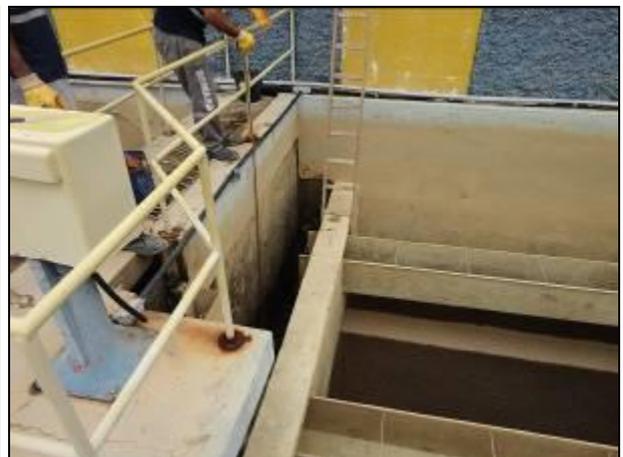
Figura 4: Filtro em reforma

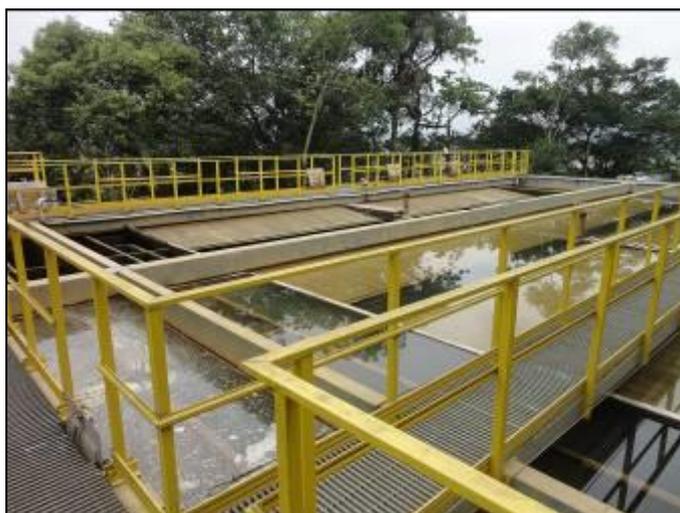
Foi constatado que a ETA Arapongas encontra-se em péssimas condições estruturais. A única manutenção feita no decorrer no ano de 2015 foi a substituição dos guarda-corpos e da passarela (figura 5). Porém, nem sequer foi dada destinação correta as antigas estruturas, que se encontram dispostas no próprio terreno da ETA desde julho, conforme é possível visualizar na figura 6.

Figura 5: Guarda-corpos e passarela novos

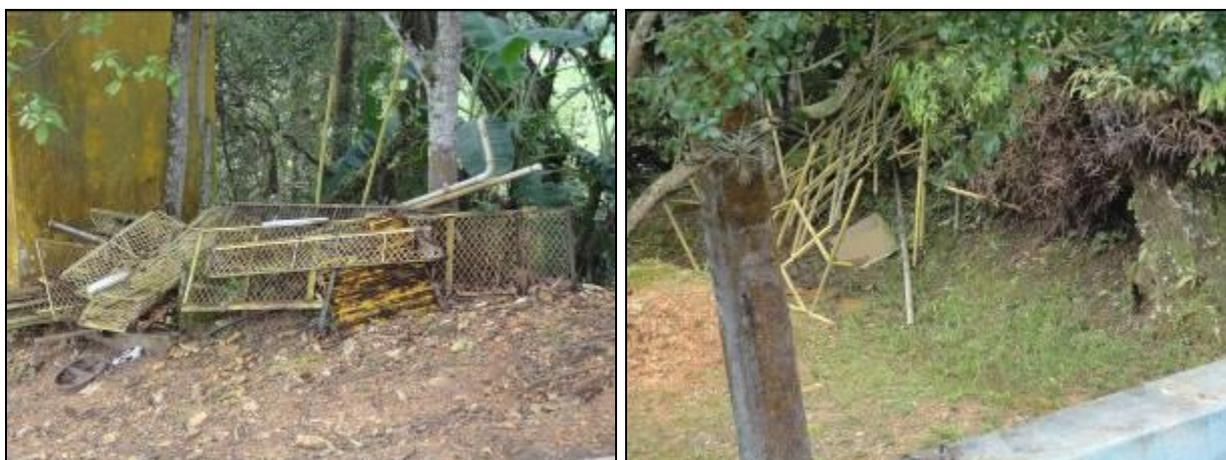
Figura 6: Guarda-corpos e passarela antiga exposta no terreno

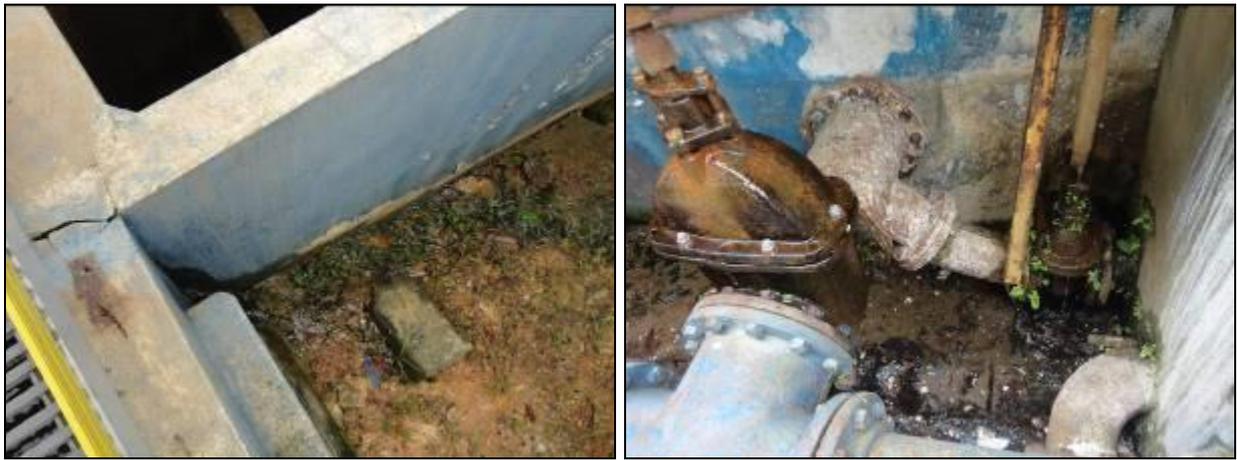
Outro problema encontrado foram os inúmeros vazamentos na ETA, principalmente no canal de água decantada e nas válvulas, conforme figura 7.

Figura 7: Vazamentos encontrados na ETA

As obras que estão sendo realizadas na ETA São Roque irão melhorar as condições de operação e conseqüentemente a qualidade e quantidade de água a ser distribuída. Porém, a ETA Arapongas necessita urgente de reforma e melhoras.

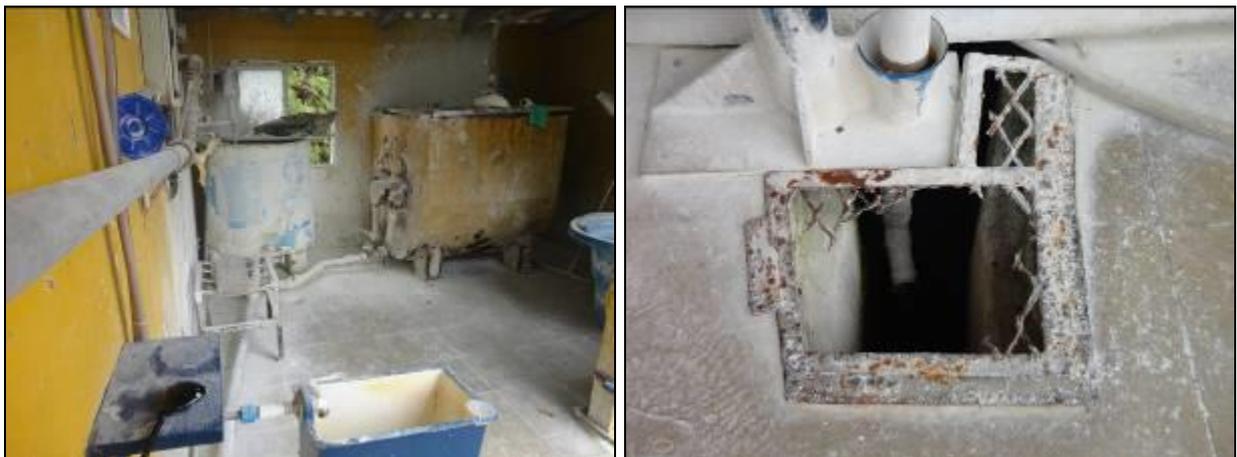
Além disso, a estrutura da casa de química está totalmente deteriorada, em condições precárias e inseguras de trabalho. Há vazamento de cal e as grades de proteção estão danificadas (figura 8). O dosador de cloro está dentro da sala do operador de forma inadequada, pois, o operador fica sempre exposto a um possível vazamento de cloro.

Figura 8: Casa de química em péssimas condições

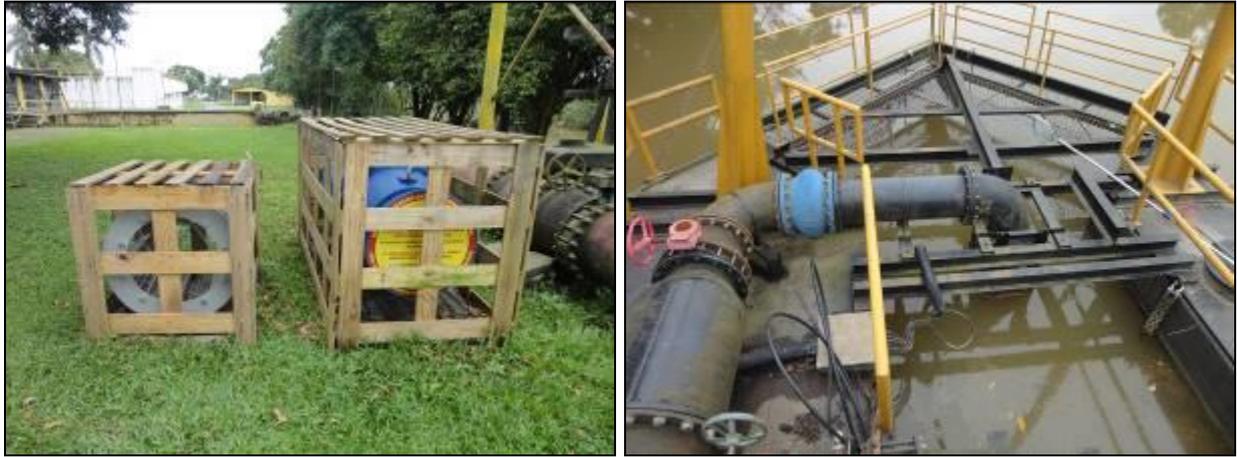
Uma nova bomba de recalque de água bruta foi adquirida (figura 9). Esta bomba ainda não tem previsão de instalação visto que é necessária a realização de uma estrutura nova de sustentação. Porém, a instalação desta nova bomba não irá afetar a vazão de captação, ela servirá como substituição das bombas mais antigas.

Figura 9: Nova bomba de recalque (à esquerda) e local de captação de captação de água bruta (à direita)

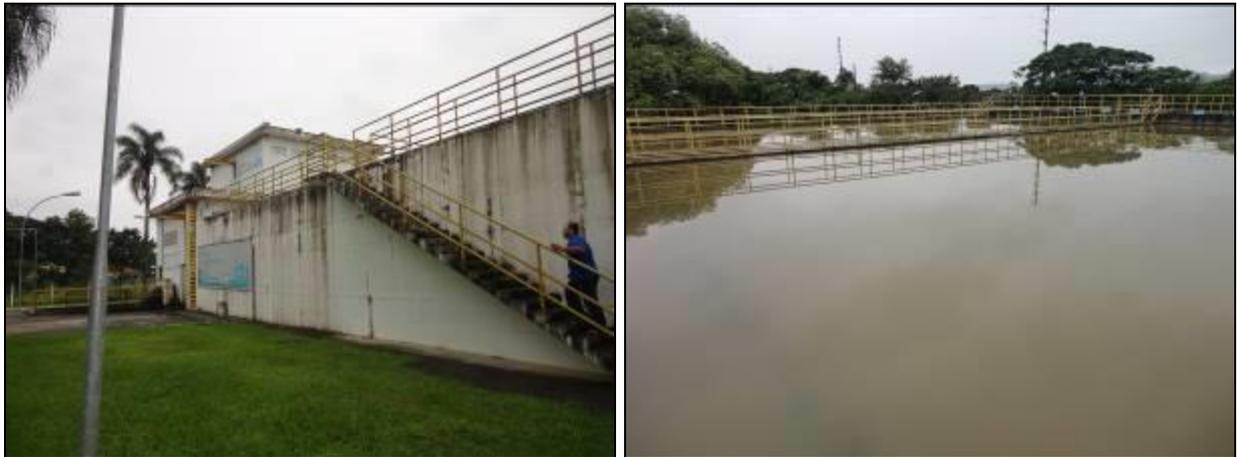
Na área de captação também há uma etapa de pré-tratamento: o tanque de sedimentação (figura 10). Este tanque sofreu limpeza externa e pintura no decorrer do ano de 2015. A limpeza interna já é rotina da concessionária e ocorre de dois em dois meses, aproximadamente.

Figura 10: Tanque de Sedimentação

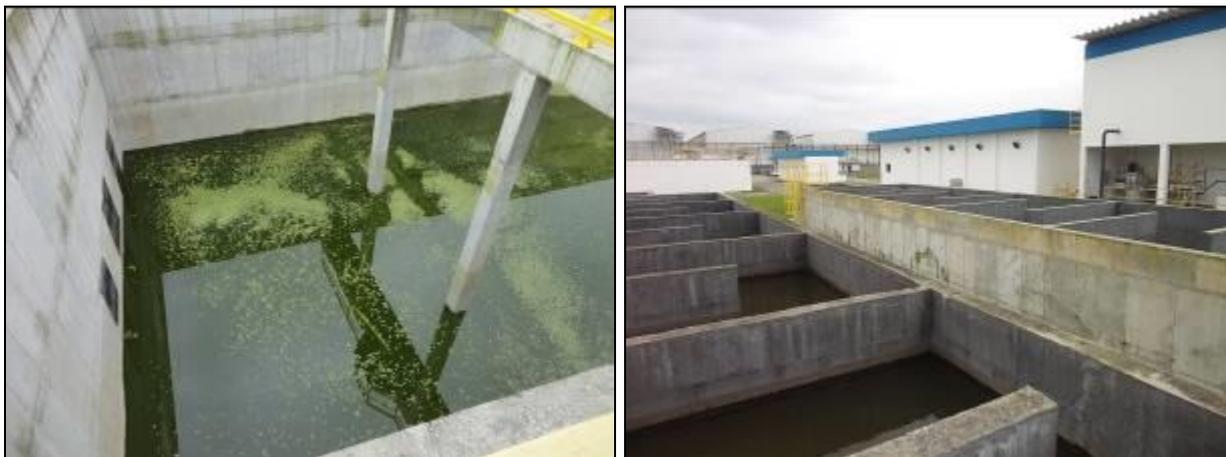
A Estação de Tratamento de Esgoto está em fase de ampliação da segunda etapa, que irá contemplar cerca de 50 % do município. Porém as obras atualmente estão suspensas devido à desistência da empresa vencedora do processo licitatório (figura 11).

Figura 11: Tanques novos construídos e desativados

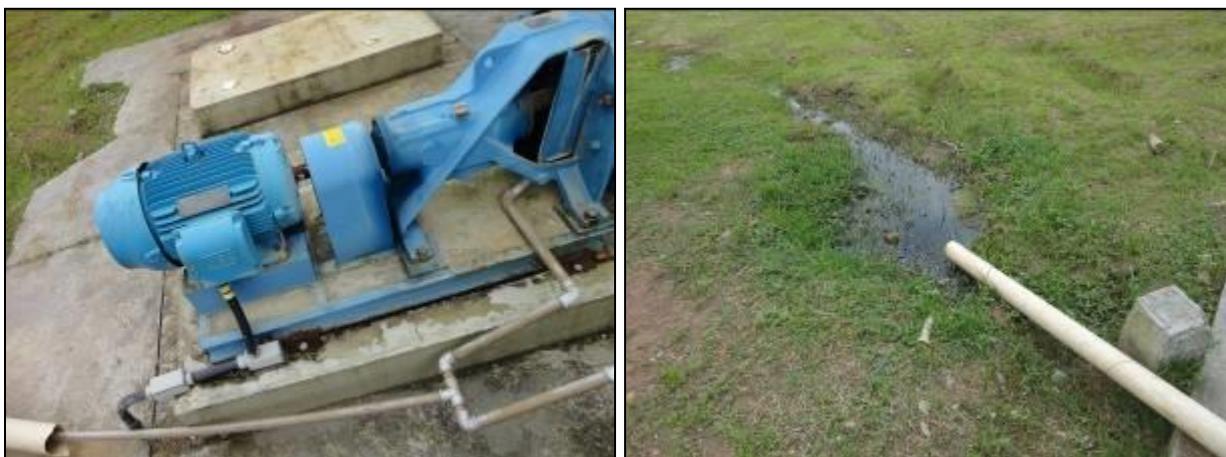
Foi verificado um pequeno vazamento de esgoto bruto em umas das bombas, conforme figura 12. Segundo a concessionária, em até 60 dias este problema será sanado e este pequeno fluxo de efluente será recirculado ao sistema.

Figura 12: Pequeno vazamento de esgoto bruto
