RELATÓRIO DE ACOMPANHAMENTO GEFIS Nº 016/2013

Assunto: Fiscalização de ACOMPANHAMENTO dos Serviços de Saneamento Básico

Referência: Processo AGESAN 0000080/2011

Unidade Auditada: SAA e SES.

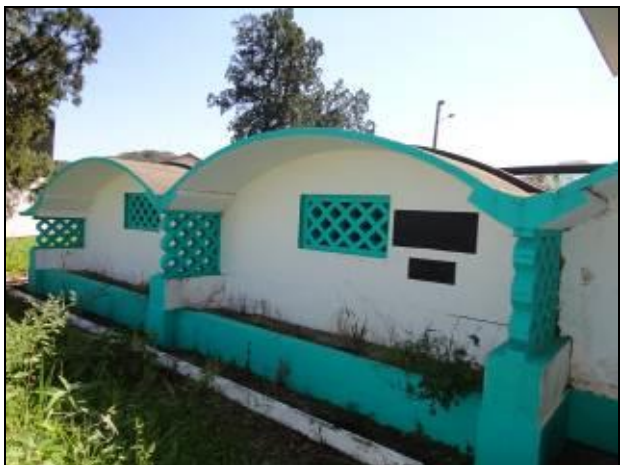
Figura 3: Reservatório (R-02) mais antigo do município. (Inicial)

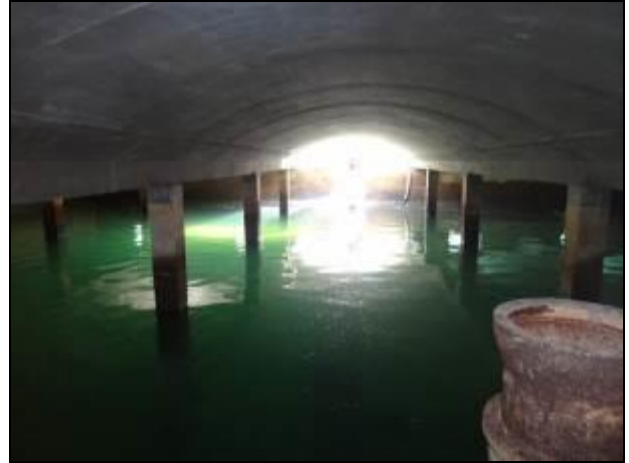
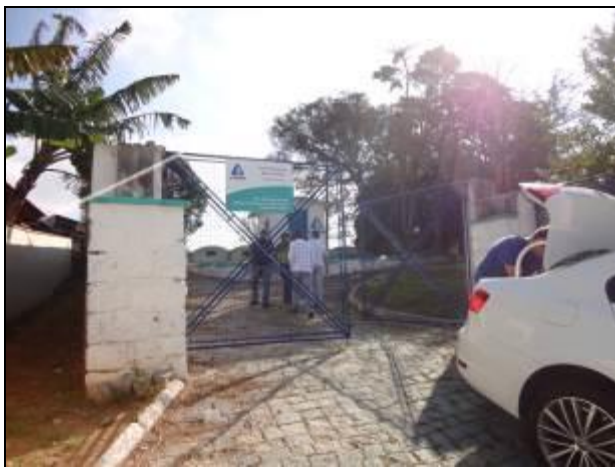
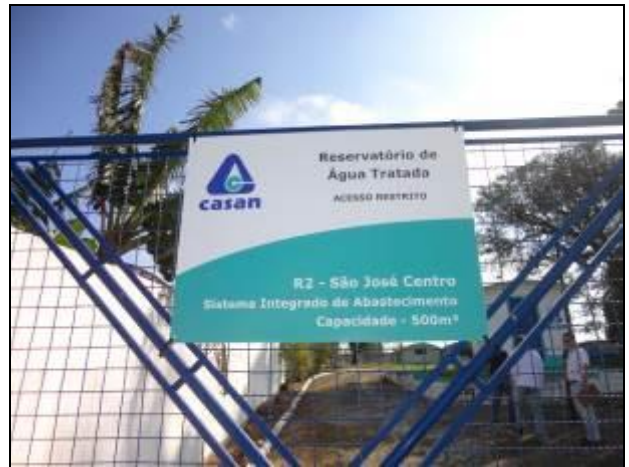
Figura 4: R-02 cercado e identificado (Acompanhamento)

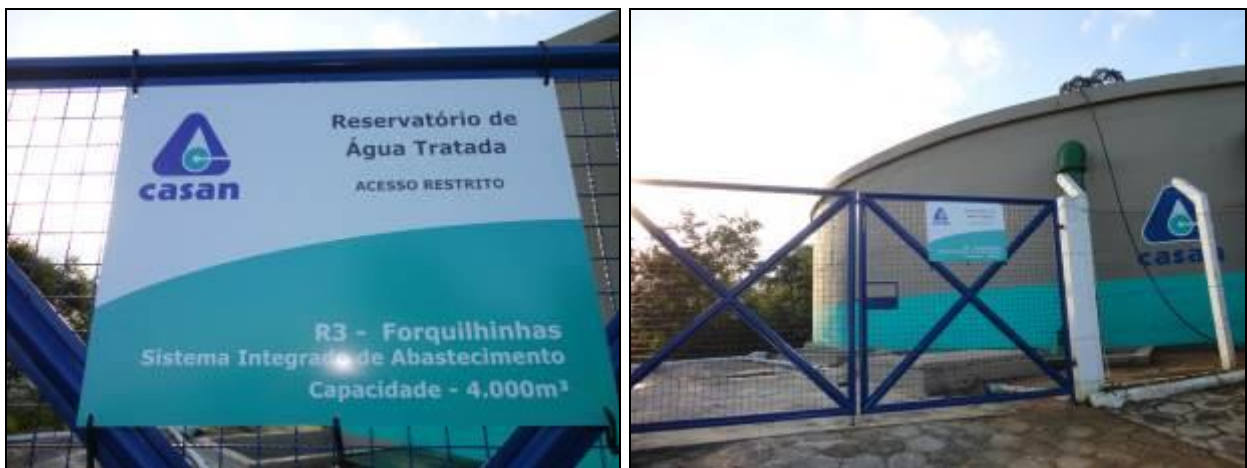
Figura 6: R-03 Forquilha (Acompanhamento)

Observações Gerais: No Reservatório de Forquilha ocorre o “roubo” de água através de um “gato” por intermédio de mangueira instalada que serve as suas propriedades. A identificação dos responsáveis foi solicitada no momento da fiscalização e está sendo aguardada para providências.

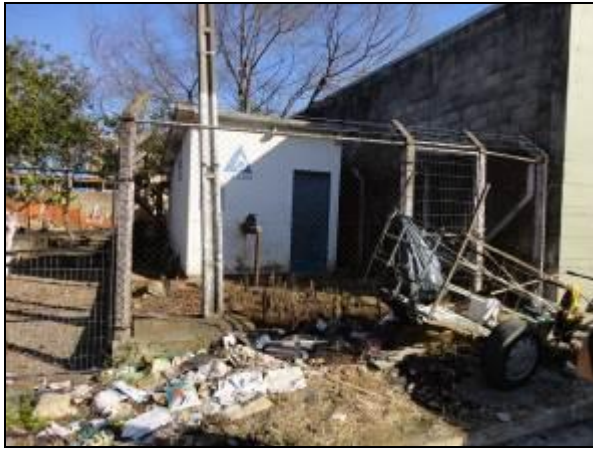
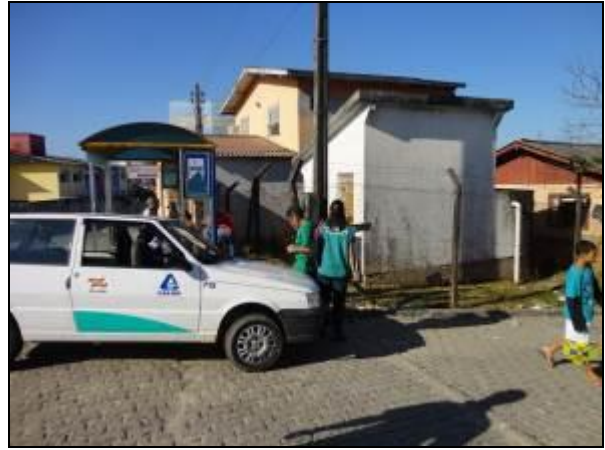
Figura 8: Estações de Recalque em situação lastimável (Inicial)

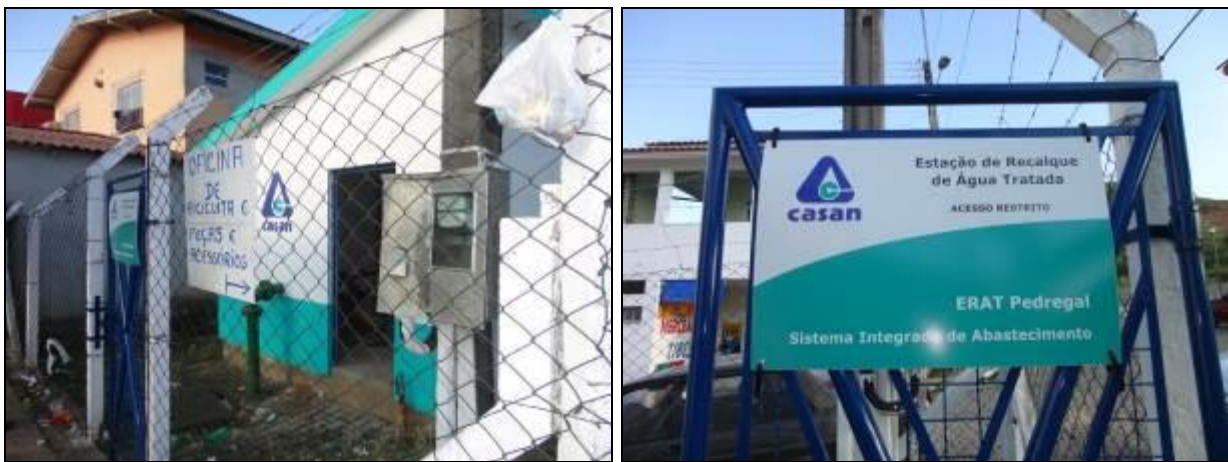
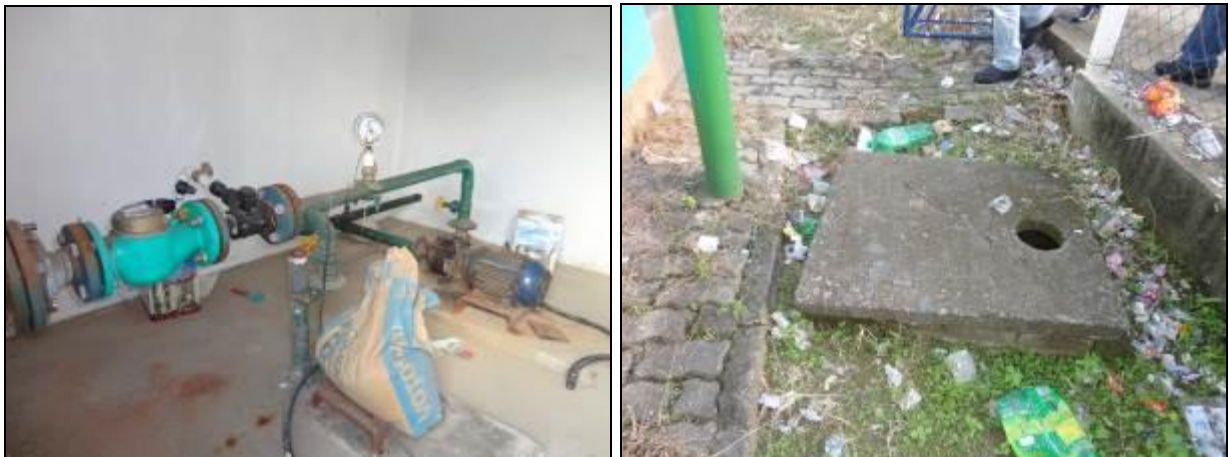
Figura 11: ERAT Pedregal (Acompanhamento)

Obs.: Saco de cimento disposto de forma inadequada (E) e “lixo” espalhado (D).
(Acompanhamento)

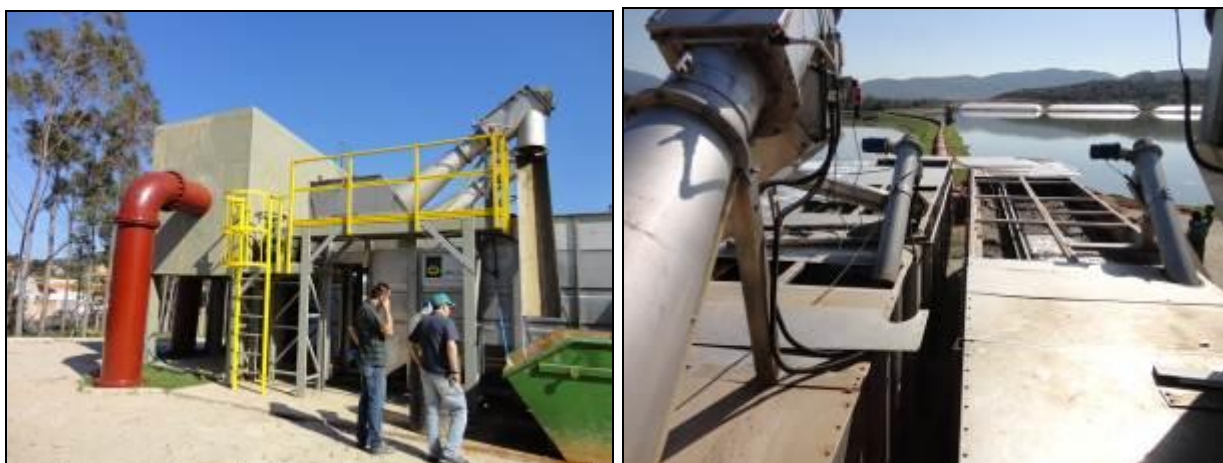
Figura 21: Equipamento de tratamento inicial do esgoto na entrada da ETE: separação de sólidos. (Inicial)

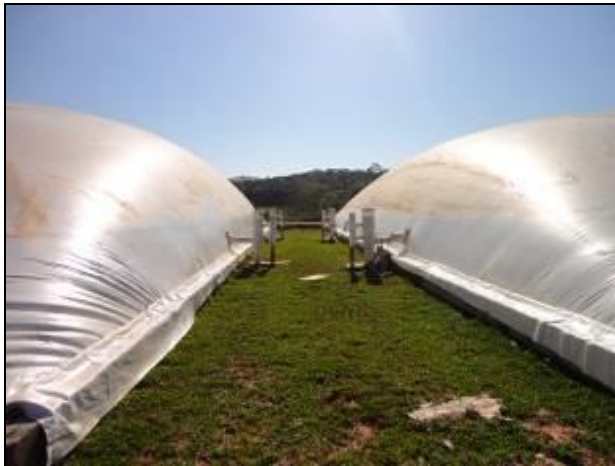
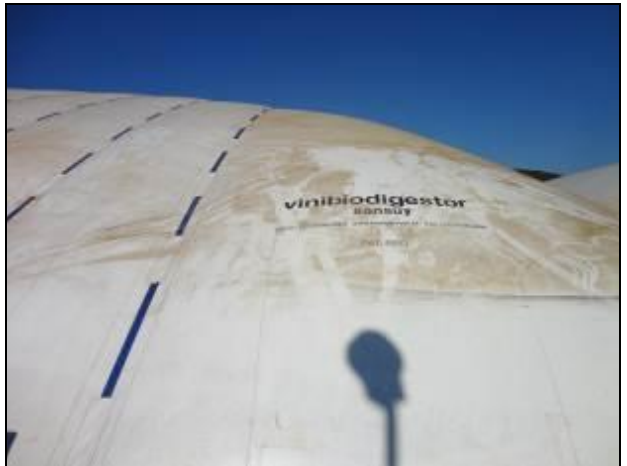
Figura 23: Sistema de recuperação de gás metano: projeto em vias de conclusão. (Inicial)

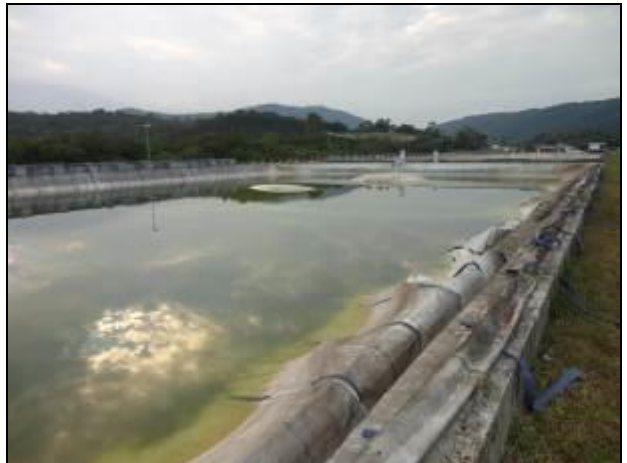
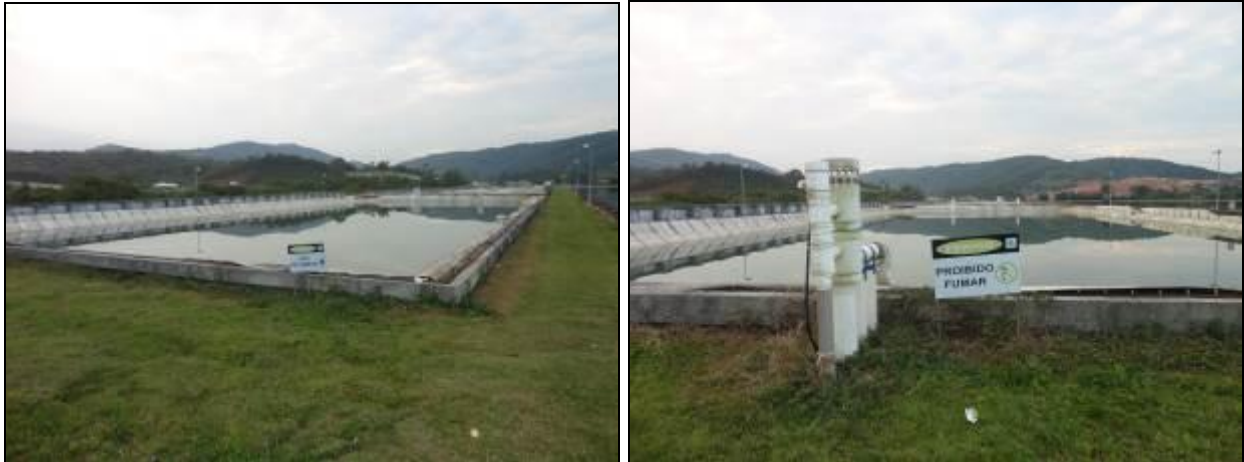
Figura 24: Reatores danificados e inativos (Acompanhamento)

Obs.: Quando da Fiscalização de Acompanhamento os equipamentos que iriam amenizar a problemática dos odores encontrava-se danificados e fora de operação (conforme já descrito acima) e as solicitações estão acima estabelecidas. (Acompanhamento)

Obs.: A Concessionária deverá apresentar relatório sobre a situação dos equipamentos incluindo tempo dos sinistros, causas e prazo de recuperação integral, bem como os prejuízos que a inatividade causa/causou à operação da ETE neste período. Deverá informar como é feito o monitoramento/segurança da área e porque o problema não foi evitado.
(Acompanhamento)

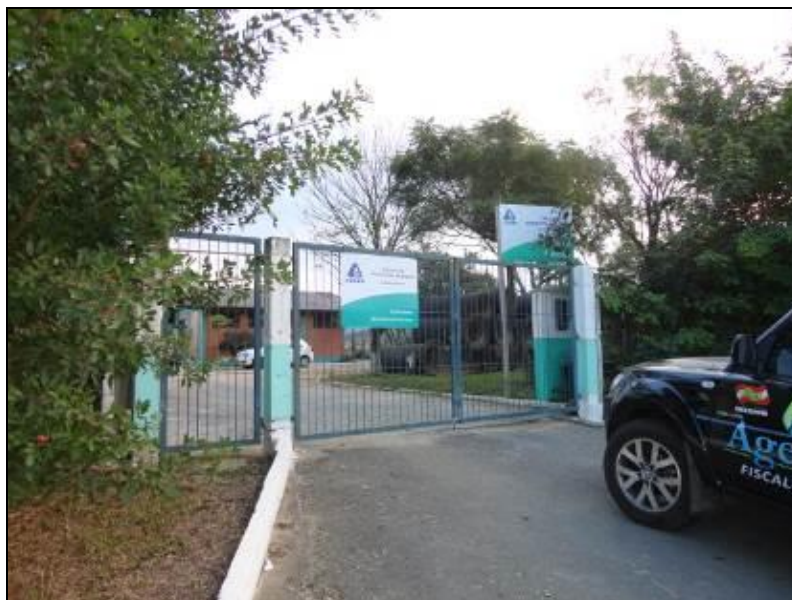
Obs.: Foram colocadas placas solicitadas (Acompanhamento)

Figura 35: Fachada identificada da ETE Potecas (Acompanhamento)

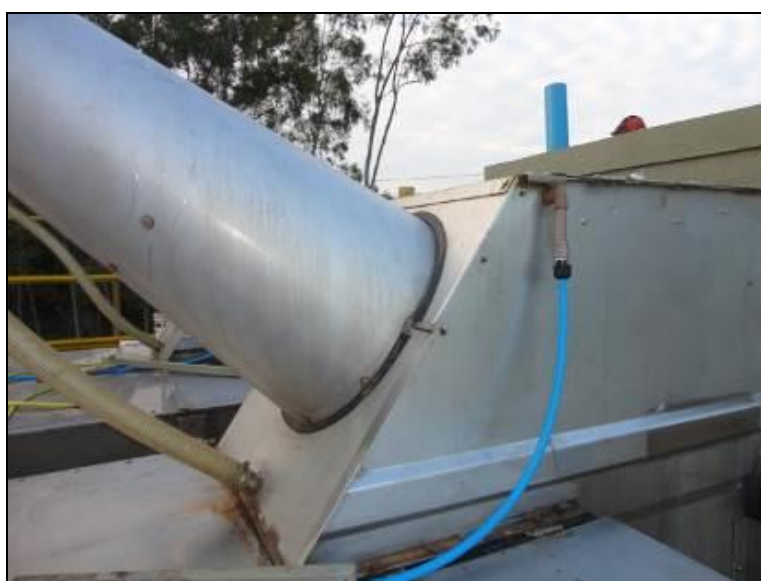
Figura 37: Equipamentos de recepção (Acompanhamento)

Obs.: Por ocasião da Fiscalização de Acompanhamento os equipamentos estavam funcionando. (Acompanhamento)

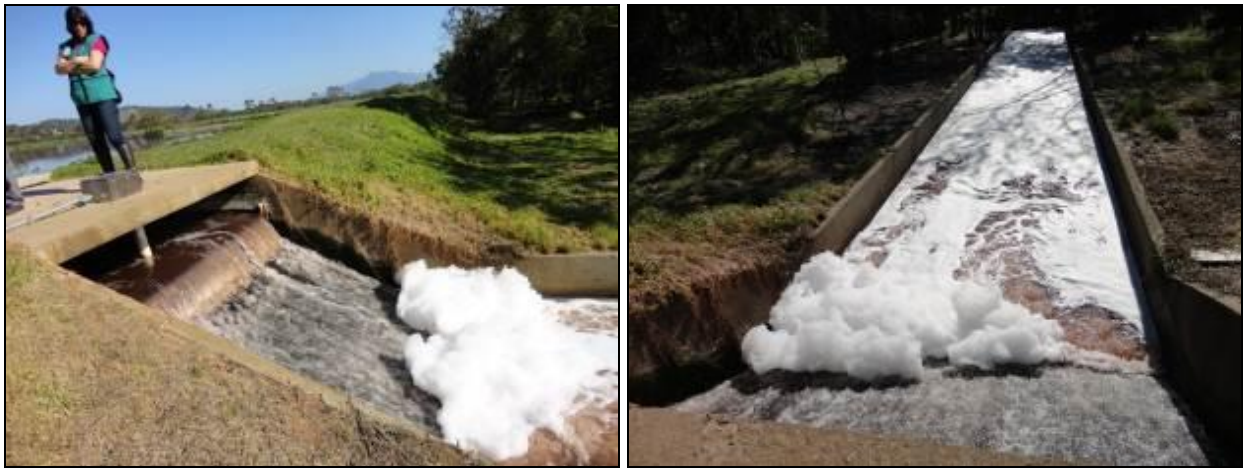
Figura 38: Saída dos efluentes para o Rio Forquilha. (Inicial)

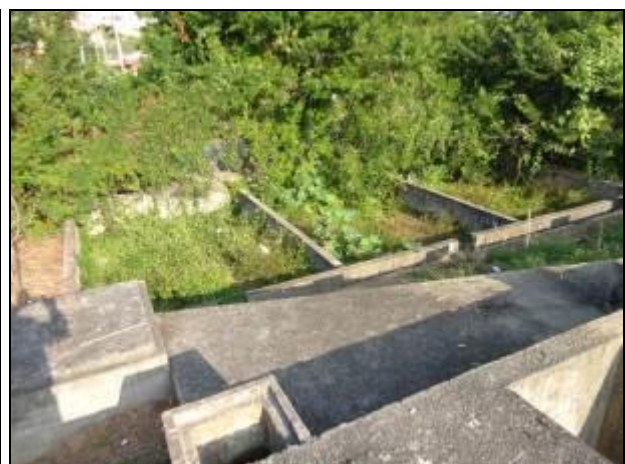
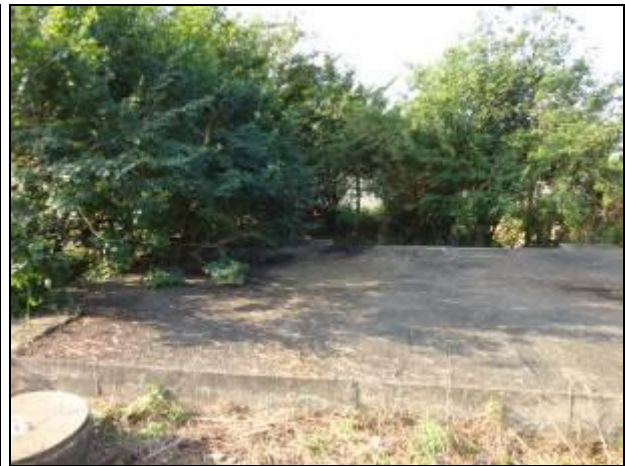
Figura 40: ETE José Nitro I (Acompanhamento)

Obs.: As duas ETEs - Estações de Tratamento de Esgoto - registradas acima foram construídas pela PMSJ quando da implantação dos loteamentos adjacentes. Foram incorporados pela Concessionária recentemente e esta tem o compromisso de realizar as melhorias e adaptações necessárias ao atendimento adequado das necessidades de esgotamento sanitário das comunidades do entorno. A Empresa deverá apresentar os respectivos projetos com prazos e investimentos.
