RELATÓRIO DE ACOMPANHAMENTO GEFIS Nº 014/2013

Assunto: Fiscalização de ACOMPANHAMENTO dos Serviços de Saneamento Básico

Referência: Processo AGESAN 0000035/2011

Unidade Auditada: Sistema de Abastecimento de Água.

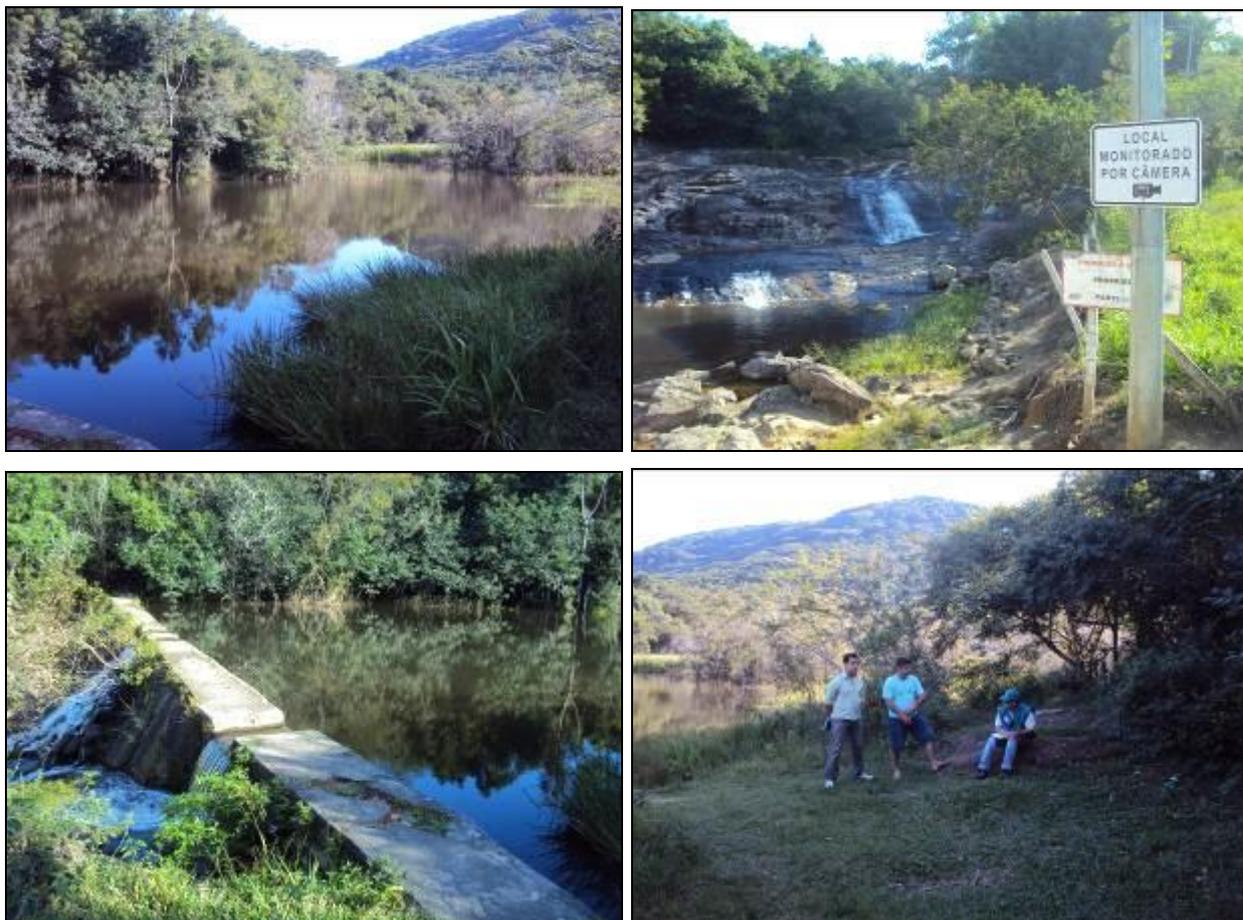
Obs.: Não há indicação de que o local é de captação, nem as restrições e cuidados que a área carece. Obs.: Esta captação atende apenas as localidades a Norte do Município e a CASAN, no momento, não realiza cobrança pelos serviços prestados. A sede do município e os demais Bairros são atendidos pelo Sistema de Pilões, que atende boa parte da GRANFPOLIS, sendo “ponta de linha”. (Inicial)

Figura 1: Visão geral da Captação, situada em São Miguel – observam-se nas fotos falta de manutenção e de proteção do entorno e duas placas sinalizando monitoramento, serviço inexistente. (inicial)

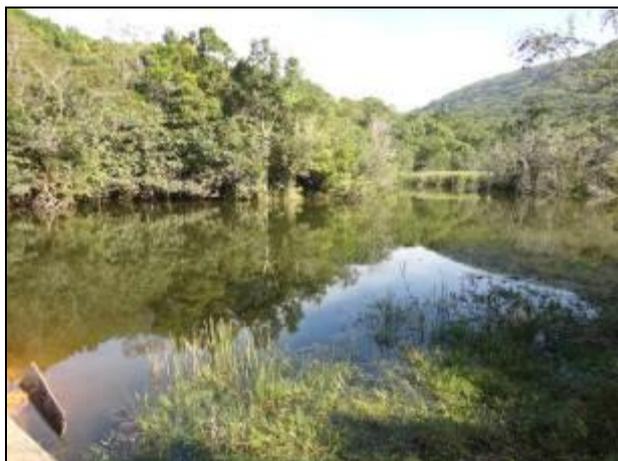
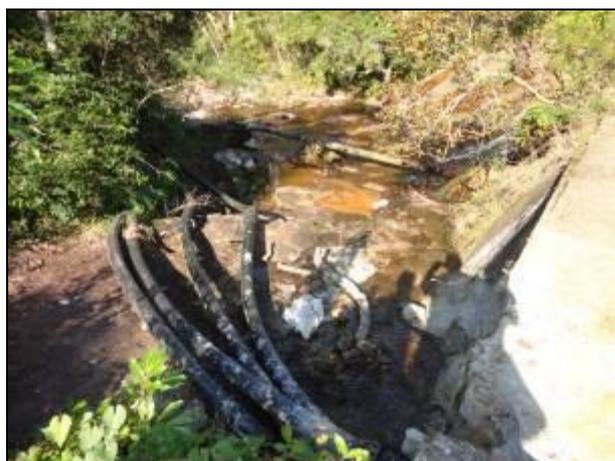
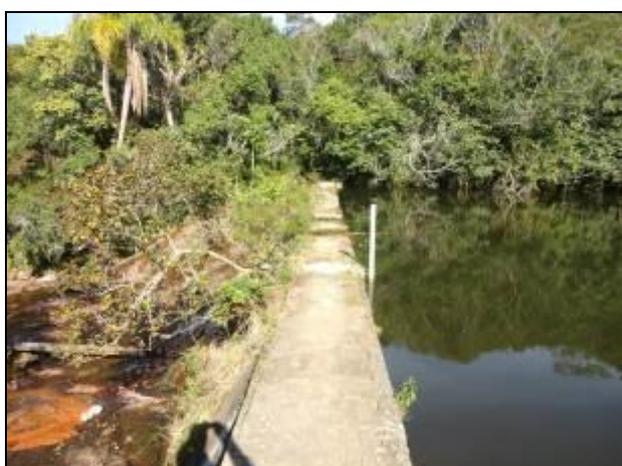
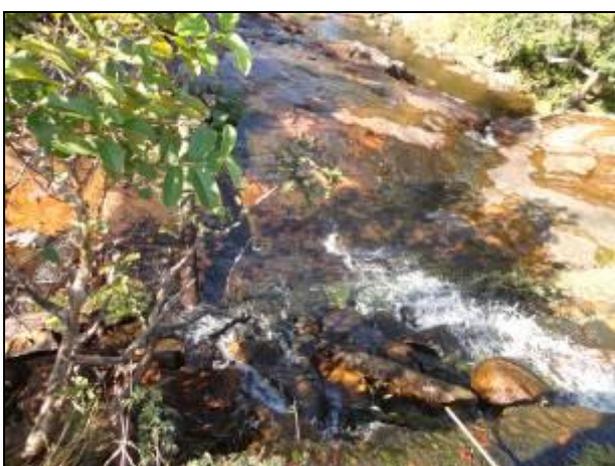
Obs.: A área recebeu melhorias, mas ainda falta placa de que ali é feita captação e que o acesso deve ser restrito. Também seguem problemas com o acesso/proprietário da área. Quanto a cobrança tarifária será discutida no Item “ETA”. (Acompanhamento)

Figura 2: Área do Manancial (acompanhamento)

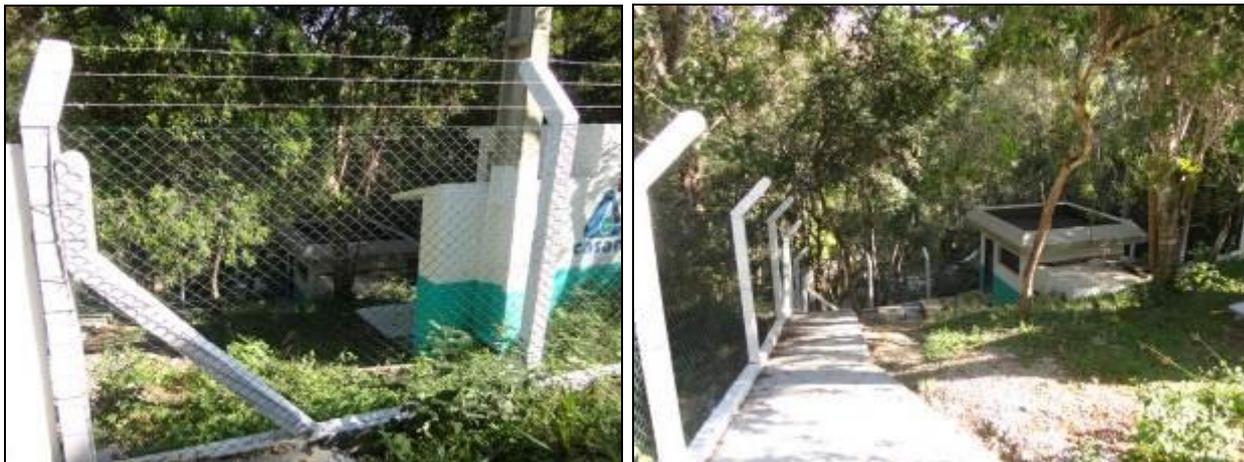
Obs.: Foram tomadas várias providências, mas ainda faltam placas informando as restrições. Os equipamentos são satisfatórios. (Acompanhamento)

Figura 3: Melhorias na área de Captação/ERAT (Acompanhamento)

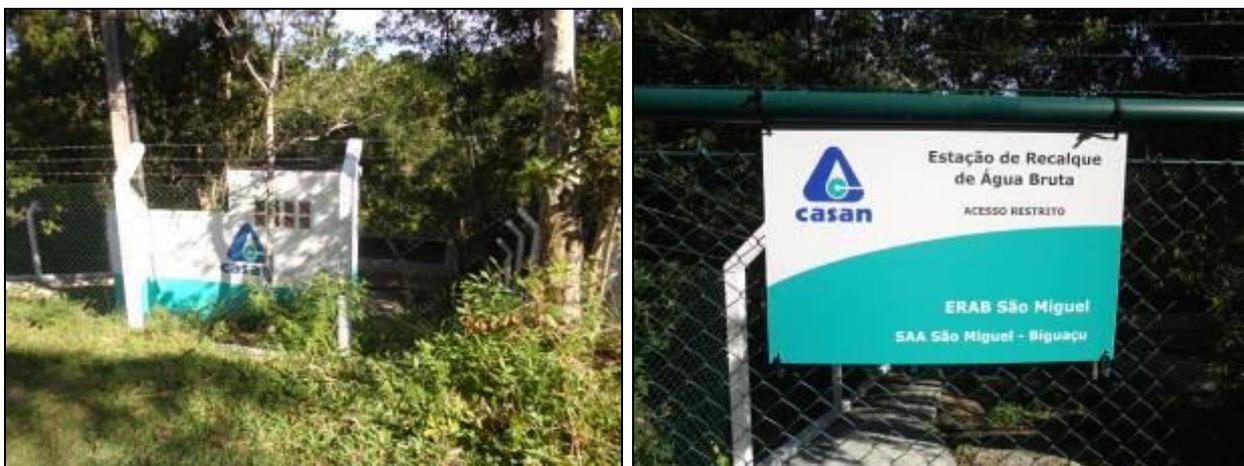
Figura 4: ERAB recuperada e identificada: não visitada na Inicial (Acompanhamento)

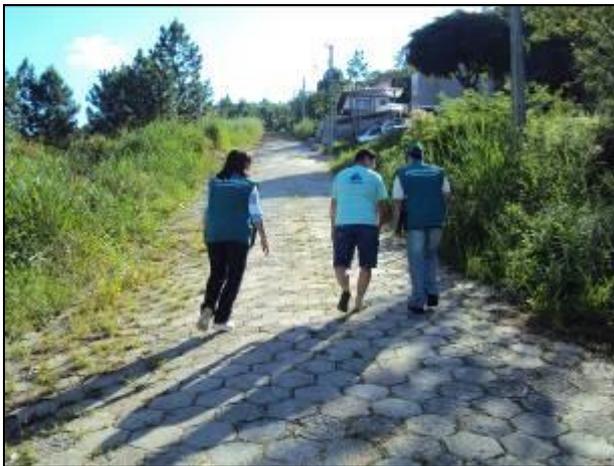
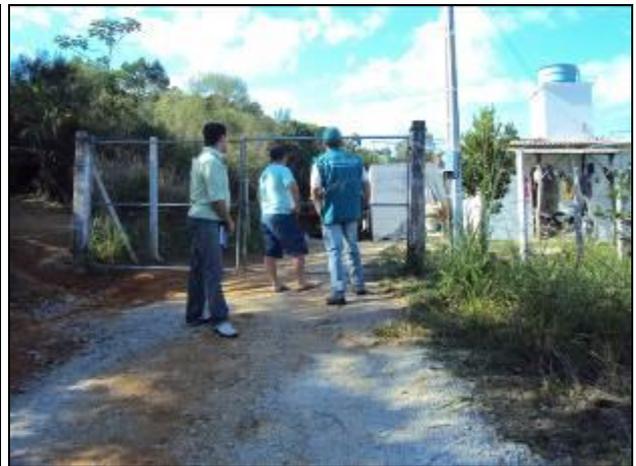
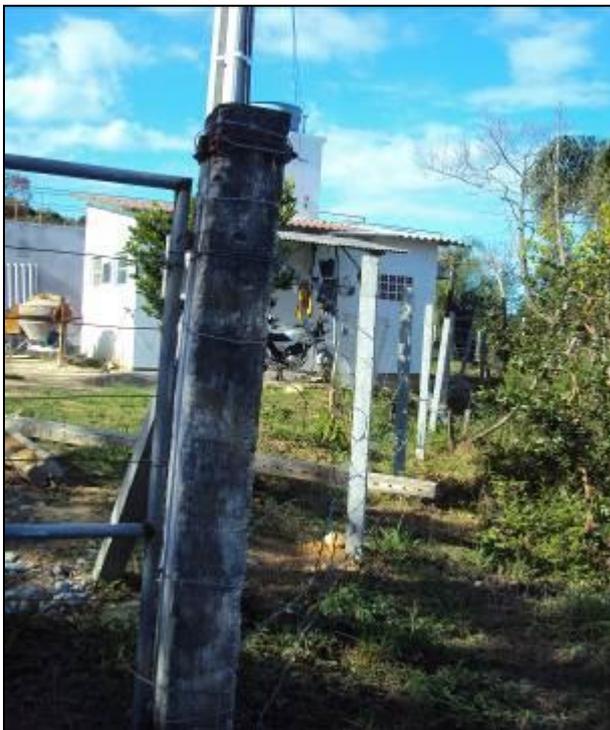
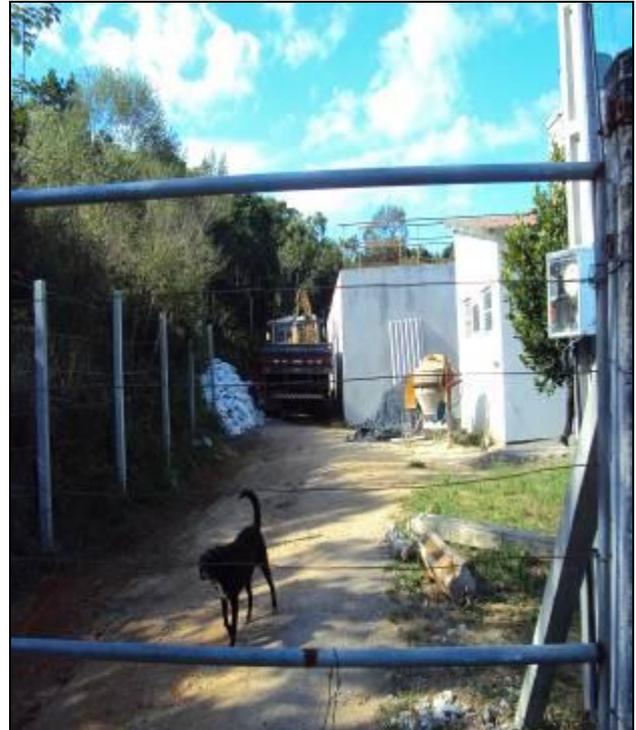
Figura 5: Vistas parciais da Estação de Tratamento (Inicial)

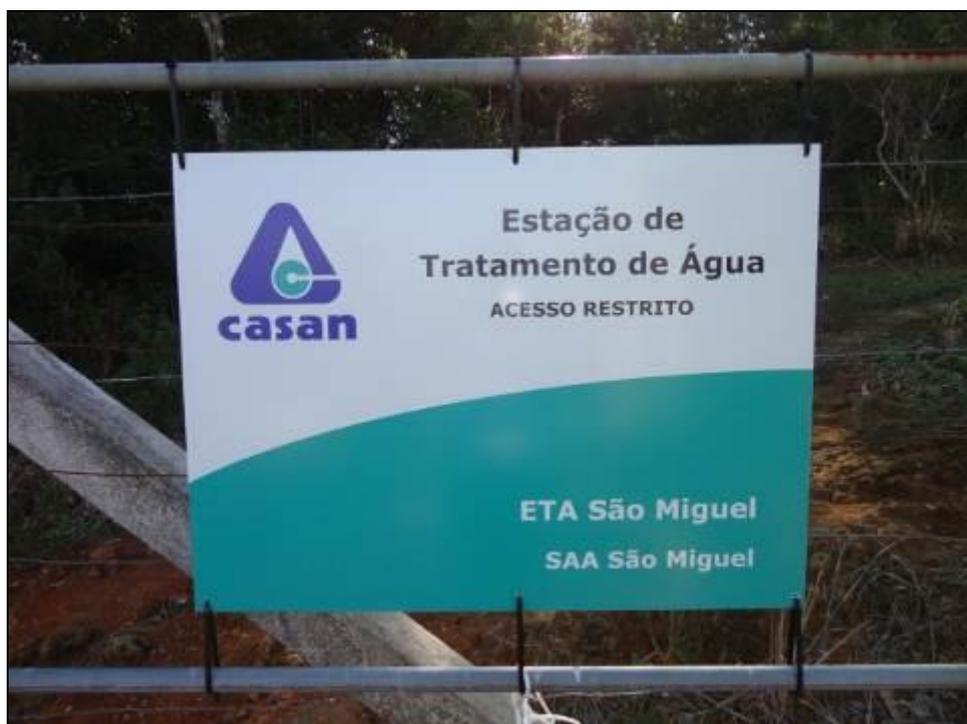
Obs.: Ainda que em reforma, o cercado é precário. (Inicial)

Obs.: Foram realizados investimentos para corrigir problemas iniciais. (Acompanhamento)

Figura 6: Área foi cercada e identificada.

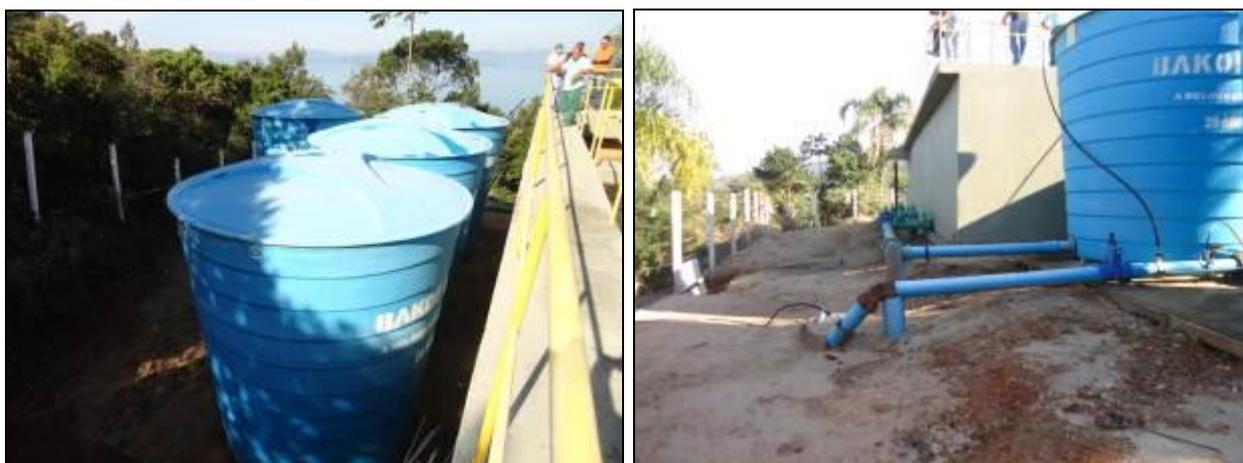
Obs.: Realizadas melhorias gerais na Unidade. (Acompanhamento)

Figura 7: Cercamento e melhorias no entorno. (Acompanhamento)

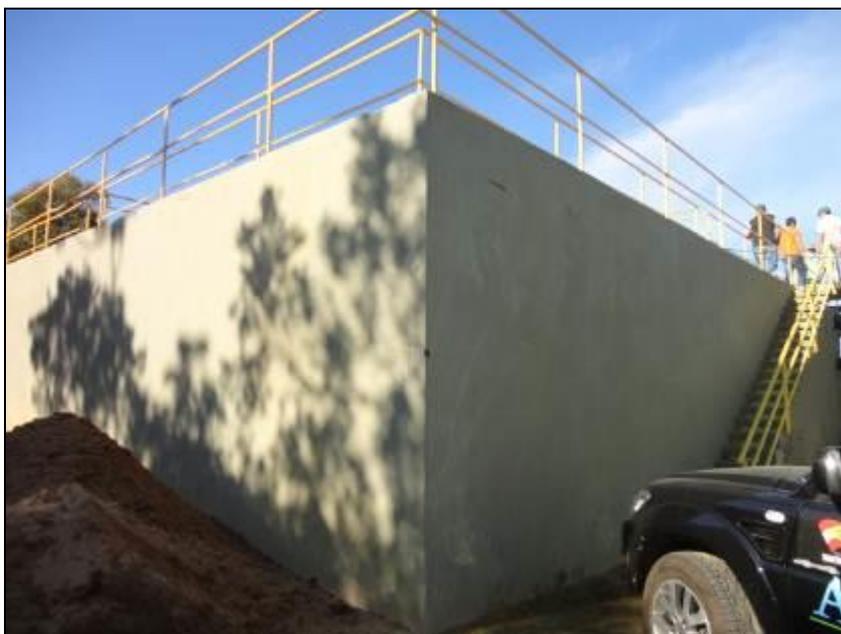
Figura 8: Escada em boas condições (Acompanhamento)

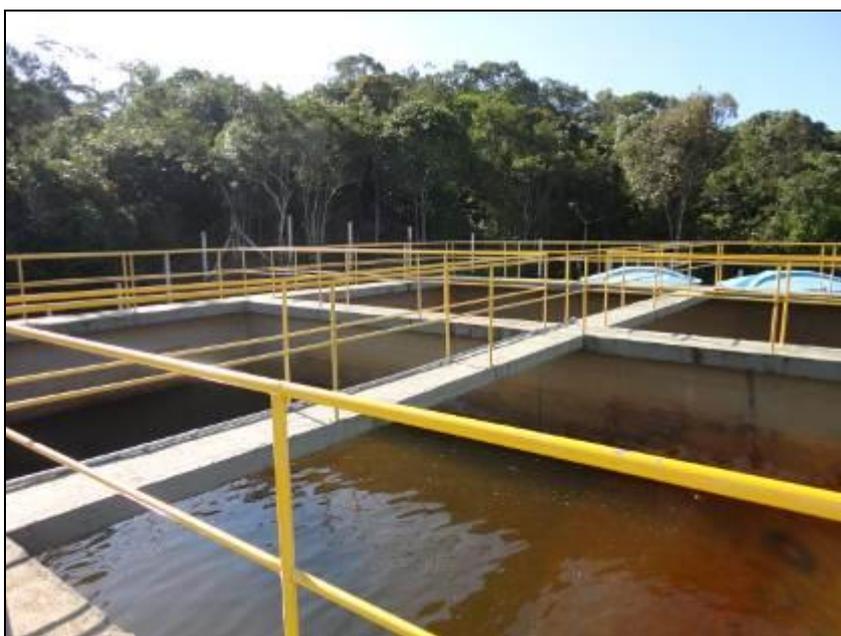
Figura 9: Guarda-corpo em toda área de visitação (Acompanhamento)

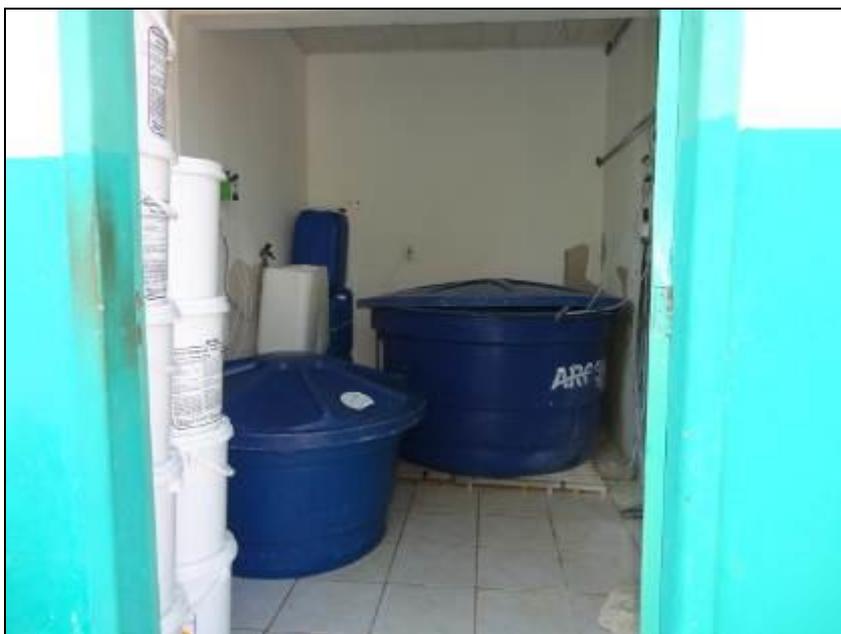
Figura 10: Sala de Química e depósito de produtos (Acompanhamento)

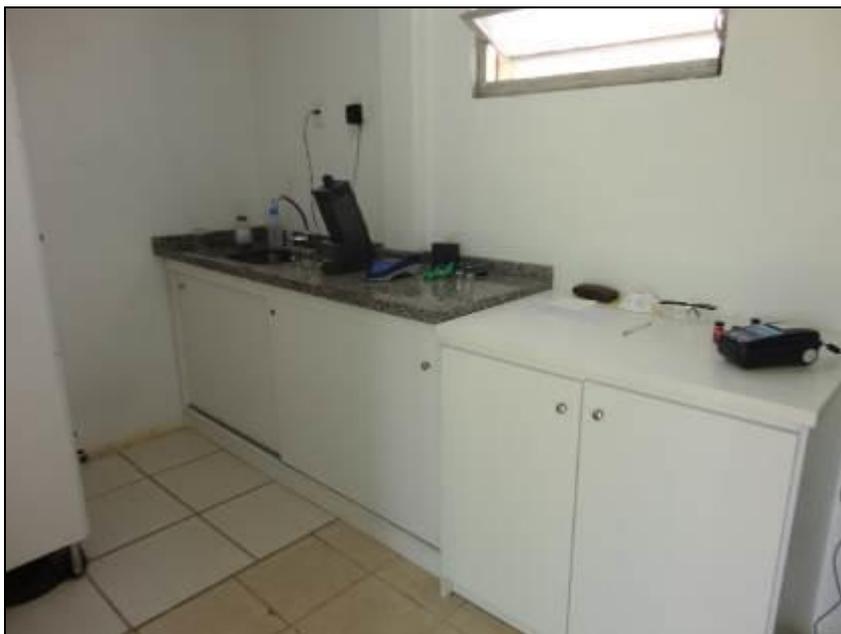
Figura 11: Laboratórios da ETA (Acompanhamento)

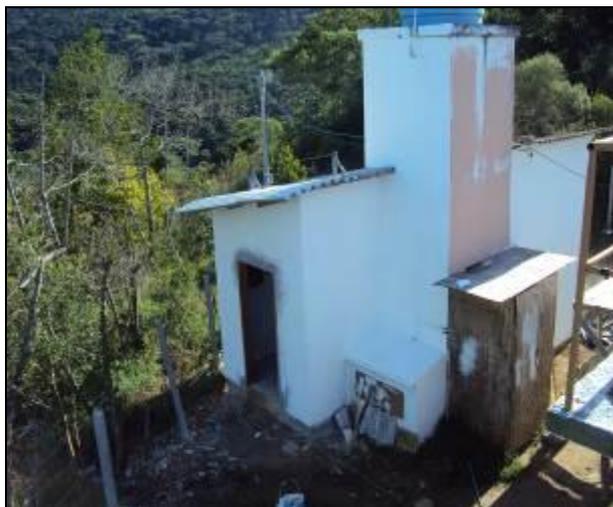
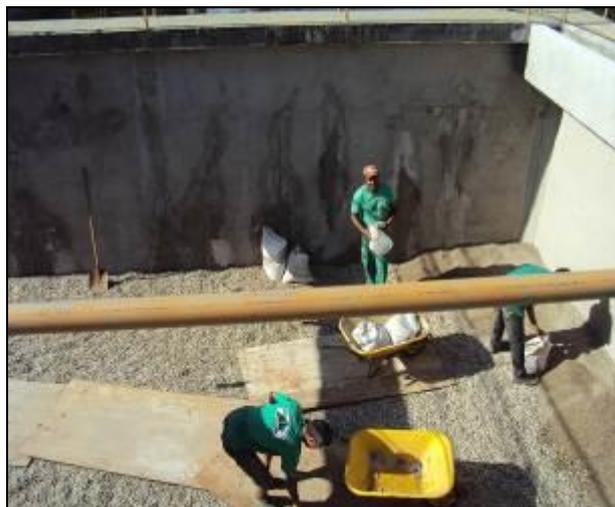
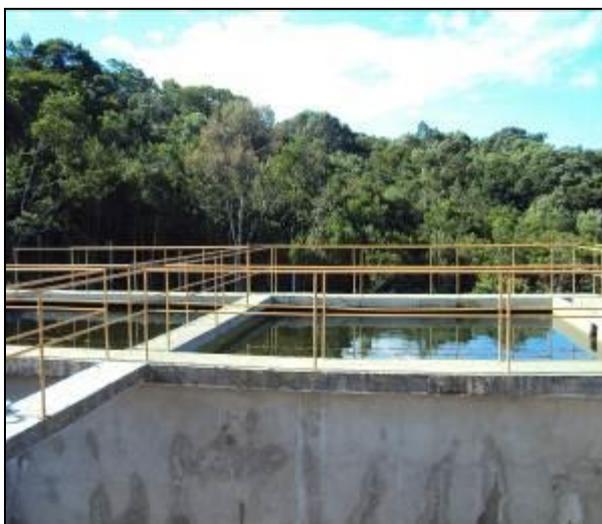
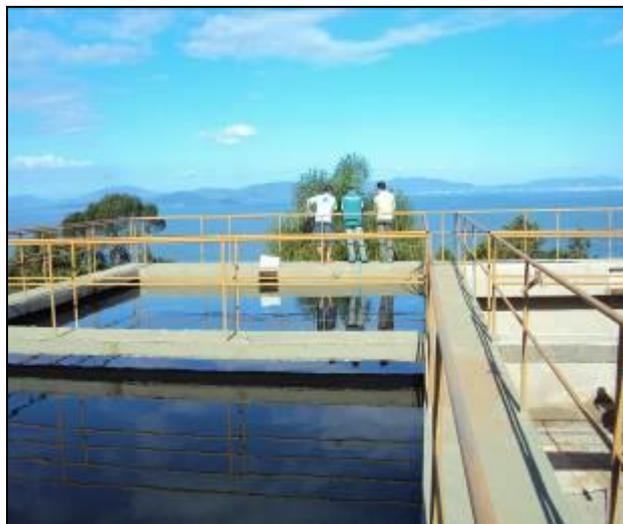
Obs.: Os filtros não tem a eficiência necessária, especialmente no que diz respeito ao padrão "cor".

Figura 12: Estruturas da ETA - Obras de reconstrução do laboratório e dos filtros. (Inicial)

Observações Gerais: Em virtude do funcionamento inadequado da ETA a Concessionária adquiriu novo equipamento que deverá ser instalado assim que problemas judiciais vinculados à questão fundiária sejam decididos. Por esta razão foi suspensa a cobrança tarifária na região. Entendemos que a situação deva ser corrigida com a máxima urgência visto que como consequência todo o sistema e demais usuários são honerados

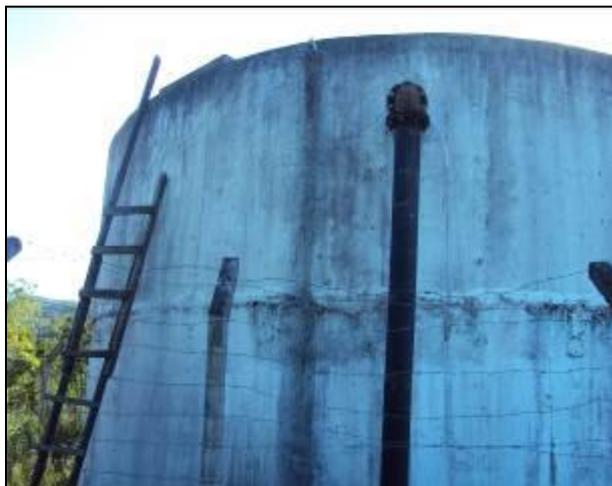
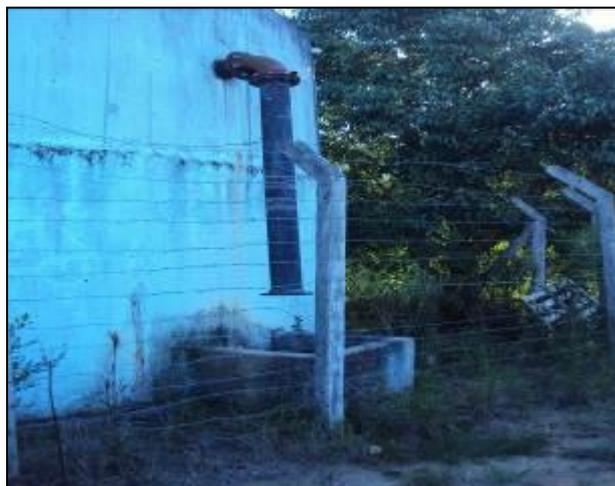
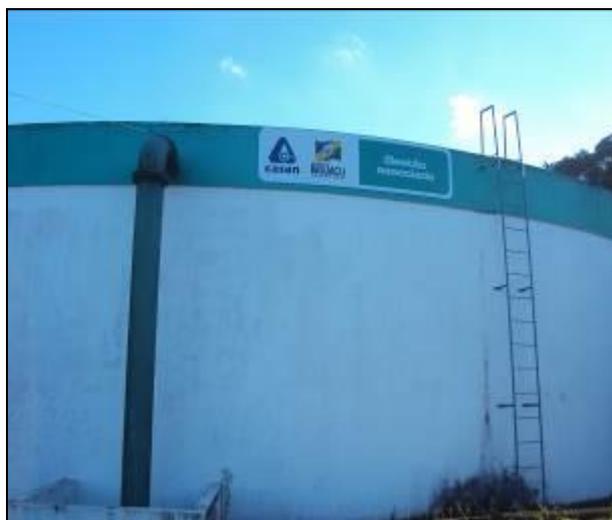
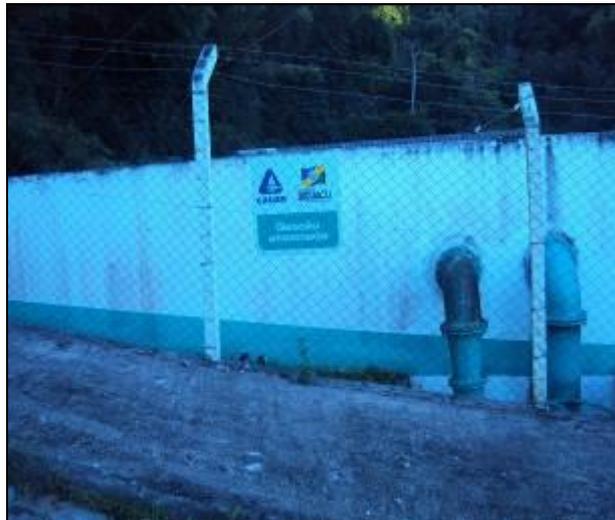
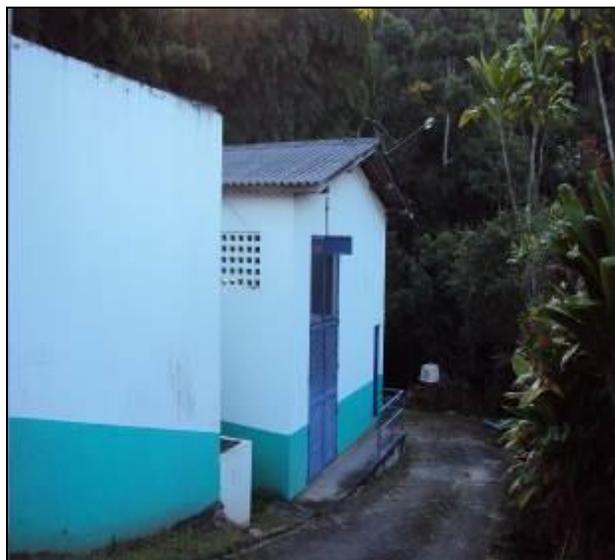
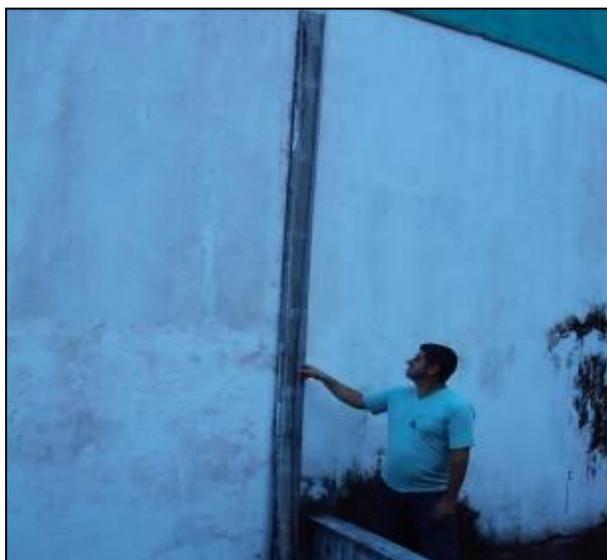
Figura 13: Reservatórios disponíveis no SAA de Biguaçu (Inicial)

Obs.: Dois reservatórios estão em más condições, mas serão reformadas também. (Inicial)

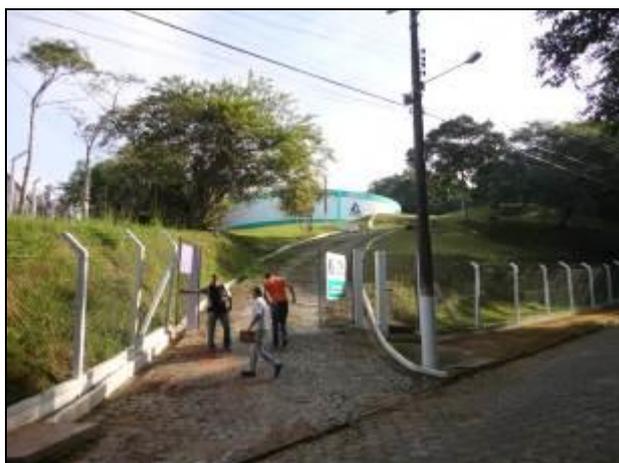
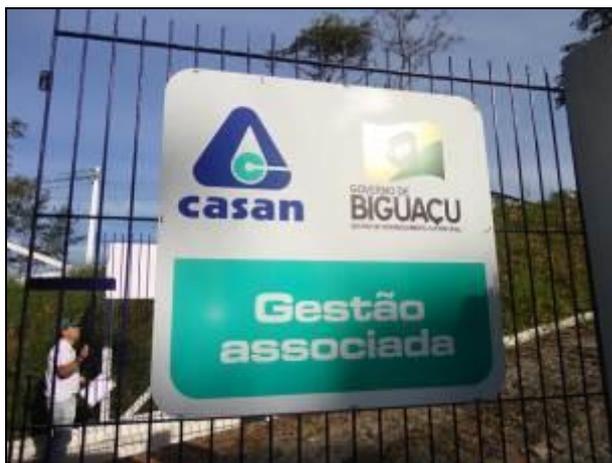
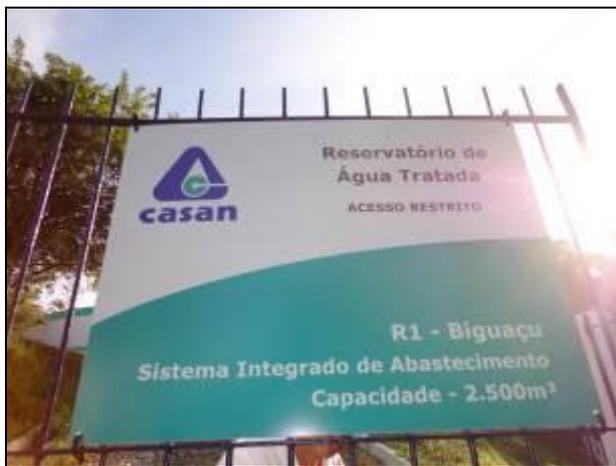
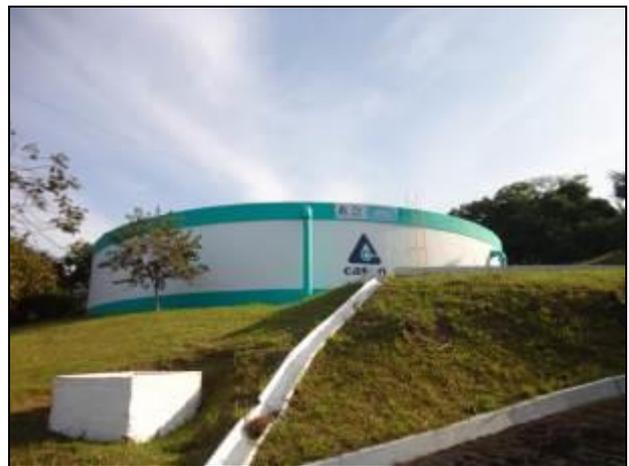
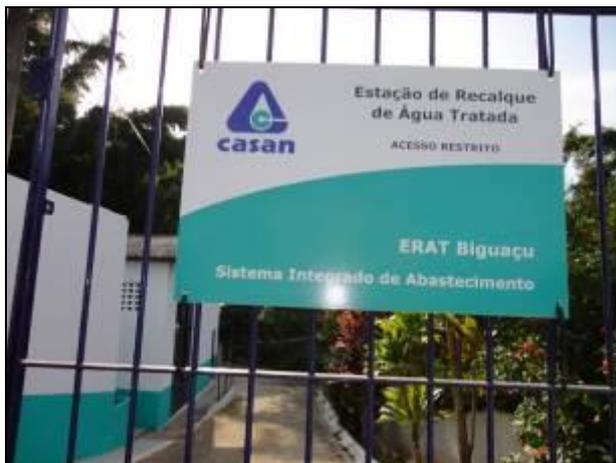
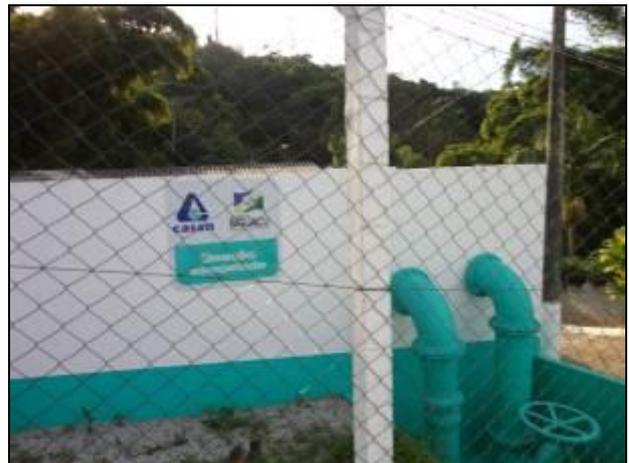
Figura 14: Reservatórios (Acompanhamento)

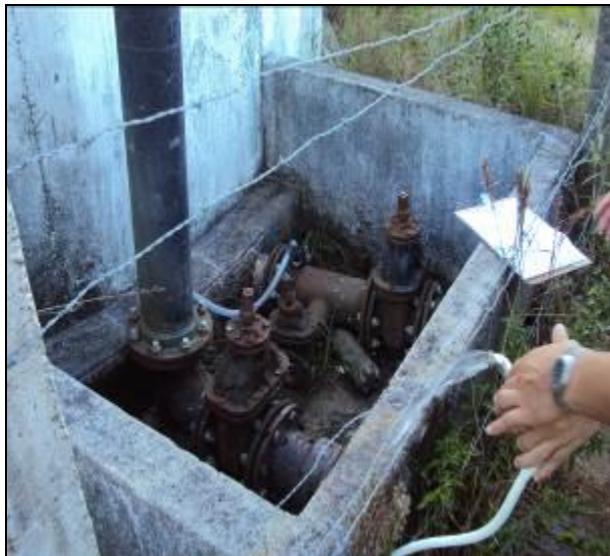
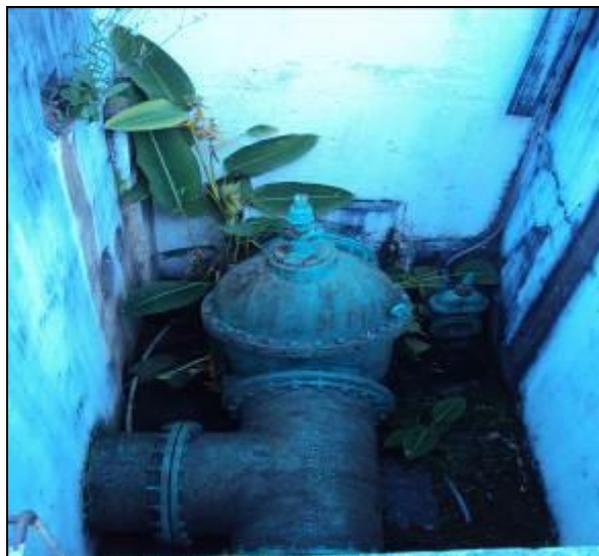
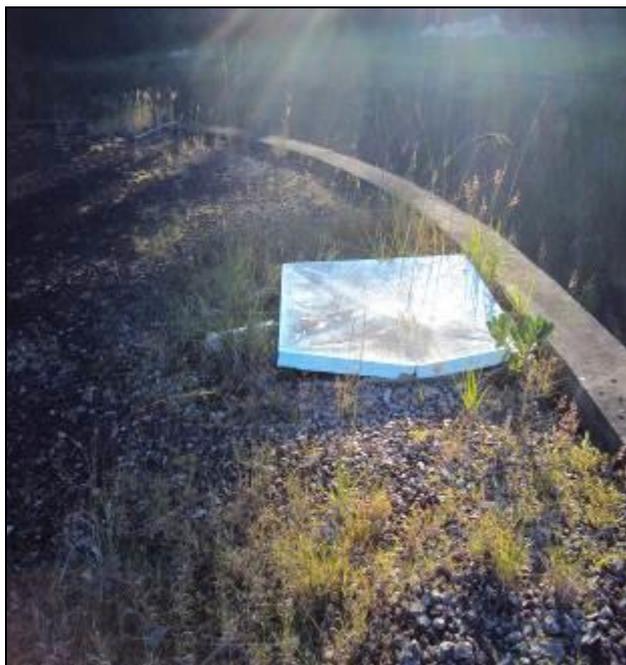
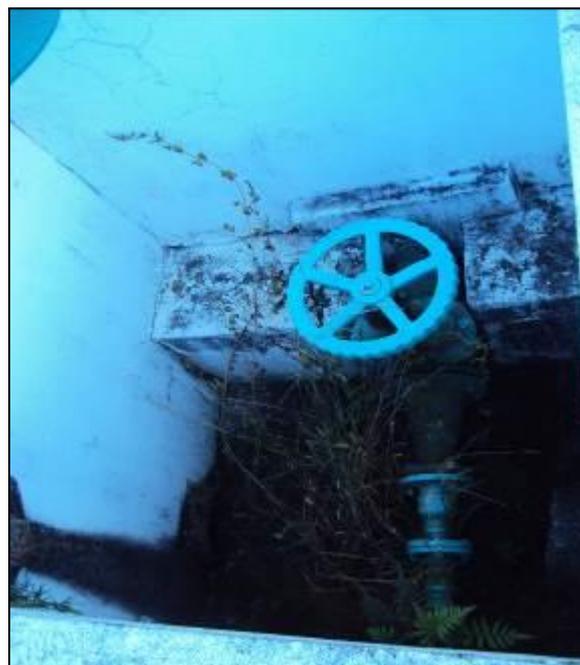
Obs.: As estruturas necessitam de melhorias. (Inicial)

Figura 15: Algumas estruturas precisam ser melhoradas (Inicial)

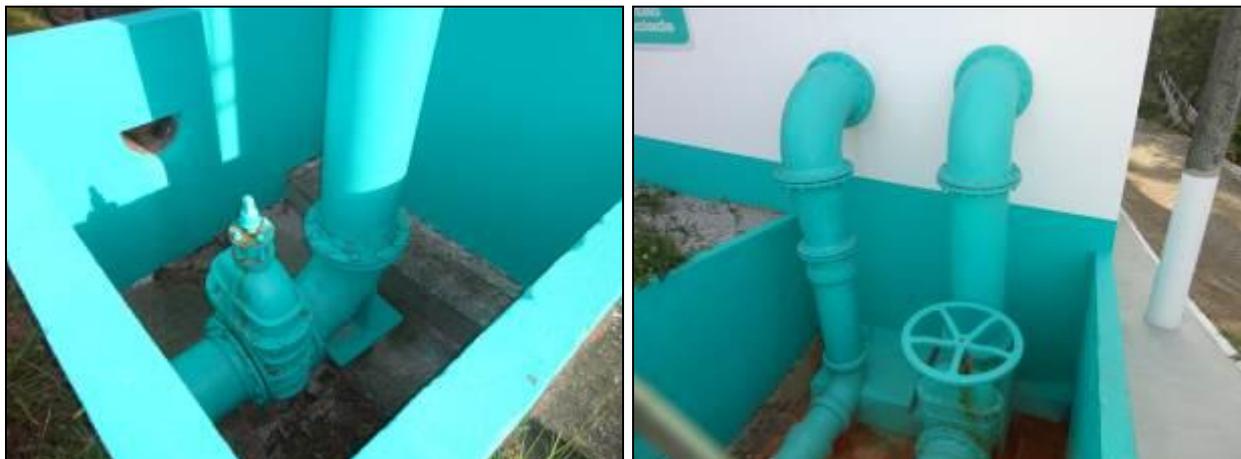
Obs.: De modo geral houve melhorias em todas as estruturas visitadas. (Acompanhamento)

Figura 16: Estruturas reformadas (Acompanhamento)

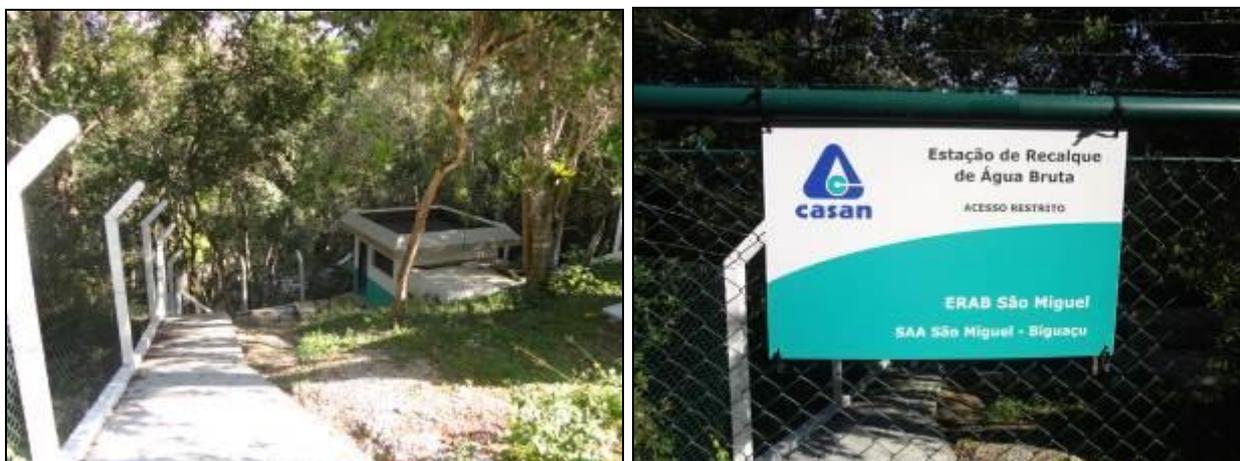
Figura 17: ERAT São Miguel - Estação de Recalque de Água Bruta (Acompanhamento)

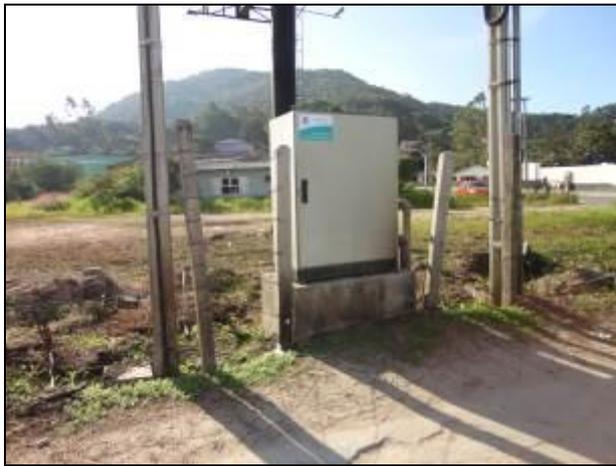
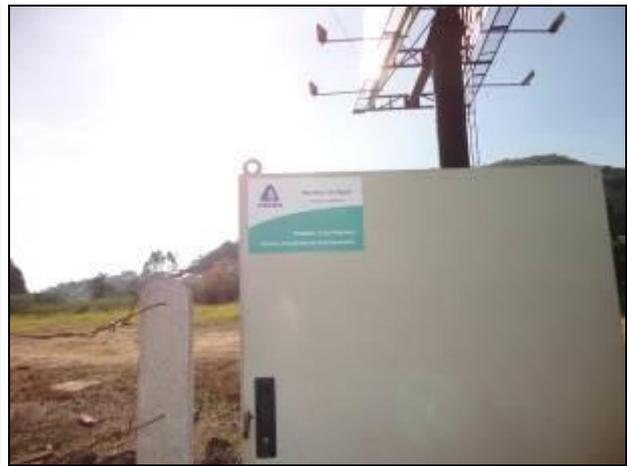
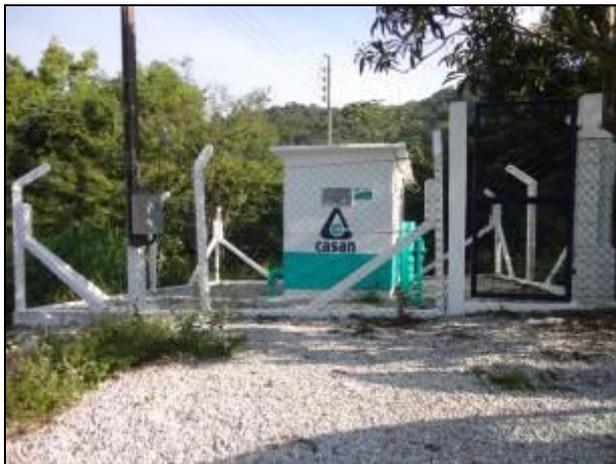
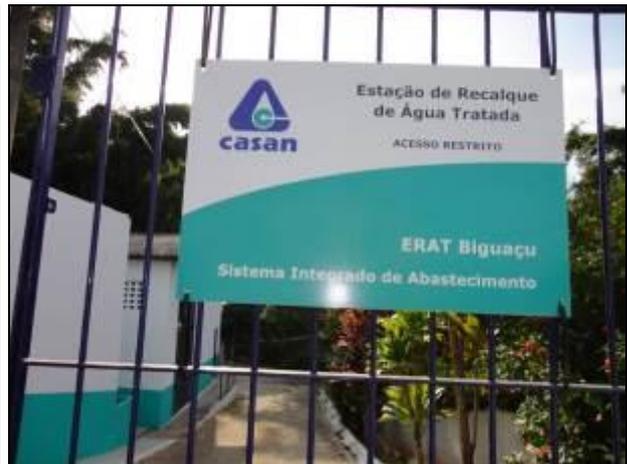
Figura 18: ERATs (Acompanhamento)

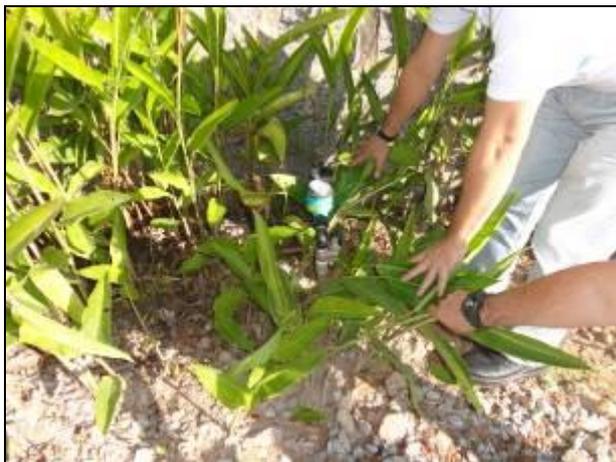
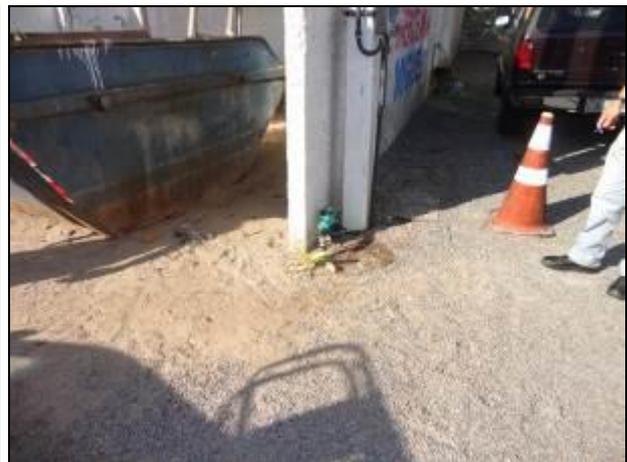
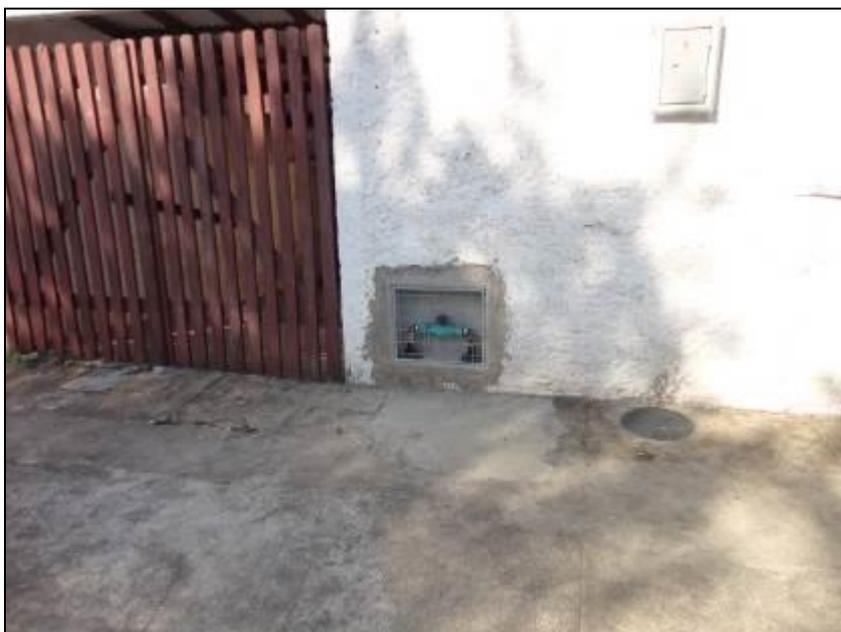
Figura 19: Hidrômetros instalados no Balneário de São Miguel em posições/situações diversificadas, inclusive sem atender padrão da empresa.

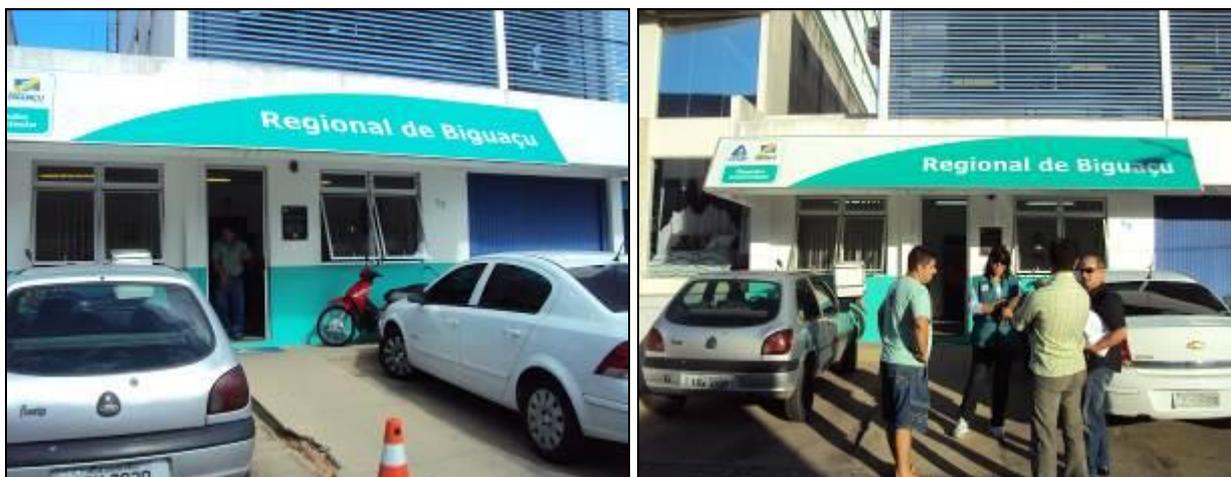
Figura 20: Fachada principal e área de estacionamento do Escritório Regional. (Inicial)

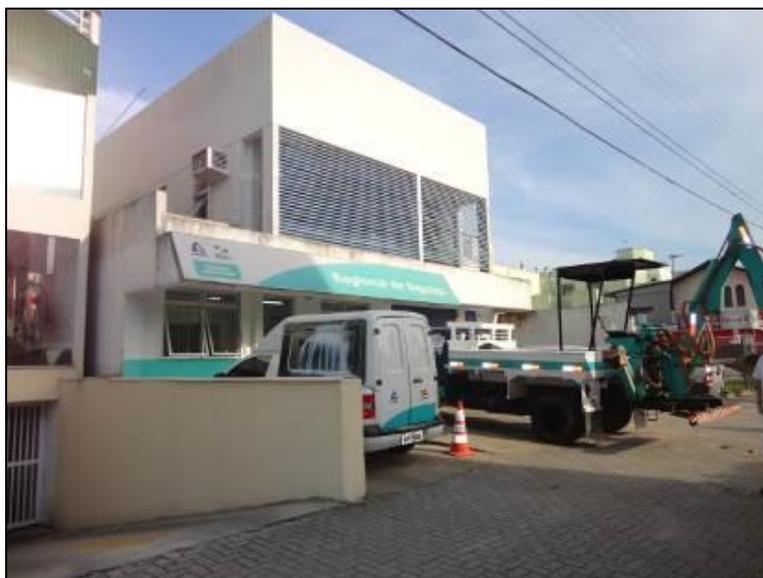
Figura 21: Escritório (Acompanhamento)

Obs.: O Setor Comercial não foi foco da Fiscalização, mas superficialmente pode-se observar que não houve mudança ou melhoria significativa. (Acompanhamento)

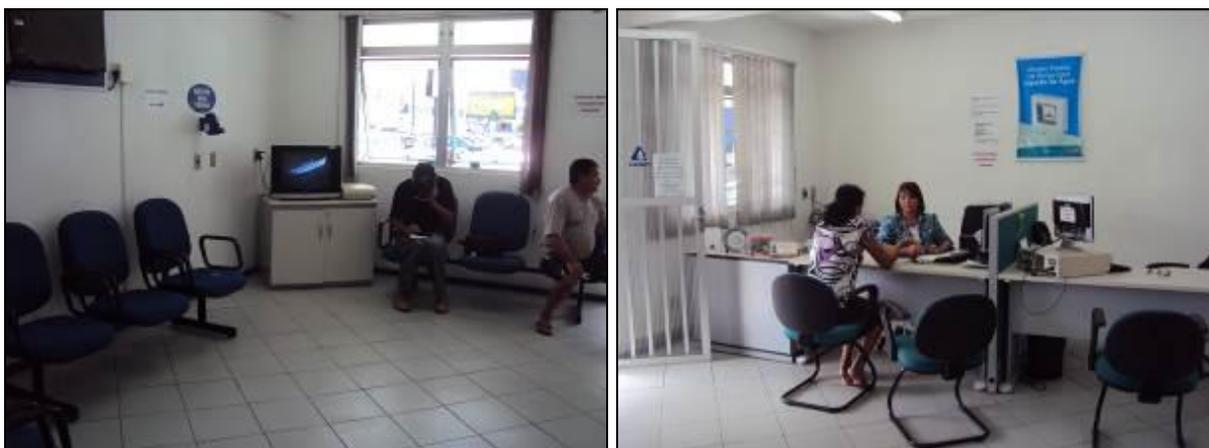
Figura 22: Instalações da área de atendimento ao usuário oferecem boas condições. (Inicial)

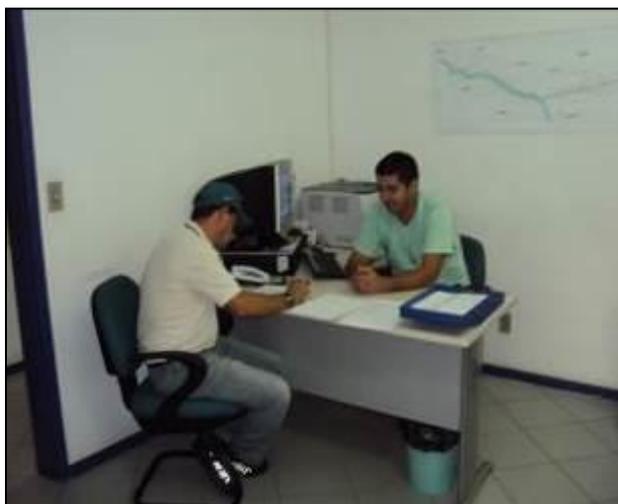
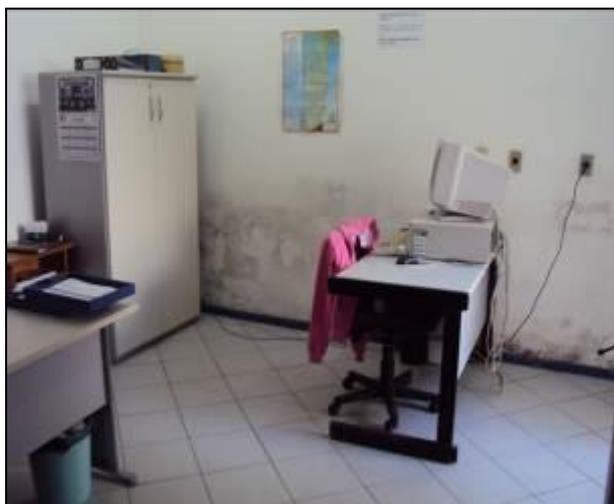
Figura 23: Ambientes do interior com infiltrações, necessitando de reparos e pintura (Inicial)

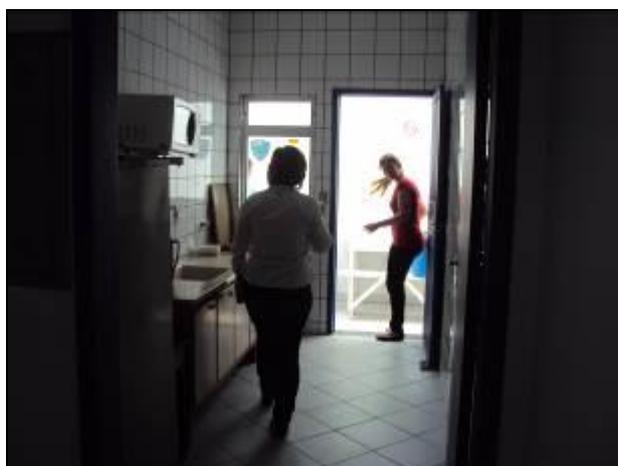
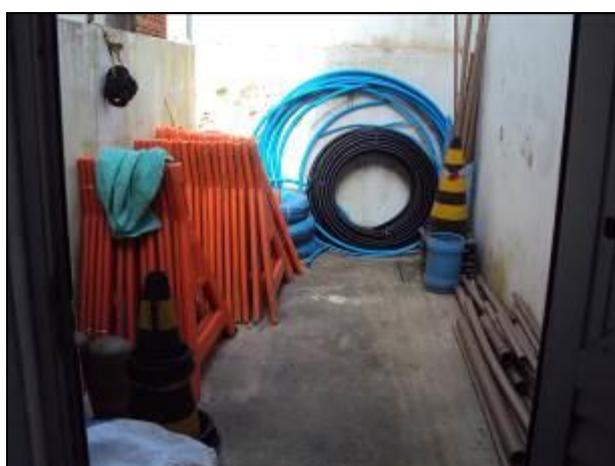
Figura 24: Área de trabalho dos funcionários (Inicial)
