RELATÓRIO DE FISCALIZAÇÃO

Assunto: Fiscalização de ACOMPANHAMENTO dos
Serviços de Saneamento Básico

Unidade Auditada: Sistema de Abastecimento de Água.

Local: Imbituba

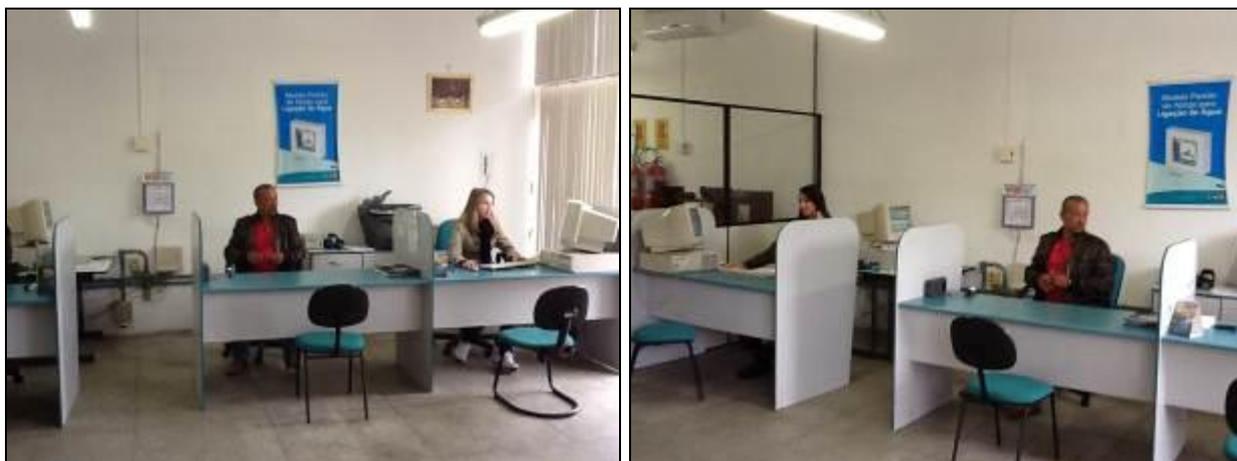
4) As condições de mobiliário são favoráveis (Resolução AGESAN nº 004 - Art. 127)? Sim () Não () Pendência (x): Mobiliário em geral em boas condições;

Áreas de atendimento ao público.

R1: Apresentar projeto de melhorias se incluídos em licitação.

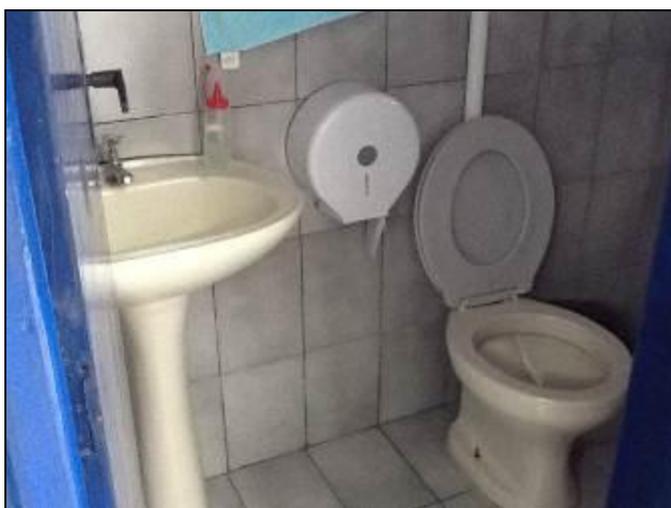
Sanitário disponível no Escritório

7) Há sanitários para os usuários (Resolução AGESAN N° 004 - Art. 127)? Sim () Não (x) Encontram-se em boas condições de higiene e limpeza? Sim () Não () Pendência (x): Usam o dos usuários.

R2: Informar aos usuários por meio de “cartaz” da existência de sanitários compartilhados com os funcionários.

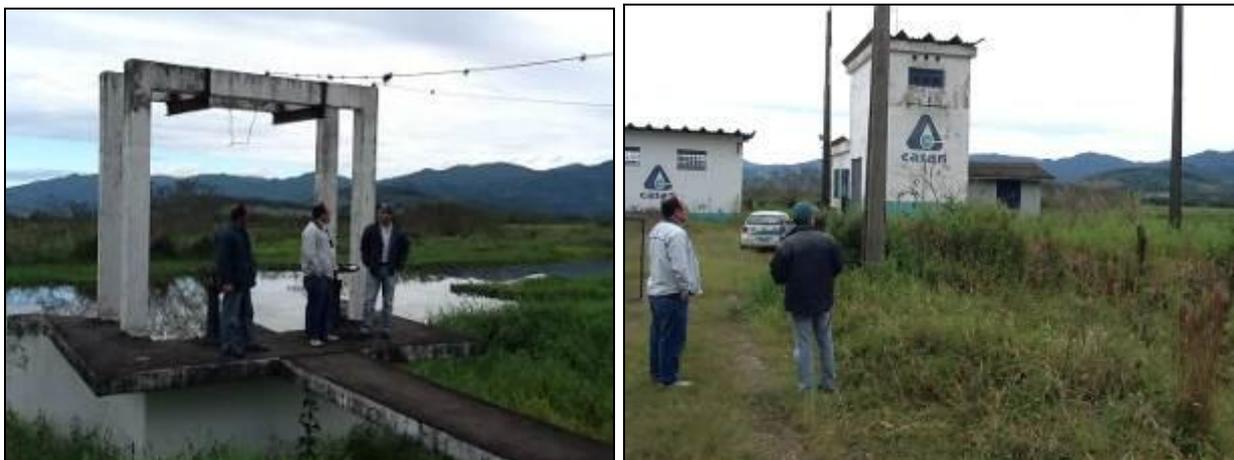
3) Existe cerca de proteção da área do manancial (Resolução AGESAN N°11- Art. 10º)? Sim () Não () Pendência (x): Área apenas parcialmente cercada.

Área do manancial encontrava-se sem manutenção do entorno.

R8: Providenciar isolamento com recuperação das cercas, identificação e placas de restrição de uso, além da limpeza geral do local e das instalações que se encontram abandonadas. Estudar uso das mesmas. Apresentar projeto.

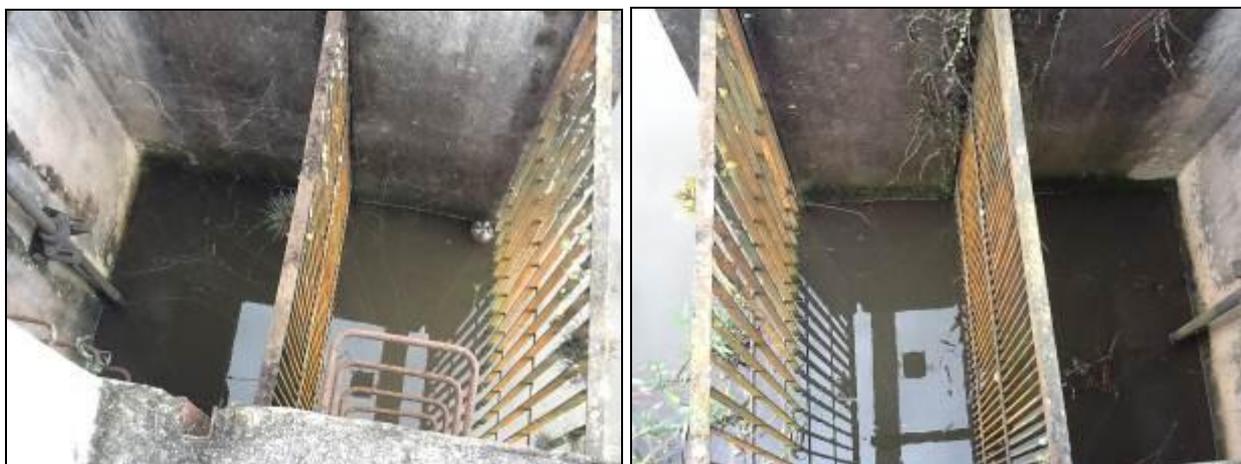
5) As condições operacionais da captação são adequadas (Resolução AGESAN N°11 Art. 11º)? Sim () Não () Pendência (x): Condições de limpeza inadequadas.

Área de sucção/entrada da água para as bombas de recalque.

R09: Necessidade de melhorar as condições de limpeza/manutenção.

R10: As condições de acesso são muito ruins. Além da distância, em condições de chuvas a área fica praticamente inacessível. Sugere-se buscar parceria com a PMI para melhorias e manutenção do acesso.

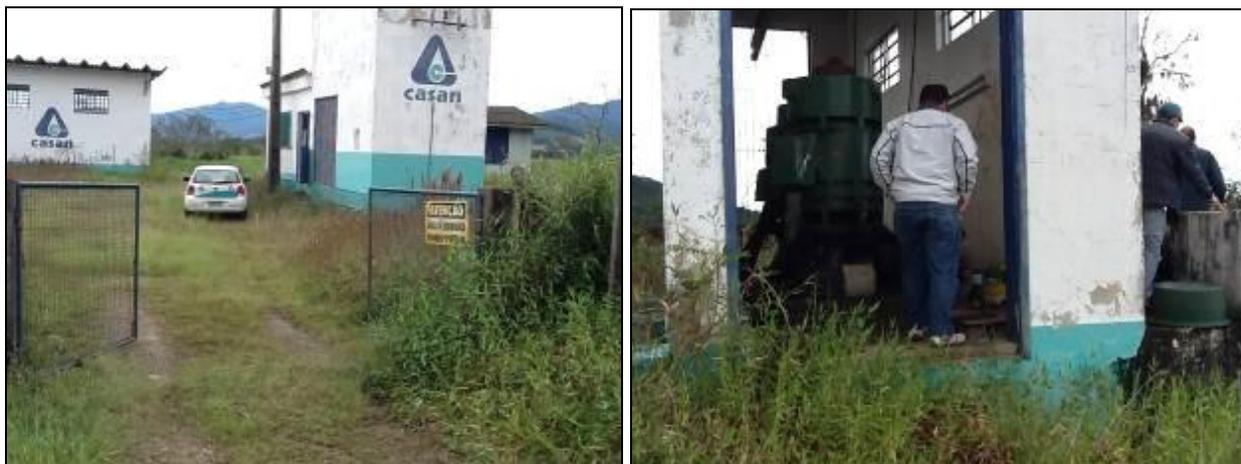
7) Existe proteção contra enchentes e entrada de pessoas estranhas e animais (Resolução AGESAN N°11 - Art. 10º)? Sim (x) Não () Pendência (): Proteção ao

acesso de pessoas e animais não! Conforme já exposto acima.

As estruturas são elevadas o que evita alagamentos.

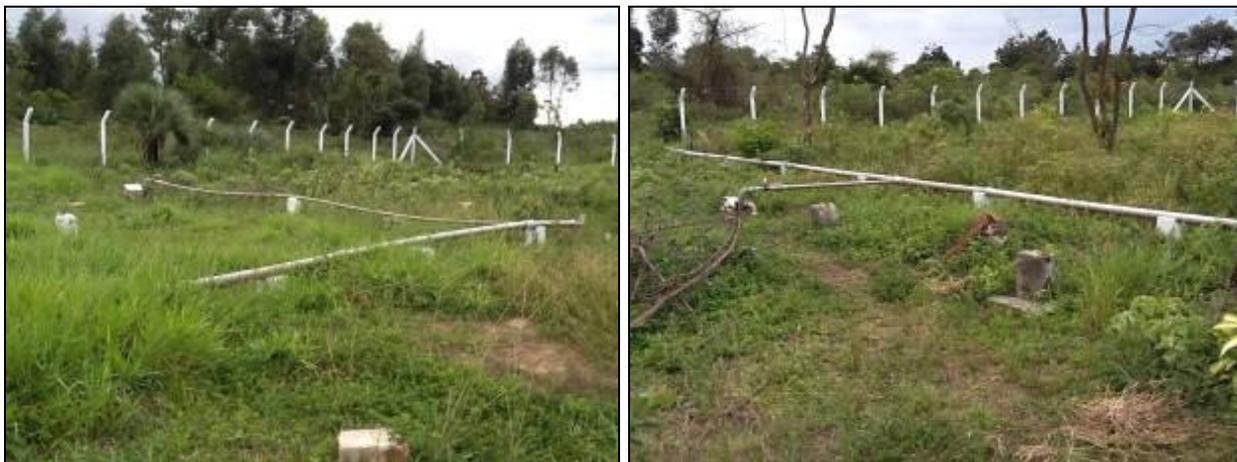
Área cercada, mas sem qualquer manutenção do entorno.

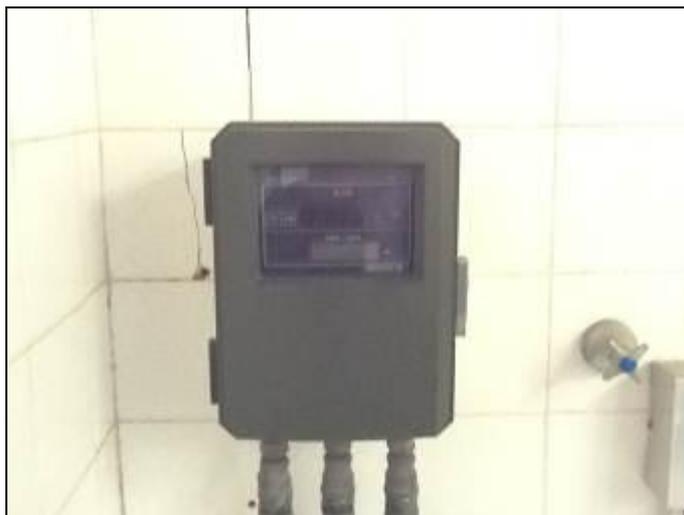
Não () Pendência (x): O medidor encontrado estava parado por avaria.

Macro medidor inativo por avaria.

R16: Deverá ser providenciado controles de entrada e saída com respectivos relatórios para auxiliar redução das perdas físicas do sistema. Apresentá-los na próxima fiscalização.

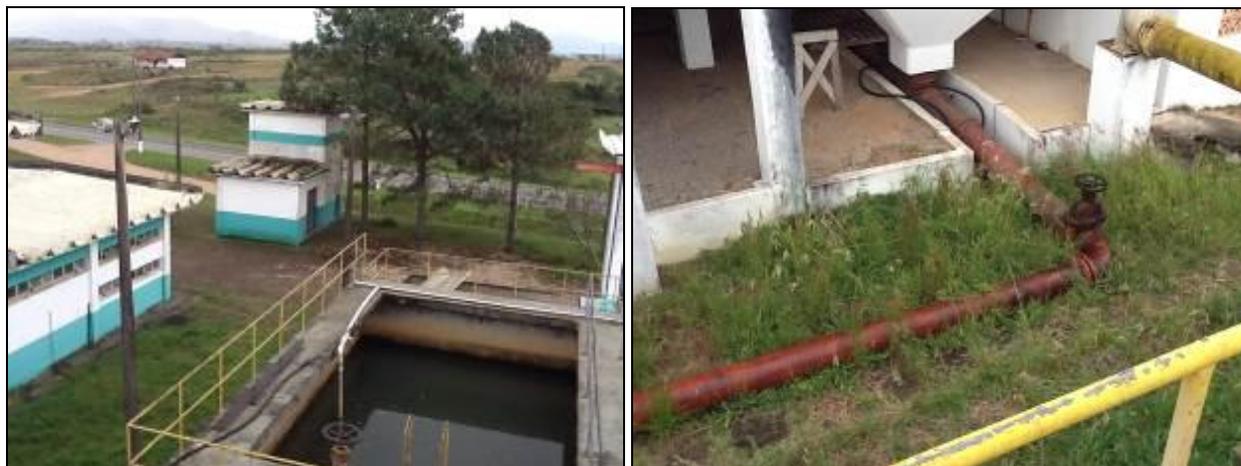
9) As condições de limpeza do pátio externo são boas (Resolução AGESAN N°11 - Art. 15°)? Sim () Não () Pendência (x): As áreas externas de todas as Unidades do SAA necessitam de melhorias consideráveis.

Áreas externas em mal estado de conservação.

R17: Apresentar solução para a situação das Unidades.

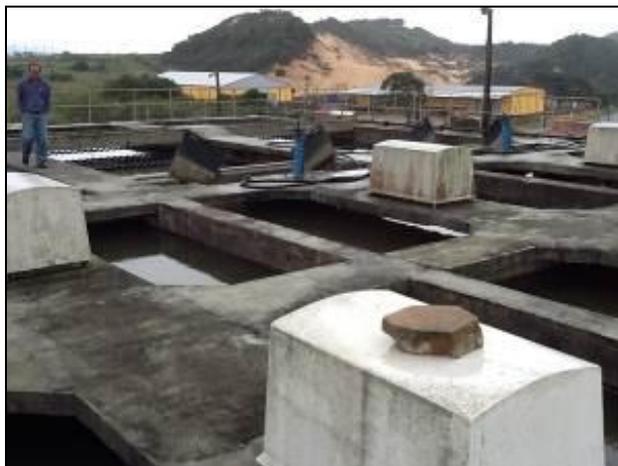
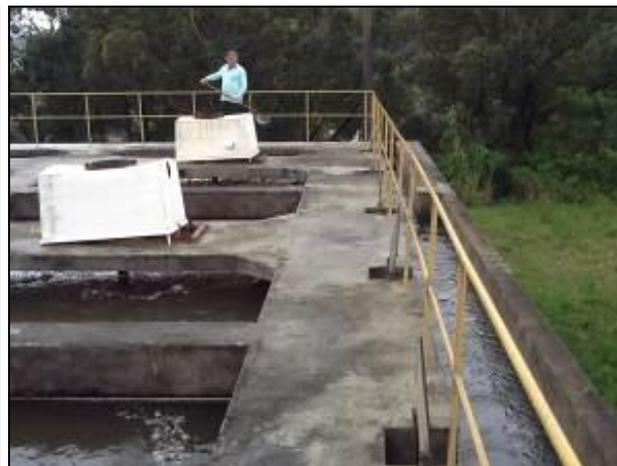
Floculadores necessitando melhorias.

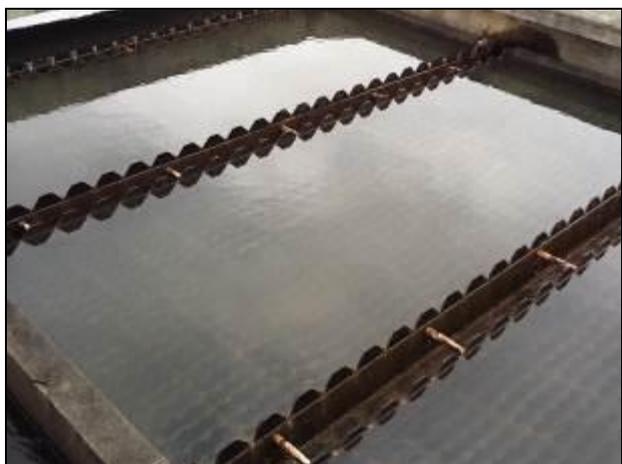
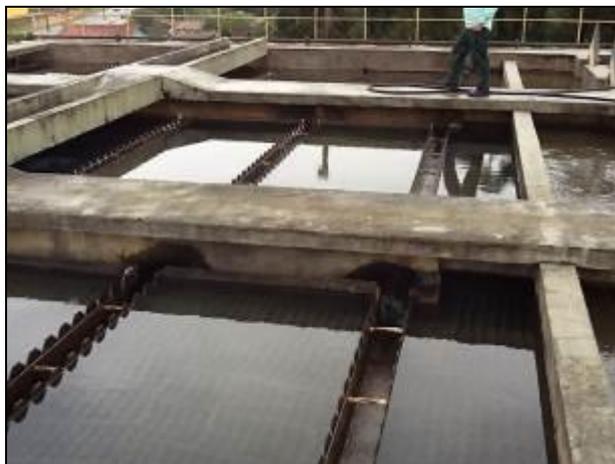
Decantadores.

Os decantadores estão em boas condições (Resolução AGESAN N°11 - Art. 15°)? Sim () Não (x) - N° de decantadores: 03 (três). Cada um dele possui duas células.

13) O lodo é lançado retido pelos decantadores é disposto de forma adequada? Sim () Não (x) Onde? Lançado em córrego próximo.

R18: Deverá ser buscada solução ambientalmente adequada para todos os resíduos.

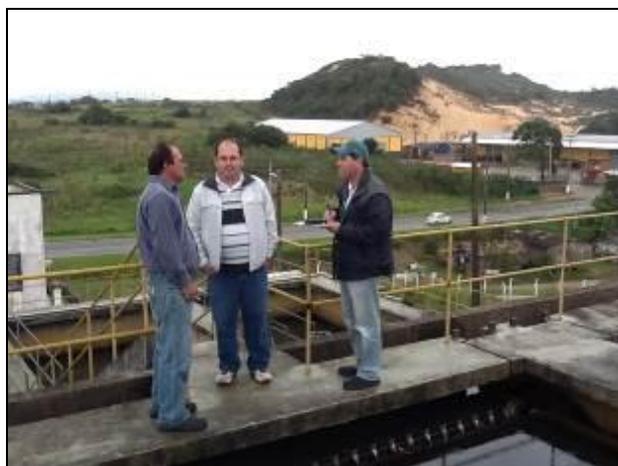
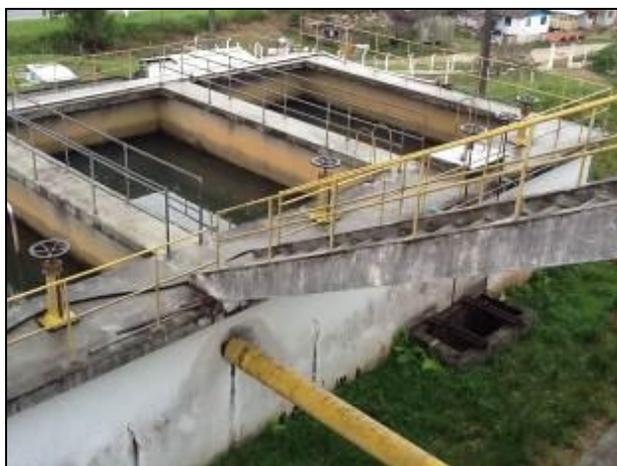
15) Os filtros estão em boas condições (Resolução AGESAN N°11 - Art. 15°)? Internamente Sim () Não (x) N° de filtros: 04 (quatro).

Filtros da ETA Imbituba.

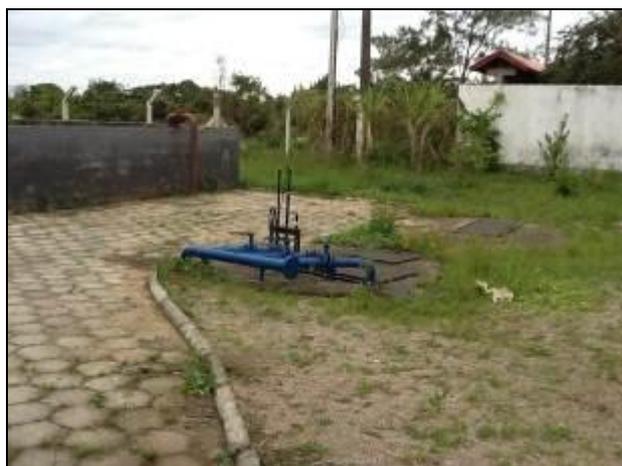
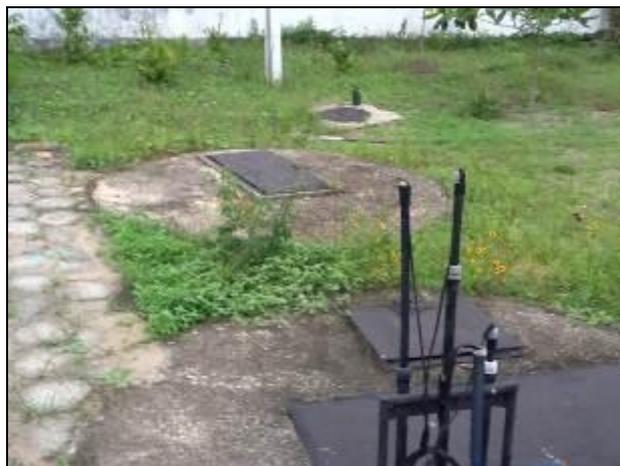
11) O acesso à ETE está em boas condições (Resolução AGESAN Nº11 Art. 42º)? Sim (x) Não () Pendência (): Obs.: Necessita melhorias nos pátios.

Áreas externas da ETE Imbituba.

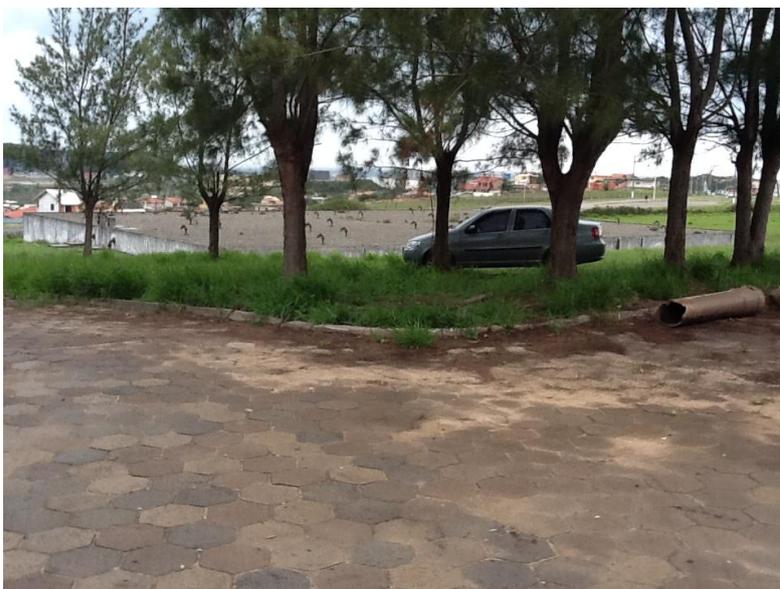
R-03 Nova Alvorada (desativado)
