Assunto: Fiscalização de ACOMPANHAMENTO dos Serviços de Saneamento Básico – GEFIS 023_13

Referência: Processos AGESAN 000087/2011 e Relatório Inicial GEFIS nº 027/2011

Nome: Cia Catarinense de Águas e Saneamento

Data da Inspeção: 17 / 07 / 2013.

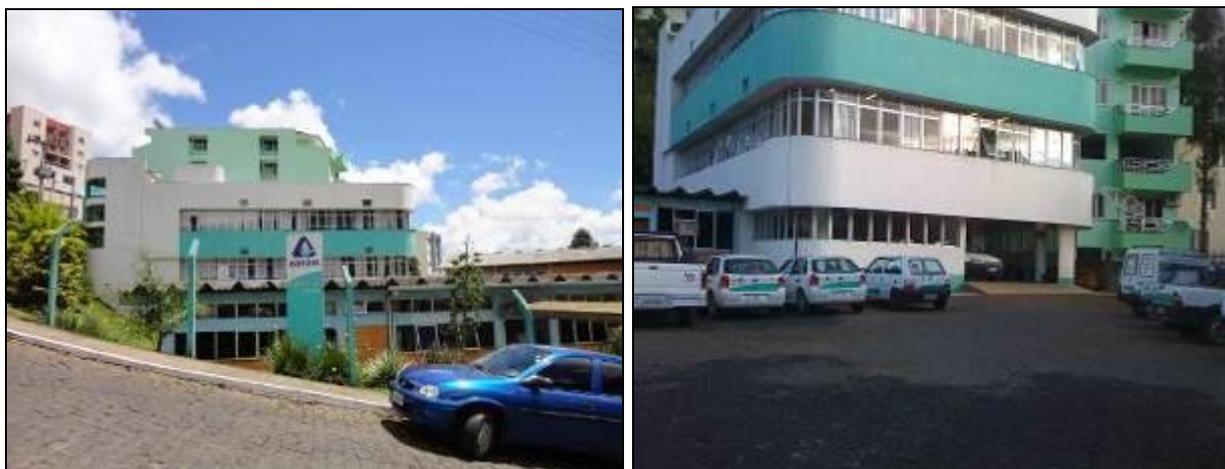
Figura 1: Fachadas do Escritório local. (inicial)

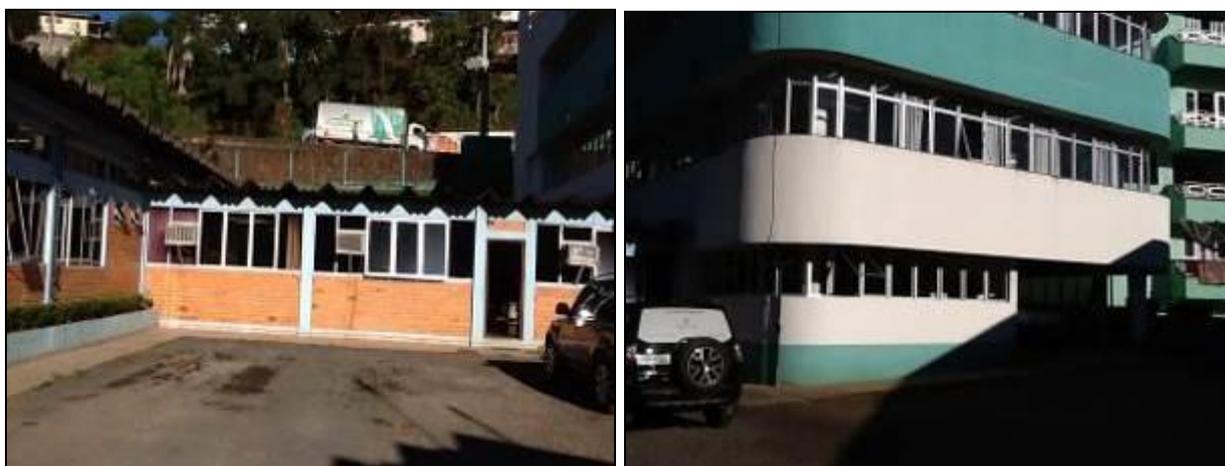
Figura 2: Fachadas do Escritório local (acompanhamento)

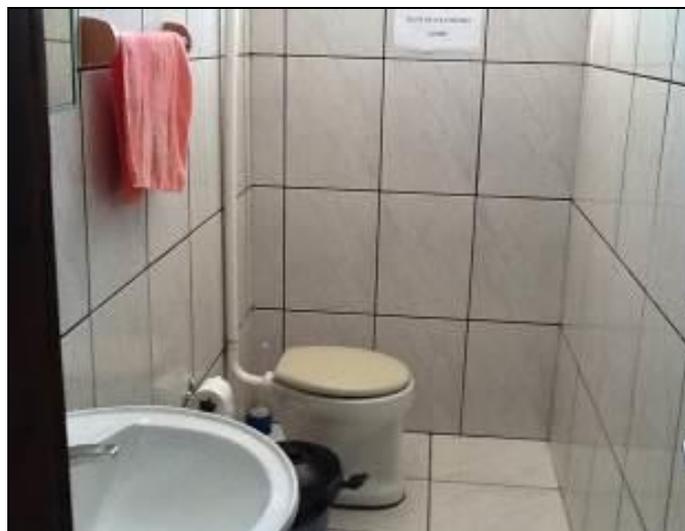
Figura 5: Banheiro uso Coletivo (acompanhamento)

9) Há sanitários para os usuários (Resolução AGESAN nº 004 - Art. 127)? Sim () Não (x)
Encontram-se em boas condições de higiene e limpeza? Sim () Não () Obs.: Banheiro de uso coletivo. Deve ser informado aos usuários! (Acompanhamento)

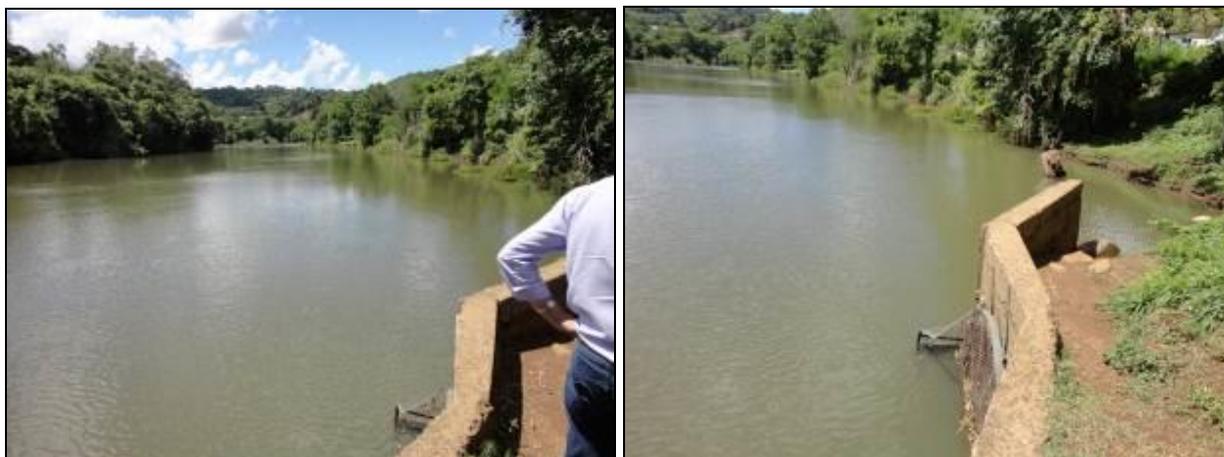
Figura 10: Captação junto ao Rio do Peixe (Inicial)

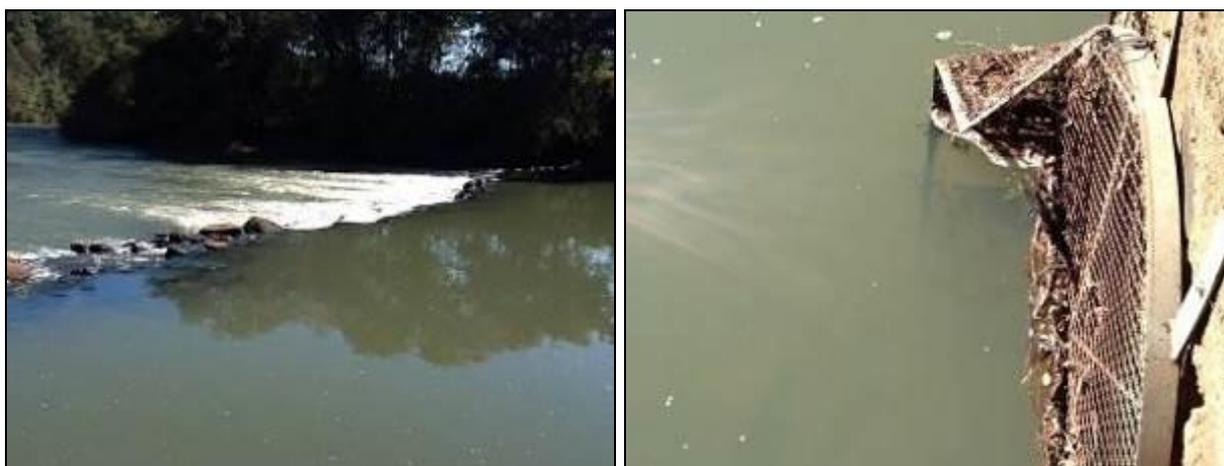
Figura 11: Captação junto ao Rio do Peixe (acompanhamento)

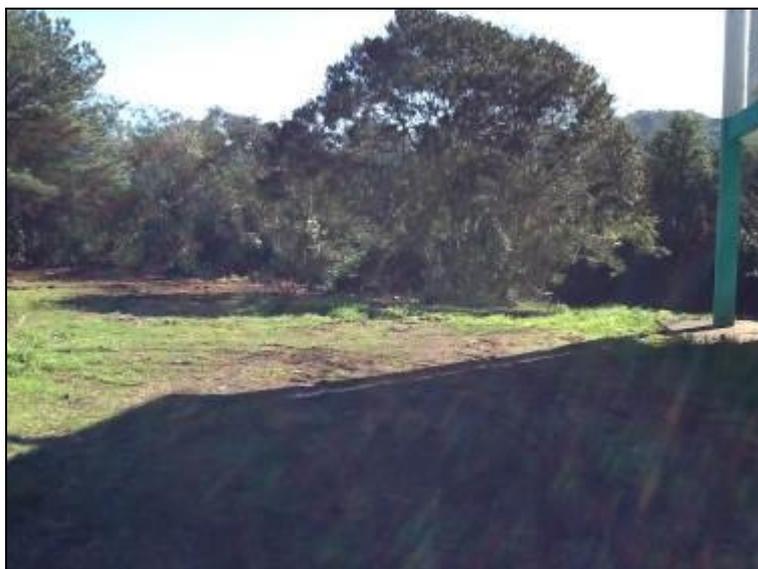
Figura 12: Entorno do Manancial

Obs.: Local de entorno do manancial ainda precisa de cuidados e melhor isolamento, com instalação de placas de identificação e restrições de uso/acesso. (Acompanhamento)

Obs.: Área continua sujeita a enchentes, figura 12. (acompanhamento)

RECOMENDAÇÃO 04: Instalar placas informando que é área restrita a funcionários e sobre perigos de acesso. (Acompanhamento)

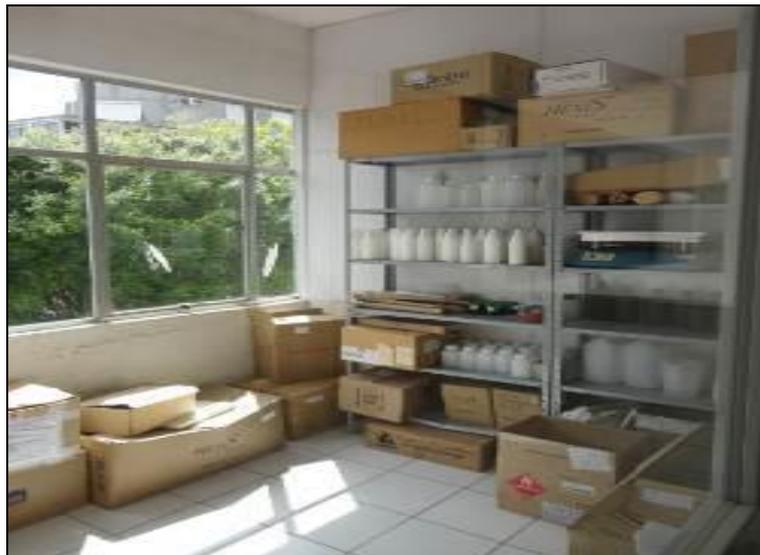
Figura 15: Almojarifado de produtos químicos: falta de proteção nas janelas e excesso de calor põem em risco os produtos. (inicial)

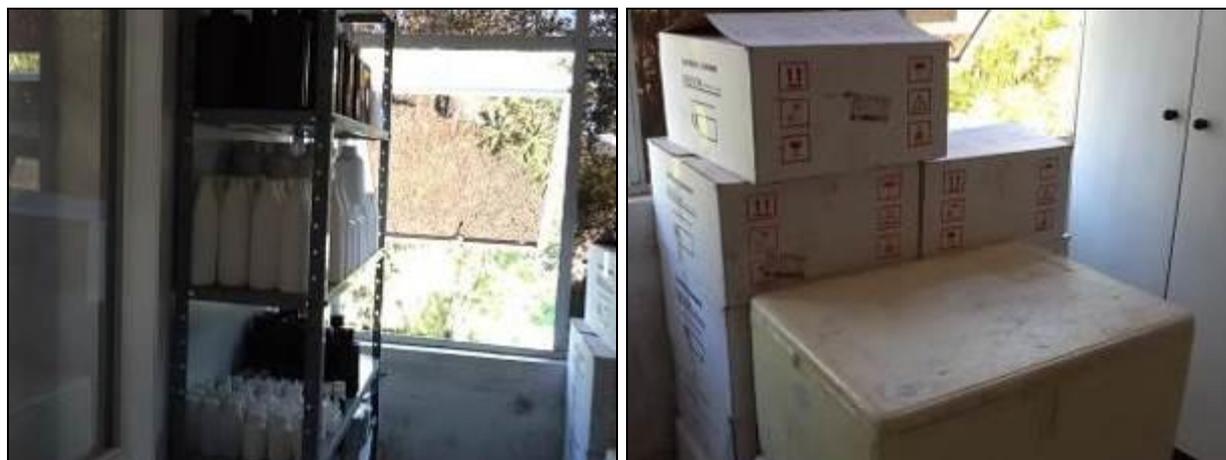
Figura 16: Almojarifado de produtos químicos. Foram instaladas películas e readequada disposição dos materiais. (acompanhamento)

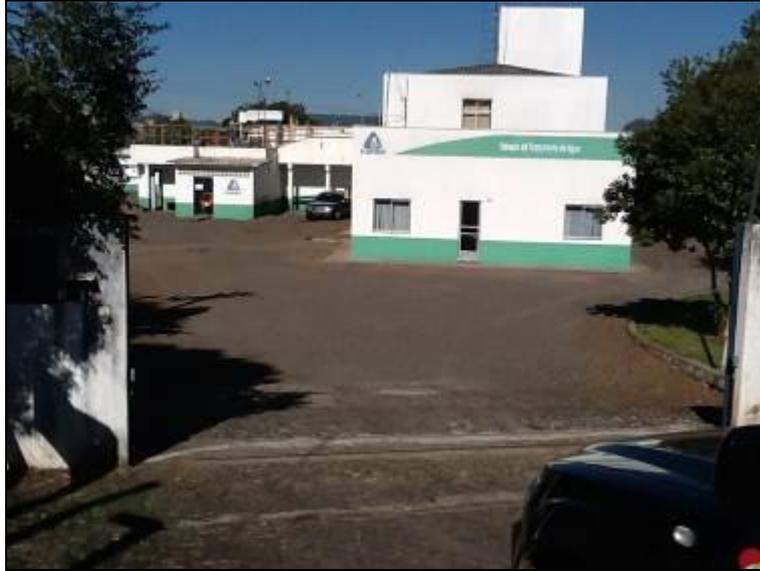
Figura 17: Área de Proteção da ETA (acompanhamento)

10) As condições de limpeza do pátio externo são boas (Resolução AGESAN nº11 - Art. 15º)? Sim (x) Não () Pendência (): Obs.: Idem Figura 17.

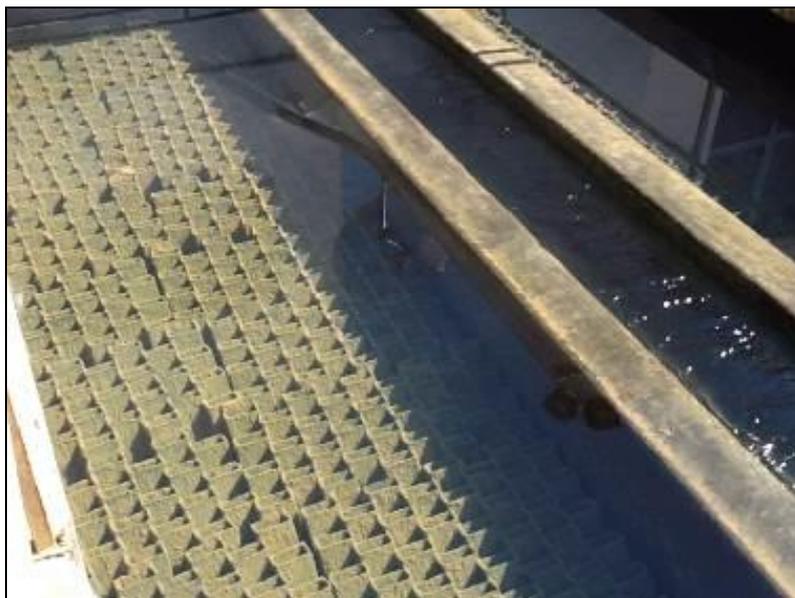
Figura 19: Decantadores da ETA

15) O lodo lançado pelos decantadores é disposto de forma adequada? Sim () Não (x) -

Onde? No Rio

RECOMENDAÇÃO 08: Apresentar proposta/projeto de adequação ou justificativa.
(Acompanhamento)

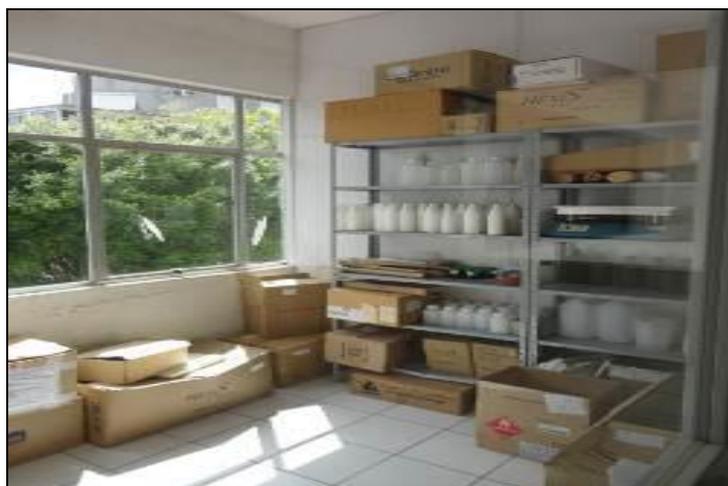
Figura 24: Almoxarifado de produtos químicos: falta de proteção nas janelas e excesso de calor põem em risco os produtos. (inicial)

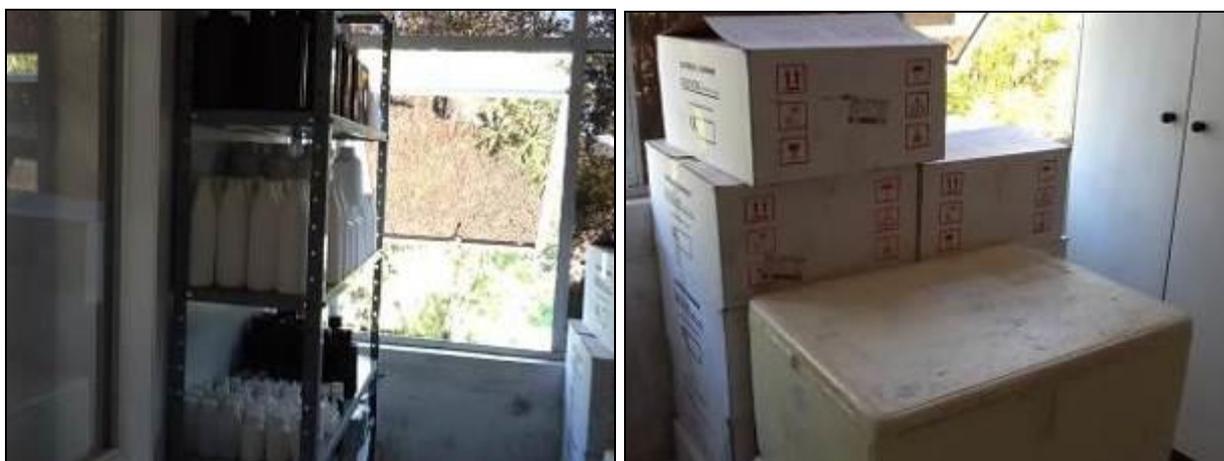
Figura 25: Almoxarifado dos produtos químicos. (acompanhamento)

Obs.: Foram adotadas melhorias para a proteção dos produtos. (Acompanhamento)

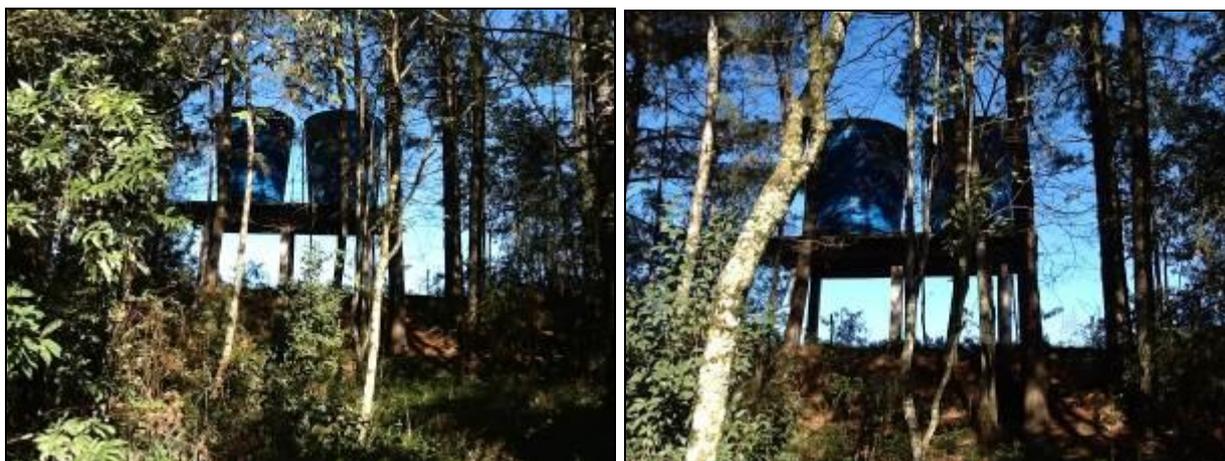
Figura 29: Reservatório 25 m³ sem identificação Bairro Dona Gema. (acompanhamento)

4) As áreas estão devidamente cercadas e trancadas (Resolução AGESAN nº11 - Art. 23º)? Sim () Não () Pendência (): Obs.: No R.1.2 e o reservatório do Bairro Dona Gema, não existe isolamento.

RECOMENDAÇÃO 12: Providenciar isolamento da área conforme determinação da Resolução.

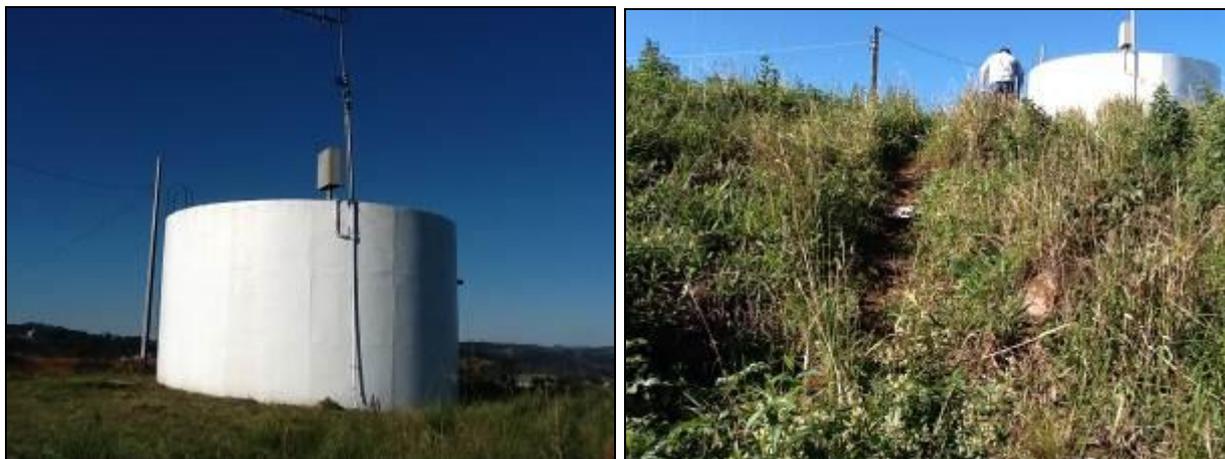
Figura 31: R-1.2 50m³ - Quartel, e Acesso (acompanhamento)

1) Existe facilidade de acesso ao local? Sim () Não () Obs.: Nos reservatório R-1.2 e R-03 é difícil o acesso.

RECOMENDAÇÃO 10: Providenciar melhorias nos acessos aos reservatórios.
(Acompanhamento)

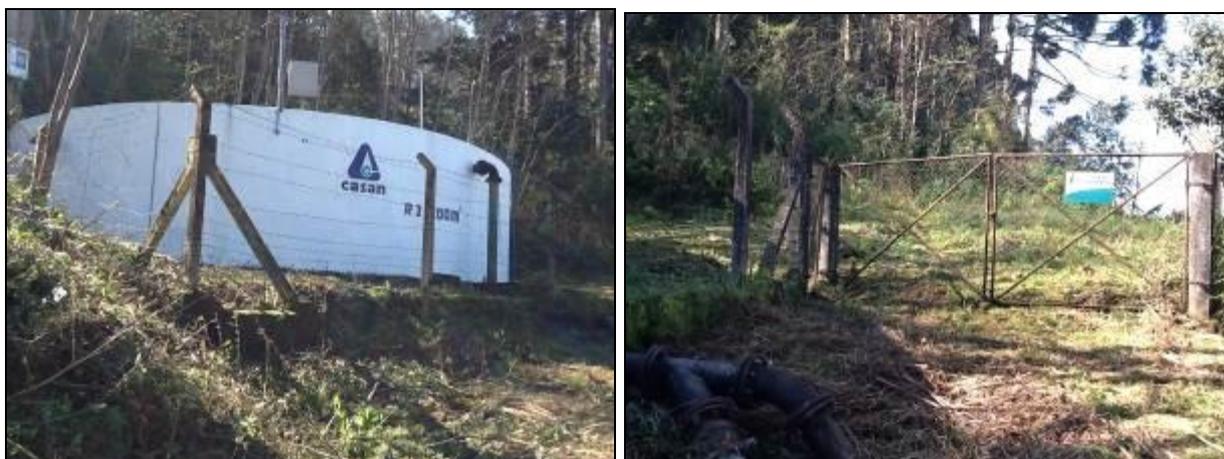
Figura 34: R-03 – 200 m³ - Entrada (acompanhamento)
