Assunto: Fiscalização de ACOMPANHAMENTO dos Serviços de Saneamento Básico

Referência: Processos AGESAN 0000088/2011

Unidade Auditada: Sistema de Abastecimento de Água.

Data da Inspeção: 19 / 06 / 2013.

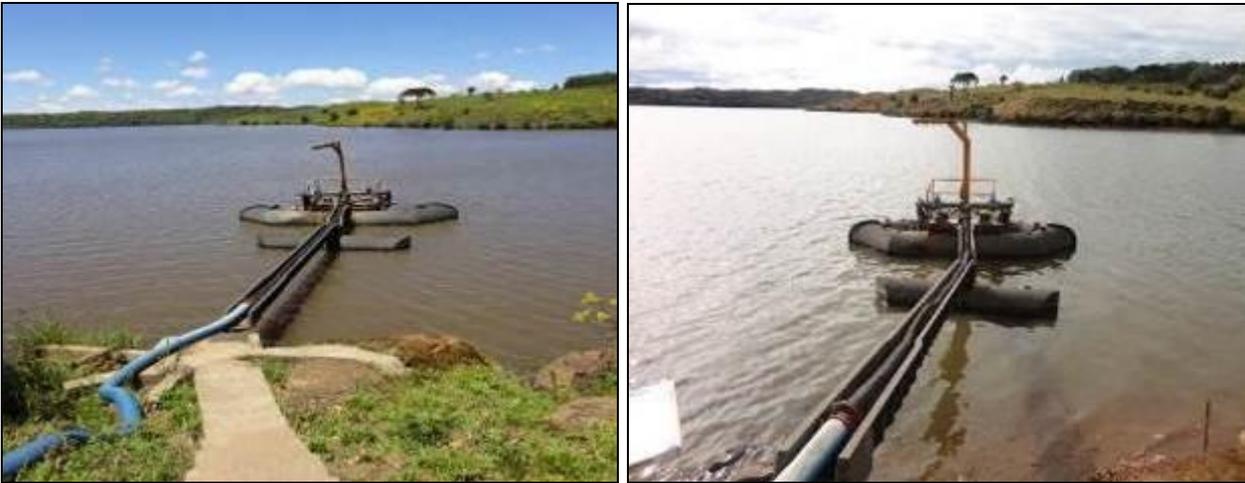
Figura 1- Bombas que fazem a captação junto a Represa (inicial e Acompanhamento)

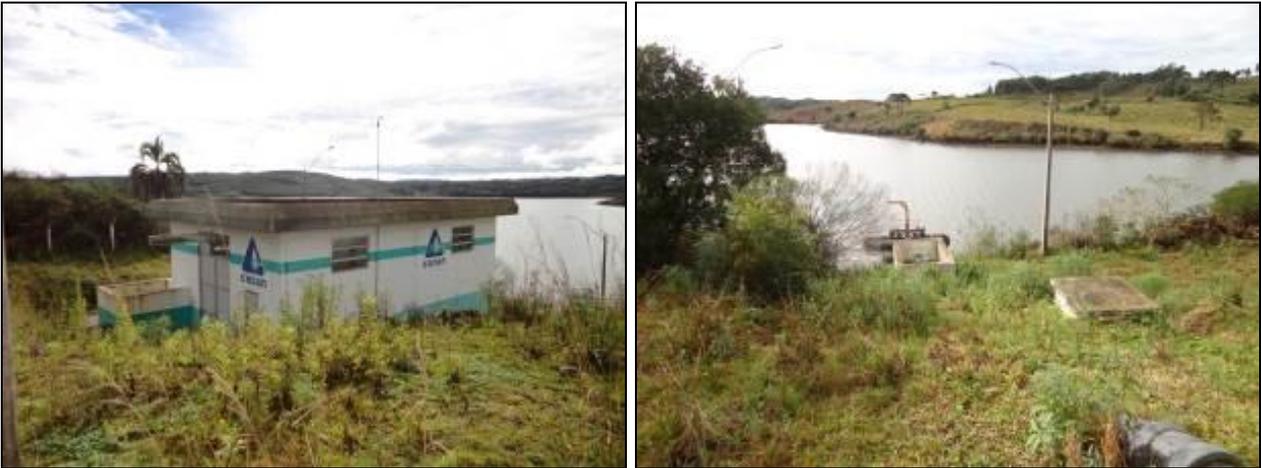
Obs.: Não impede a entrada de pessoas estranhas e nem animais.(acompanhamento)

Figura 3 - Visão geral da Captação (Acompanhamento)

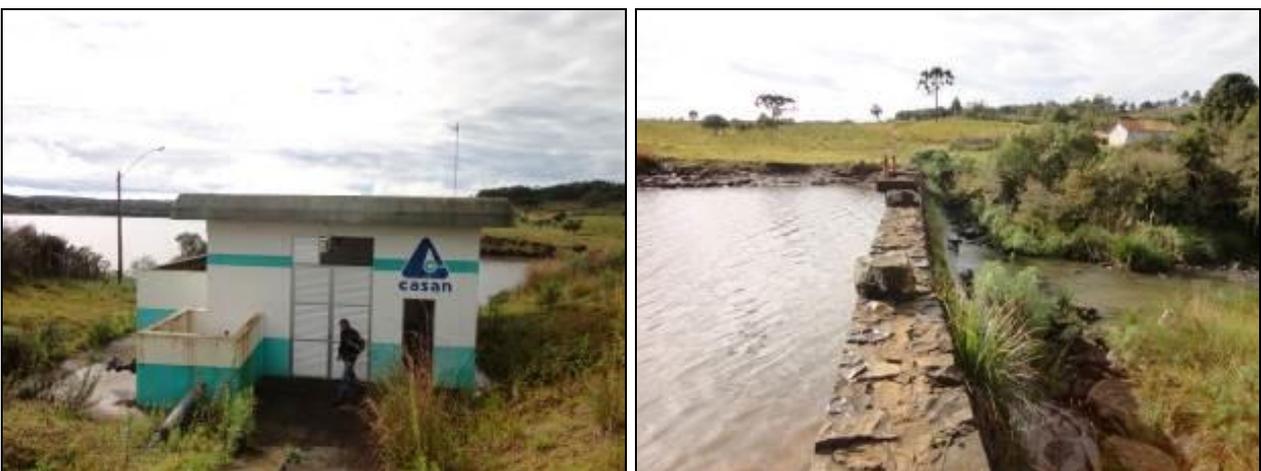
Figura 5 Captação de água bruta junto a Represa de Ubatã (acompanhamento)

Obs.: Obras licitadas deveriam ter iniciado dia 17/06, e não iniciaram até o dia 19/06. A ERAB funciona com duas bombas, uma de reserva, o controle é feito na ETA. (acompanhamento)

Obs.: Porém o mato está alto em torno da ERAB e a barragem continua com rachaduras. (Acompanhamento)

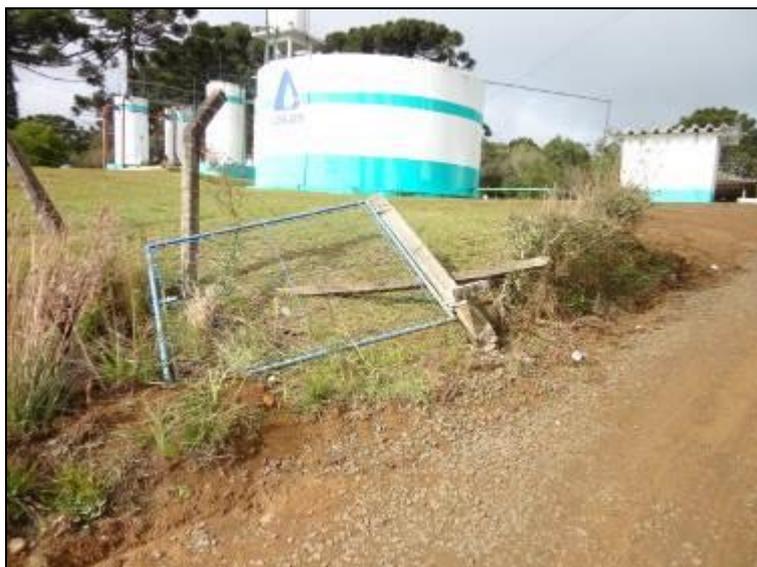
Obs.: Portão de acesso a ETA está danificado, possibilitando acesso de pessoas e animais.(acompanhamento)

Figura 8 - Acesso a ETA junto aos Reservatórios (Acompanhamento)

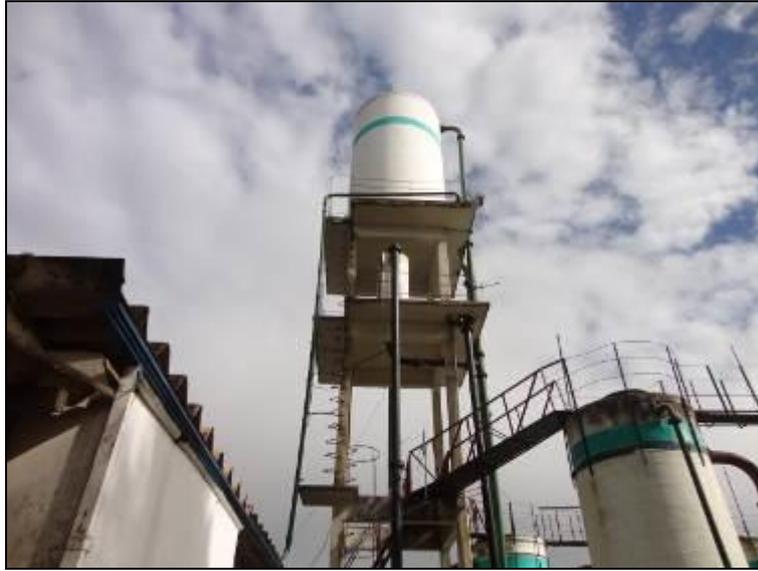
Figura 9 – Escada de Acesso ETA (Acompanhamento)

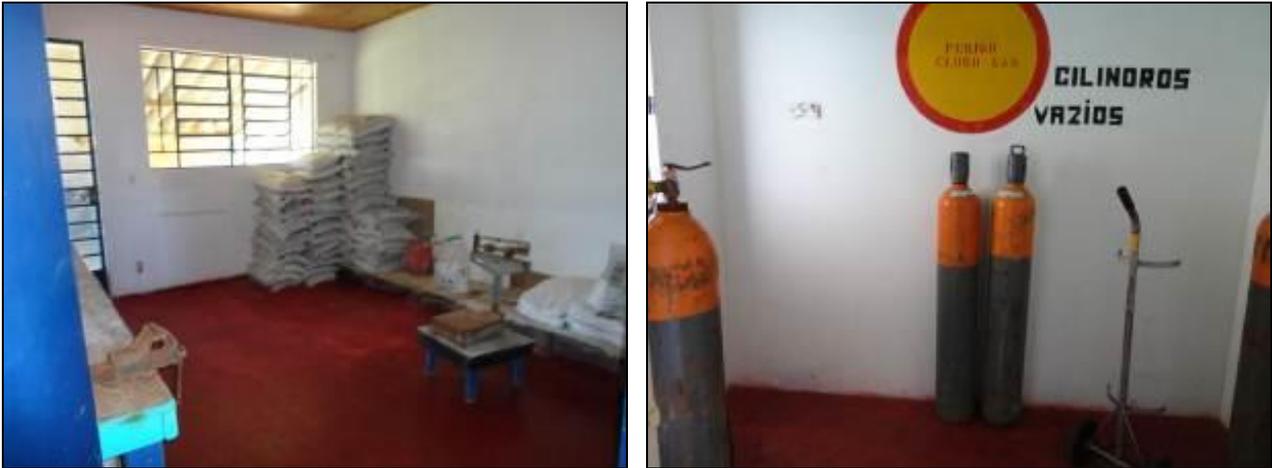
Obs.: Tem material da agência de Curitiba depositado inadequadamente.(Inicial)

Figura 14 - Armazenamento de produtos químicos e almoxarifado. (Inicial)

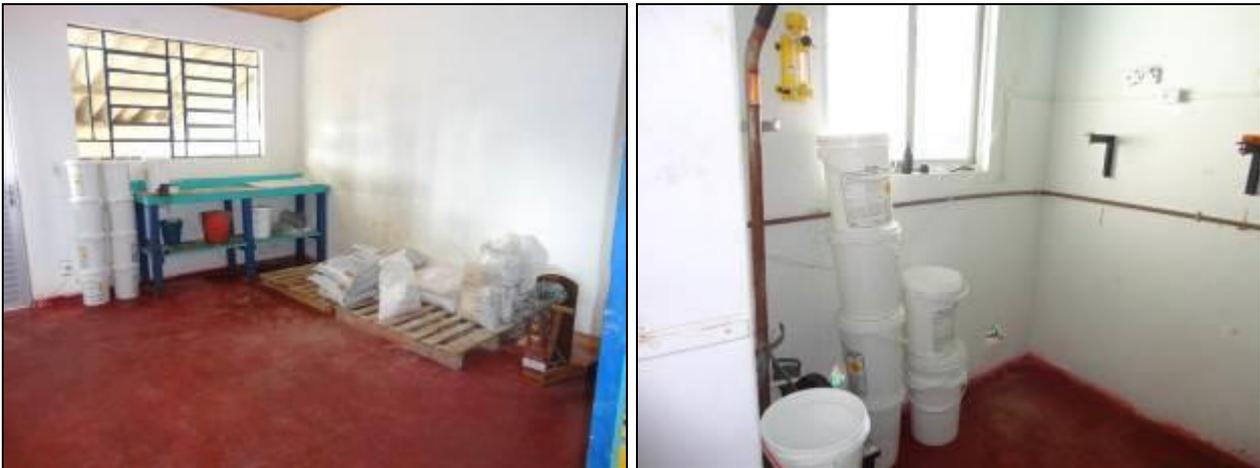
Obs.: Os materiais continuam acondicionados indevidamente.(Acompanhamento)

Figura 15 - Armazenamento de produtos químicos e almoxarifado. (Acompanhamento)

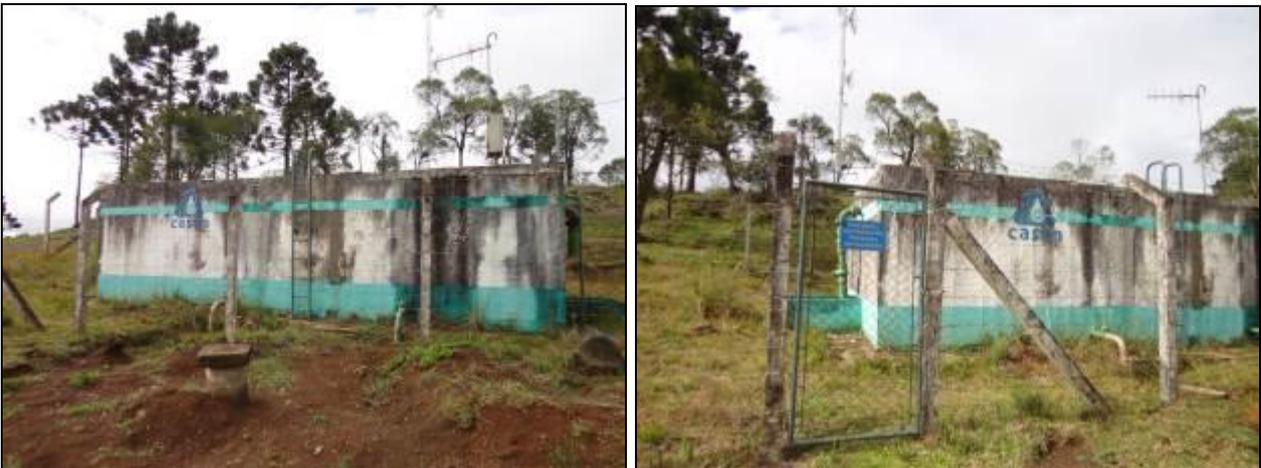
Figura 21 - Terceiro reservatório do Sistema de reservação. (acompanhamento)

Obs.: Continuam sem guarda-corpo. (acompanhamento)

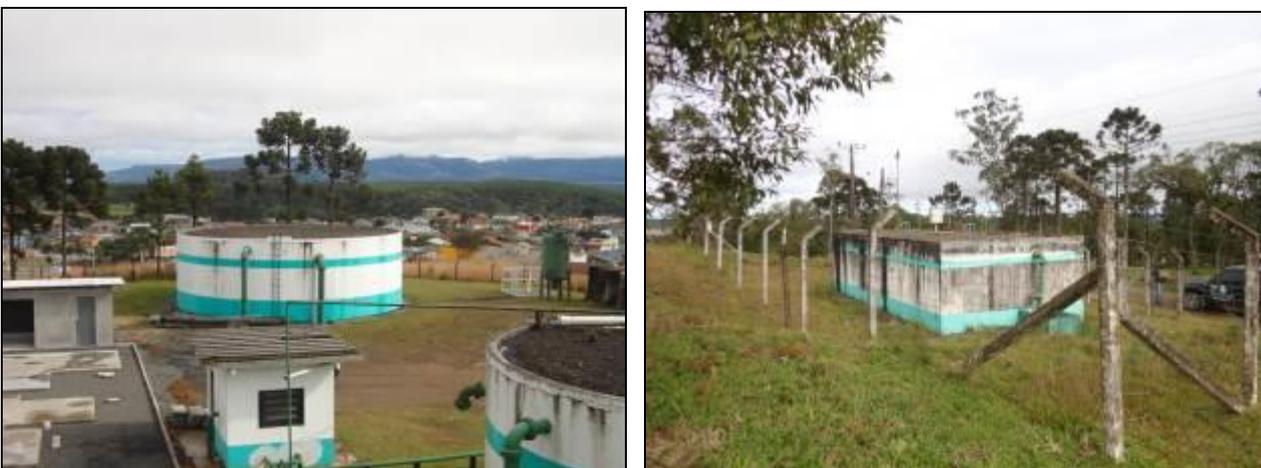
Obs.: Coberturas em condições adequadas (acompanhamento).

Figura 22 – Áreas de Coberturas dos Reservatórios (acompanhamento)

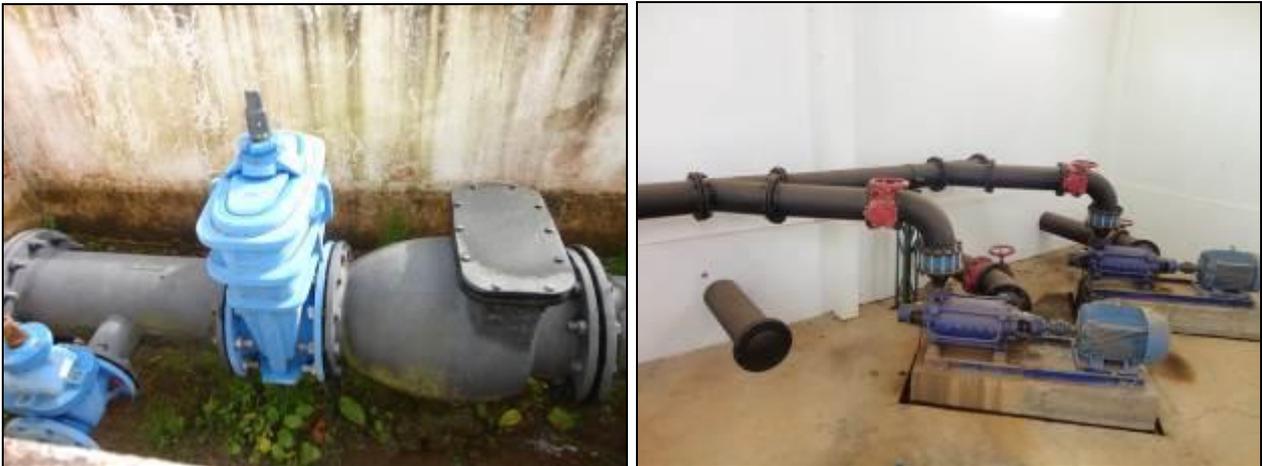
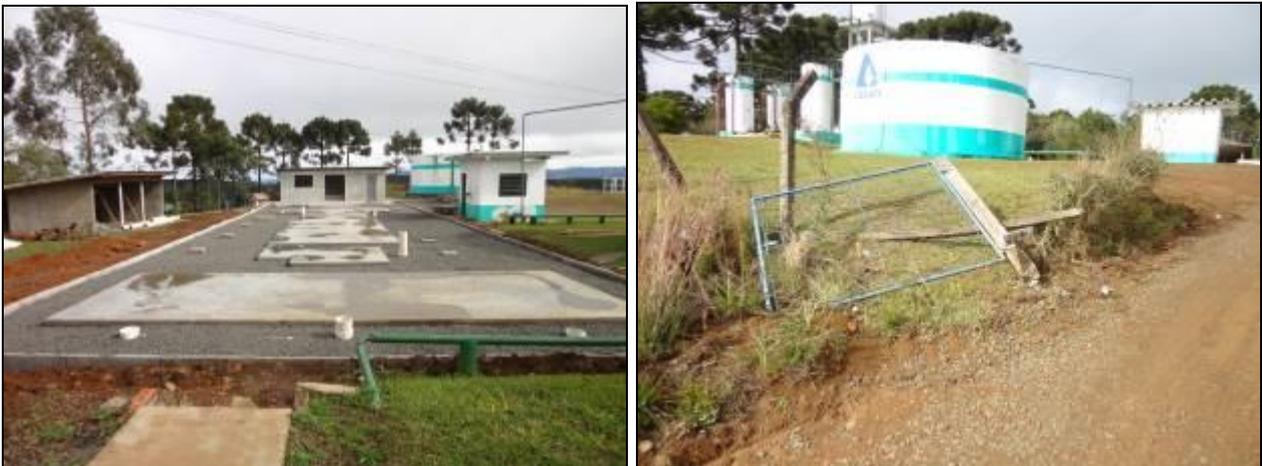
Figura 31: Outras fotos da unidade operacional, Base da nova ETA, Acesso aos reservatórios junto a ETA com portão danificado (acompanhamento)

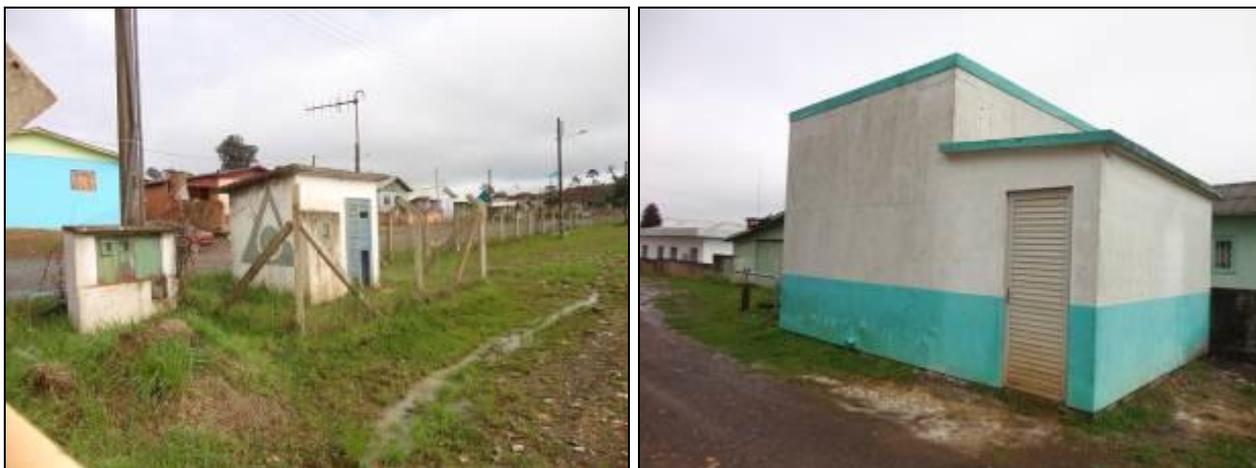
Figura 32: ERAT Marciliano (Garagem da Prefeitura) – sem pintura, sem identificação, cerca ruim – Poço 01 localizado no Shopping.
