RELATÓRIO DE FISCALIZAÇÃO

Assunto: Fiscalização dos Serviços de Saneamento
Básico do Município de São Joaquim

Relatório nº 007/2012

Data: 25 /04/2012.

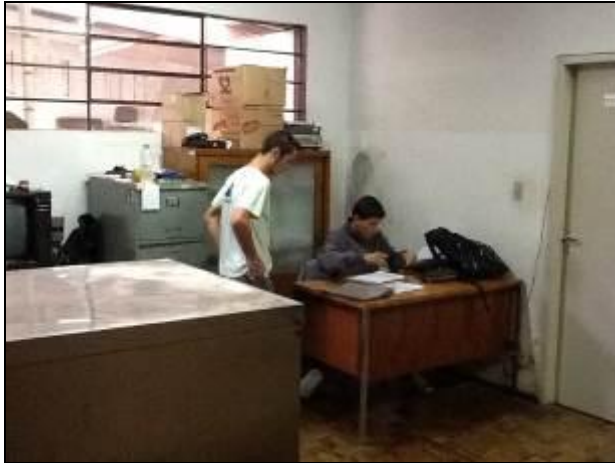
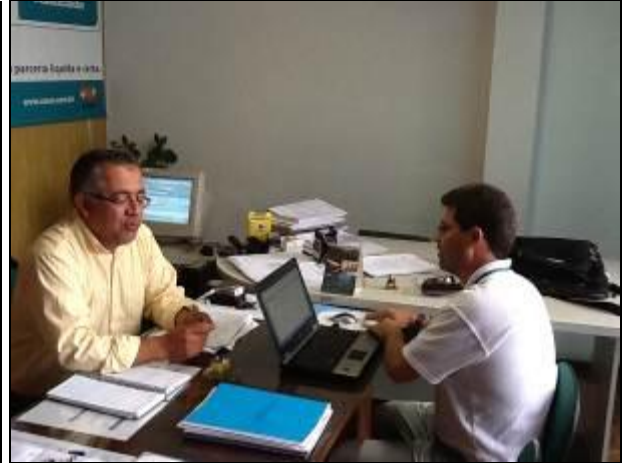
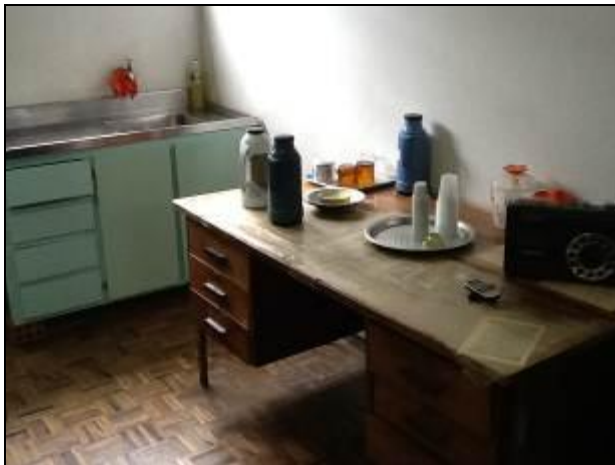
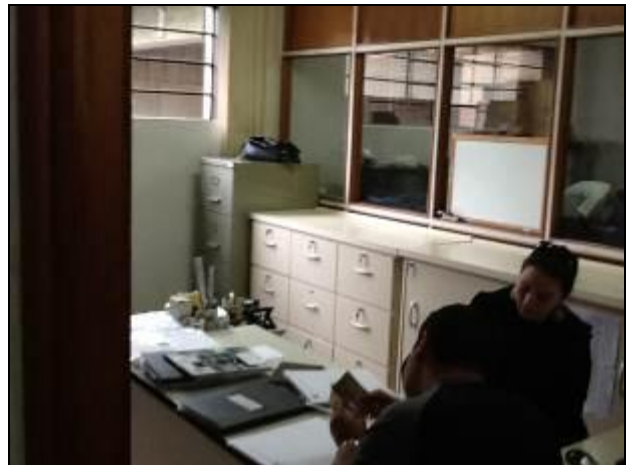
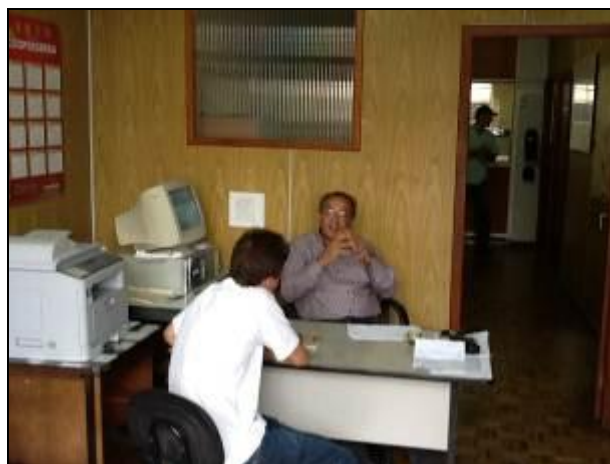
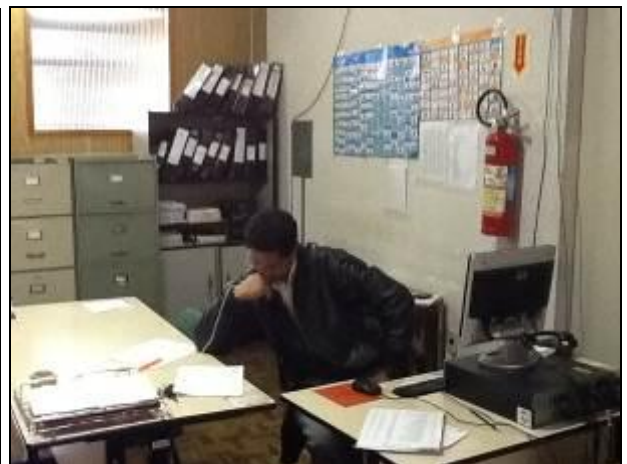
4) As condições de mobiliário são favoráveis (Resolução AGESAN Nº 004 - Art. 127)? Sim () Não () Pendência (x): Mobiliário em geral necessitando de melhorias.

Áreas internas do Escritório.

R1: Apresentar projeto de melhorias.

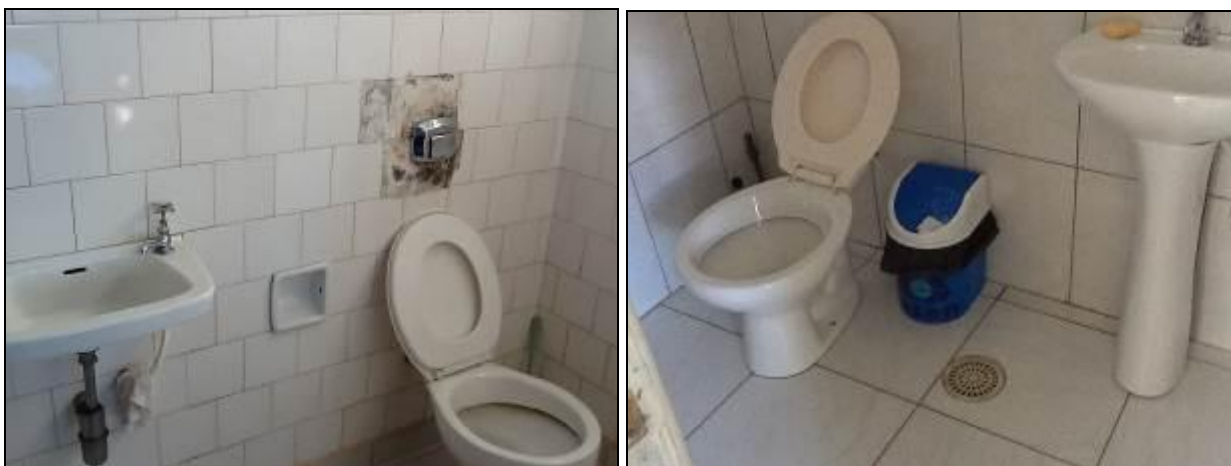
Sanitários de unidades da estrutura de São Joaquim.

7) Há sanitários para os usuários (Resolução AGESAN N° 004 - Art. 127)? Sim () Não () Encontram-se em boas condições de higiene e limpeza? Sim () Não () Pendência (x): Usam o dos usuários.

R2: Informar aos usuários por meio de “cartaz” da existência de sanitários compartilhados com os funcionários.

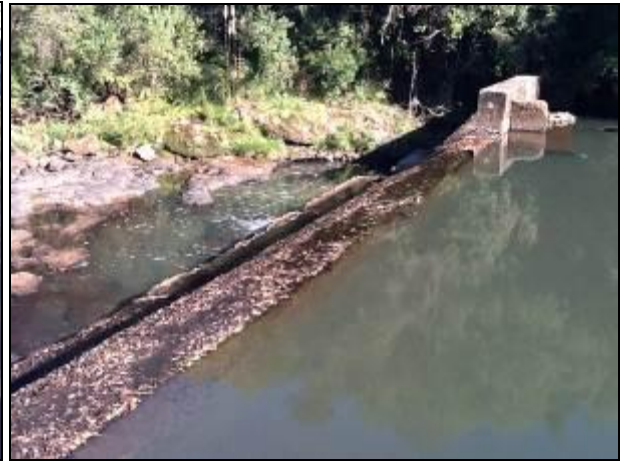
Área do Manancial com a Represa em destaque à direita.

4) O volume captado atualmente garante o abastecimento de água sem haver colapso no abastecimento (NBR 12211 item 5.5)? Sim (x) Não () Pendência (): Obs.: Encontra-se no limite operacional.

Observações: Anel viário da Rod. SC 438 está planejado para ser construído dentro da bacia de captção. O sistema opera no limite e há estudos para uma área de captação no Rio Postinho.

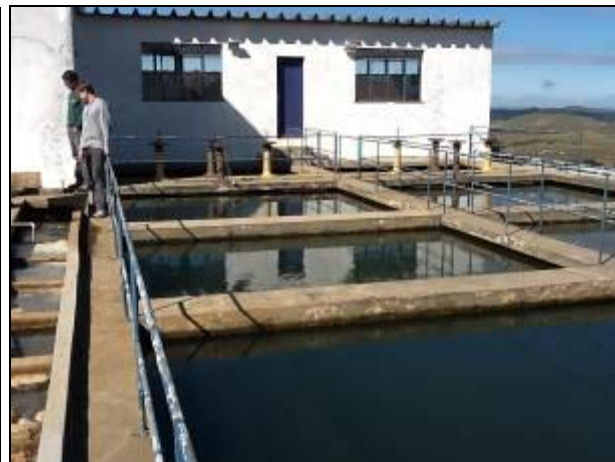
Decantadores em primeiro plano.

14) O lodo é lançado retido pelos decantadores é disposto de forma adequada? Sim () Não (x) Onde? Escoado para a drenagem pluvial.

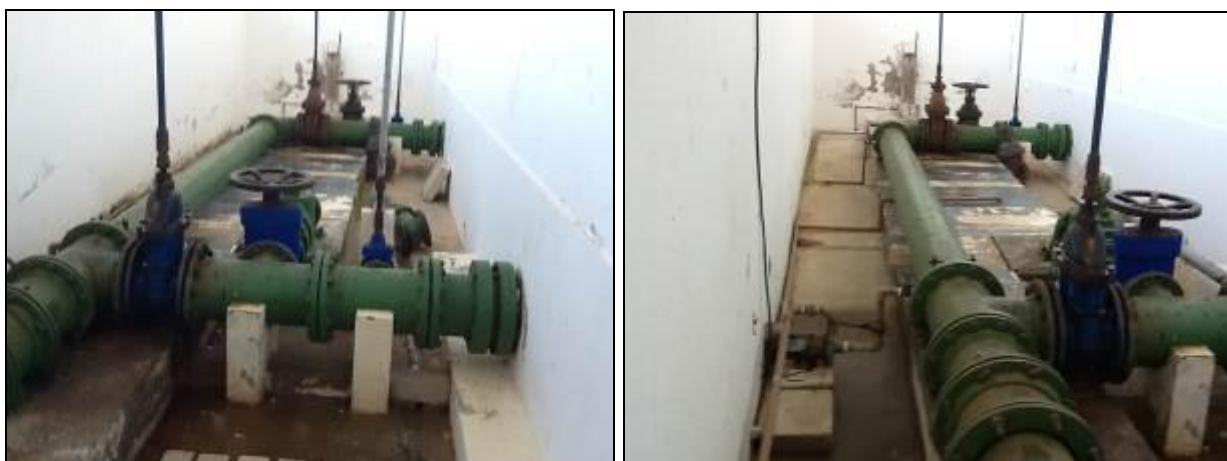
22) Existem vazamentos nas instalações - tubos, registros, etc.? (Resolução AGESAN N°11 - Art. 15°) ? Sim () Não () Pendência (x): Poucos e pequenos, mas que necessitam de atenção.

Algumas estruturas apresentam pequenos vazamentos.

R7: Observar todo e qualquer vazamento no sentido de diminuir as perdas físicas do sistema.

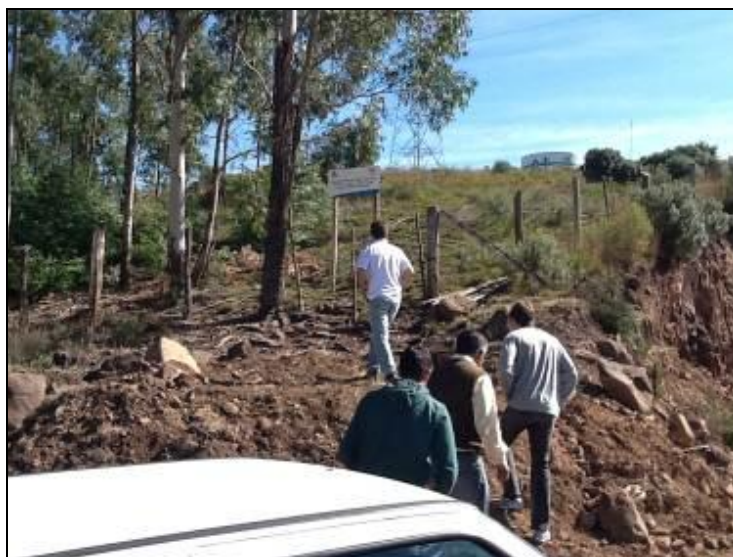
Apenas R-04 (acima) tem problemas no isolamento. Mas tem placa de restrições.

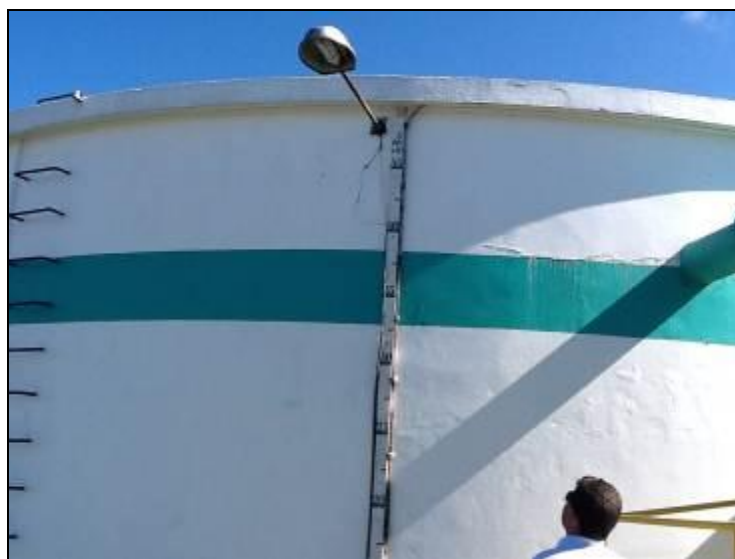
9) Apresentam para-raios, iluminação e sinalização noturna (Resolução AGESAN Nº11 - Art. 23º)? Sim (x) Não () Encontram-se em boas condições? Sim () Não ()
Pendência (x): Necessitando manutenção.

Iluminação junto ao R-02.
