RELATÓRIO DE FISCALIZAÇÃO

Assunto: Fiscalização de ACOMPANHAMENTO dos
Serviços de Saneamento Básico do Município de
URUBICI

Data da Inspeção: 25 / 04 / 2012.

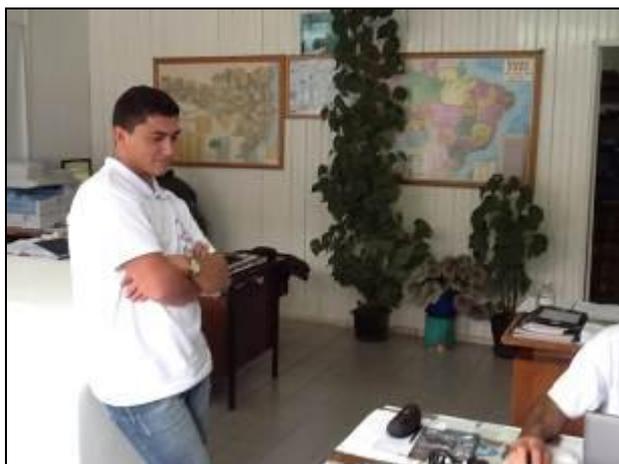
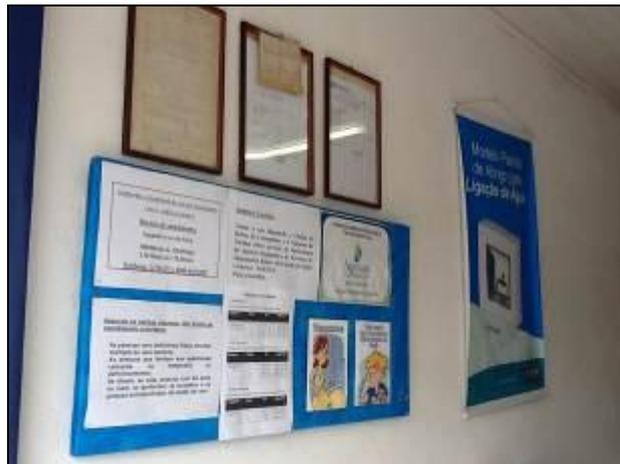
4) As condições de mobiliário são favoráveis (Resolução AGESAN nº 004 - Art. 127)? Sim () Não () Pendência (x): Mobiliário em geral necessitando de melhorias; sem padronização e em condições ruins de conservação. Processo em licitação.

Áreas internas do Escritório.

R1: Apresentar projeto de melhorias.

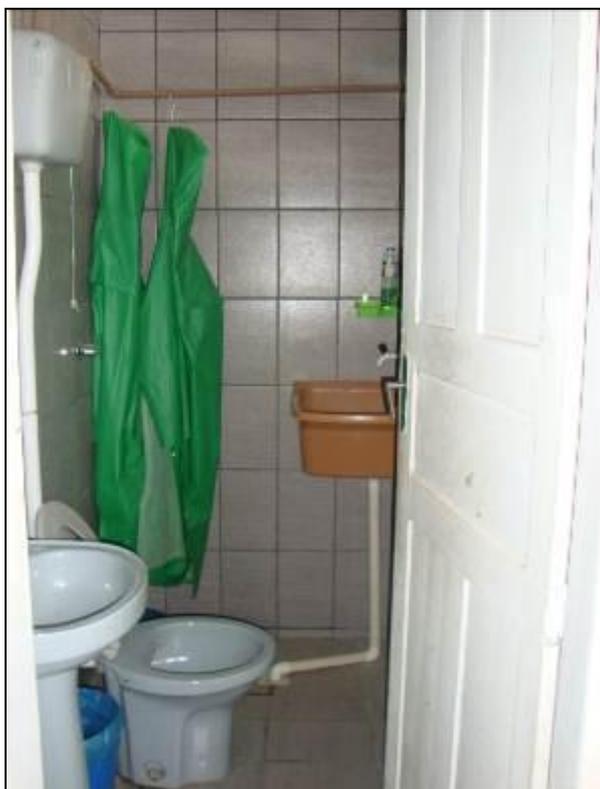
Sanitários de unidades da estrutura de Urubici.

6) Existe sanitário disponível para uso dos funcionários (Resolução AGESAN nº 004 - Art. 127)? Sim (x) Não () Encontra-se em boas condições de higiene e limpeza? Sim (x) Não () Pendência (): _____

7) Há sanitários para os usuários (Resolução AGESAN N° 004 - Art. 127)? Sim () Não (x) Encontram-se em boas condições de higiene e limpeza? Sim () Não () Pendência (x): Usam o dos usuários.

R2: Informar aos usuários por meio de “cartaz” da existência de sanitários compartilhados com os funcionários.

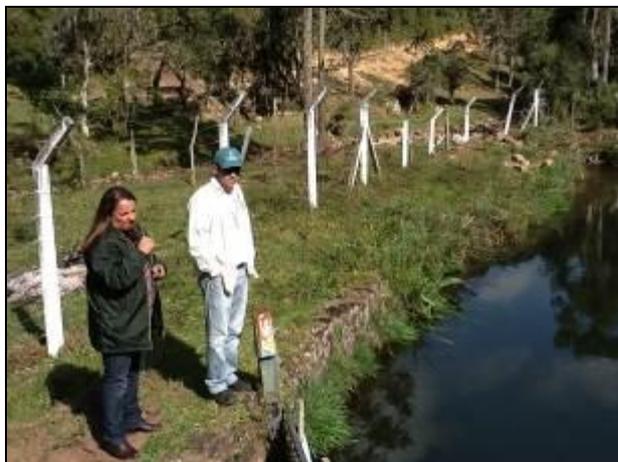
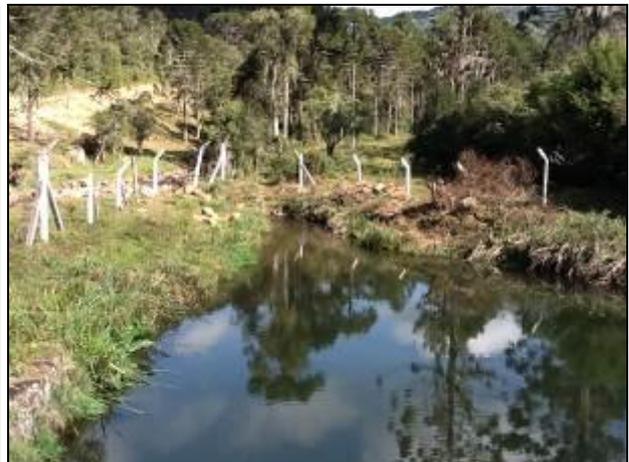
Área do manancial cercada, mas não identificada.

R7: Providenciar placas com identificação da Unidade e restrições de uso do local.

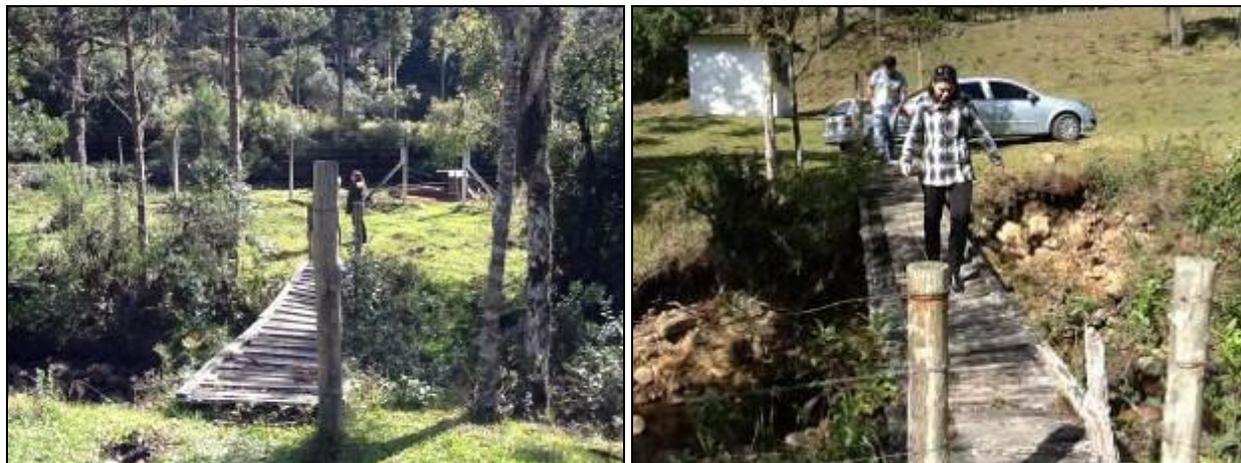
6) Existe facilidade de acesso ao local (Resolução AGESAN N°11 - Art. 11º)? Sim (x) Não () Pendência: A passarela de acesso de capacitação necessita de reforma e melhorias.

Acesso à área e à barragem.

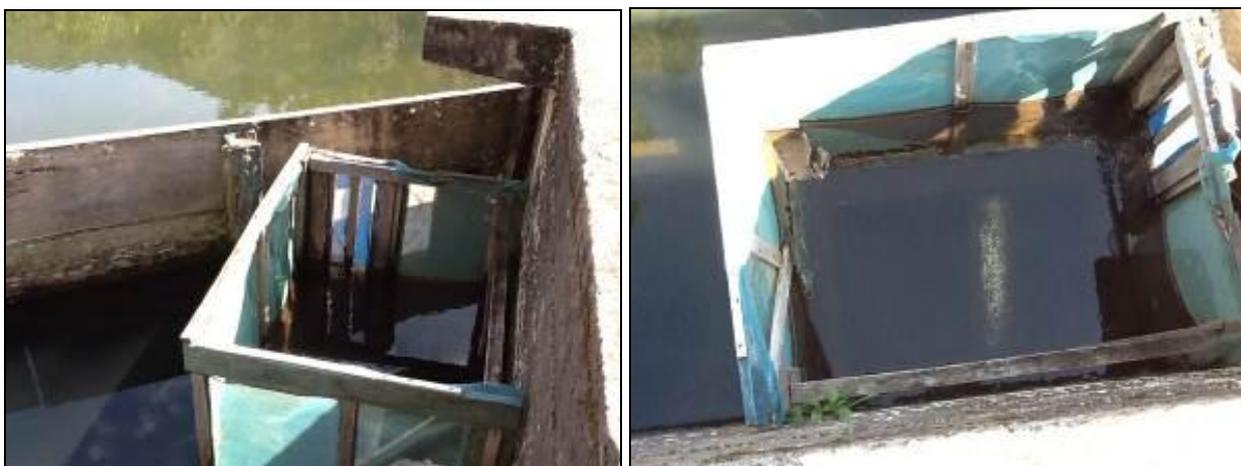
7) Existe proteção contra enchentes e entrada de pessoas estranhas e animais (Resolução AGESAN N°11 - Art. 10º)? Sim (x) Não () Pendência (): Há problemas quando de enchentes “extraordinárias”. As águas invadem todo entorno e até a ETA.

Imagem da área de sucção.

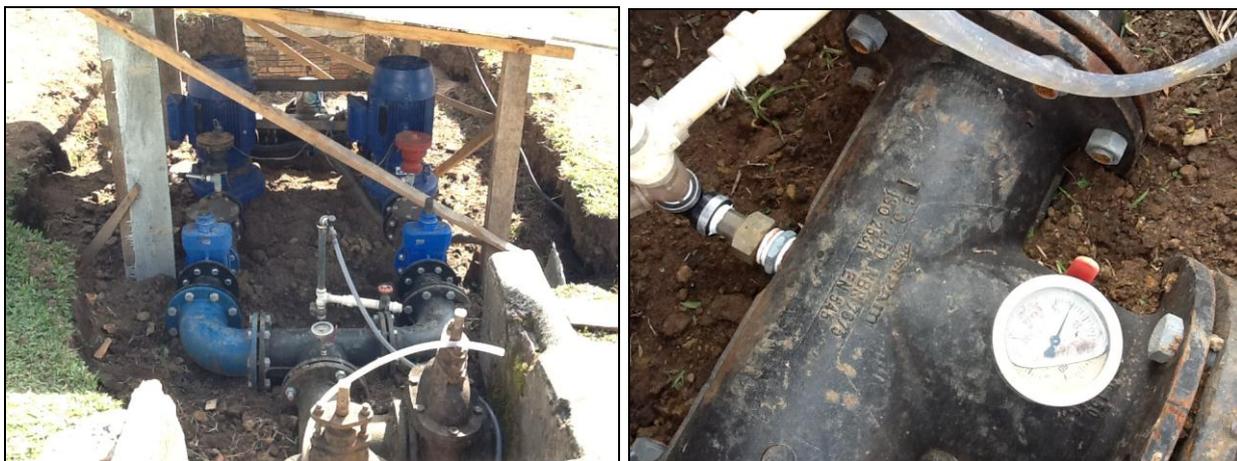
- 6) Existe Macromedição na saída (Resolução AGESAN Nº11 - Art. 17º)? Sim ()
Não (x)

Outros equipamentos da ETA.

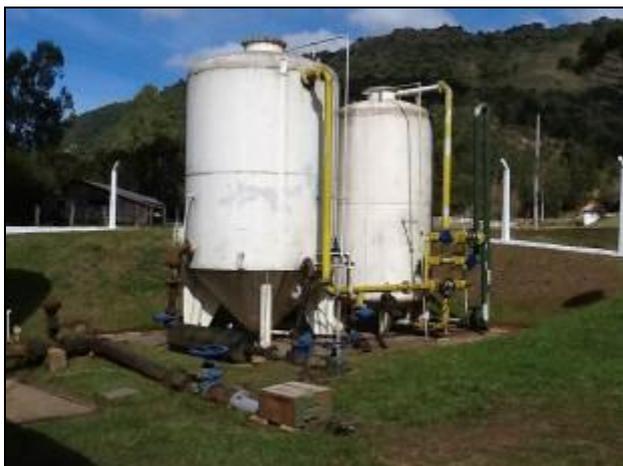
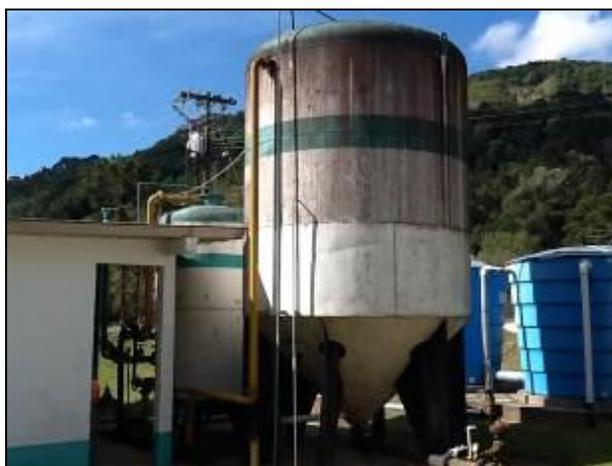
16) Os filtros estão em boas condições (Resolução AGESAN N°11 - Art. 15º)? Internamente Sim (x) Não () N° de filtros: Obs.: Externamente (Não).

Filtros da ETA São Joaquim.

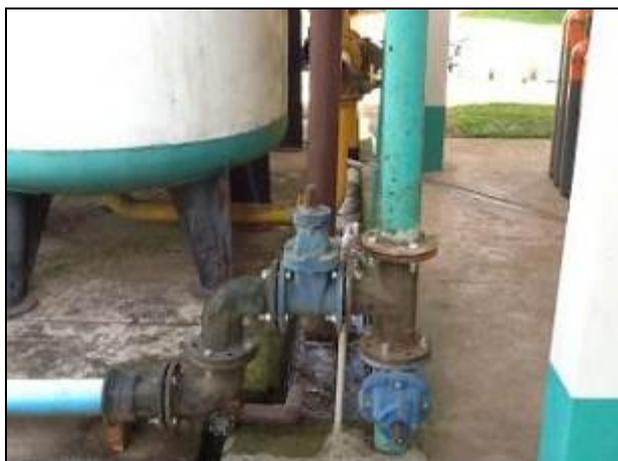
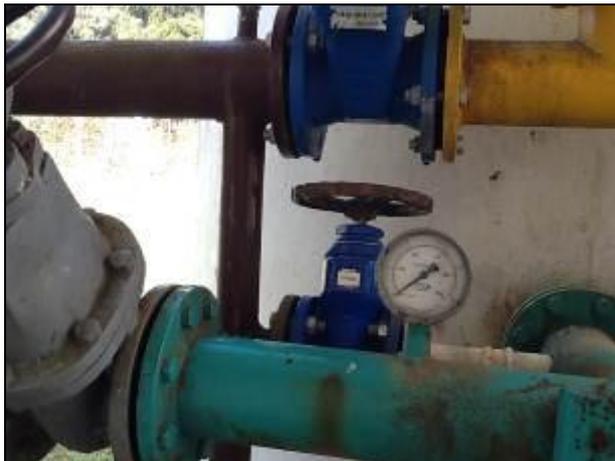
Estruturas e engrenagens necessitam de manutenção e monitoramento constante para prevenção de vazamentos.

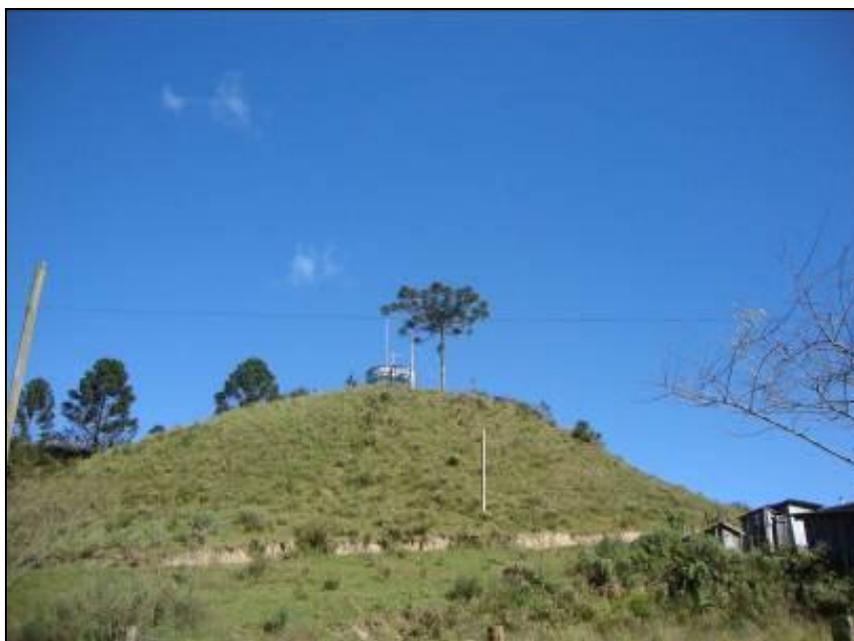
Foto R-01

3) Existem placas indicativas de propriedade e restrição de uso das áreas dos reservatórios (Resolução AGESAN N° 004 - Art.19 - §2º)? Sim () Não (x) Pendência ():

6) Existem escadas em boas condições de uso (Resolução AGESAN N°11 - Art. 23º)? Sim () Não (x) Pendência (): _____

9) Apresentam para-raios, iluminação e sinalização noturna (Resolução AGESAN N°11 - Art. 23º)? Sim () Não (x) Encontram-se em boas condições? Sim () Não () Pendência (): _____

R9: Providenciar placas de identificação e restrições de uso.

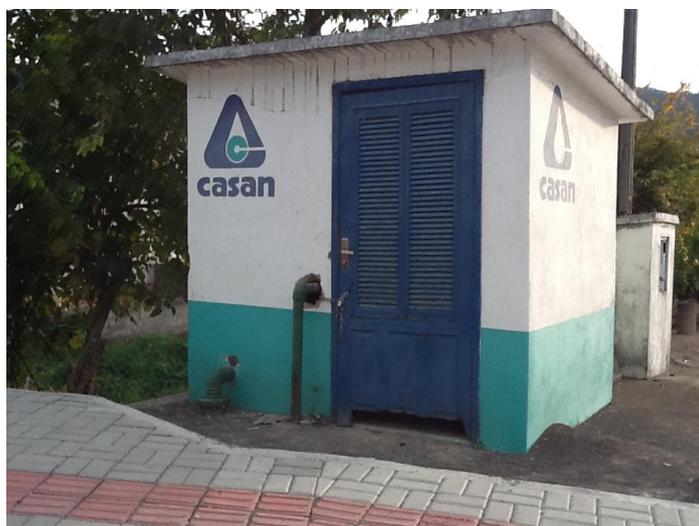
ERAB Urubici

9) Estão devidamente identificadas? Sim () Não (x) Pendência (): _____

R10: Devem ser providenciadas as placas/inscrições necessárias.
