RELATÓRIO DE FISCALIZAÇÃO

Assunto: Fiscalização EMERGENCIAL

Local: AGÊNCIA REGIONAL BIGUAÇÚ – ARBGU

Data da Inspeção: 21 / 05 / 2012.

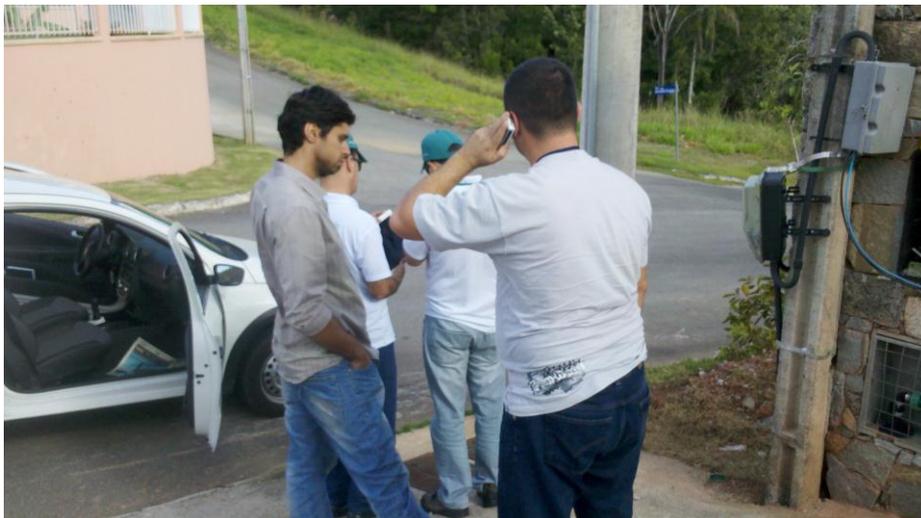
6.2 Atividades realizadas e Problemas/Não Conformidades detectados: Visitado o loteamento denominado Santa Catarina, que é abastecido pelo SAA de Antônio Carlos. Na primeira residência averiguada não havia água na torneira do Jardim. O grupo deslocou-se para os reservatórios e igualmente não havia água. Os reservatórios encontravam-se vazios. O Sistema de Antônio Carlos abastece a cidade "em marcha" e o loteamento localiza-se no extremo oposto em relação à ETA.

Vistoria em residência no Loteamento Santa Catarina

6.2: Recomendações/Determinações: Deverá ser apresentada em 15 dias a solução para cessar os problemas identificados no loteamento Santa Catarina. Foi também averiguado que a ETA Antônio Carlos foi inaugurada mas não conta com operador. Identificado descarte inadequado de água tratada conforme foto abaixo. Deverão ser apresentadas soluções para estas não-conformidades nos prazos regulamentares.

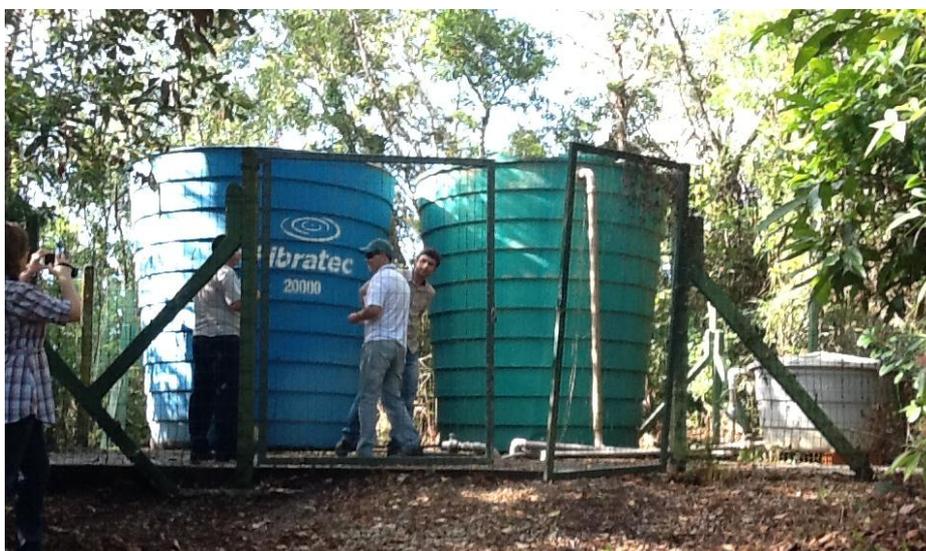
Vistoria nos reservatórios do Loteamento Santa Catarina

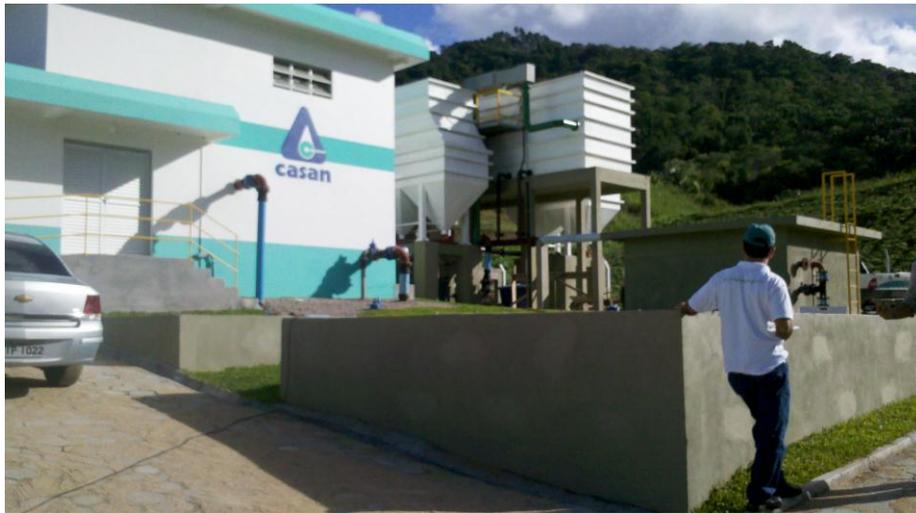
Vistoria na ETA de Antônio Carlos

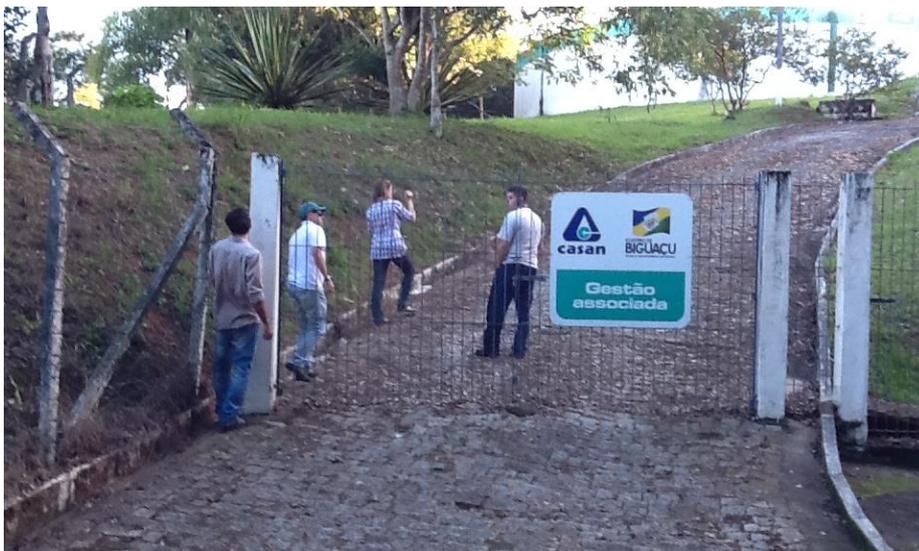
Entrada do Reservatório Central do SAA - Biguaçu

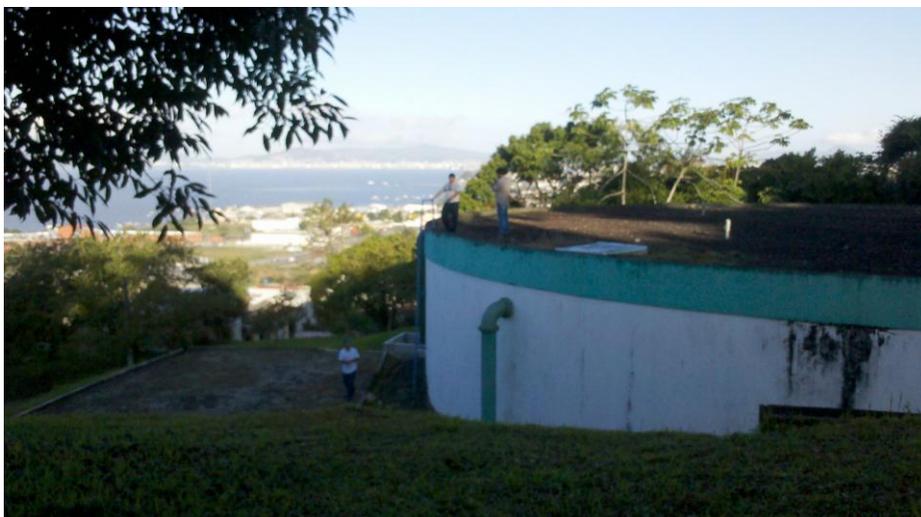
No Bairro do Bom Viver não foram encontradas irregularidades. No ponto mais elevado de abastecimento, inclusive, encontrou-se um usuário lavando sua moto com água tratada, advinda da rede de distribuição.

Vistoria ao Reservatório do Bom Viver/Janaina

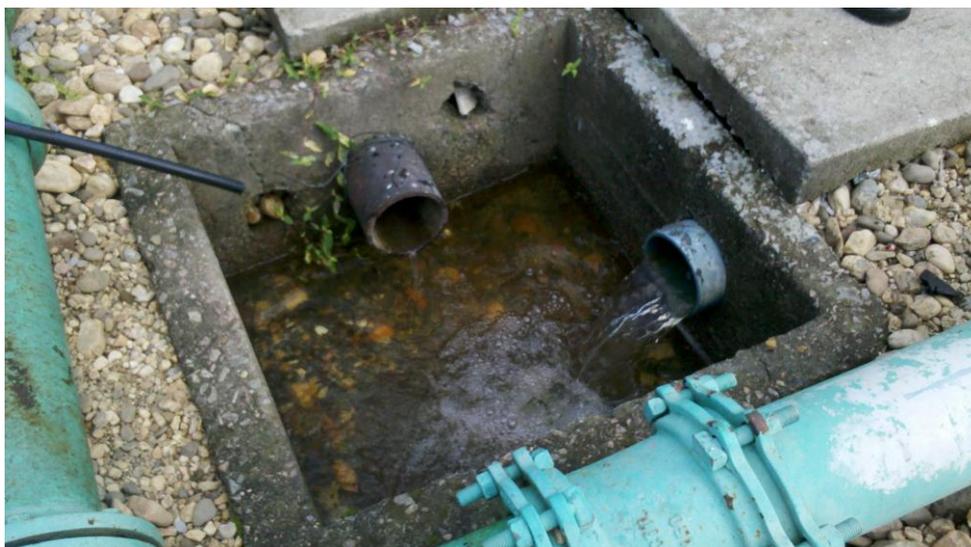
Desperdício de água tratada na ETA Antônio Carlos.
