RELATÓRIO DE FISCALIZAÇÃO

Relatório nº 003/2012

Município de: Balneário Barra do Sul /SC

Unidade Auditada: Sistema de Abastecimento de Água.

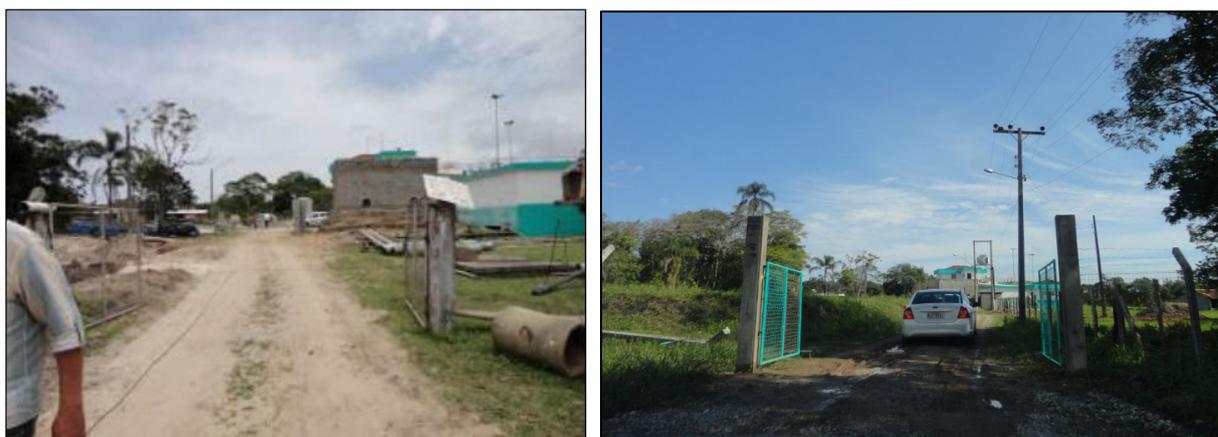
Nessa visita foi intencionado constatar as reformas da ETA, contudo verificou-se que a mesma ainda se encontra em fase de obras, diferentemente do informado via ofício. Foi constatado que a área foi cercada e que foi realizada pinturas nas cercas e guarda-corpos. Como nota-se na Figura 1, não há placa de identificação na entrada da estação assim como nas repartições internas. Foi instalado guarda-corpo no novo floculador, o qual encontra-se já em uso no período de verão.

Figura 1 - Visão da entrada da ETA antes (esquerda) e depois (direita) da última visita realizada.

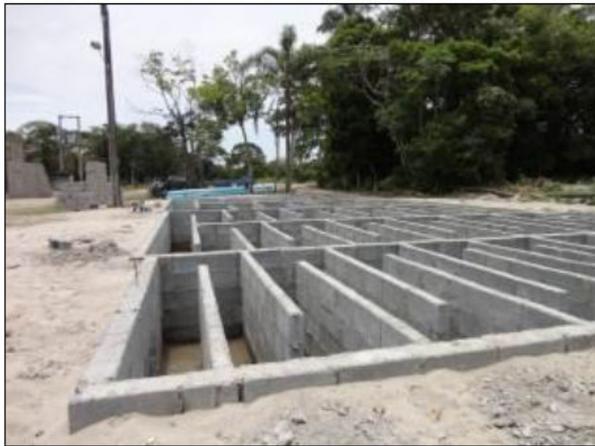
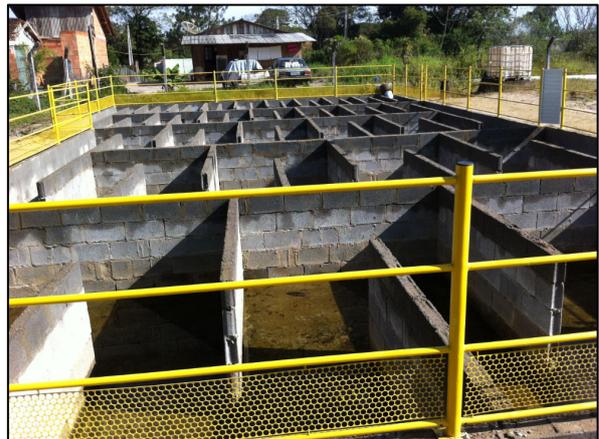
Figura 2 - Visão das novas chicanas de floculação antes (esquerda) e depois (direita) da última visita realizada.

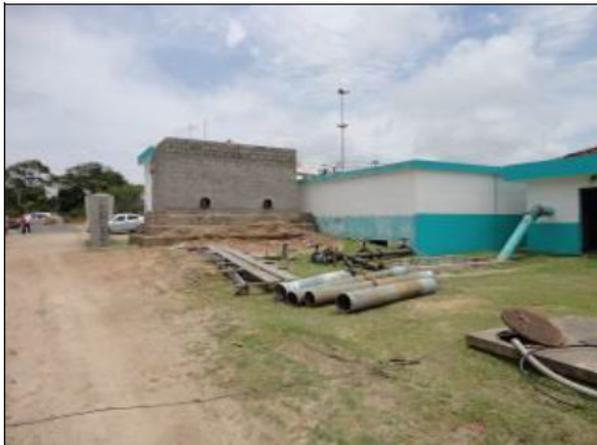
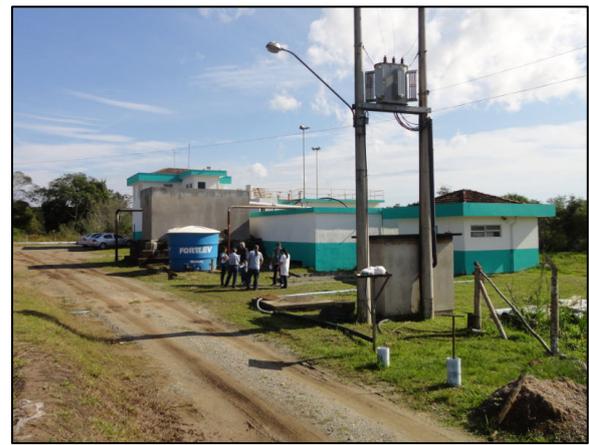
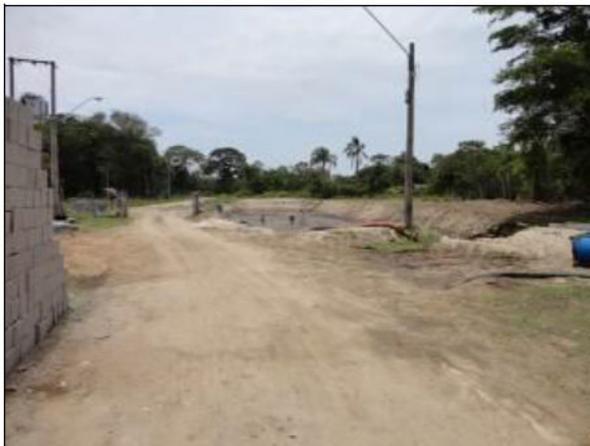
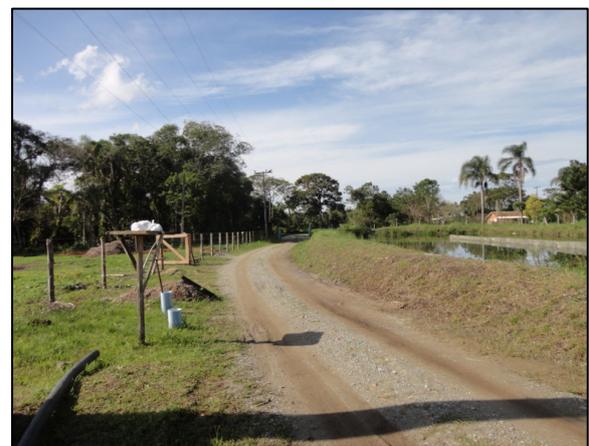
Figura 3 - Visão da área interna da ETA antes (esquerda) e depois (direita) da última visita realizada.

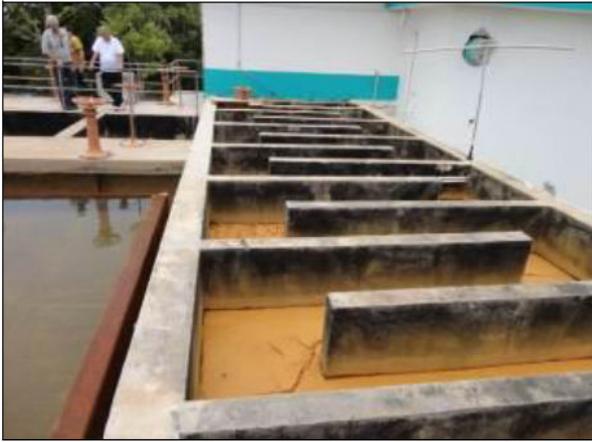
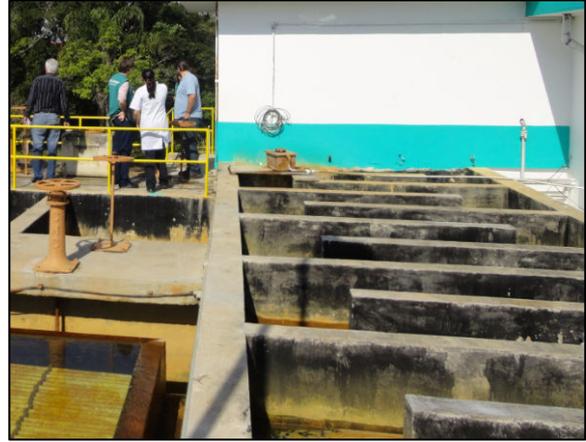
Figura 4 - Visão dos floculadores antes (esquerda) e depois (direita) da última visita realizada.

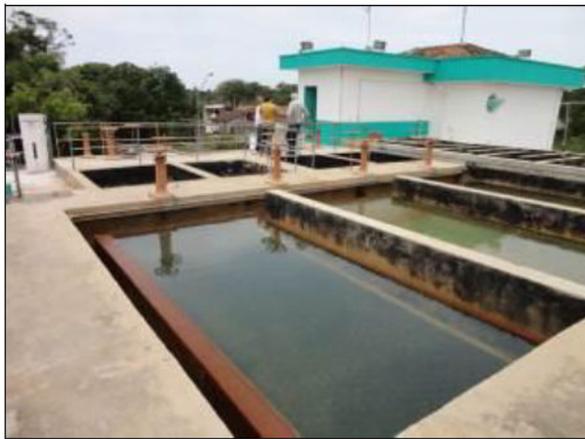
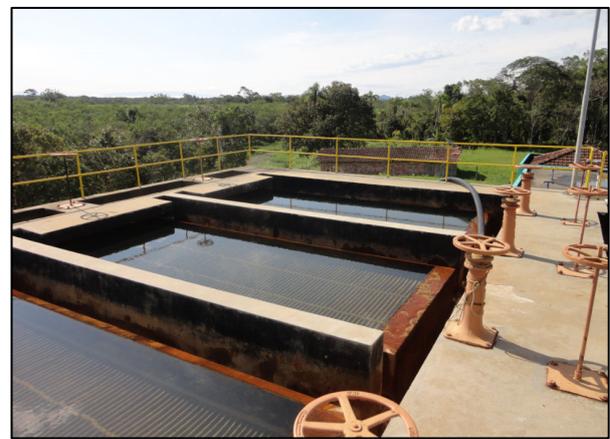
Figura 5 - Visão dos decantadores antes (esquerda) e depois (direita) da última visita realizada.

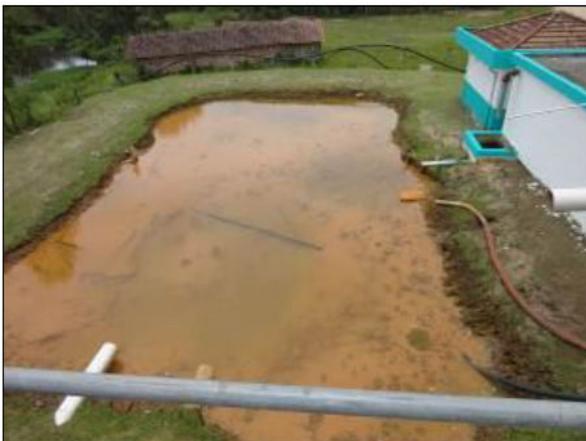
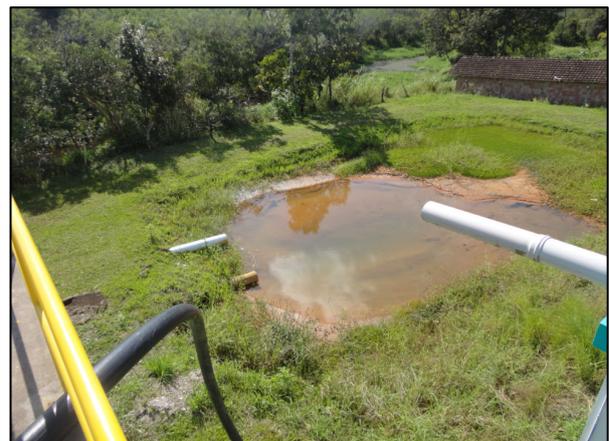
Figura 6 - Visão da área de descarte de lodo antes (esquerda) e depois (direita) da última visita realizada.

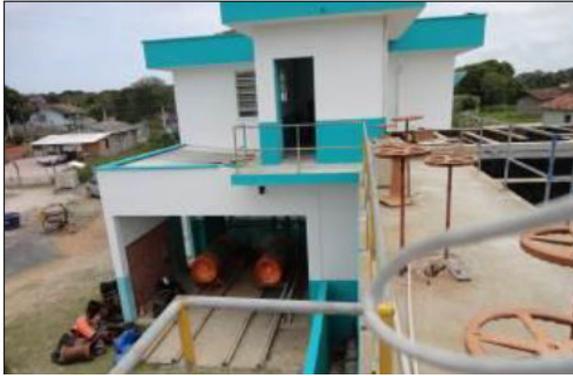
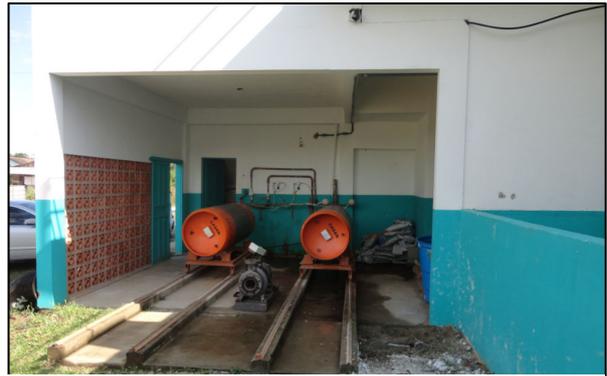
Figura 7 - Visão da área de armazenamento dos cilindros de cloro antes (esquerda) e depois (direita) da última visita realizada.

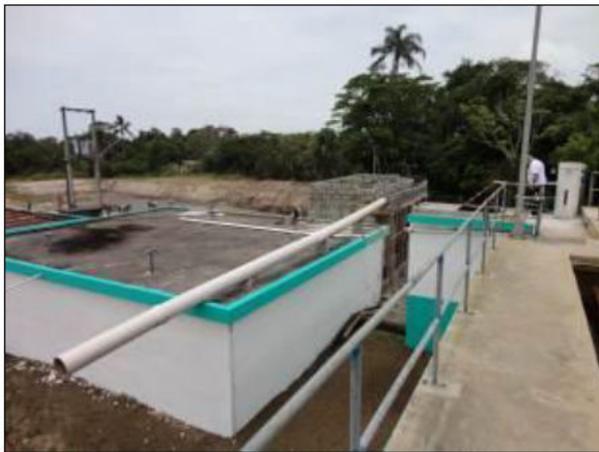
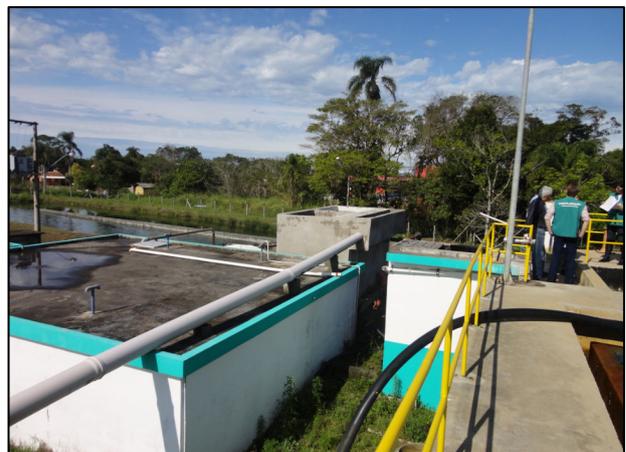
Figura 8 - Visão do tanque de contato e novos filtros antes (esquerda) e depois (direita) da última visita realizada.

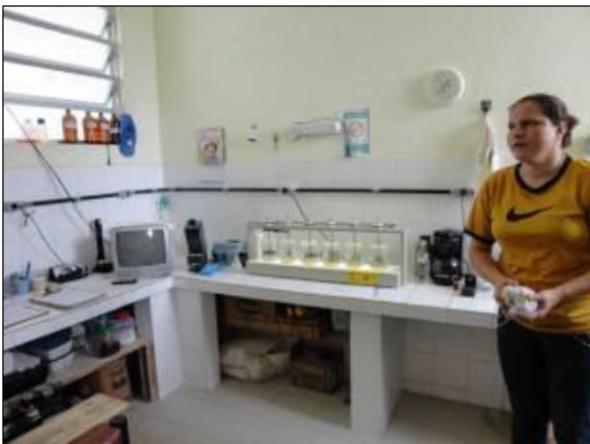
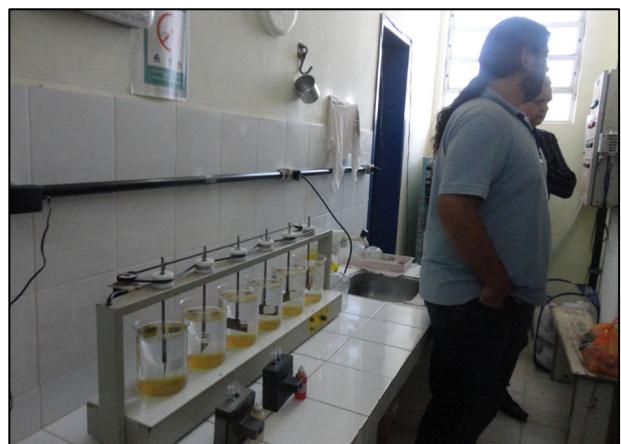
No laboratório verificou-se a exposição de produtos químicos ao ar livre próximo da janela, devendo ser necessário a acomodação desses em locais adequados e seguros.

Figura 9 - Visão do laboratório antes (esquerda) e depois (direita) da última visita realizada.

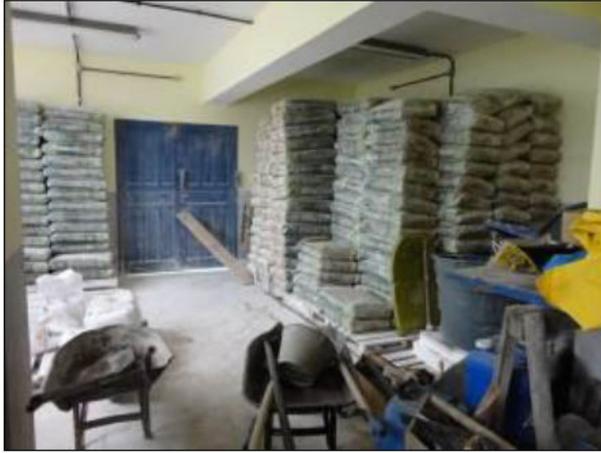
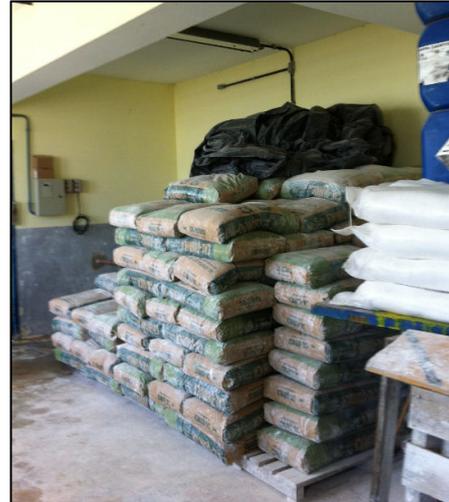
Figura 10 - Visão do local de armazenamento dos produtos químicos antes (esquerda) e depois (direita) da última visita realizada.

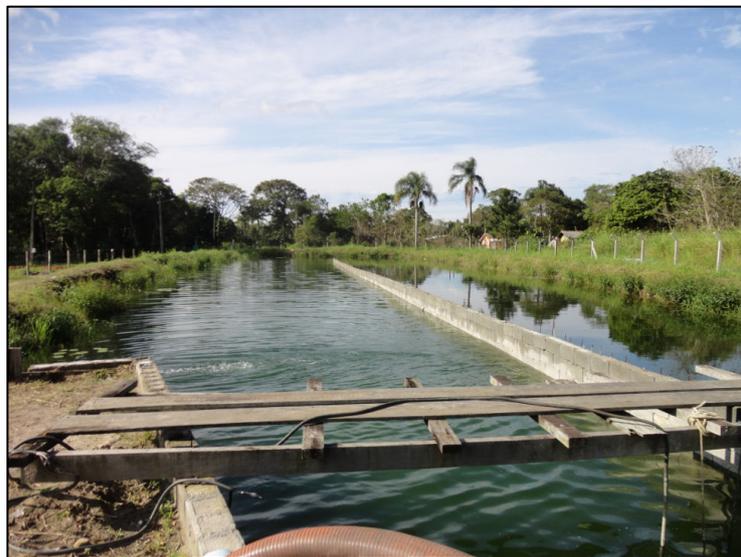
Além dos novos floculadores, o reservatório para água que extravasa do tanque de contato também já está pronto. Este reservatório funcionará também como decantador nos períodos de alta demanda de produção de água, sendo a água bombeada para os novos filtros.

Figura 11 - Visão da nova área para descarte de água de extravasamento a qual é recirculada e novamente tratada.

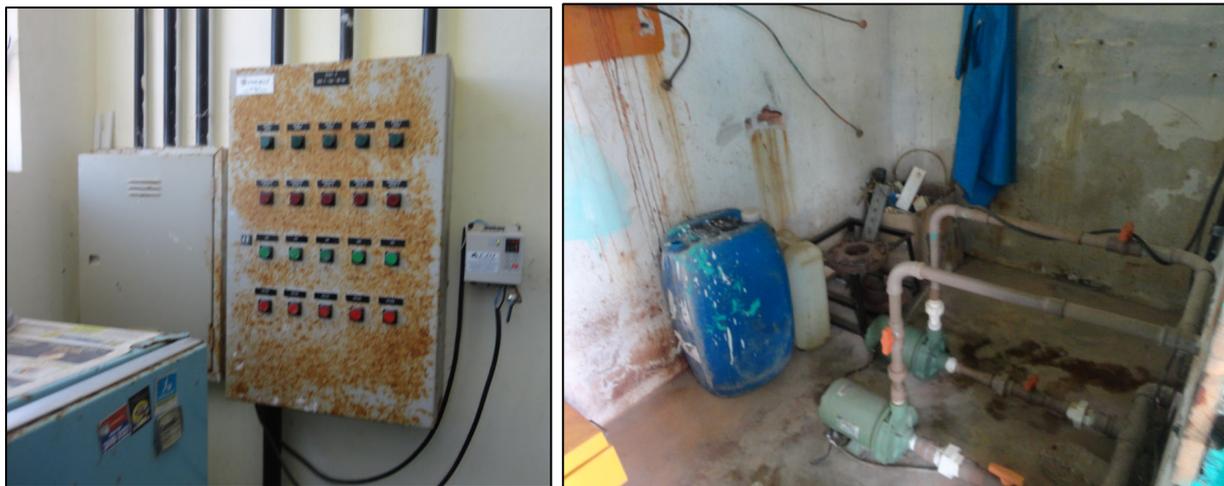
Destacam-se as más condições de alguns ambientes da ETA, como pode ser verificado na Figura 12, merecendo melhores cuidados e manutenção.

Figura 12 – Na nova visita foi verificada áreas internas da ETA em estado de má conservação.

Deverá ser apresentada em 15 dias a solução para cessar os problemas identificados na estação. Deverão ser apresentadas também soluções para as não-conformidades e problemas apresentados. Além disso, recomenda-se que o envio de informações oficiais coincidam com a realidade, já que a equipe esperava encontrar a ETA com as obras completas.

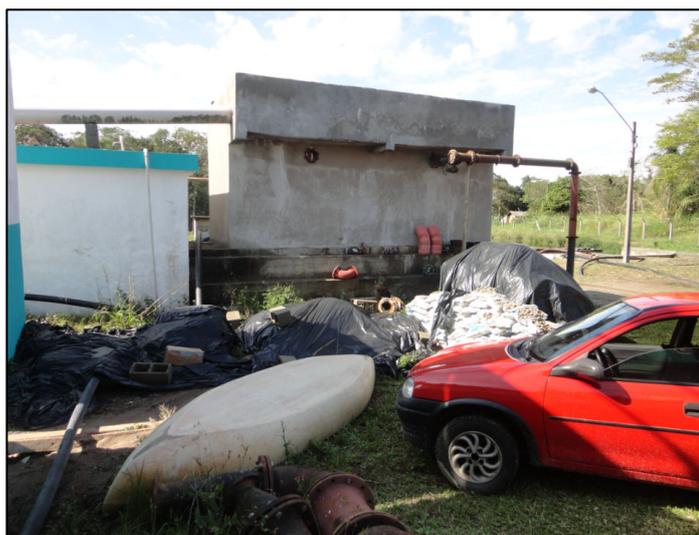
Conclui-se que a ETA ainda está em estado de reformas, como constata-se com uma análise da Figura 13. Observam-se ainda materiais de construção e obras inacabadas. A previsão de conclusão das reforma é para o final do ano de 2012.

Figura 13 – Área da ETA verifica-se ainda em estado de obras.
