RELATÓRIO DE FISCALIZAÇÃO

**Assunto: Fiscalização de ACOMPANHAMENTO dos
Serviços de Saneamento Básico**

Relatório nº 074/2014

Município: **BIGUAÇU /SC**

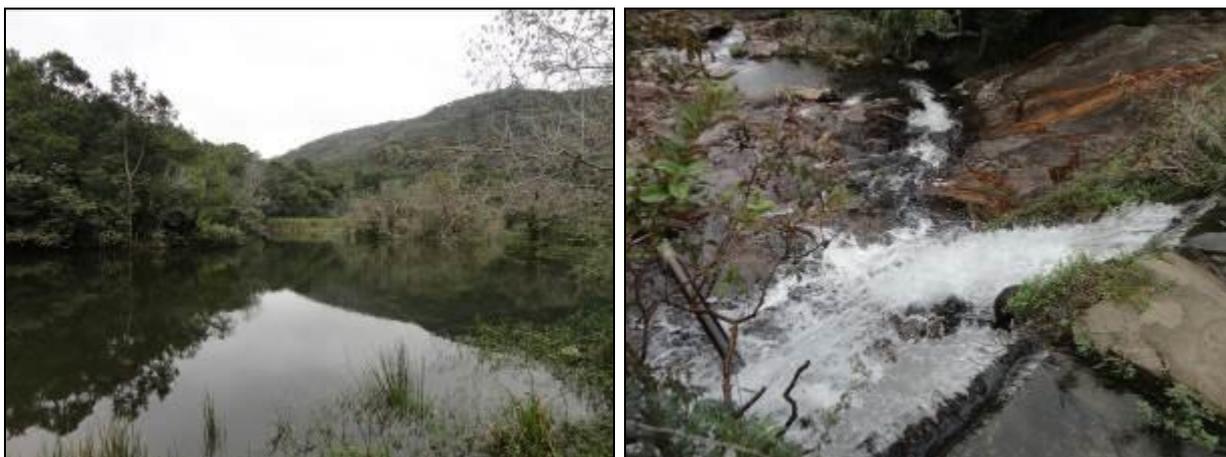
Fatores naturais e antrópicos podem interferir nas propriedades físico-químicas e biológicas das águas, comprometendo a qualidade do manancial de captação. O uso dos solos nas margens dos mananciais (fator antrópico) pode desencadear processos erosivos. No caso de São Miguel, o manancial encontra-se dentro dos padrões exigidos para captação de água bruta para o abastecimento humano, estabelecidos pela Resolução do CONAMA nº 357/2005.

Figura 1: Manancial São Miguel (07/07/2014)

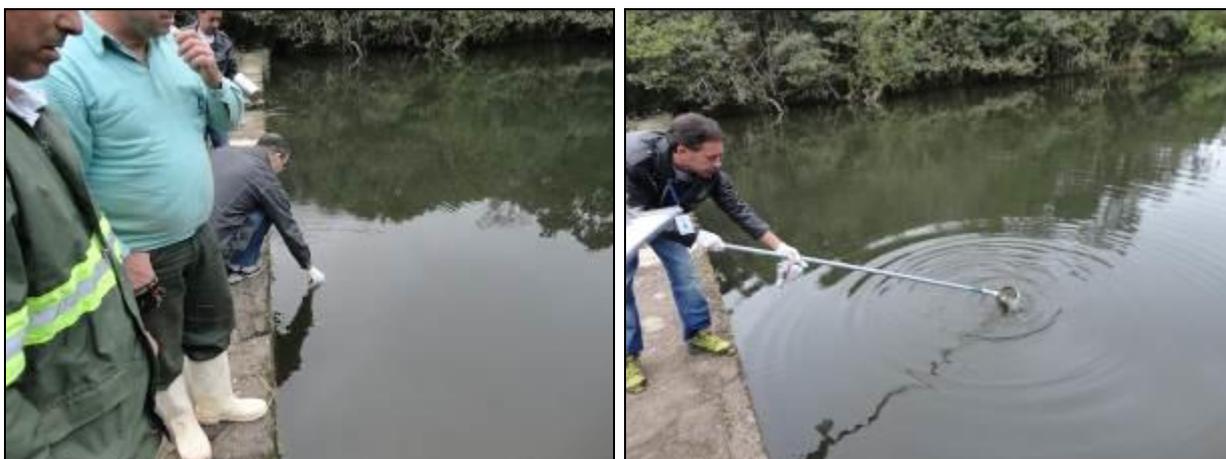
Figura 2: Coleta de água no manancial São Miguel (07/07/2014)

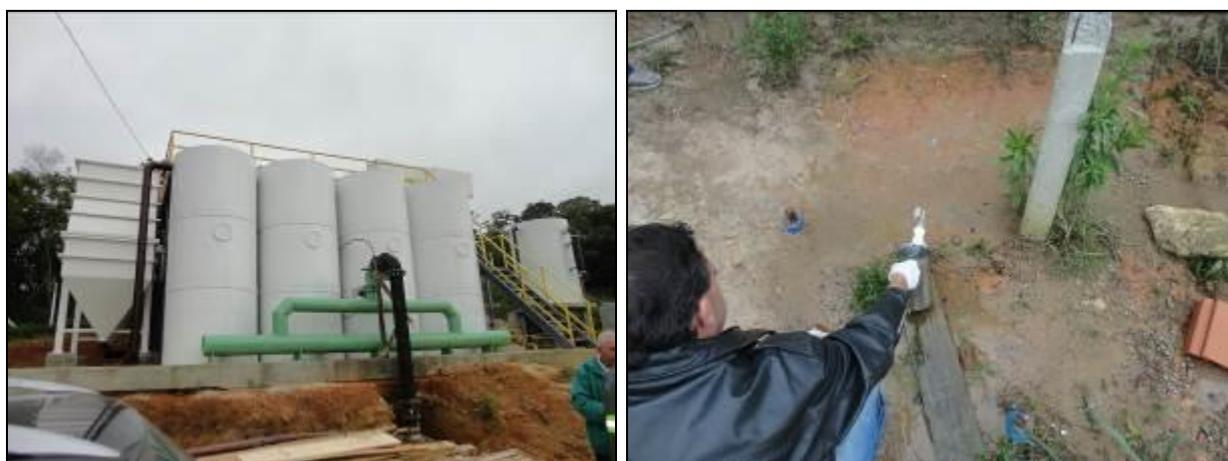
Como é possível visualizar na tabela 5, somente o parâmetro de pH estava fora da faixa exigida pelo Ministério da Saúde (entre 6 e 9,5). É importante que a CONCESSIONÁRIA investigue esse fato a fim de fornecer água de acordo com os parâmetros exigidos pela legislação vigente.

Figura 3: Coleta de água na ETA São Miguel (07/07/2014)

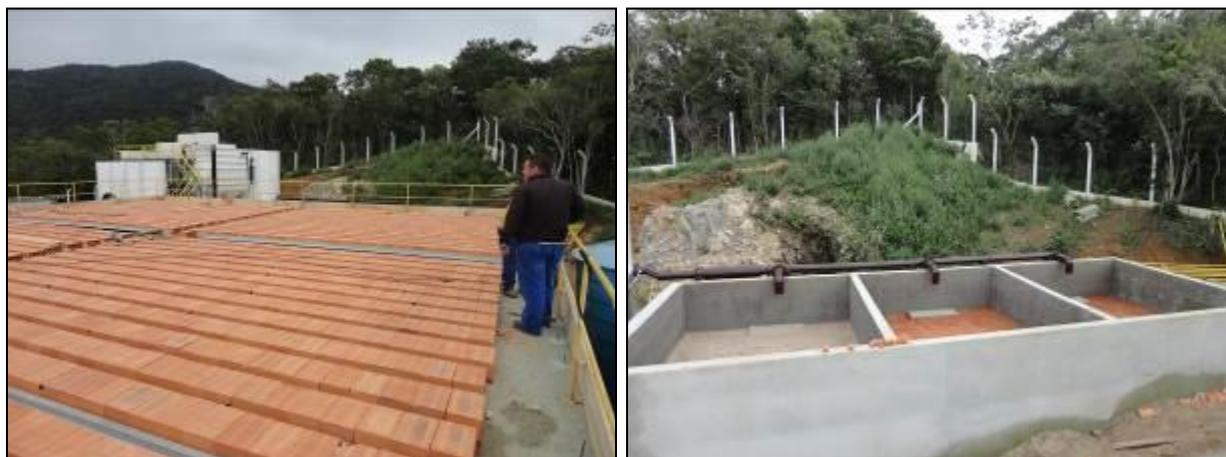
Observação: Obras complementares estão sendo realizadas no local a fim de melhorar o Sistema de Abastecimento de Água (Figura 4).

Figura 4: Obras na ETA São Miguel: Cobertura dos reservatórios (à esquerda) e local para realizar a limpeza dos filtros (à direita) (07/07/2014)

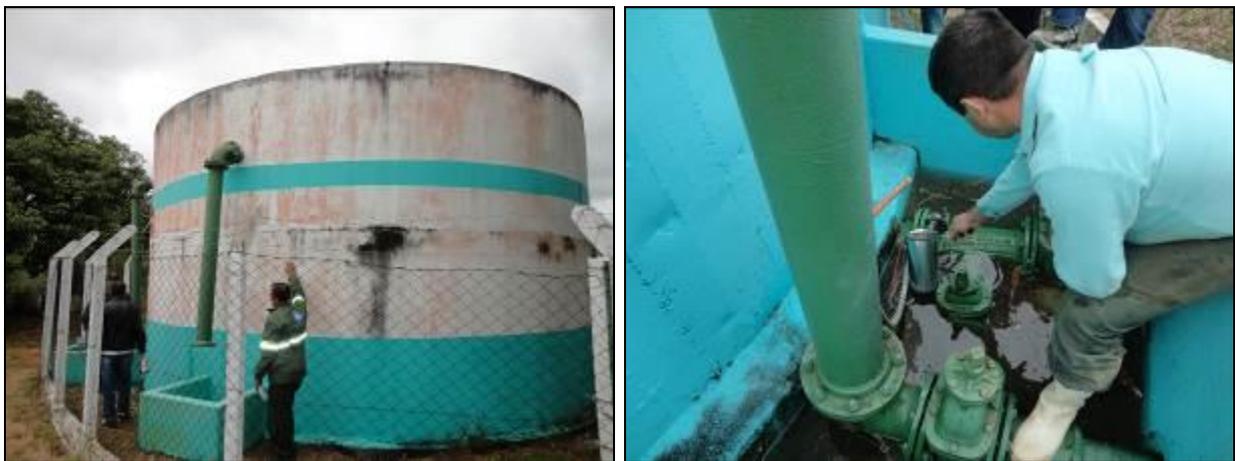
Os resultados apresentaram valores variados nos quatro pontos amostrados do SAA de São Miguel. O Reservatório Cachoeira e dois pontos da Rede de Distribuição (Rua Brigadeiro Eduardo Gomes e Rua Antônio José Garcia) estavam o com os valores de pH ácidos e abaixo do exigido pelo Ministério da Saúde (entre 6 e 9,5), assim como encontrado na ETA São Miguel. Já o mesmo reservatório e dois pontos da Rede de Distribuição (BR 101 em Tijuquinhas e Rua Antônio José Garcia) apresentaram valores elevados do parâmetro Turbidez (VMP = 5 uT). Deste modo, a CONCESSIONÁRIA deve apresentar soluções para sanar os problemas a fim de fornecer água potável de acordo com a legislação vigente.

Figura 5: Coleta de água no Reservatório Cachoeira (07/07/2014)

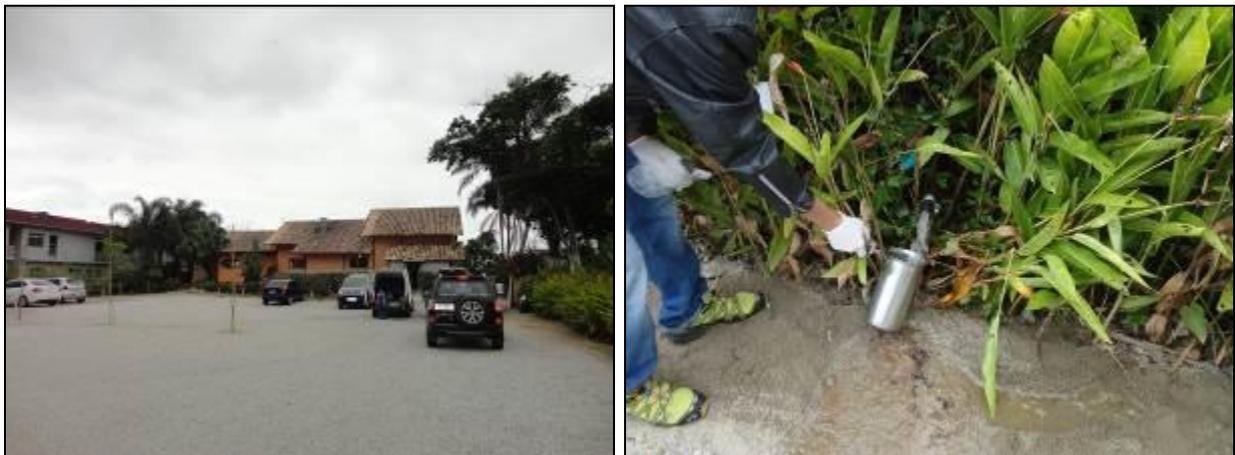
Figura 6: Coleta de água na Rede de distribuição: Rua Brigadeiro Eduardo Gomes - Restaurante Casa do Peixe (07/07/2014)

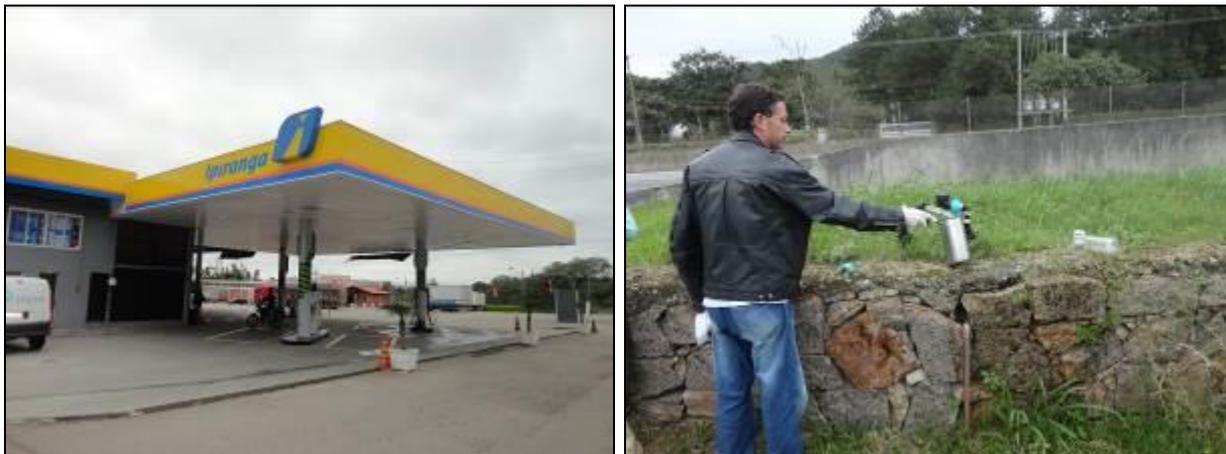
Figura 7: Coleta de água na Rede de distribuição: BR 101/Tijuquinhas - Posto Ipiranga (07/07/2014)

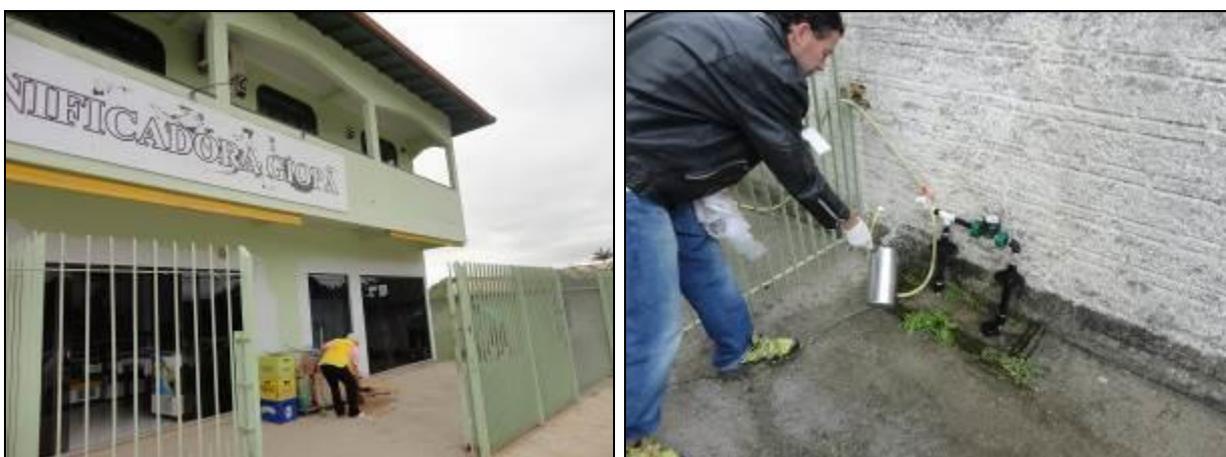
Figura 8: Coleta de água na Rede de distribuição: Rua Antônio José Garcia – Panificadora Gropã (07/07/2014)

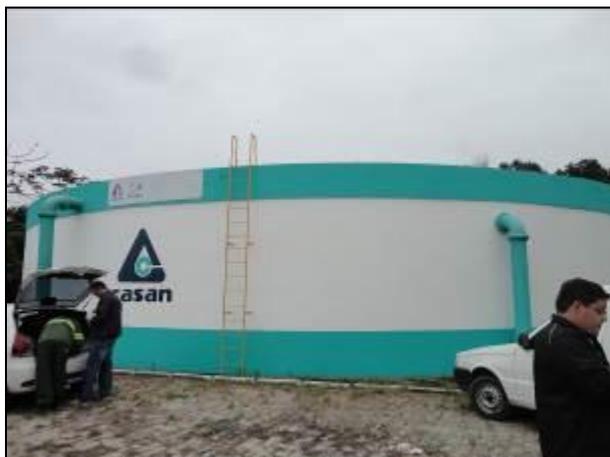
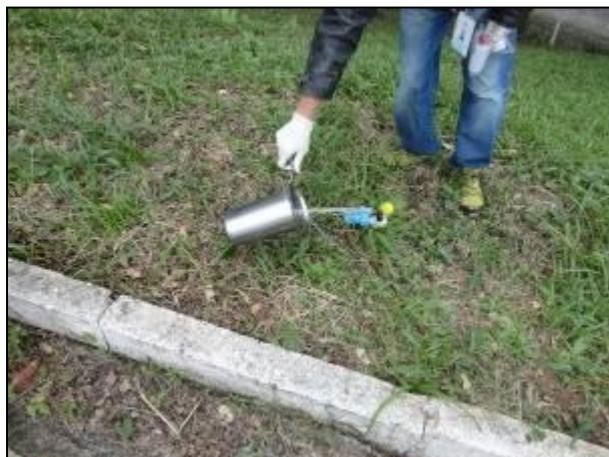
Os resultados apresentaram valores variados nos quatro pontos amostrados do SAA de Cubatão. O metal Alumínio foi encontrado acima do previsto pela Portaria do Ministério da Saúde (VMP = 0,2 mg.L⁻¹ – padrão organoléptico) nos três pontos amostrados da Rede de Distribuição. Em relação ao cloro residual, os quatro pontos amostrados apresentaram valores acima do recomendado pela referida legislação (valores entre 0,2 e 2,0 mg.L⁻¹). É importante que a faixa recomendada de teor de cloro pelo Ministério da Saúde seja cumprida pela CONCESSIONÁRIA.

Figura 9: Coleta de água no Reservatório Serraria (07/07/2014)

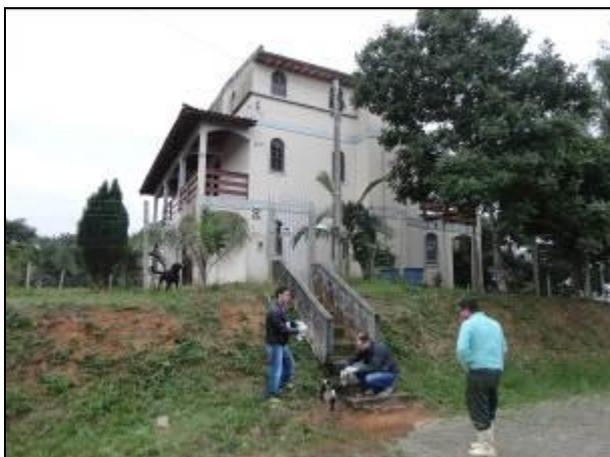
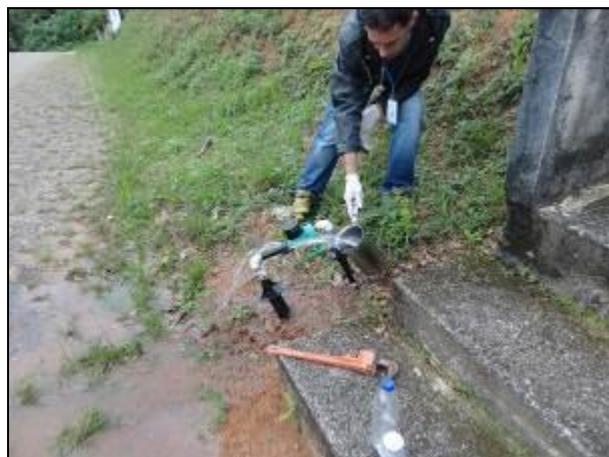
Figura 10: Coleta de água na Rede de distribuição: Rua das Orquídeas – Residência (07/07/2014)

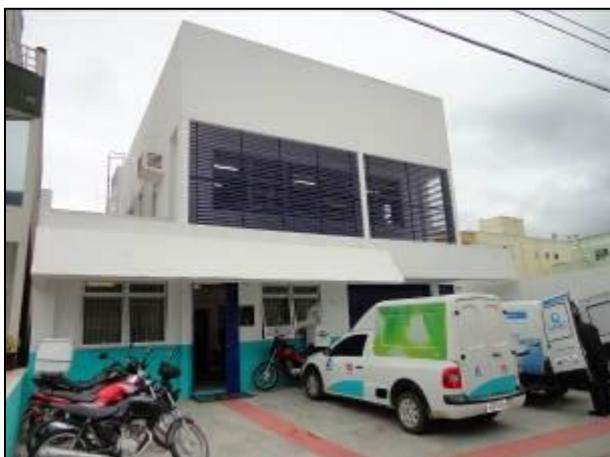
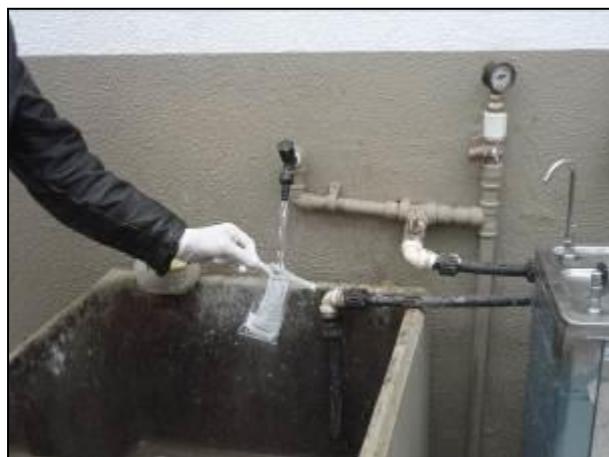
Figura 11: Coleta de água na Rede de distribuição: Centro – CASAN (07/07/2014)

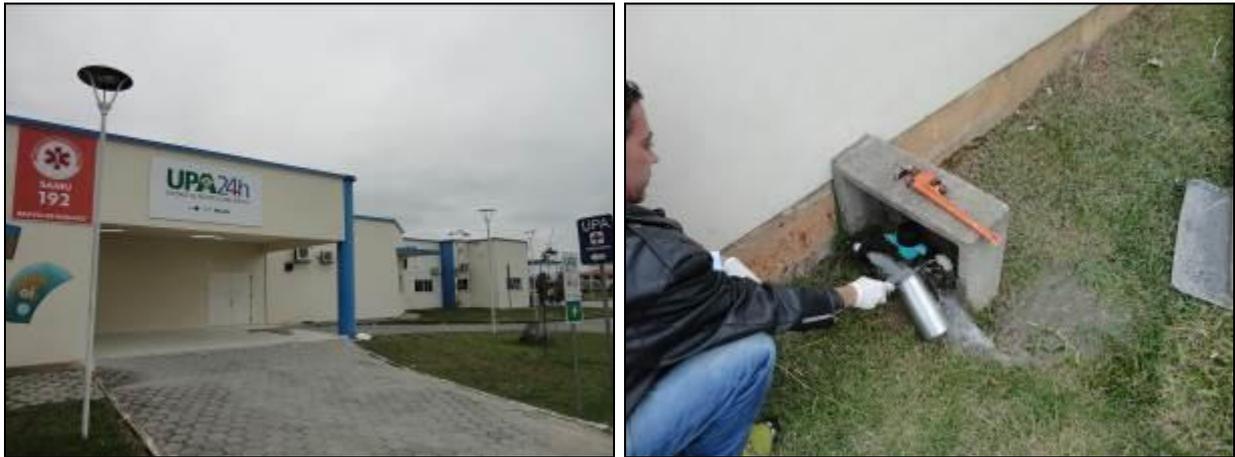
Além dos problemas citados, um ponto da Rede de Distribuição apresentou outros dois parâmetros em desacordo com a legislação vigente. É o caso do bairro Universitário, onde foi coletada amostra de água na UPA 24horas. A cor aparente e o Ferro total estavam com valores acima do Valor Máximo Permitido. Deste modo, a CONCESSIONÁRIA deve apresentar soluções para sanar os problemas a fim de fornecer água potável de acordo com a legislação vigente.

Figura 12: Coleta de água na Rede de distribuição: Universitários – UPA 24h (07/07/2014)
