## **RELATÓRIO EVENTUAL.EMERGENCIAL GEFIS Nº 56/2014**

Assunto: Fiscalização da qualidade do Sistema de Abastecimento de Água

Referência: Processo AGESAN 000297/2014

Local: Biguaçu/SC

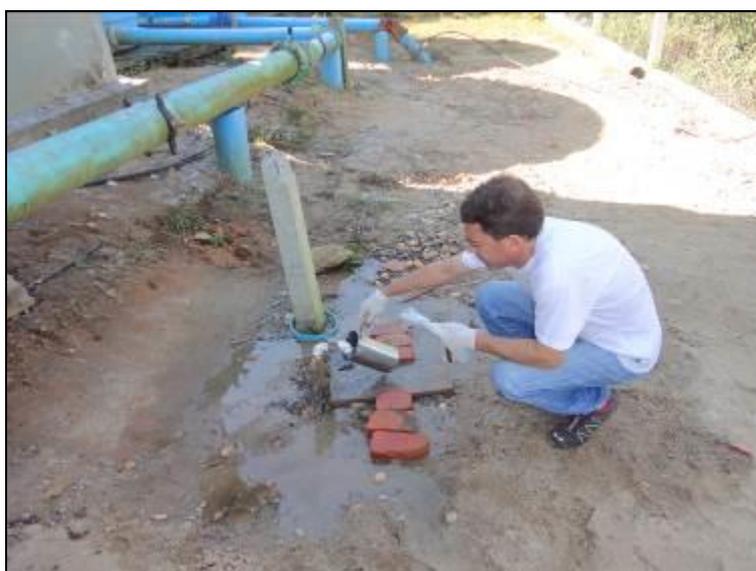
Nesta coleta de amostra de água na ETA São Miguel, os valores estão de acordo com a legislação vigente (conforme Tabela 3). Abaixo, há imagem da coleta realizada no local (Figura 1).

Figura 1: Coleta de amostra de água da ETA São Miguel (07/08/2014)

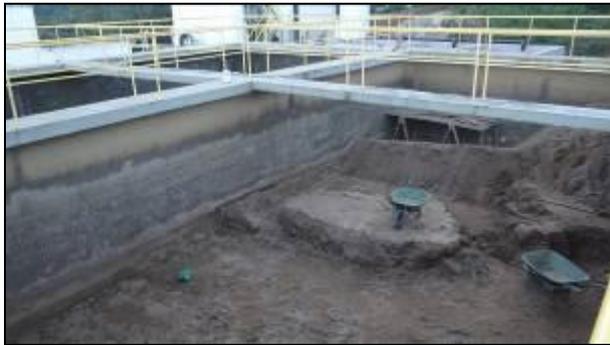
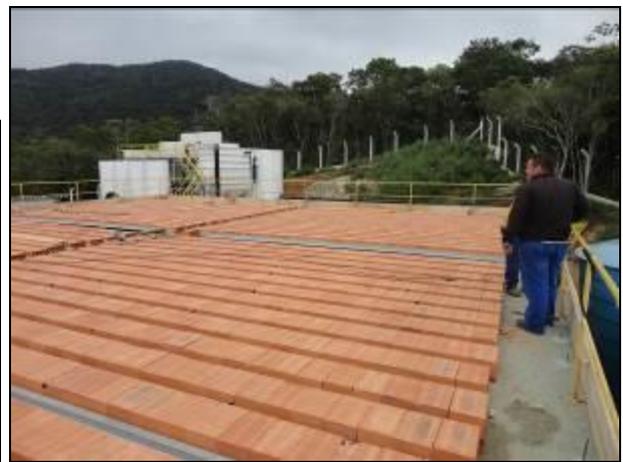
Os antigos filtros se tornam um reservatório, que está praticamente finalizado (Figuras 2 e 3). Ele está impermeabilizado e coberto de forma adequada. Acredita-se que em 15 dias o reservatório estará finalizado, pois ainda restam retirar as escoras do interior e fazer a pintura externa.

Figura 2: Reforma do reservatório (Arquivo AGESAN)

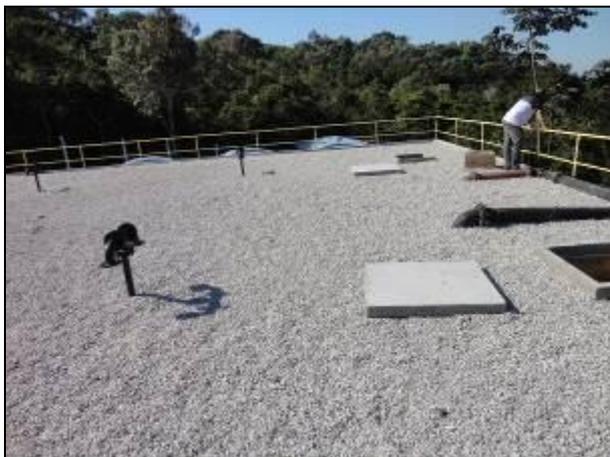
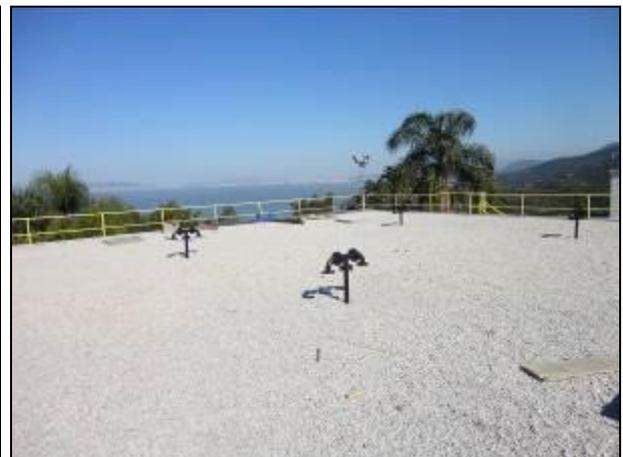
Figura 3: Reservatório praticamente concluído já coberto (07/08/2014)

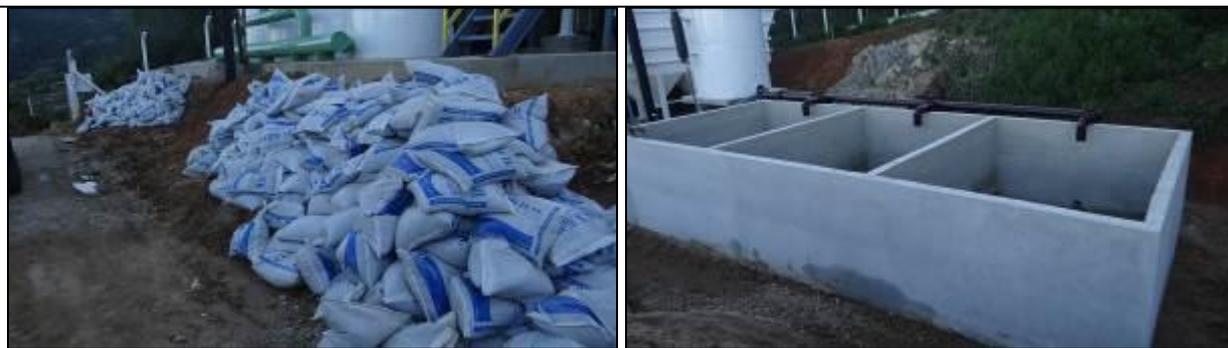
Outra reforma que está sendo realizada é a construção de um leito de secagem (Figuras 4 e 5), que também está praticamente concluído.

Figura 4: Material a ser depositado no leito de secagem (Arquivo AGESAN)

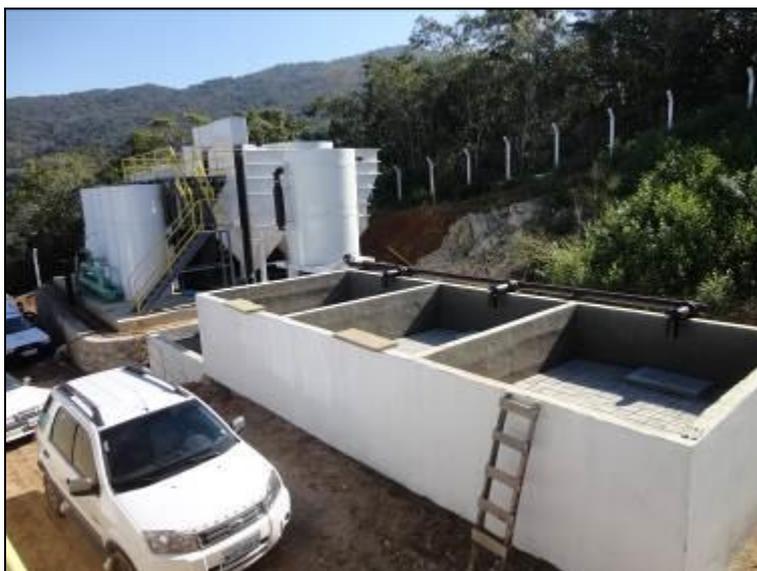
Figura 5: Leito de secagem praticamente concluído (07/08/2014)
