## **RELATÓRIO DE FISCALIZAÇÃO**

# **Fiscalização de ACOMPANHAMENTO dos Serviços de Saneamento Básico**

Relatório nº 035/2015

Município de: **CURITIBANOS / SC**

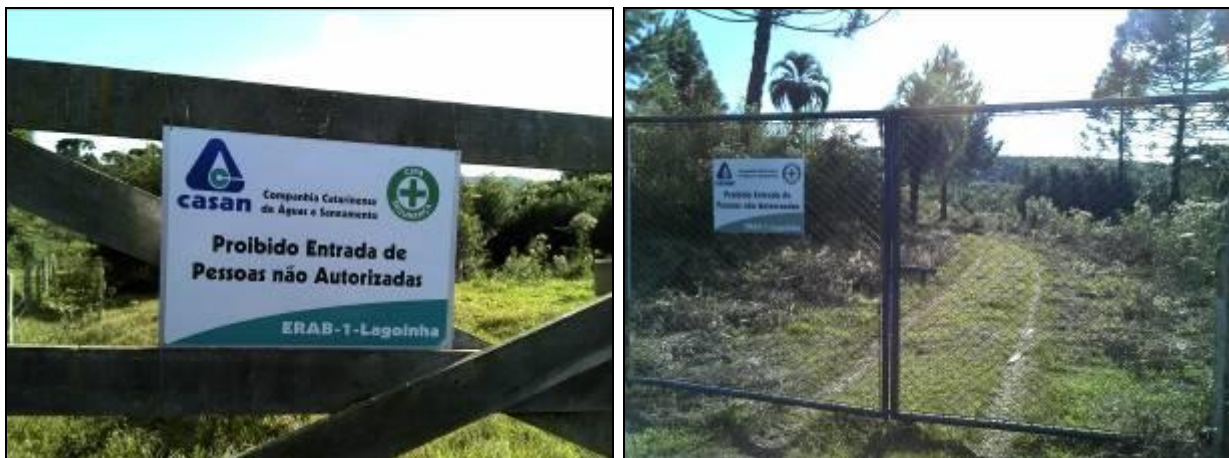
ITEM 3: Existe cerca de proteção da área do manancial (Resolução AGESAN nº11- Art. 10º)?  
Sim ( ) Não ( ) Pendência (x): Obs.: Cercamento apenas frontal.

CONCLUSÃO AGESAN: Existem dois portões de acesso à área em sequência, porém somente o primeiro estava trancando com cadeado.

Figura 1: Portões de acesso à área de captação

RECOMENDAÇÃO 03 ACOMP.: Providenciar o isolamento da área conforme determina a Resolução

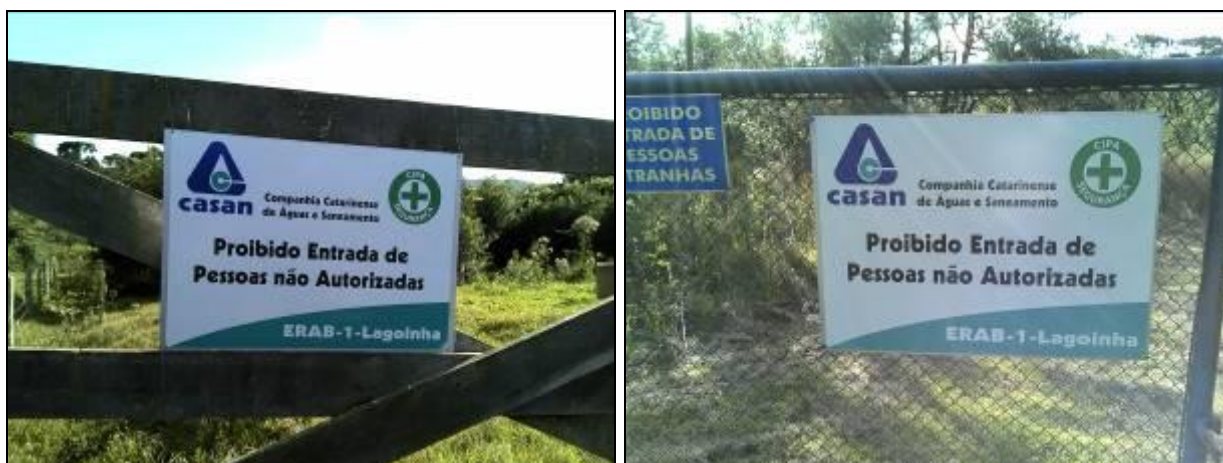
ITEM 10: Existe placa de identificação com as restrições à utilização da área (Resolução AGESAN nº11- Art. 10º)? Sim ( ) Não ( x) Pendência ( ) : Obs.: A placa de identificação não atende as determinações da Resolução.

CONCLUSÃO AGESAN: Placas com restrição de acesso e identificação da unidade foram instaladas nos dois portões de acesso.

**Figura 2: Placas instaladas nos dois portões**

RECOMENDAÇÃO 04 ACOMP.: Providenciar placas de identificação como determina Resolução.

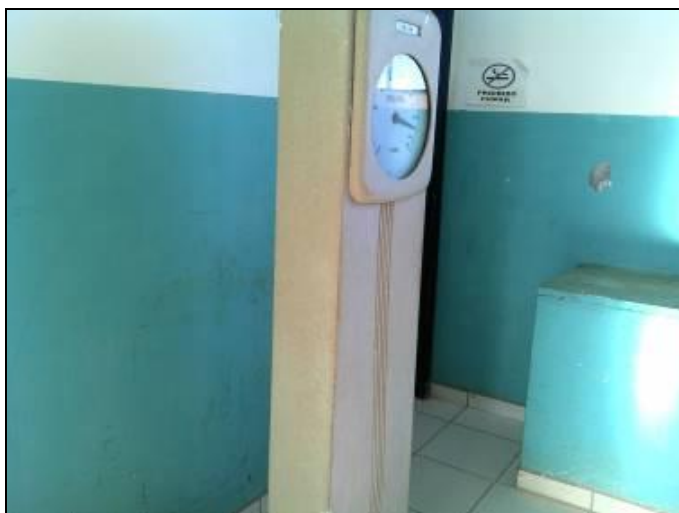
ITEM 7: Existe Macromedição na saída (Res. AGESAN nº11 - Art. 17º)? Sim ( ) Não (x)

CONCLUSÃO AGESAN: Existe somente um medidor de vazão de água bruta bem antigo, praticamente não utilizado.

**Figura 3: Macro medidor de água bruta**

RECOMENDAÇÃO 06 ACOMP.: Deverão ser instalados macromedidores de entrada e saída

em todas as Unidades Operacionais e elaborados relatórios de controle de perdas para efeito de fiscalização.

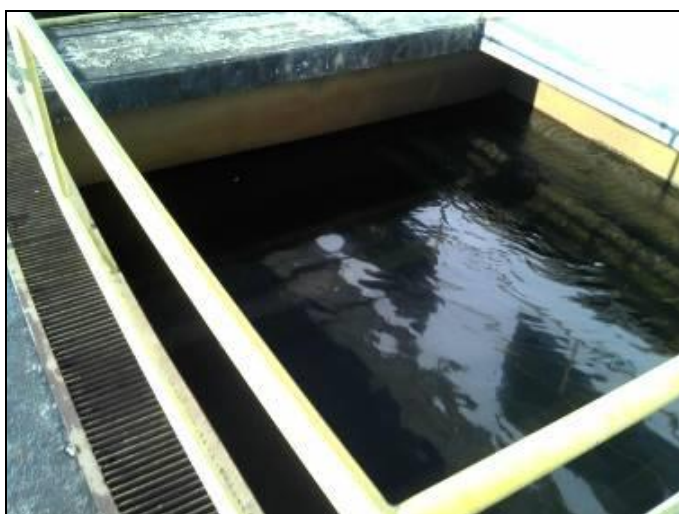
CONCLUSÃO AGESAN: Os filtros continuam sem tampas.

**Figura 4: Filtros da ETA**

RECOMENDAÇÃO 07 ACOMP.: Atender o que prevê a Resolução acima.

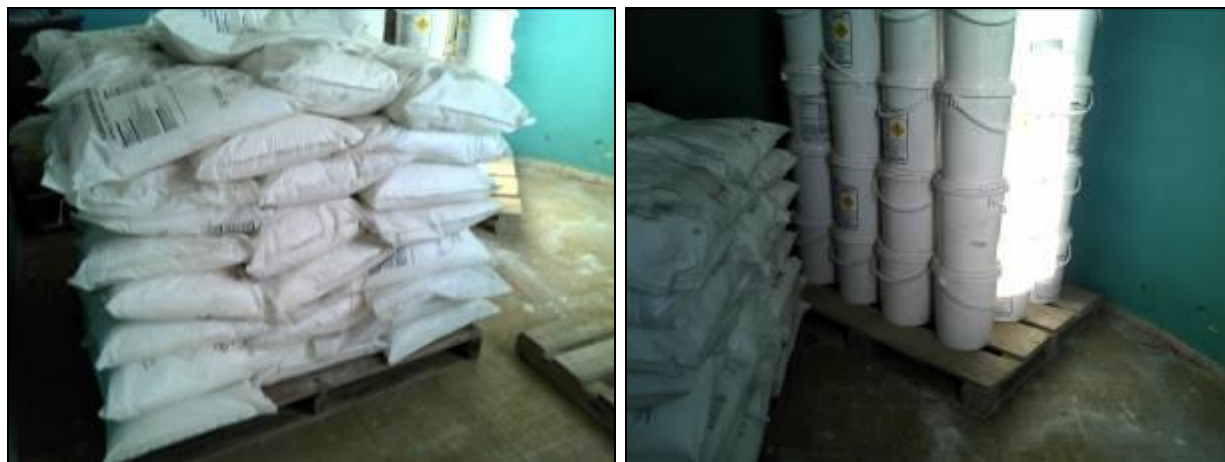
AGESAN nº11 - Art. 18º §2º)? Sim ( ) Não ( ) Pendência ( ): Obs.: Os produtos químicos estão acondicionados no almoxarifado junto com outros materiais.

CONCLUSÃO AGESAN: Os produtos químicos estão melhor acondicionados.

**Figura 5: Armazenamento dos produtos químicos**

RECOMENDAÇÃO 08 ACOMP.: Providenciar melhores condições para armazenar os produtos químicos conforme determina a Resolução acima e as Normas Técnicas.

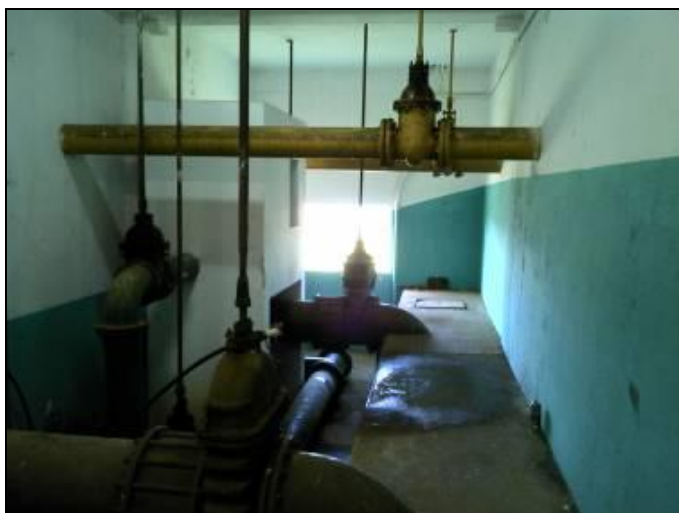
ITEM 22: Existem vazamentos nas instalações - tubos, registros, etc.? (Resolução AGESAN nº11 - Art. 15º) ? Sim (x) Não ( ) Pendência ( ):

CONCLUSÃO AGESAN: Vazamentos de água tratada continuam.

**Figura 6: Tubulações com vazamentos**

RECOMENDAÇÃO 09 ACOMP.: Providenciar o concerto das engrenagem com vazamentos, conforme determina a Resolução.

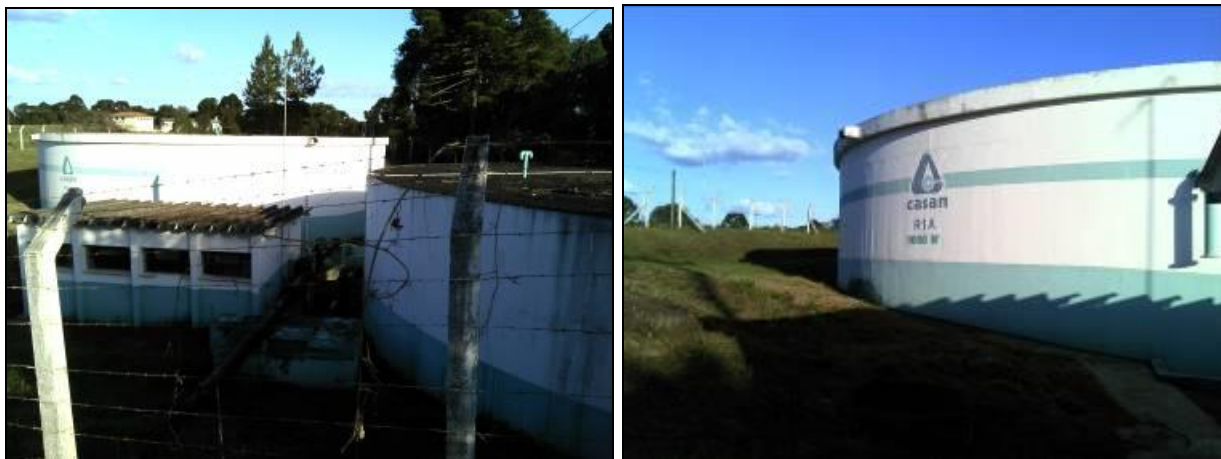
CONCLUSÃO AGESAN: Reservatórios continuam sem guarda-corpos, exceto o R3 elevado que possui guarda-corpo nas escadas e acessos.

CONCLUSÃO AGESAN: Reservatórios sem para-raios, iluminação e sinalização noturna.

Figura 7: Condições do R1

RECOMENDAÇÕES 10, 11 E 14 ACOMP.: Providenciar guarda-corpo como determina a Resolução, no R1, R2 e R3.

RECOMENDAÇÕES 11 E 13 ACOMP.: Providenciar instalação de para-raios, iluminação e sinalização noturna conforme determina Resolução, no R1 e R2.

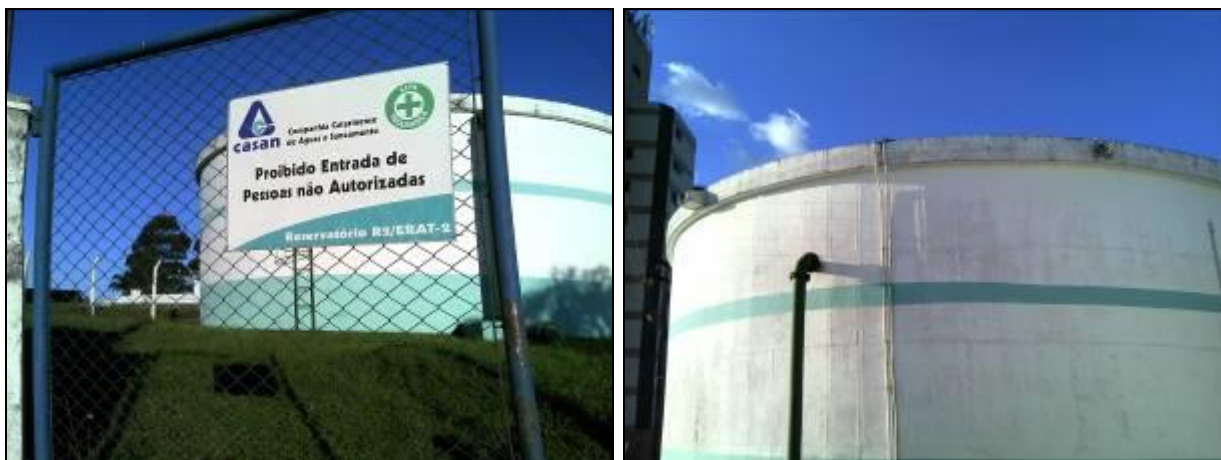
Figura 8: Condições do R2

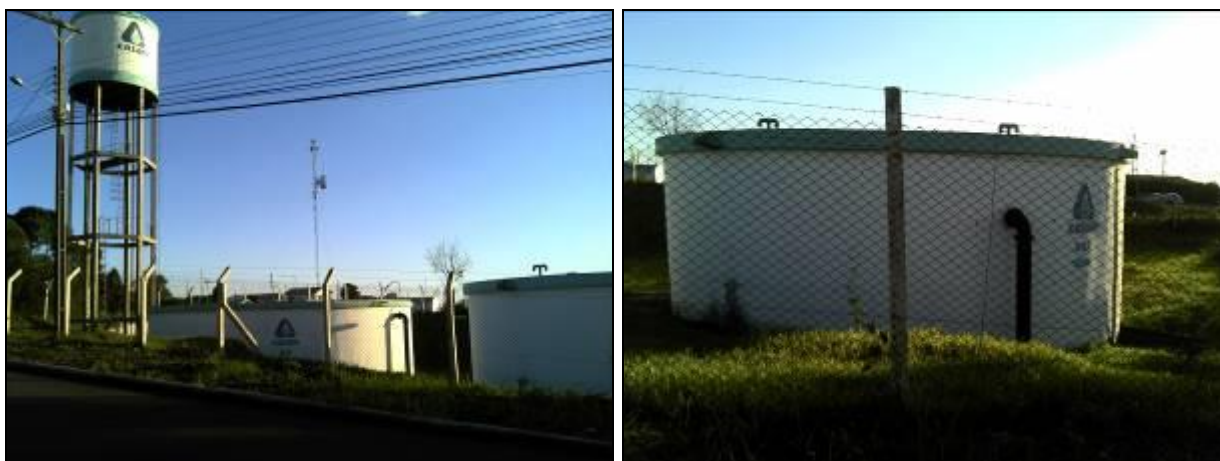
Figura 9: Condições do R3

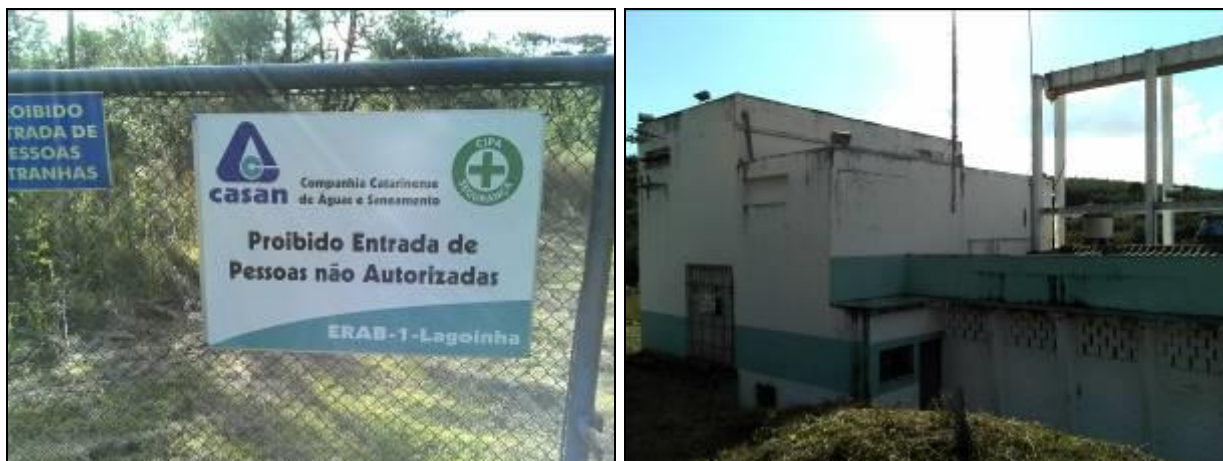
CONCLUSÃO AGESAN: Placas de identificação e restrição de acesso foram instaladas nos dois portões de entrada à área de captação/ERAB. A área das bombas de recalque encontra-se isolado pela estrutura de paredes com portas e cadeados.

**Figura 10: ERAB isolada e identificada**

RECOMENDAÇÃO 15 ACOMP.: Providenciar placas de identificação, isolamento da área, conforme determina a Resolução.
