RELATÓRIO DE FISCALIZAÇÃO

Fiscalização de ACOMPANHAMENTO dos Serviços de Saneamento Básico

Relatório nº 038/2015

Município de: **CRICIUMA** / SC

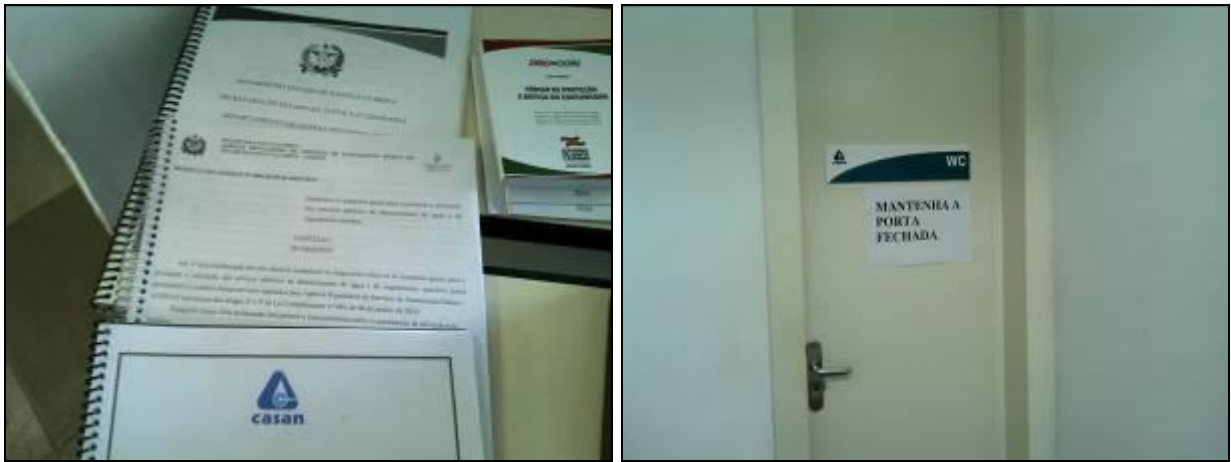
CONCLUSÃO AGESAN: Determinações atendidas, conforme Figura 1.

Figura 1: Identificação e CDC (GEFIS 038/2015)

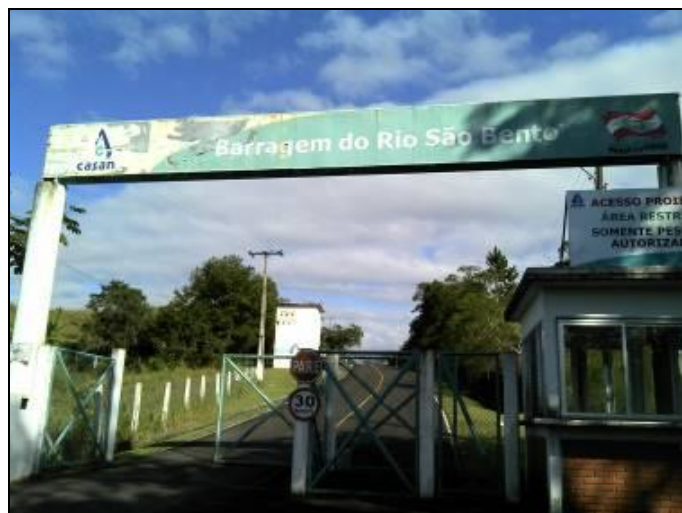
CONCLUSÃO AGESAN: Determinações atendidas, conforme Figura 2.

Figura 2: Portão de acesso monitorado por câmeras e abertura remota do portão (GEFIS 038/2015)

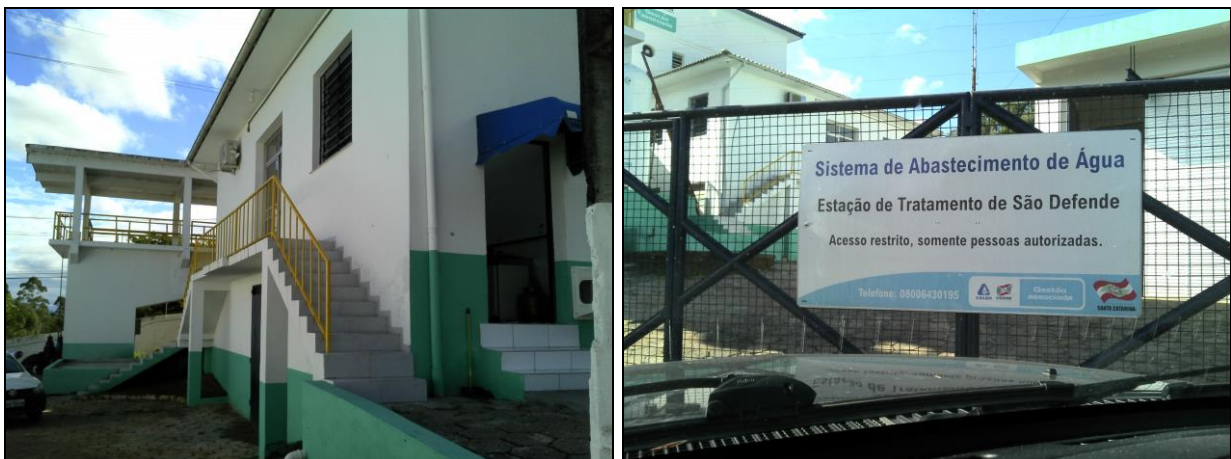
CONCLUSÃO AGESAN: Determinações referentes à pintura, placas e acomodação dos produtos químicos foram atendidas, conforme Figuras 3 e 4.

Figura 3: Pintura da ETA (à esquerda) e placa de identificação e restrição de acesso (à direita)

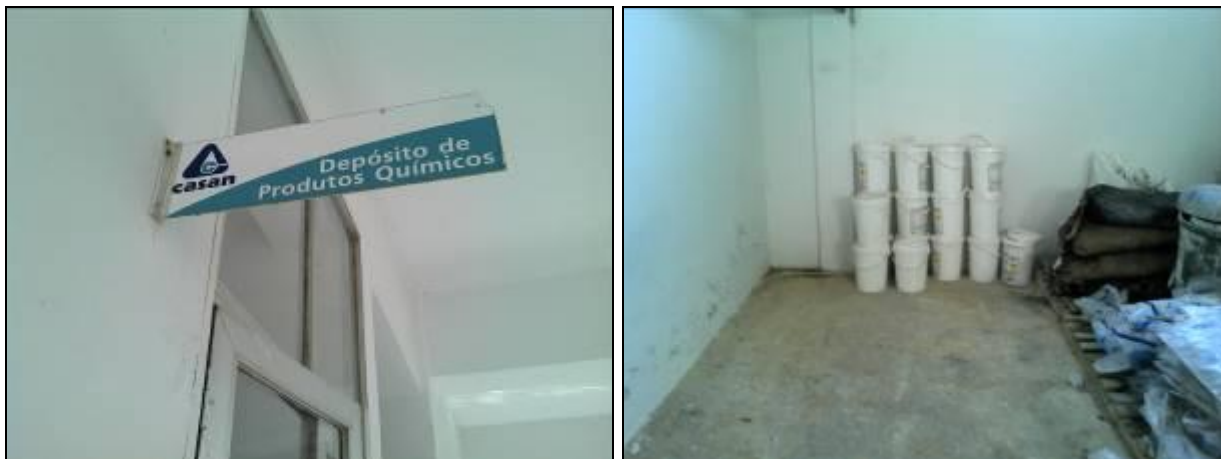
Figura 4: Acomodação dos produtos químicos (GEFIS 038/2015)

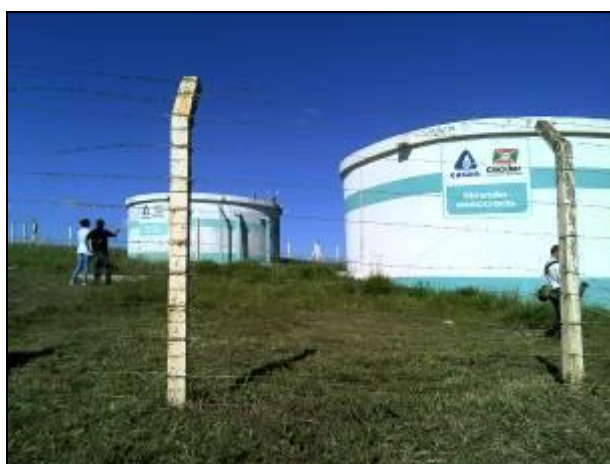
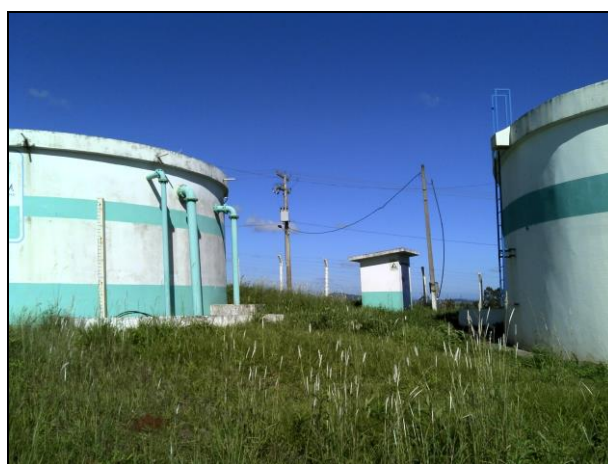
Figura 16: Reservatório 09 (GEFIS 038/2015)

CONCLUSÃO AGESAN: A maioria dos reservatórios está identificada e com placas de acesso restrito, exceto os Reservatórios 09 e 14. Já o Reservatório 12 está com identificação incorreta. Foi identificado também que o volume escrito nas placas de identificação precisa ser atualizado, pois não correspondem com a capacidade de armazenamento real dos reservatórios. Em relação ao isolamento dos reservatórios, foi verificado que praticamente todos estão cercados e/ou murados e com cadeados nos portão de acesso e nas tampas dos reservatórios, exceto o Reservatório 07A que precisa de isolamento da tampa. Alguns reservatórios necessitam de pintura e impermeabilização, é o caso do Reservatório 02, 03, 04, 06, 07A, 07B e 10. Abaixo encontram-se imagens da situação dos reservatórios (Figuras 5 a 19).

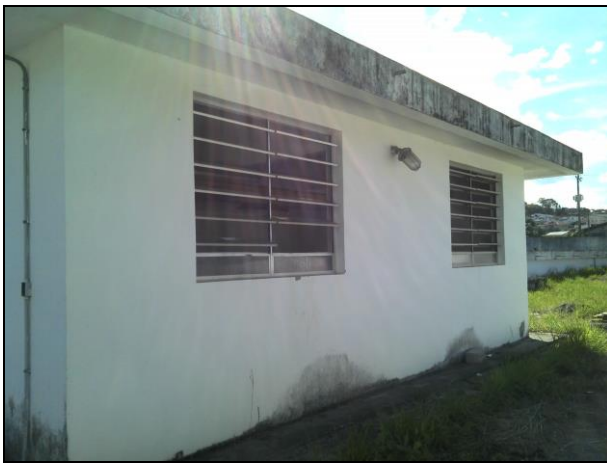
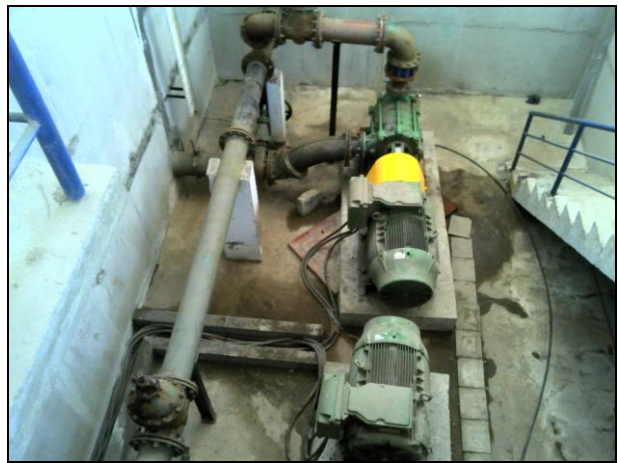
Figura 23: ERAT 01 (GEFIS 038/2015)

A equipe técnica vistoriou todas as Estações de Recalque / *Booster* como forma de acompanhar o funcionamento do SAA (Figuras 20 a 27). Foi constatado um vazamento de água tratada na ERAT 09 (Figuras 28). E janelas danificadas com sinais de arrombamento da ERAT 01. Esses problemas devem ser sanados.

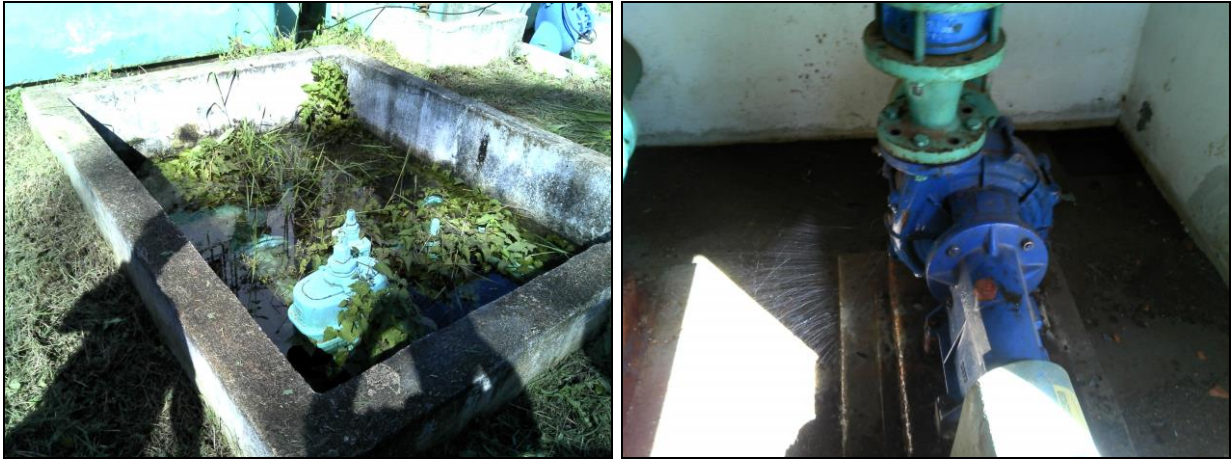
Figura 28: Vazamento na bomba da ERAT 09 (GEFIS 038/2015)

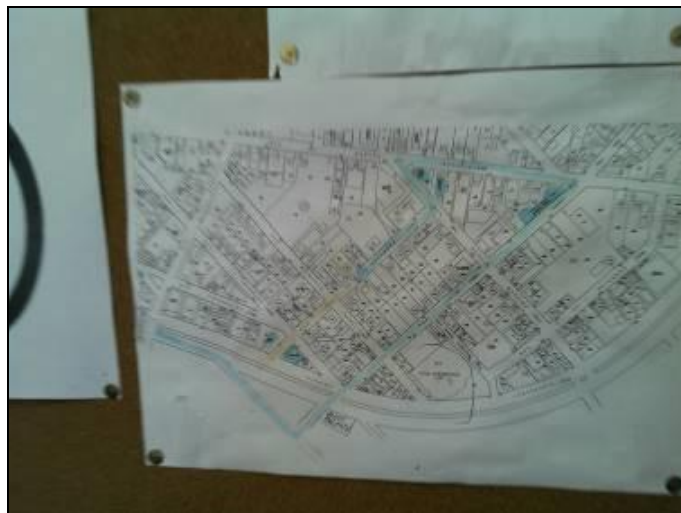
CONCLUSÃO AGESAN: Foi providenciado e afixado na parede.

Figura 29: Plata do sistema de Criciúma (GEFIS 038/2015)

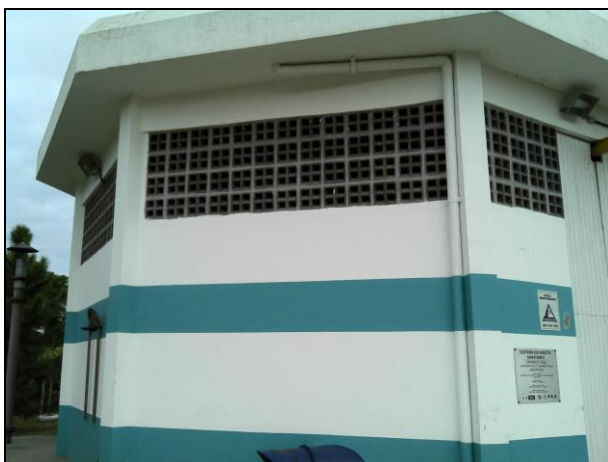
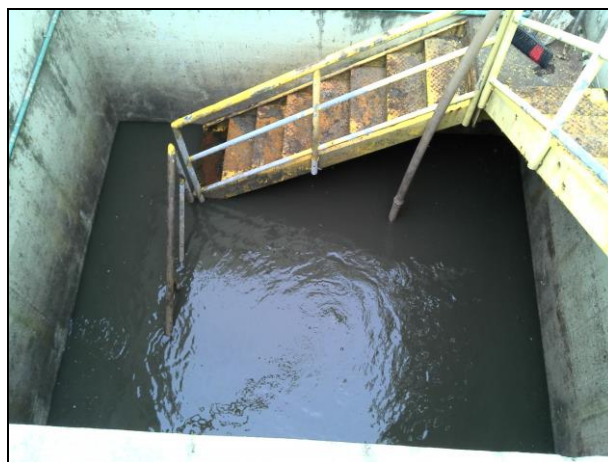
Figura 33: Estação Elevatória de Esgoto Santa Barbara (GEFIS 038/2015)

Obs.: A Estação de Tratamento de Esgoto (ETE) e as Estações Elevatórias de Esgoto (EEE) foram visitadas como forma de acompanhar o funcionamento do SES. Foi verificado que a EEE Santa Bárbara estava inoperante no momento da vistoria visto que as bombas estavam desarmadas, conforme Figura 33. Imediatamente os funcionários da concessionária colocaram em operação as bombas e o nível da Elevatória se normalizou. As Estações Elevatórias de Esgoto não possuem sistema de monitoramento automatizado, fazendo com que as bombas parem de funcionar e os operadores não ficam sabendo do problema de imediato, como ocorreu. A concessionária deve investir nesse sistema automatizado para melhorar a operação e manutenção do SES.
