RELATÓRIO DE FISCALIZAÇÃO

Assunto: Fiscalização INICIAL dos Serviços de
Saneamento Básico

Local: Riqueza

Data da Inspeção: 11/ 09 / 2012.

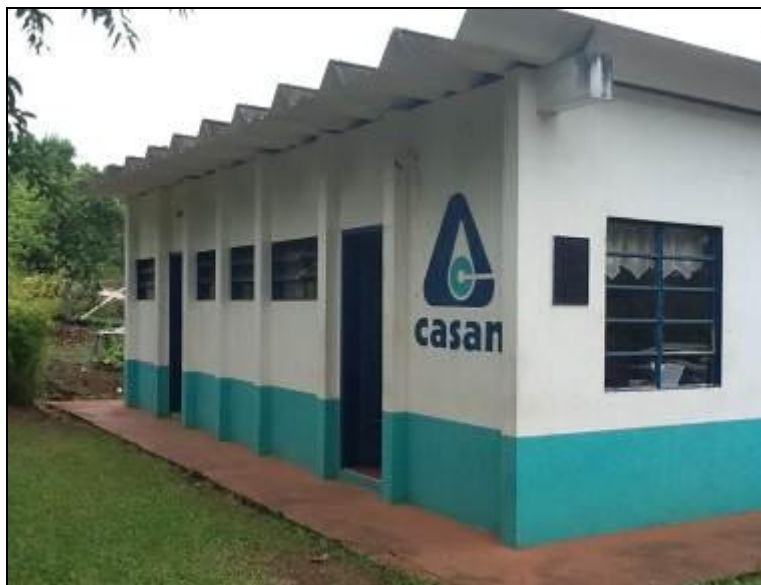
Escritório funciona junto à ETA.

1) Existe identificação de que ali funciona um escritório de atendimento (Lei nº 8.078 Art. 6º)? Sim () Não (x) Pendência (): _____

2) Há placa indicativa do horário de funcionamento (Lei nº 8.078 - Art. 6º)? Sim () Não (x) Pendência (): _____

4) As condições de mobiliário são favoráveis (Resolução AGESAN nº 004 - Art. 127)? Sim () Não () Pendência (x): Não há estrutura para o conforto do usuário.

RECOMENDAÇÃO 01: Deverá ser providenciada placa/luminária ou pintura com a identificação do Escritório de atendimento ao público.

RECOMENDAÇÃO 02: Afixar cartaz com as informações necessárias.

RECOMENDAÇÃO 03: Deverá ser providenciada melhoria do mobiliário e adequações necessárias aos usuários

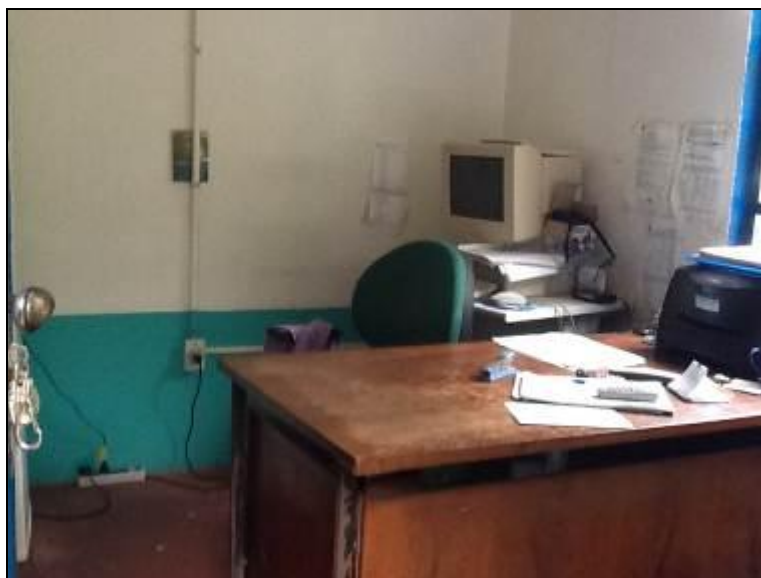
Áreas internas do Escritório.

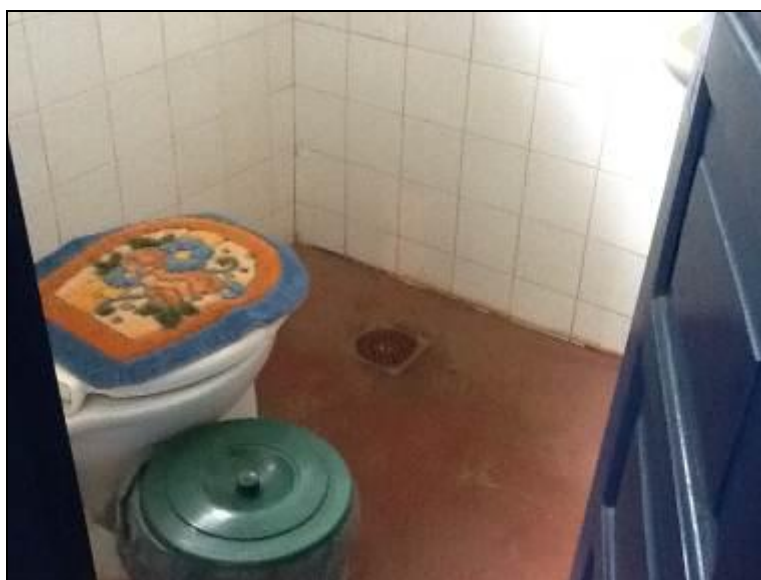
Sanitários de unidades da estrutura de Curitibaanos

7) Há sanitários para os usuários (Resolução AGESAN nº 004 - Art. 127)? Sim () Não (x) Encontram-se em boas condições de higiene e limpeza? Sim () Não () Pendência (): Uso dos sanitários compartilhados.

RECOMENDAÇÃO 04: Fixar cartaz sobre o uso compartilhado do Sanitário

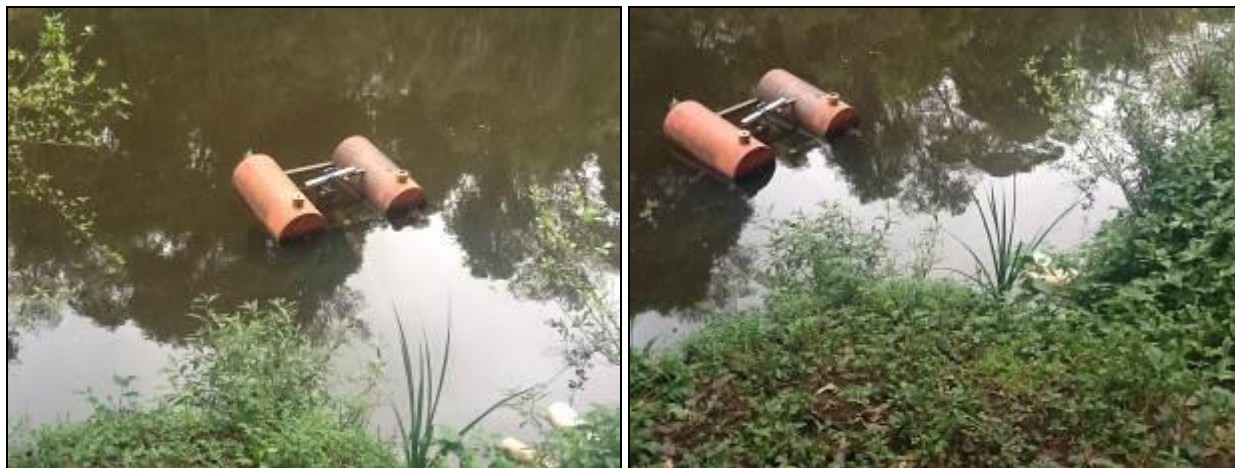
Área do manancial onde é feita a captação.

1) Outorga de Uso (Lei nº 9.433/97 - Art. 12º): Sim () Não (x)

2) Existe Licença Ambiental: Sim () Não (x) - Nº: _____

RECOMENDAÇÃO 06: Apresentar documento de concessão ou processo.

RECOMENDAÇÃO 07: Apresentar cópia da licença ou processo.

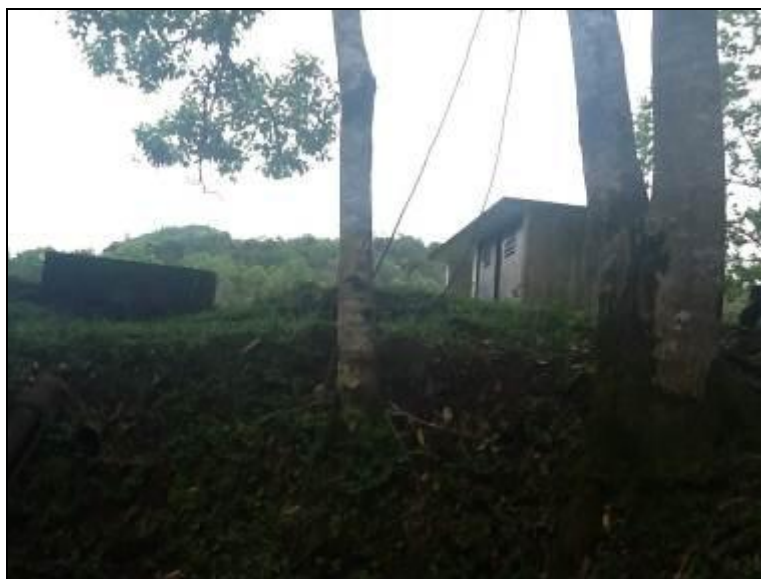
3) Existe cerca de proteção da área do manancial (Resolução AGESAN nº11- Art. 10º)? Sim () Não (x) Pendência ():

Área do manancial não é cercada, nem identificada.

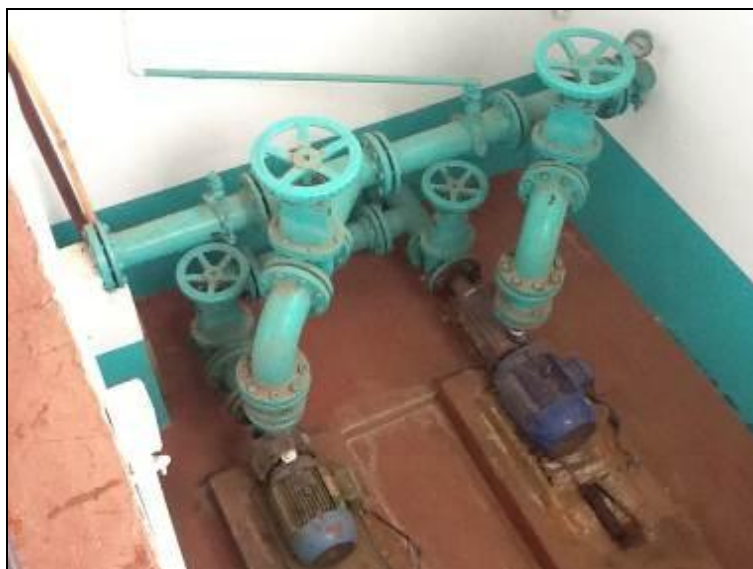
Casa das bombas onde é feito o recalque para o Reservatório

8) Existe proteção contra enchentes e entrada de pessoas estranhas e animais (Resolução AGESAN N°11 - Art. 10º)? Sim () Não (x) Pendência ():

10) Existe placa de identificação com as restrições à utilização da área (Resolução AGESAN N°11 - Art. 10º)? Sim () Não (x) Pendência ():

RECOMENDAÇÃO 09: Providenciar o isolamento e emplacamento da área.

RECOMENDAÇÃO 10: Providenciar placas informativas.

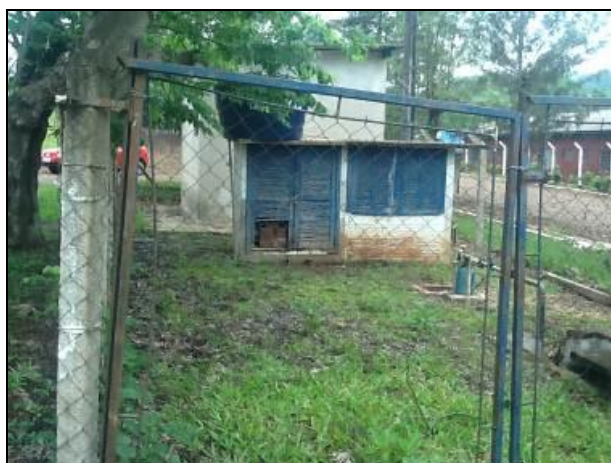
Área do manancial onde é feita a captação.

11) Outorga de Uso (Lei nº 9.433/97 - Art. 12º): Sim () Não (x)

12) Existe Licença Ambiental: Sim () Não (x) - Nº: _____

RECOMENDAÇÃO 11: Apresentar documento de concessão ou processo.

RECOMENDAÇÃO 12: Apresentar cópia da licença ou processo.

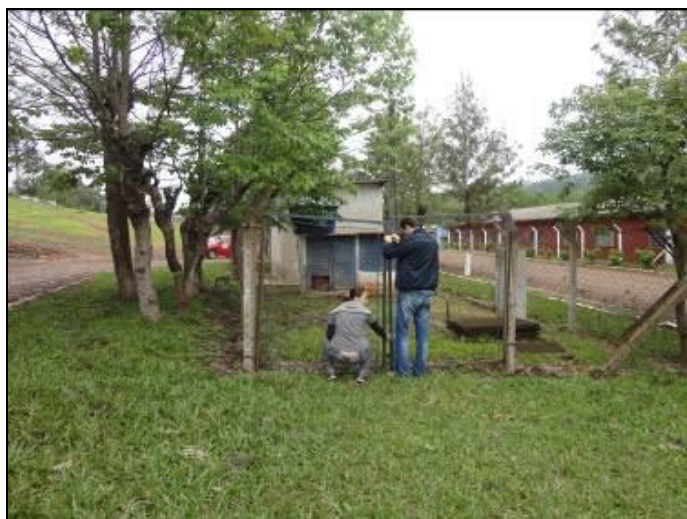
Área do manancial é cercada, mas não identificada.

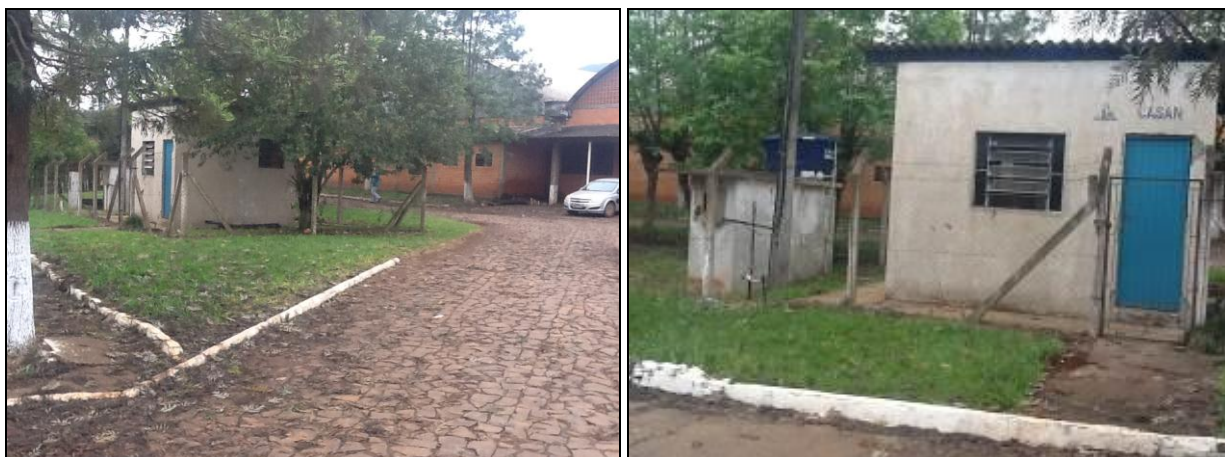
Casa das bombas onde é feito o recalque para o Reservatório

20) Existe placa de identificação com as restrições à utilização da área (Resolução AGESAN N°11 - Art. 10º)? Sim () Não (x) Pendência ():

Observações: Necessário melhorias nas condições gerais de manutenção/pintura/conservação.

RECOMENDAÇÃO 13: Providenciar placas informativas.

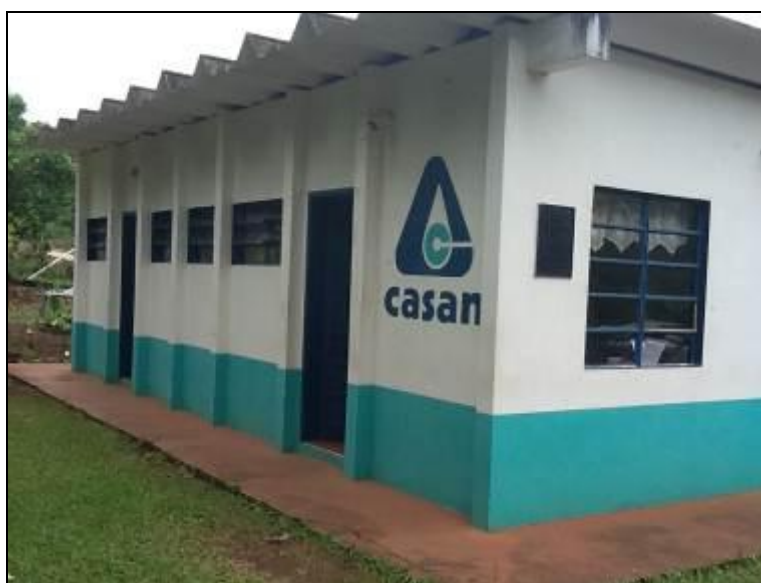
Fachada da ETA

1) A ETA possui licenciamento ambiental do órgão AMBIENTAL para funcionamento (Conama 237/97 Anexo 1)? Sim () Não () - N°: Não Informado.

RECOMENDAÇÃO 14: Apresentar cópia da licença ou processo.

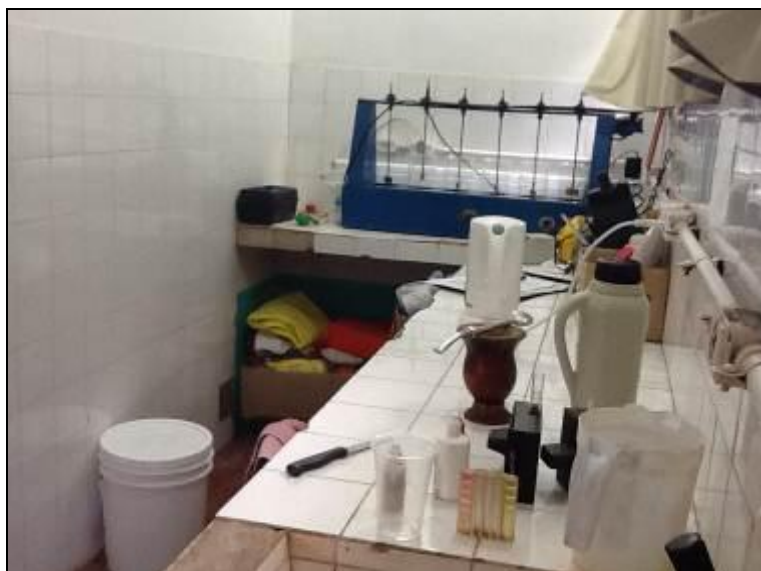
Espaço que serve ao laboratório de Riqueza.

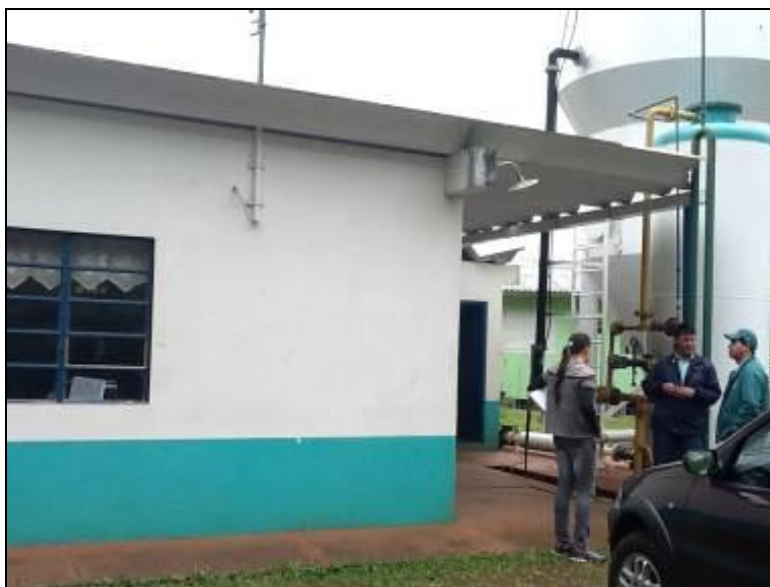
Áreas externas em bom estado de conservação.

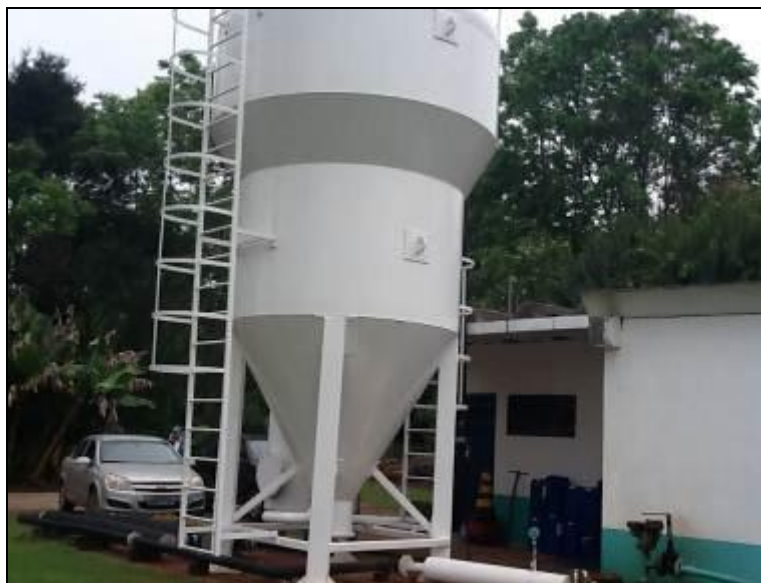
ETA Compacta de Riqueza.

- 13) Os decantadores estão em boas condições (Resolução AGESAN N°11 - Art. 15°)? Sim (x) Não () - N° de decantadores: 01 (um).
- 14) Existem escadas de acesso aos decantadores (Resolução AGESAN N°11 - Art. 15°)? Sim (x) Não () Pendência ():
- 15) O lodo é lançado retido pelos decantadores é disposto de forma adequada? Sim () Não (x) Onde? Escoado para a drenagem pluvial.

RECOMENDAÇÃO 16: Apresentar projeto/proposta de destinação adequada à legislação.

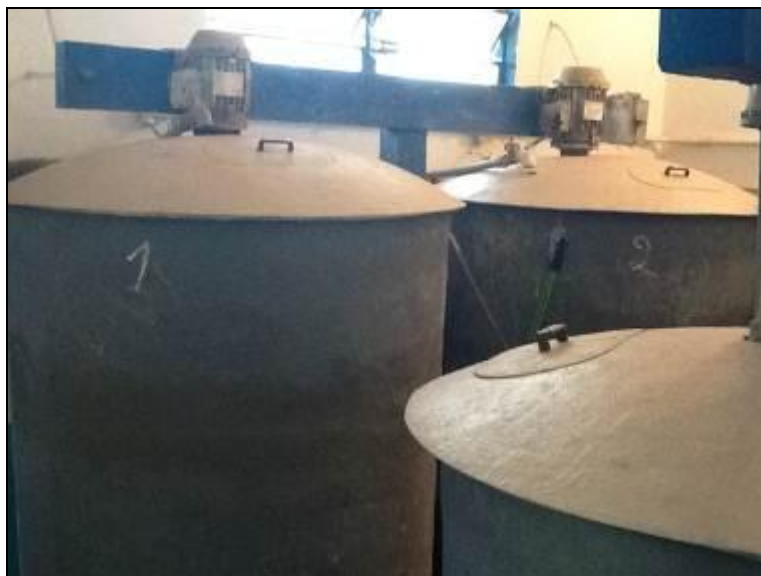
Área de adição dos produtos químicos.

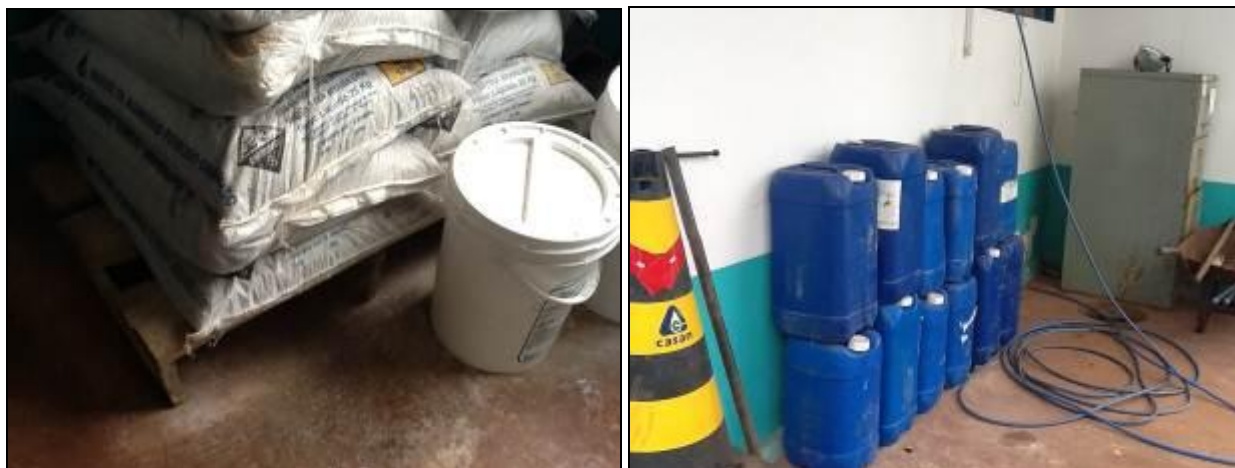
Acondicionamento de produtos químicos.

22) O empilhamento dos produtos químicos é adequado (Resolução AGESAN N°11 - Art. 18° §2°)? Sim (x) Não () Pendência ():

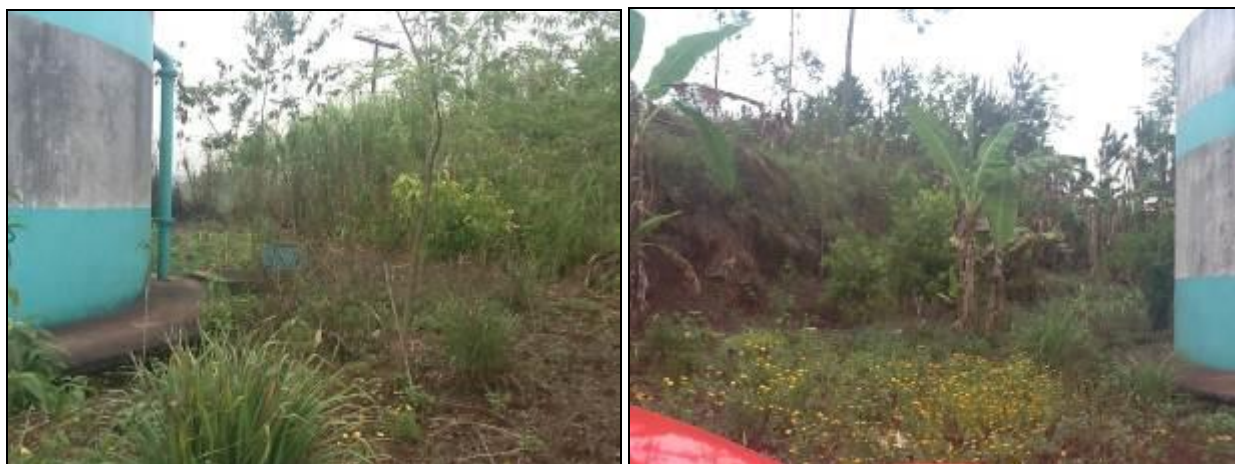
4) As condições de limpeza dos entornos são adequadas (Resolução AGESAN N°11 - Art. 23°)? Sim () Não (x) Pendência ():

Áreas de entorno dos Reservatórios do SAA.

5) As áreas estão devidamente cercadas e trancadas (Resolução AGESAN N°11 - Art. 23°)? Sim () Não (x) Pendência ():

RECOMENDAÇÃO 19: Providenciar cercamento e trancamento de todas as unidades.

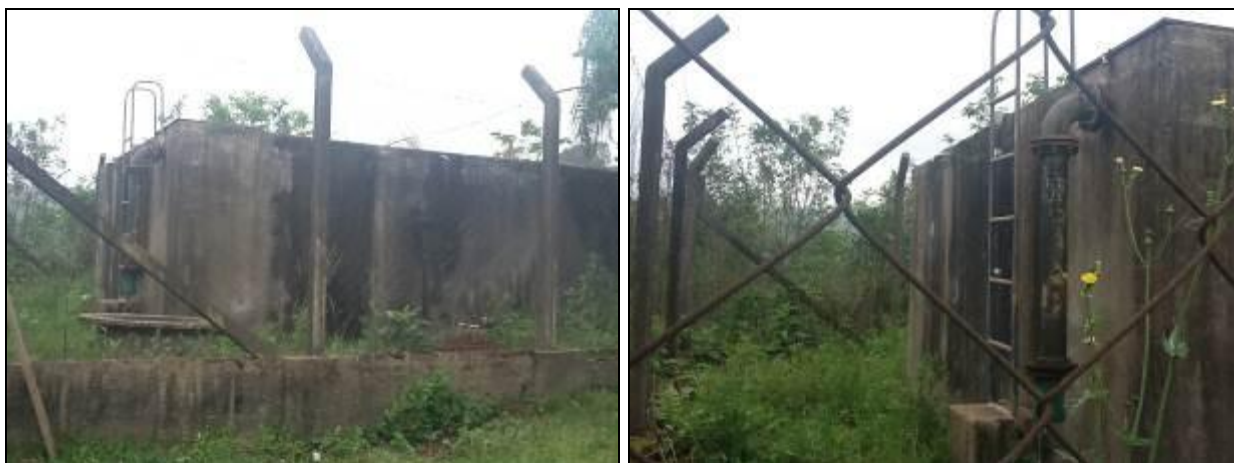
Reservatório do interior em condições péssimas.

RECOMENDAÇÃO 20: Adotar melhorias de manutenção e pintura.

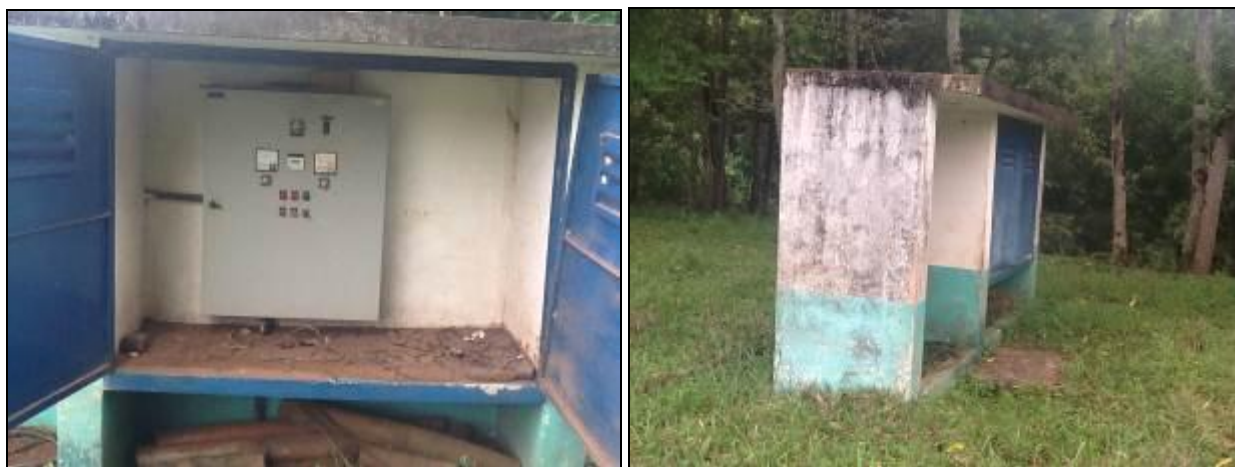
ERAB 1

9) Estão devidamente identificadas? Sim () Não (x) Pendência ():

RECOMENDAÇÃO 21: Providenciar identificação de todas as unidades.
