## RELATÓRIO DE ACOMPANHAMENTO GEFIS Nº 032/2013

Assunto: Fiscalização de ACOMPANHAMENTO dos Serviços de Saneamento Básico

Local: Curitibaanos

Data da Inspeção: 11/09/2013

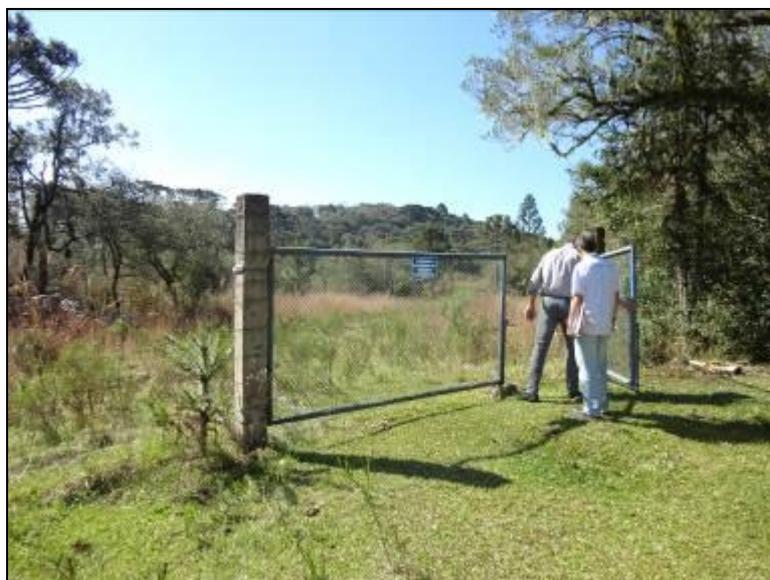
3) Existe cerca de proteção da área do manancial (Resolução AGESAN nº11- Art. 10º)? Sim ( ) Não ( ) Pendência (x): Obs.: Cercamento apenas frontal.

**Figura 13: Área cercada do manancial**

RECOMENDAÇÃO 03: Providenciar o isolamento da área conforme determina a Resolução.

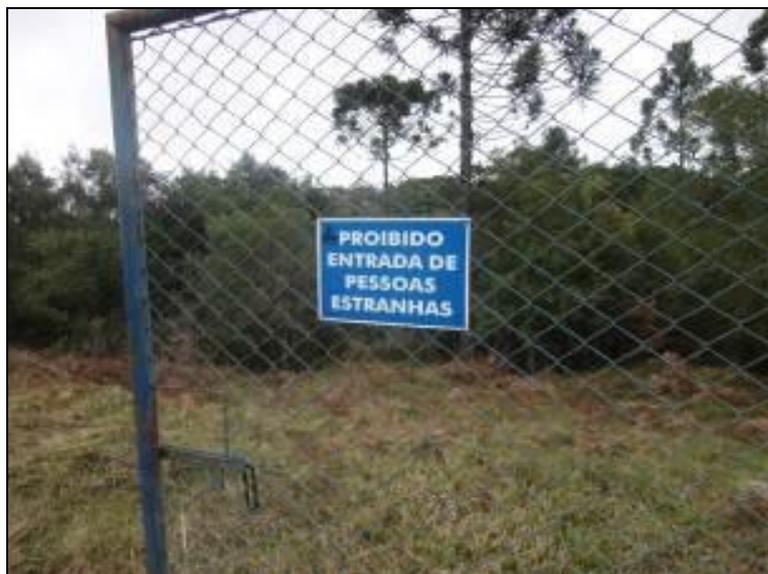
10) Existe placa de identificação com as restrições à utilização da área (Resolução AGESAN Nº11 - Art. 10º)? Sim ( ) Não (x) Pendência ( ): Obs.: A placa de identificação não atende as determinações da Resolução.

**Figura 15: Identificação da captação**

Observações: A área da captação não possui placas de identificação e restrição, somente as possui o local onde é feito o recalque da água bruta. A área de captação e recalque são distintas, já que a água é captada em um ponto e vai por gravidade para outro, onde é recalçada(inicial). Continuam sem identificação, sem ser roçada, o portão não possui cadeado. (acompanhamento).

RECOMENDAÇÃO 04: Providencias placa de identificação como determina a Resolução.

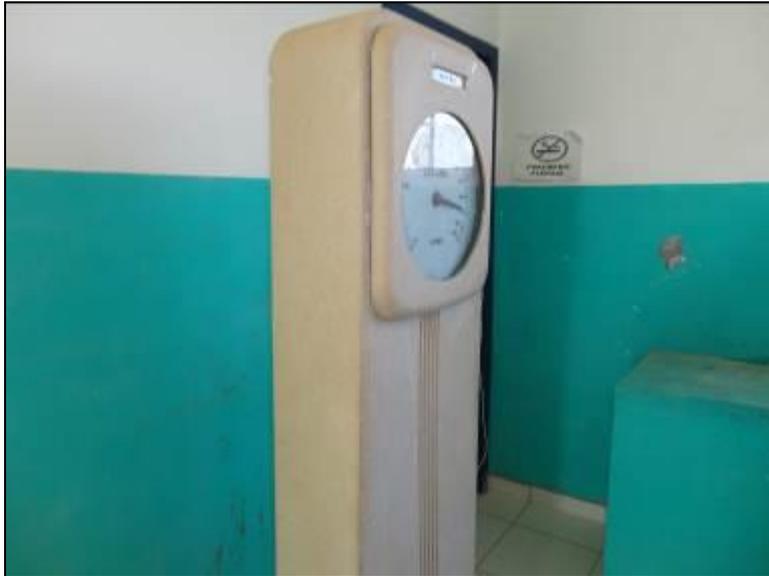
7) Existe Macromedição na saída (Res. AGESAN nº11 - Art. 17º)? Sim ( ) Não (x)

**Figura 19: Relógio de vazão (acompanhamento)**

**RECOMENDAÇÃO 06:** Deverão ser instalados macromedidores de entrada e saída em todas as Unidades Operacionais e elaborados relatórios de controle de perdas para efeito de fiscalização.

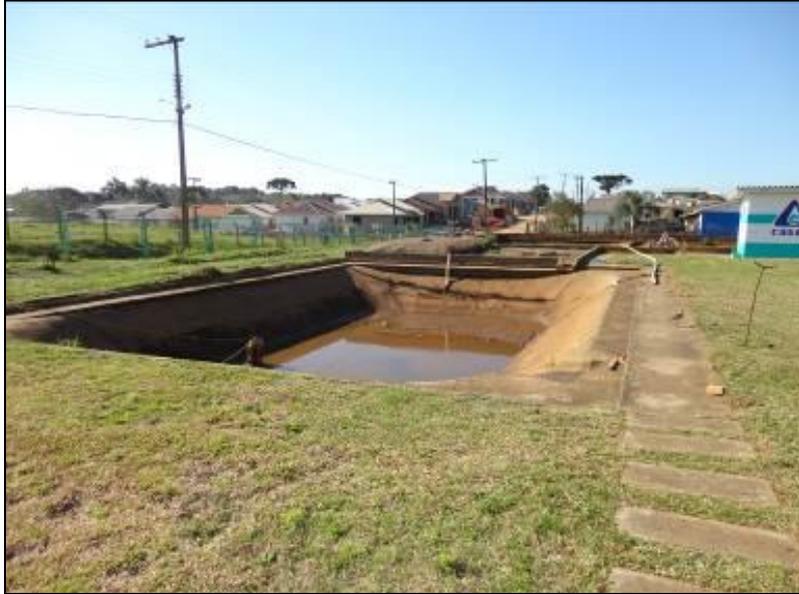
15) O lodo é lançado retido pelos decantadores é disposto de forma adequada? Sim (x) Não ( ) - Onde? Existem leitos de depósito com “bags” para a secagem do lodo. Sistema encontra-se em manutenção.

**Figura 25: Drenagem do lodo (acompanhamento)**

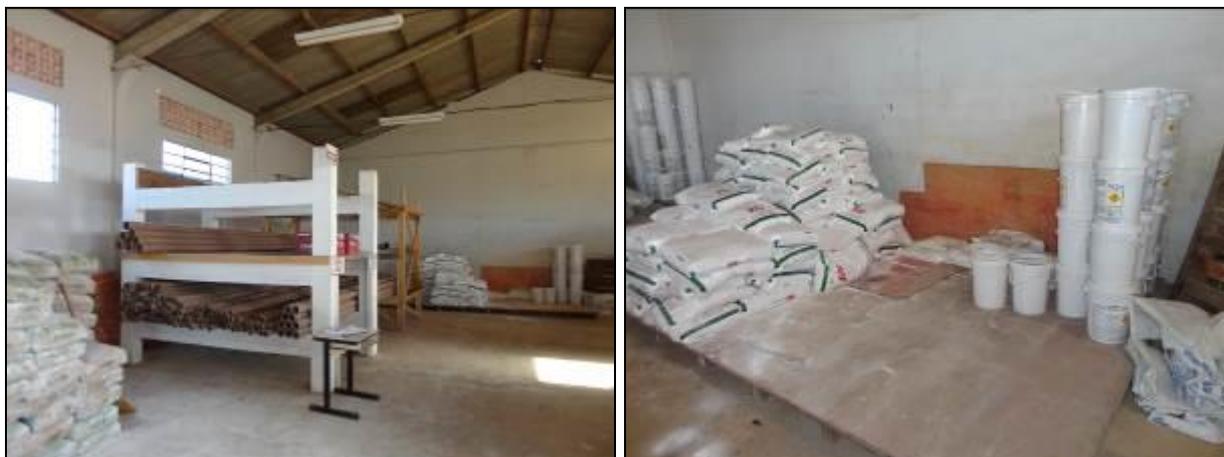
21) Existe almoxarifado para acondicionamento de produtos químicos (Resolução AGESAN nº11 - Art. 18º §2º)? Sim ( ) Não ( ) Pendência ( ): Obs.: Os produtos químicos estão acondicionados no almoxarifado junto com outros materiais.

**Figura 29: Acondicionamento produtos químicos (acompanhamento)**

RECOMENDAÇÃO 08: Providenciar melhores condições para armazenar os produtos químicos conforme determina a Resolução acima e as Normas Técnicas.

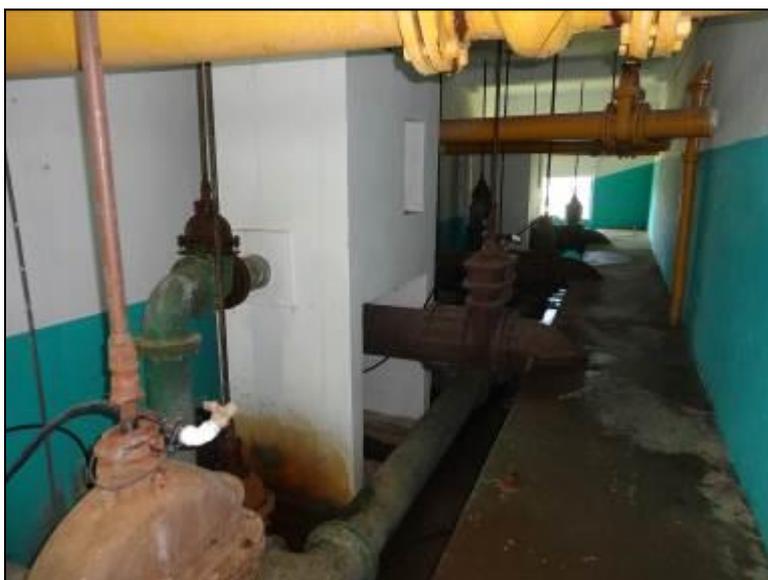
23) Existem vazamentos nas instalações - tubos, registros, etc.? (Resolução AGESAN nº11 - Art. 15º) ? Sim (x) Não ( ) Pendência ( ):

**Figura 30: Engrenagens com vazamentos (acompanhamento)**

RECOMENDAÇÃO 09: Providenciar o concerto das engrenagem com vazamentos, conforme determina a Resolução.

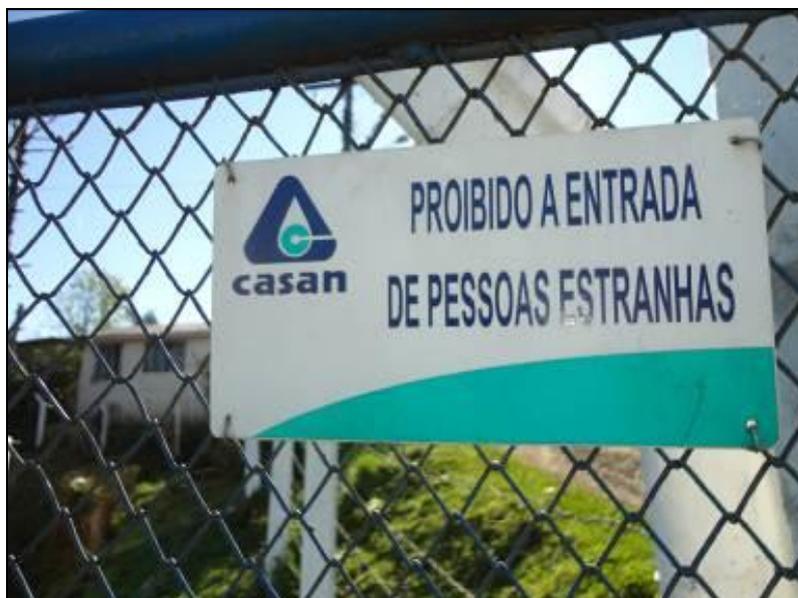
1) Existem placas indicativas de propriedade e restrição de uso das áreas dos reservatórios (Resolução AGESAN nº 004 - Art.19 - §2º)? Sim (x) Não ( ) Pendência ( ): Obs.: As identificações estão pintadas no próprio reservatório, mais ainda não atendem o que determina a Resolução.

Figura 33: Placa indicativa (acompanhamento)

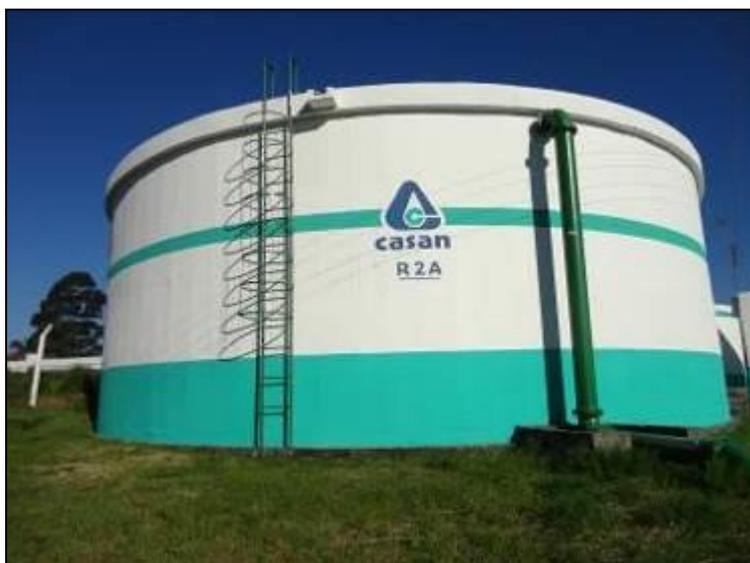
- 4) Existem escadas em boas condições de uso (Resolução AGESAN nº11 - Art. 23º)? Sim ( ) Não (x) Pendência ( ):

**Figura 41: Escada do reservatório (acompanhamento)**

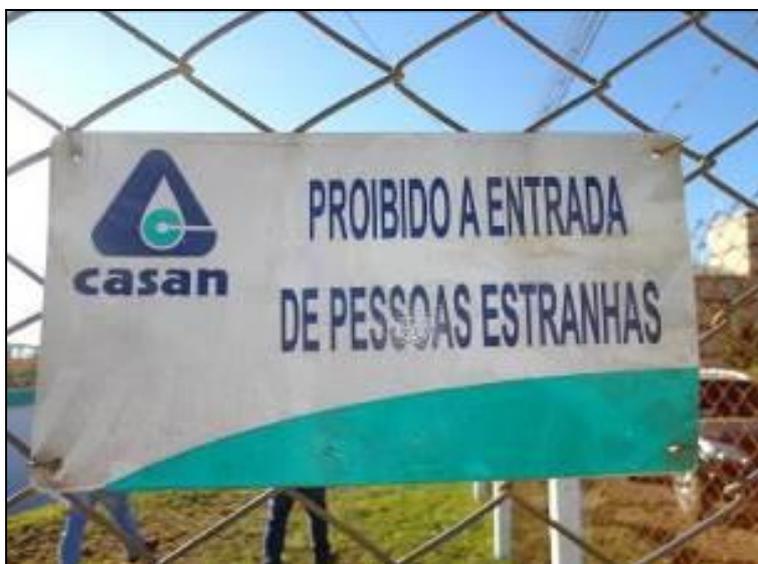
1) Existem placas indicativas de propriedade e restrição de uso das áreas dos reservatórios (Resolução AGESAN nº 004 - Art.19 - §2º)? Sim (x) Não ( ) Pendência ( ): Obs.: As identificações estão pintadas no reservatório, mais ainda não atende o que determina a Resolução..

Figura 45: Identificação Reservatório (acompanhamento)

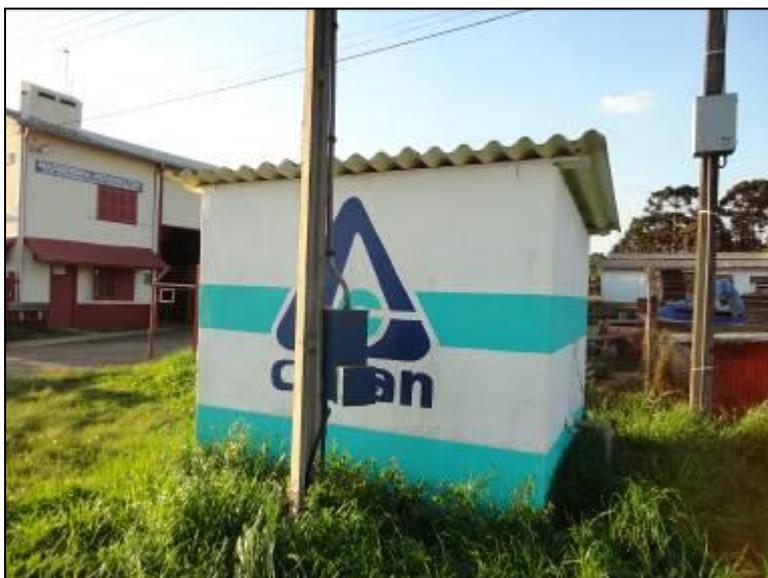
**Figura 62: Booster sem identificação (acompanhamento)**

RECOMENDAÇÃO 17: Providenciar identificação conforme determina Resolução.
