ATA DA 141ª REUNIÃO DO CONSELHO CONSULTIVO DA AGESAN

**PARECER SOBRE O RELATÓRIO DE FISCALIZAÇÃO**

## RELATÓRIO DE FISCALIZAÇÃO

Município de: SANTA ROSA DE LIMA/SC

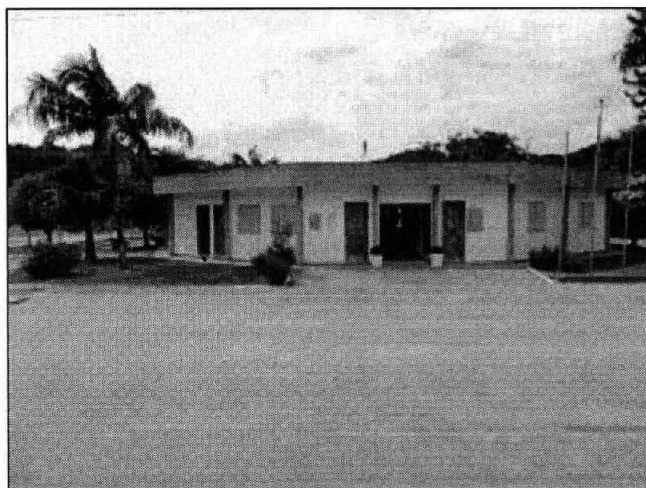
1) Existe identificação de que ali funciona um escritório de atendimento (Lei nº 8.078 Art. 6º)? Sim ( ) Não ( ) Pendência ( ): Obs.: Não tem Estrutura de Escritórios

**Figura 1 - Prédio da Prefeitura Municipal**

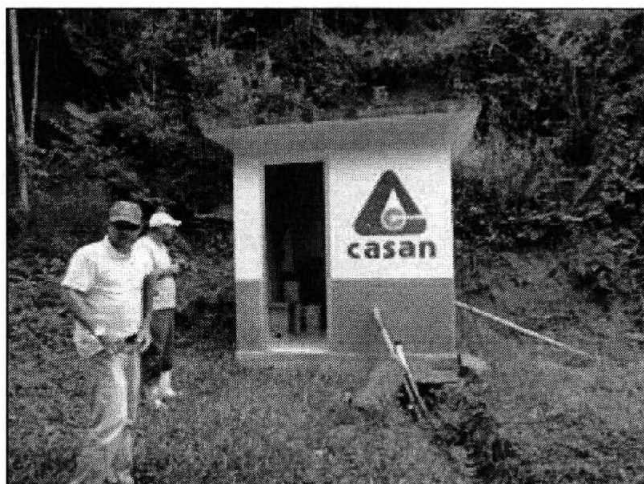
16) O pessoal de campo trabalha vestindo roupas que o identificam como funcionário próprio ou terceirizado da empresa? Sim (x) Não ( ) Pendência ( ):

Figura 2 – Fardamento de trabalho

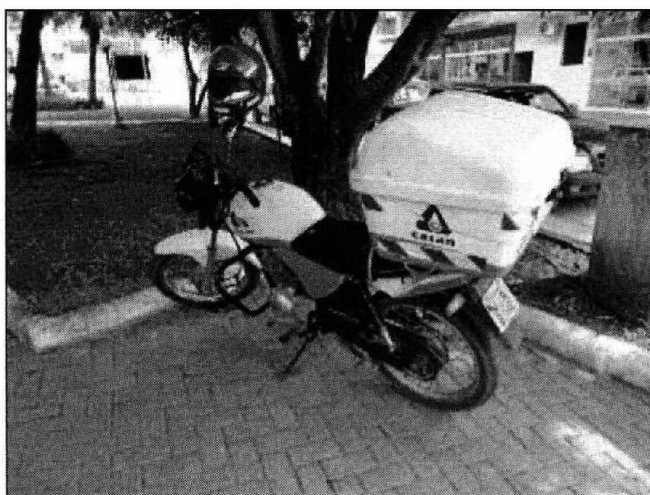
18) Existem veículos para uso dos funcionários? Sim (x) Não ( ) Pendência ( ):

Figura 3: Moto de Rio Fortuna que atende SRL

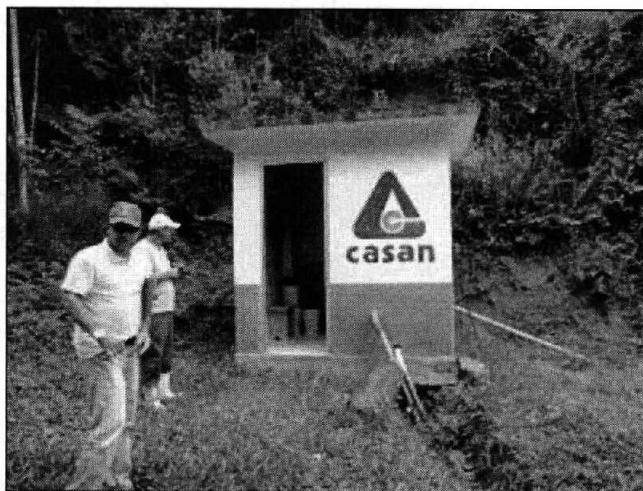
- 3) Existe cerca de proteção da área do manancial (Resolução AGESAN nº11- Art. 10º)? Sim ( ) Não (x) Pendência ( ): Providenciar Cercas em Torno
- RECOMENDAÇÃO 04: Providenciar o devido isolamento da área.

Figura 4 – Poço Aguas Termas Sta. Rosa

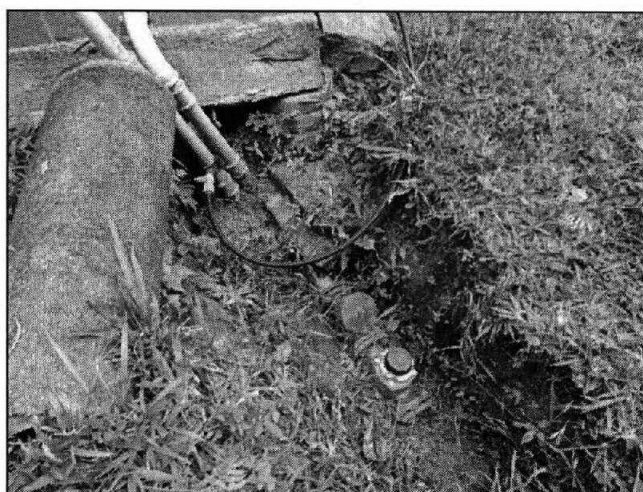
Figura 5: medidor

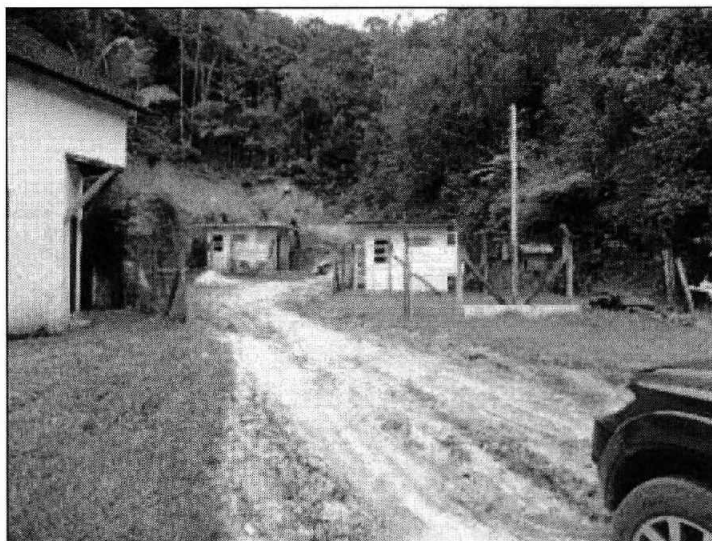
- 6) As condições operacionais da captação são adequadas (Resolução AGESAN nº11 Art. 11º)? Sim (x) Não ( ) Pendência ( ):
- 7) Existe facilidade de acesso ao local (Resolução AGESAN nº11 - Art. 11º)? Sim (x) Não ( ) Pendência ( ):

Figura 6 – Acesso Poço

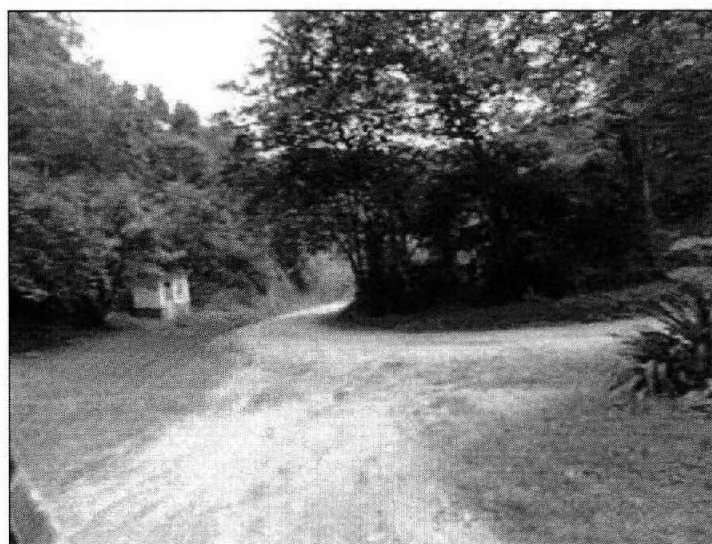
8) Existe proteção contra enchentes e entrada de pessoas estranhas e animais (Resolução AGESAN Nº11 - Art. 10º)? Sim ( ) Não (x) Pendência ( ):

Figura 7 – Poço 01 sem proteção

RECOMENDAÇÃO 05: Providenciar adequada proteção à área.

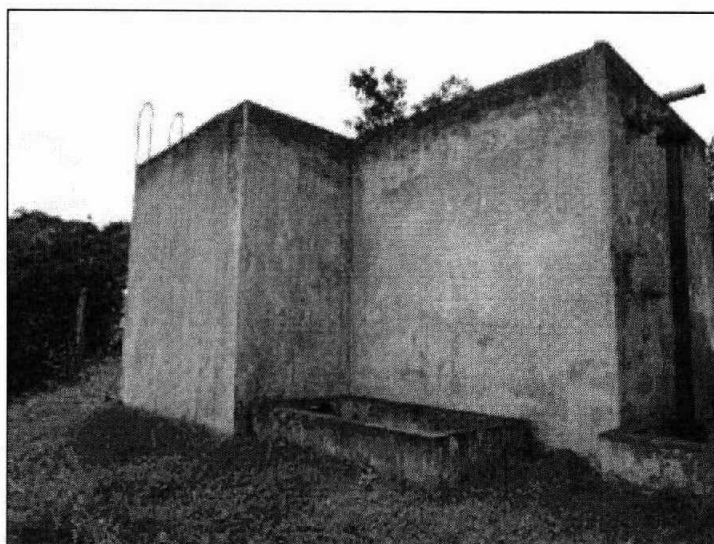
Figura 8 – ETA desativada – Tratamento feito nos poços

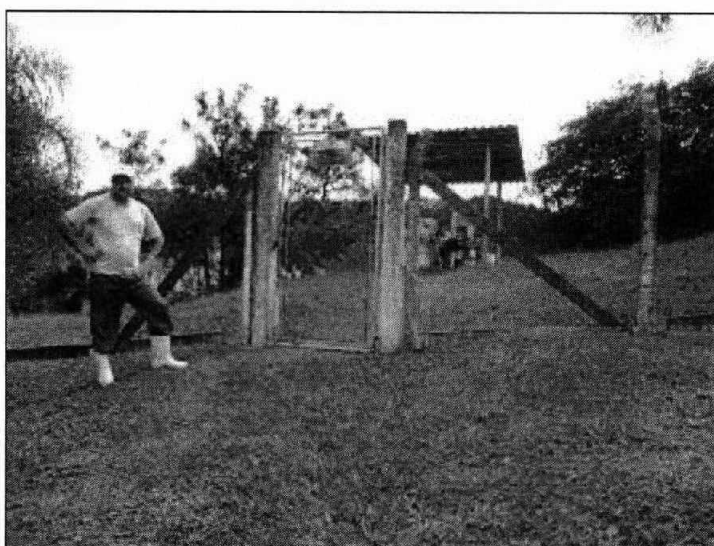
2) O acesso à ETA está em boas condições (Resolução AGESAN Nº11 - Art. 15º)?  
Sim (x) Não ( ) Pendências ( ):

Figura 9 – Acesso a ETA

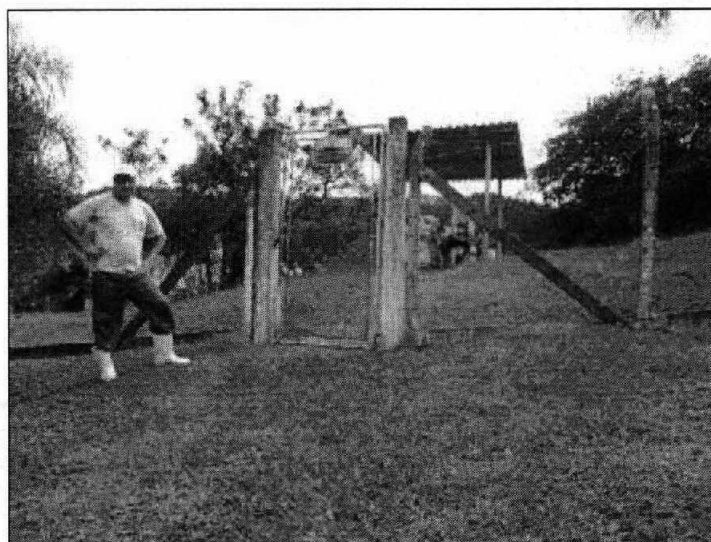
9) Existe cerca de proteção da ETA em bom estado de conservação (Resolução AGESAN Nº11 - Art. 15º)? Sim (x) Não ( ) Pendência ( ):

Figura 10 – Cerca de Proteção ETA

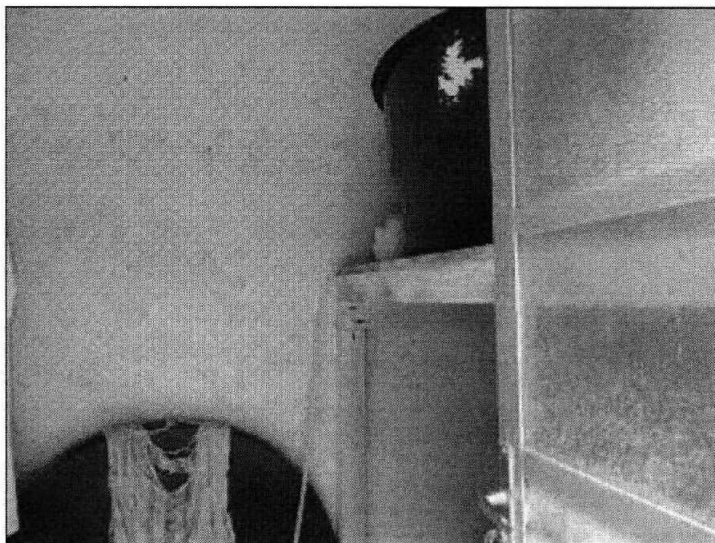
- 19) As condições das tampas são adequadas? Sim ( ) Não ( ) Pendência ( ): Obs.: Não se Aplica
- 20) A estrutura do prédio da casa de química está aparentemente segura (Resolução AGESAN nº11 Art. 15º)? Sim (x) Não ( ) Pendência ( ):

Figura 11 – Casa de Química

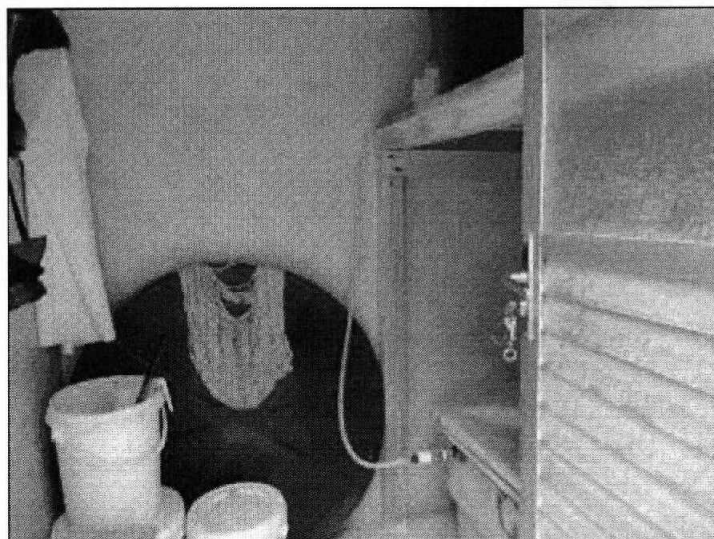
- 21) Existe almoxarifado para acondicionamento de produtos químicos (Resolução AGESAN nº11 - Art. 18º §2º)? Sim ( ) Não (x) Pendência ( ):

Figura 12 – Acondicionamento Produtos Químicos

22) O empilhamento dos produtos químicos é adequado (Resolução AGESAN N°11 - Art. 18° §2°)? Sim ( ) Não (x) Pendência ( ):

RECOMENDAÇÃO 10: Providenciar as necessárias melhorias para adequar às Normas Técnicas.

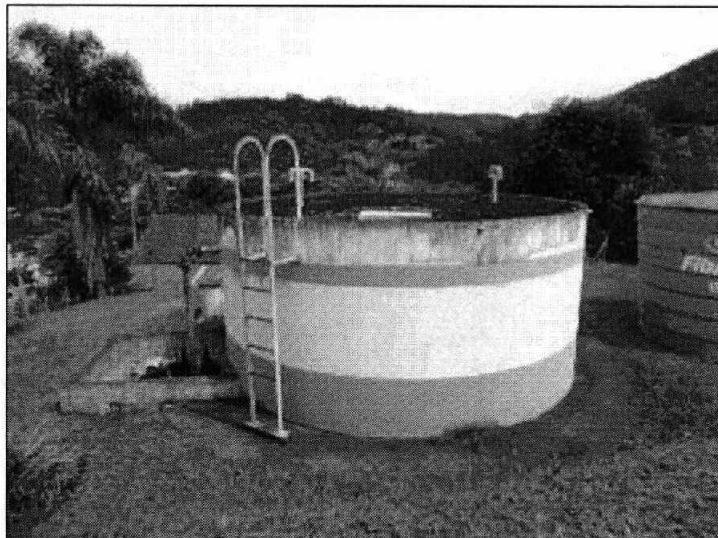
2) As condições de limpeza dos entornos são adequadas (Resolução AGESAN nº11 - Art. 23º)? Sim (x) Não ( ) Pendência ( ):

**Figura 17 – Entorno do Reservatório**

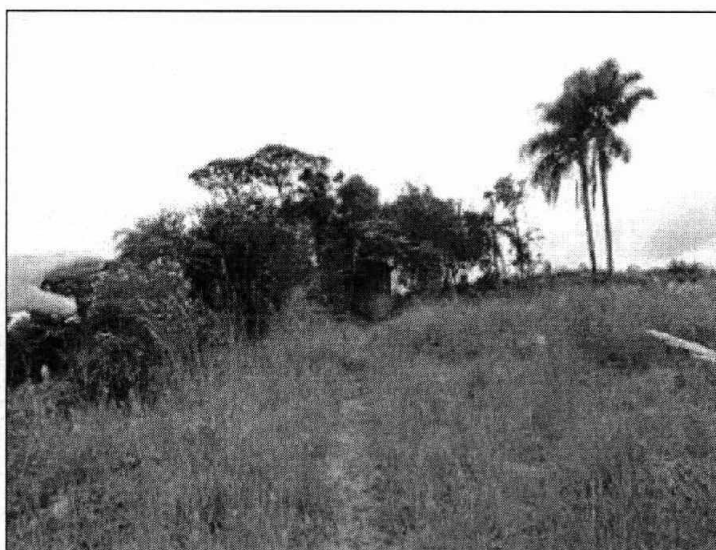
3) As áreas estão devidamente cercadas e trancadas (Resolução AGESAN nº11 - Art. 23º)? Sim ( ) Não (x) Pendência ( ):

**Figura 18 – Área não cercada**

RECOMENDAÇÃO 13: Providenciar o necessário isolamento das áreas.

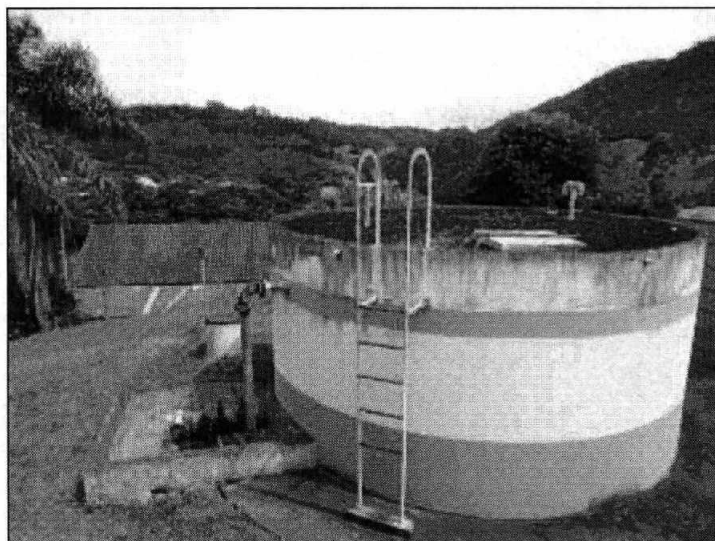
4) Existem escadas em boas condições de uso (Resolução AGESAN nº11 - Art. 23º)? Sim ( ) Não ( ) Pendência ( ): Obs.: Desnecessário.

Figura 19 – Escada Reservatório

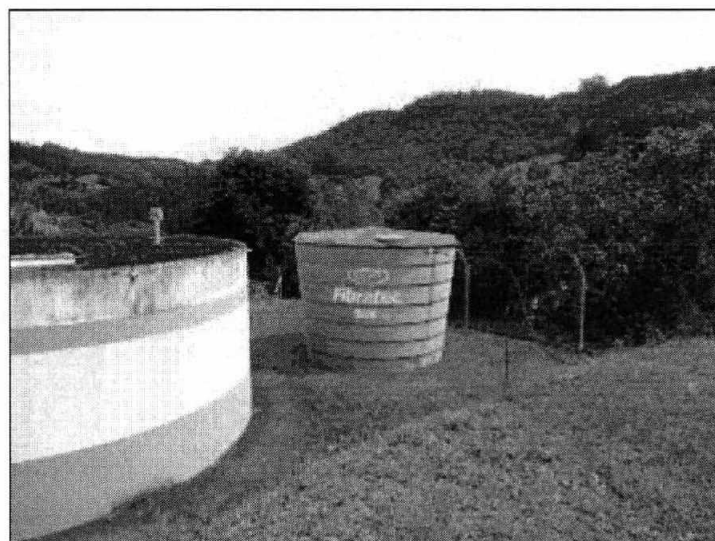
6) As áreas de cobertura encontram-se em condições adequadas (Resolução AGESAN Nº11 - Art. 23º)? Sim (x) Não ( ) Pendência ( ):

Figura 20 – Cobertura dos Reservatórios

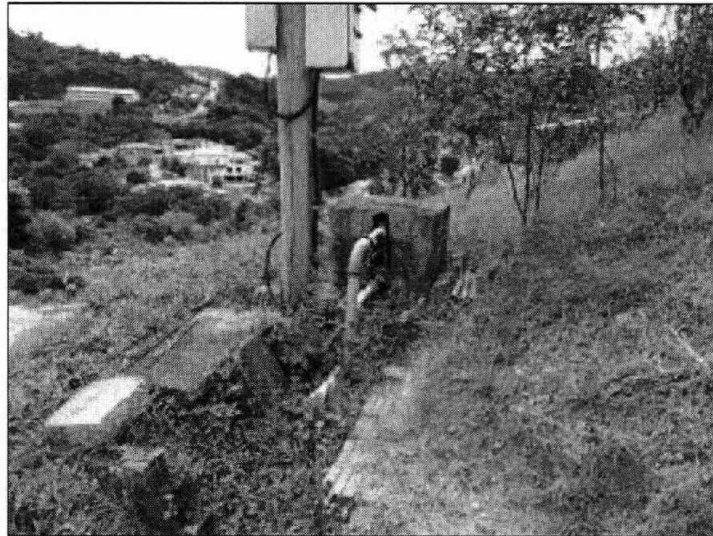
1) Estão devidamente identificadas? Sim ( ) Não (x) Pendência ( ):

2) Estão devidamente isoladas? Sim ( ) Não (x) Pendência ( ):

Figura 21 - ERAT

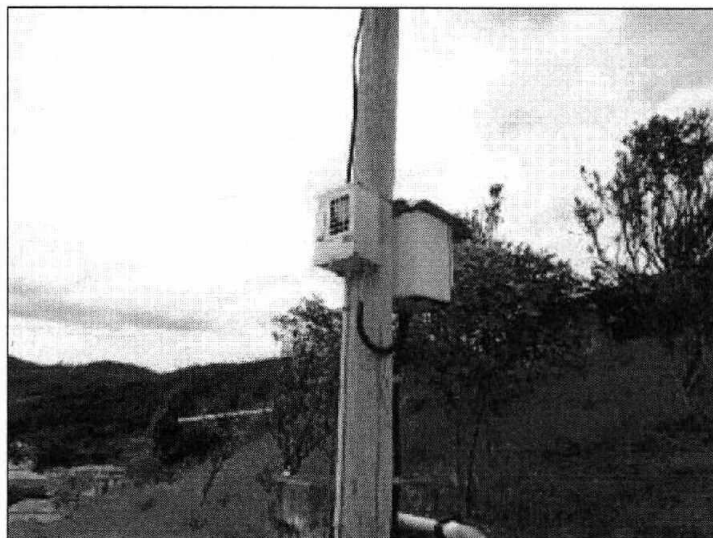
- 3) Quadro de Energia está em boas condições? Sim ( ) Não ( ) Pendência ( ):
- 4) O disjuntor está devidamente trancado?

Figura 22 – Disjuntor ERAT
