ATA DA 144ª REUNIÃO DO CONSELHO CONSULTIVO DA AGESAN

**PARECER SOBRE O RELATÓRIO DE
ACOMPANHAMENTO**

Assunto: Fiscalização de acompanhamento

Relatório nº 024/2013

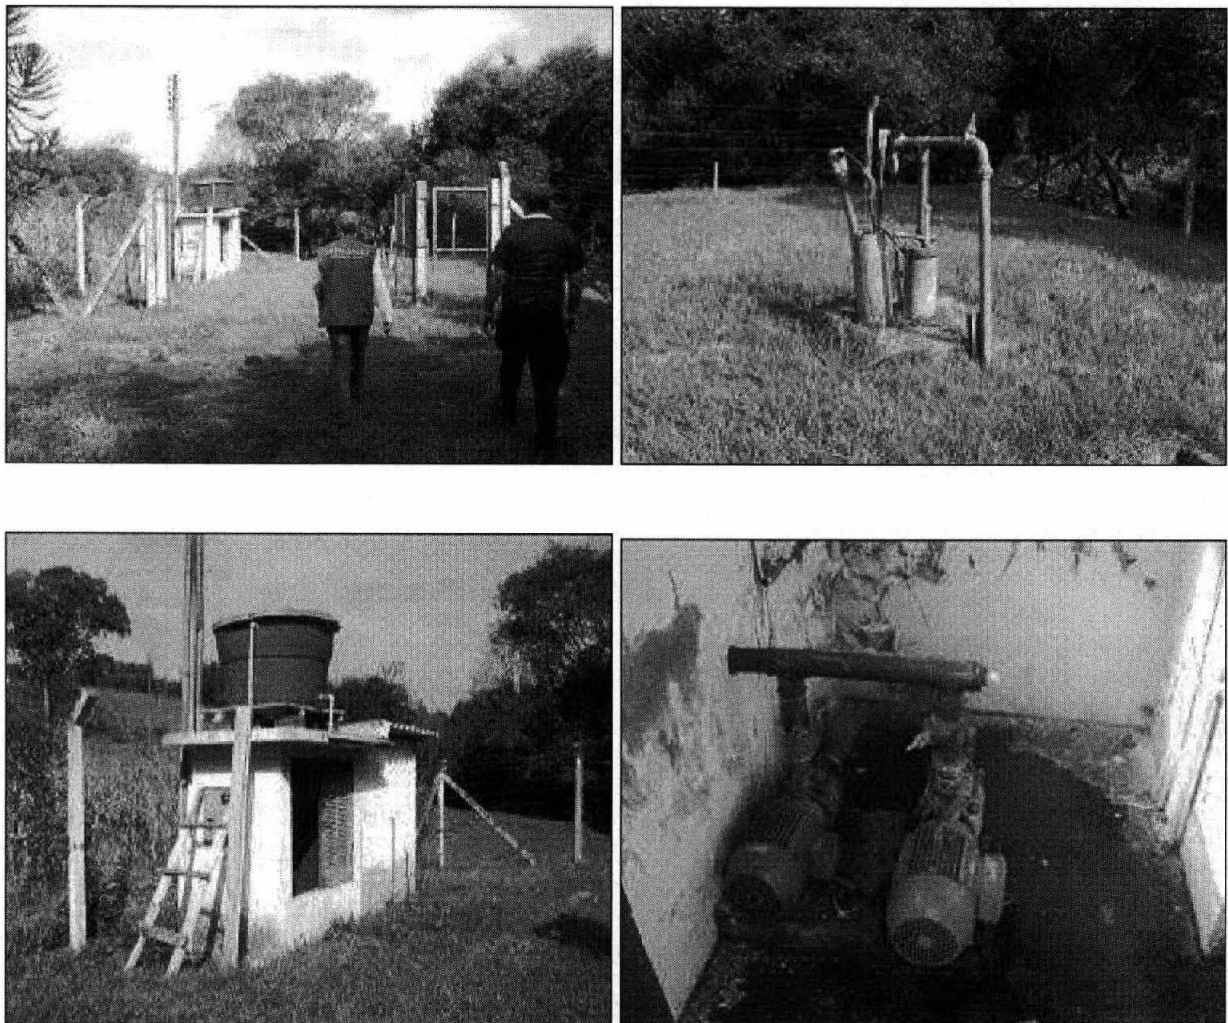
Figura 1: Captação – Poço 01- 8 m³/h (Inicial)

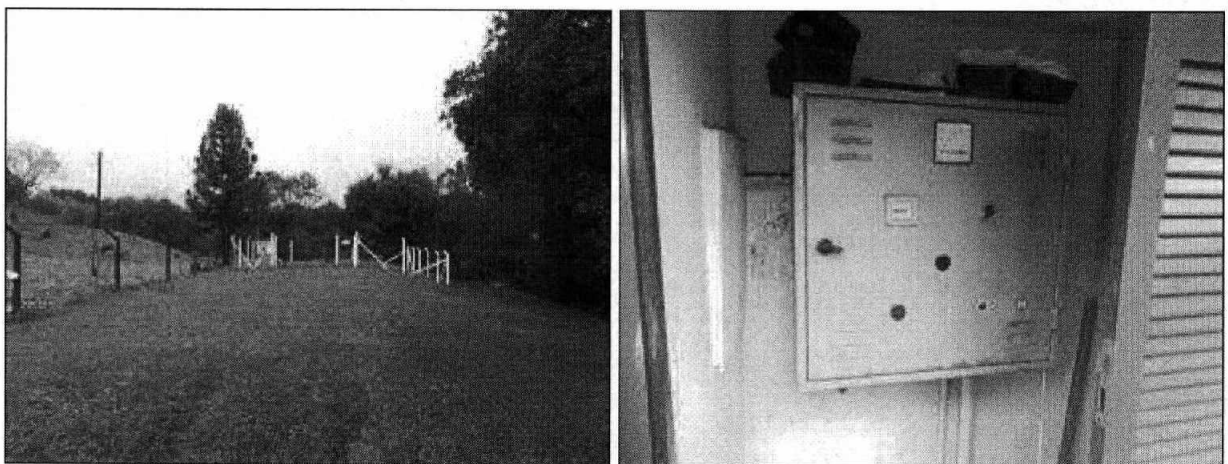
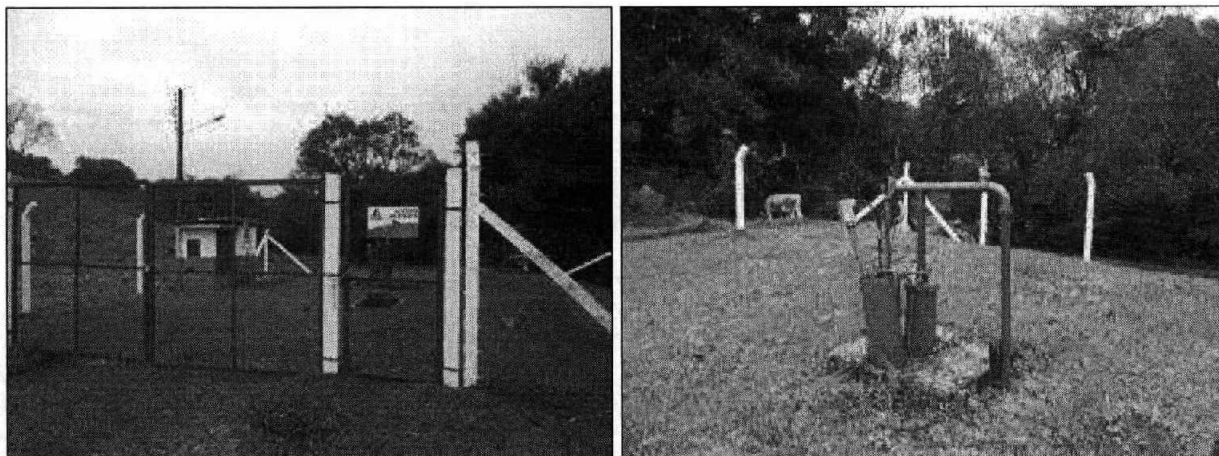
Figura 2: Captação – Poço 01 (Acompanhamento)

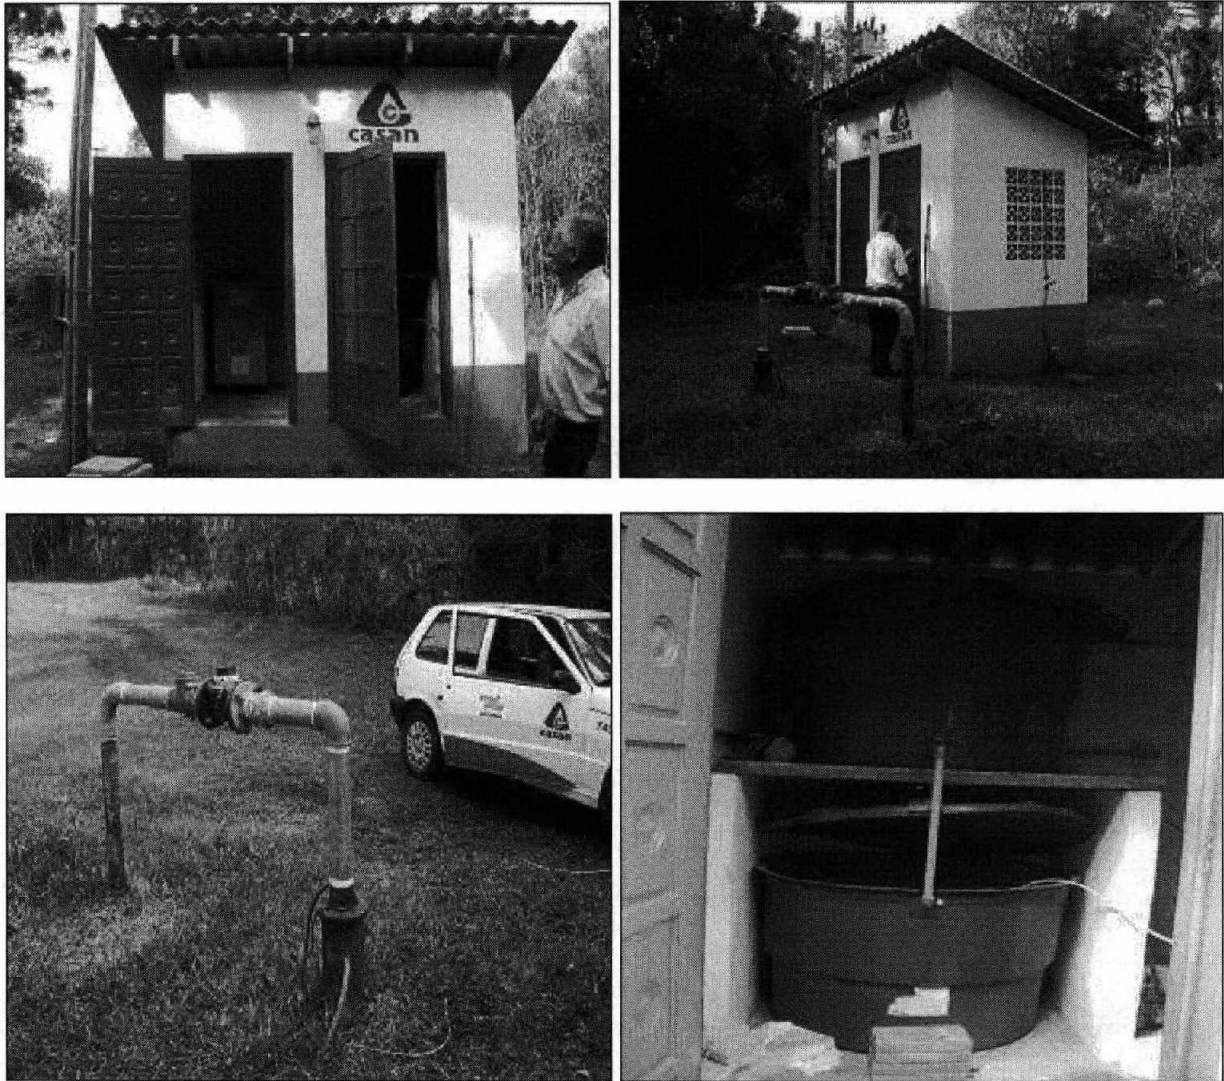
Figura 3: Captação - Poço 02- 27m³/h (Inicial)

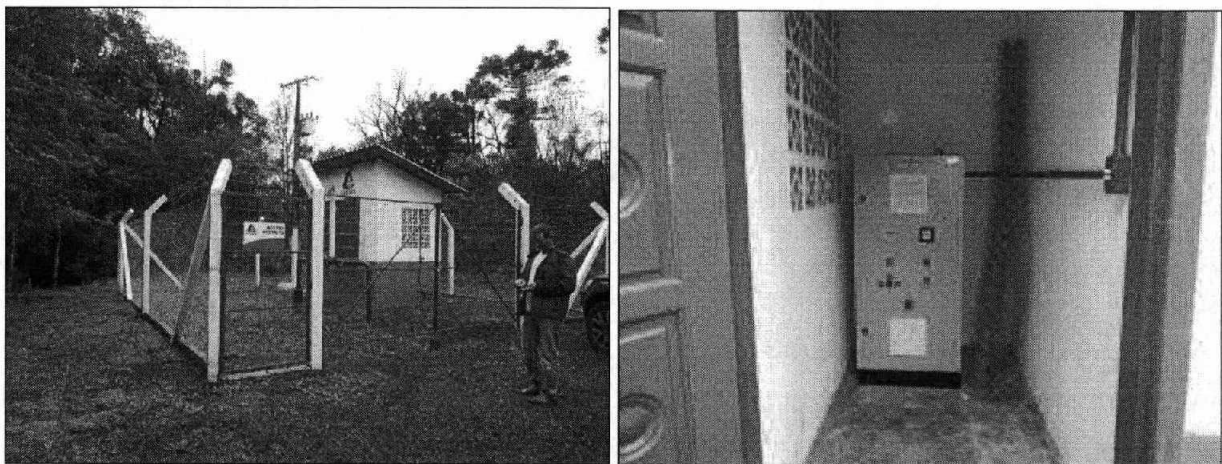
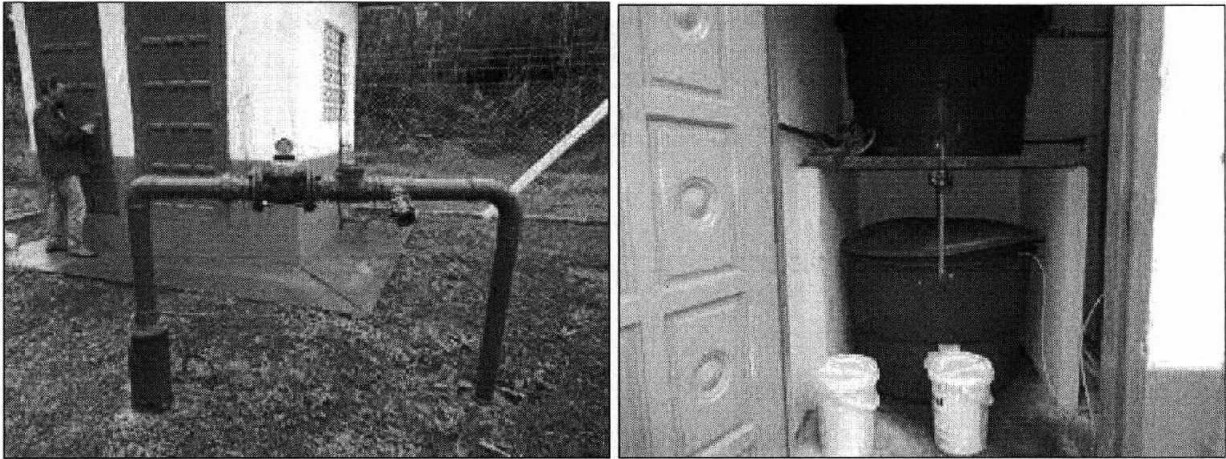
Figura 4: Captação - Poço 02- 27m³/h (Acompanhamento)

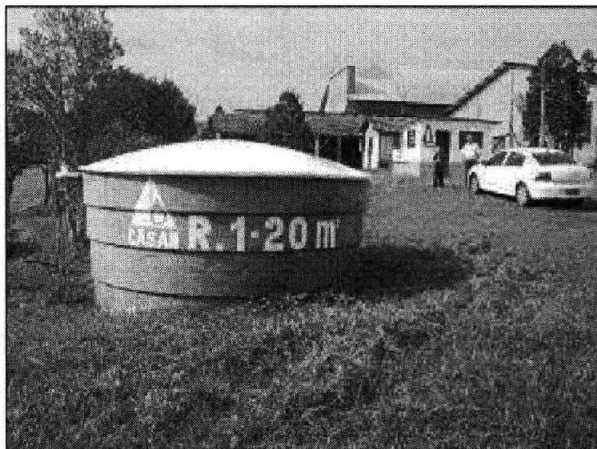
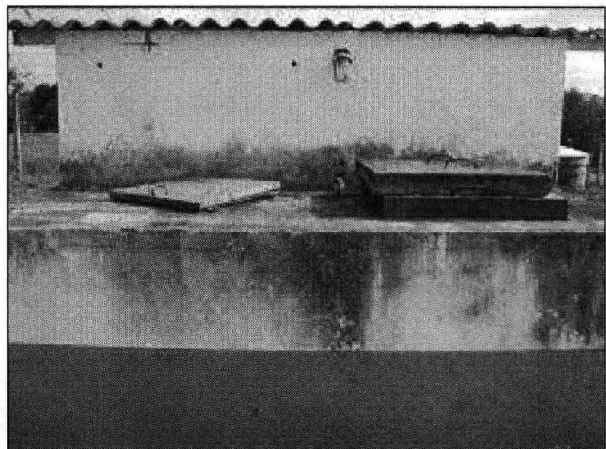
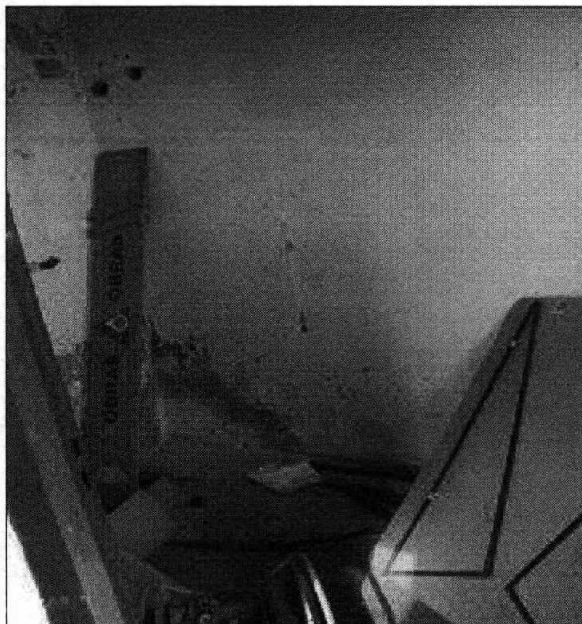
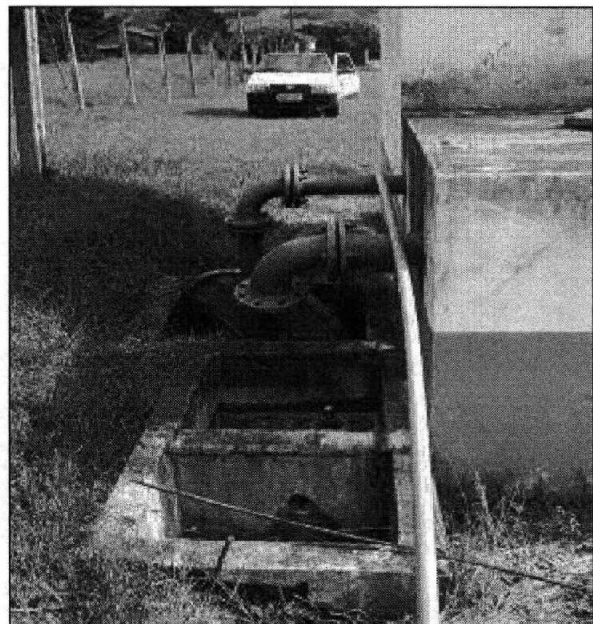
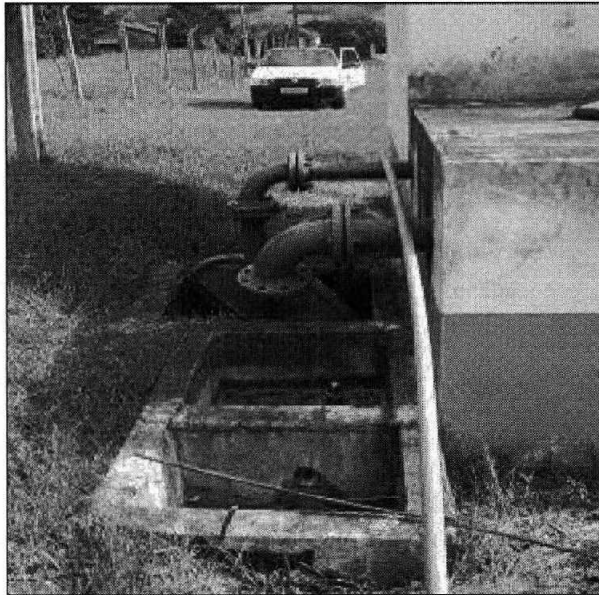
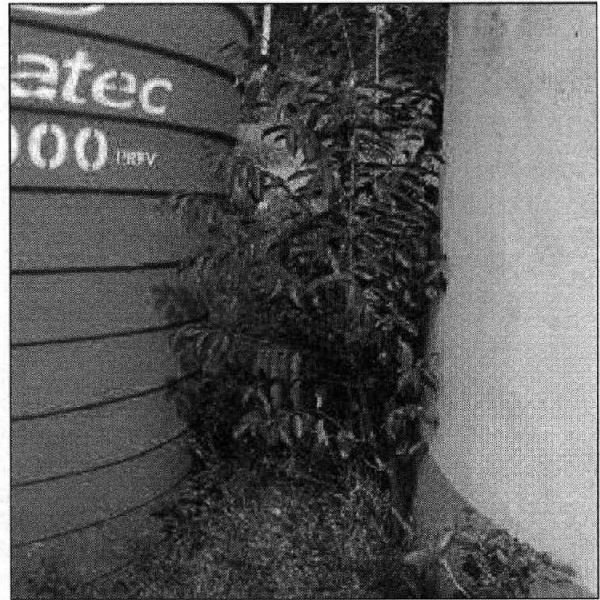
Figura 5: Reservatórios do SAA de Princesa. (Inicial)

4) Existem placas indicativas de propriedade e restrição de uso das áreas dos reservatórios? Sim () Não (x) Obs.: Apenas a pintura identifica a concessionária. Inicial

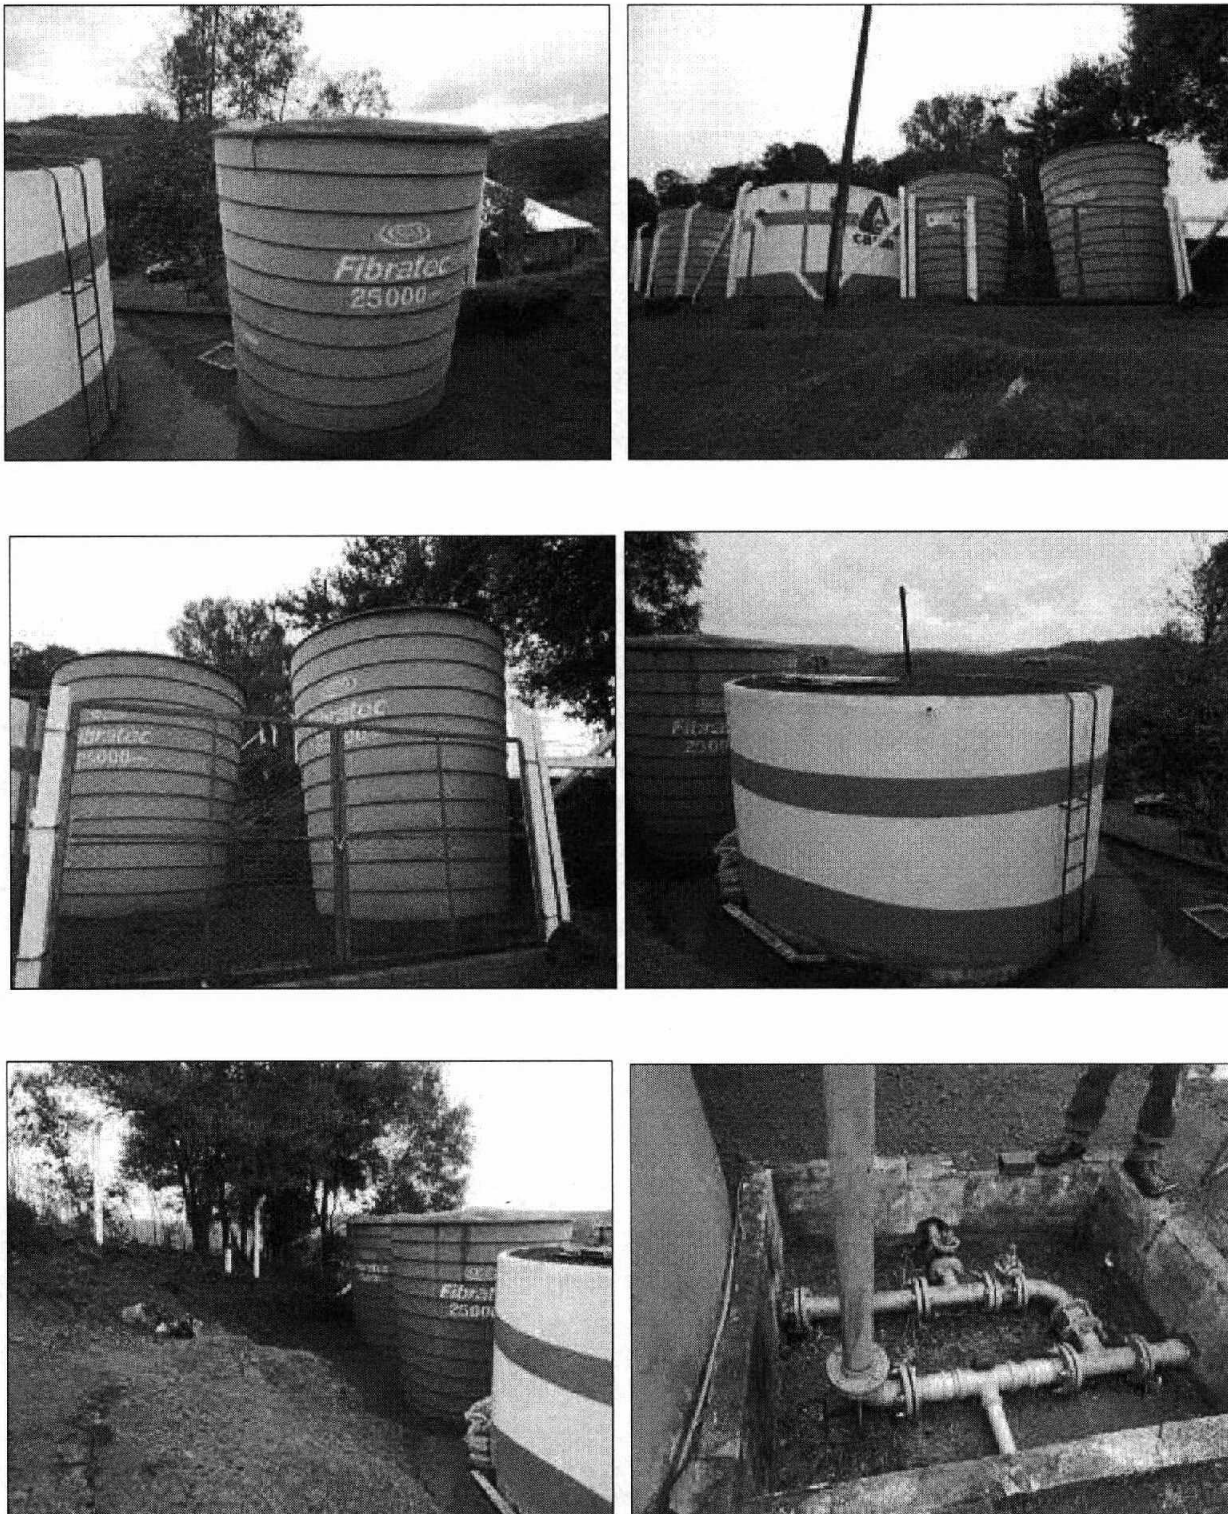
Figura 6: Reservatórios do SAA de Princesa. (acompanhamento)

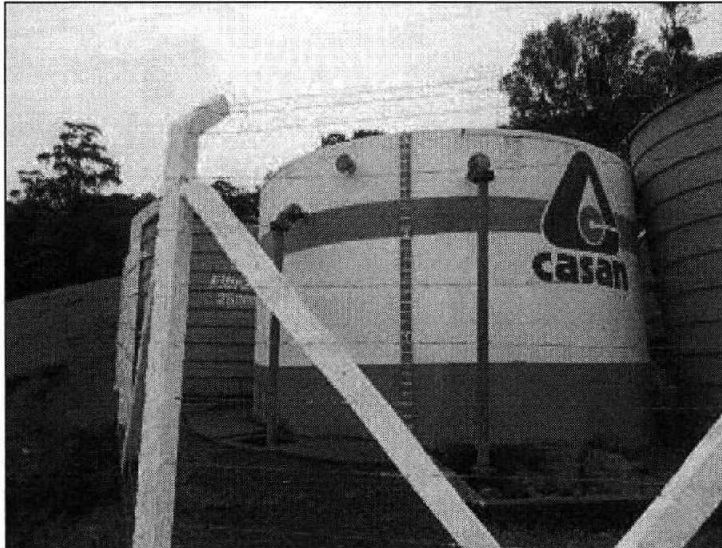
6) As áreas estão devidamente cercadas e trancadas? Sim () Não (x) Obs.: (Inicial)

Obs.: As áreas estão devidamente cercadas e trancas. (acompanhamento)

Figura 7: Área dos reservatórios cercados e trancados (acompanhamento)

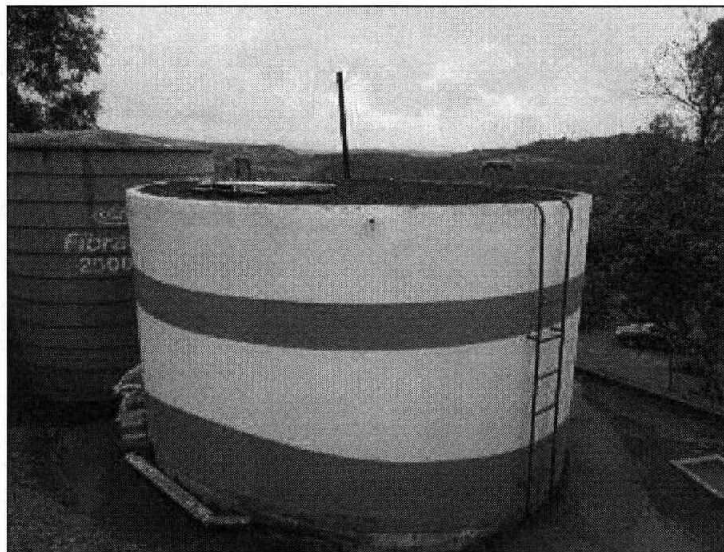
7) Existem escadas em boas condições de uso? Sim () Não (x)

Obs.: Precisam de reparos.(Inicial)

Figura 8: Escada do Reservatório

Obs.: As escadas foram devidamente reparadas. (Acompanhamento)

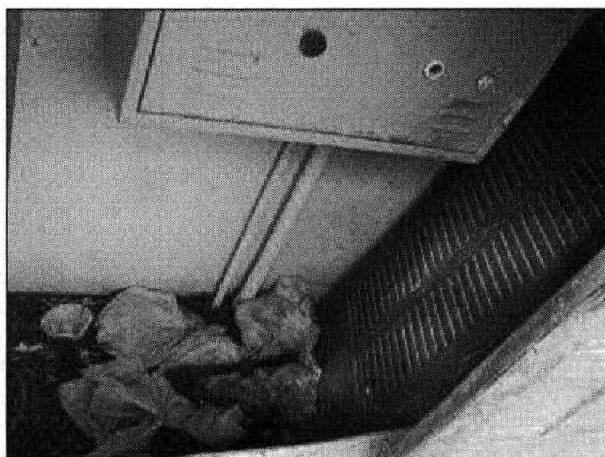
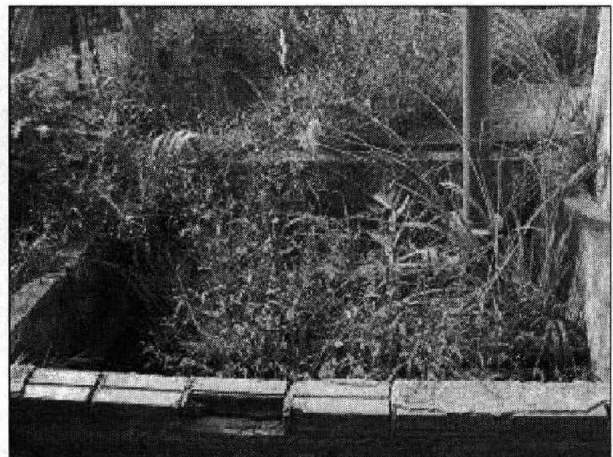
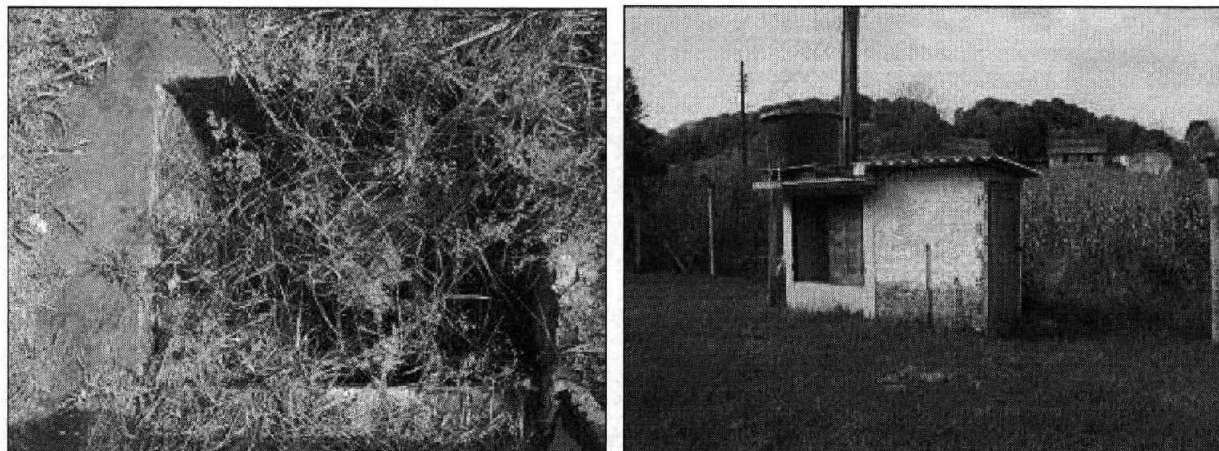
Figura 9 Outras fotos do Poço 01 – Marmeleiro (Inicial)

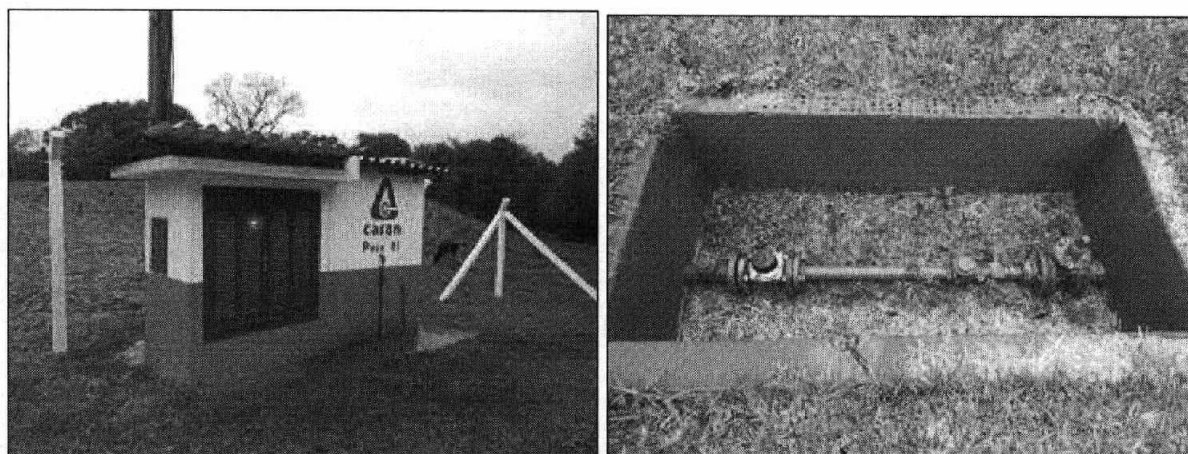
Figura 10 Outras fotos do Poço 01 – Marmeleiro (Acompanhamento)
