RELATÓRIO DE ACOMPANHAMENTO GEFIS Nº 018/2013

Assunto: Fiscalização de ACOMPANHAMENTO dos Serviços de Saneamento Básico

Referência: Processo AGESAN 000176/2012 e Relatório GEFIS 044/2012

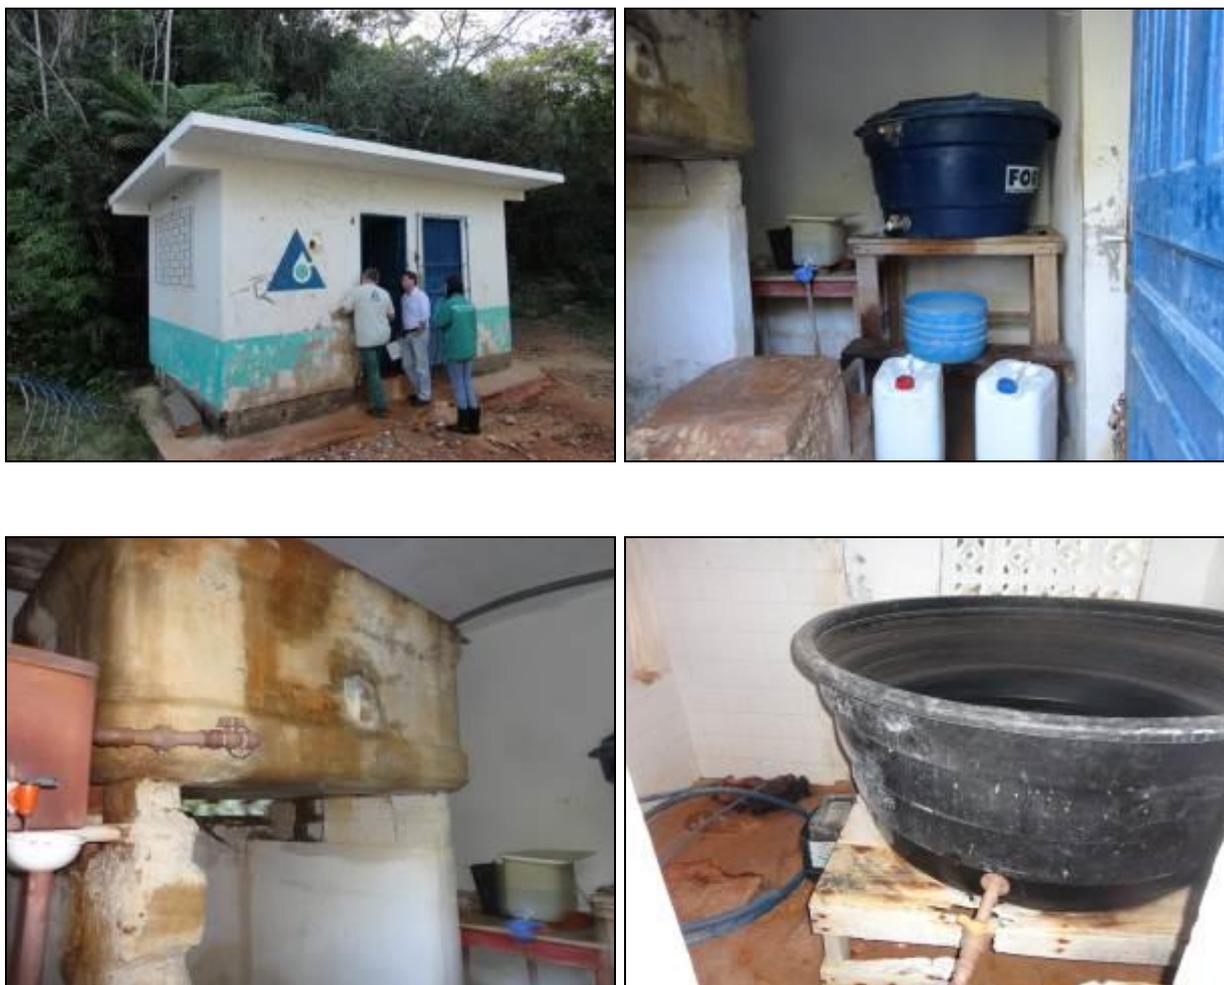
Figura 56 – Casa de química e área interna (Acompanhamento)

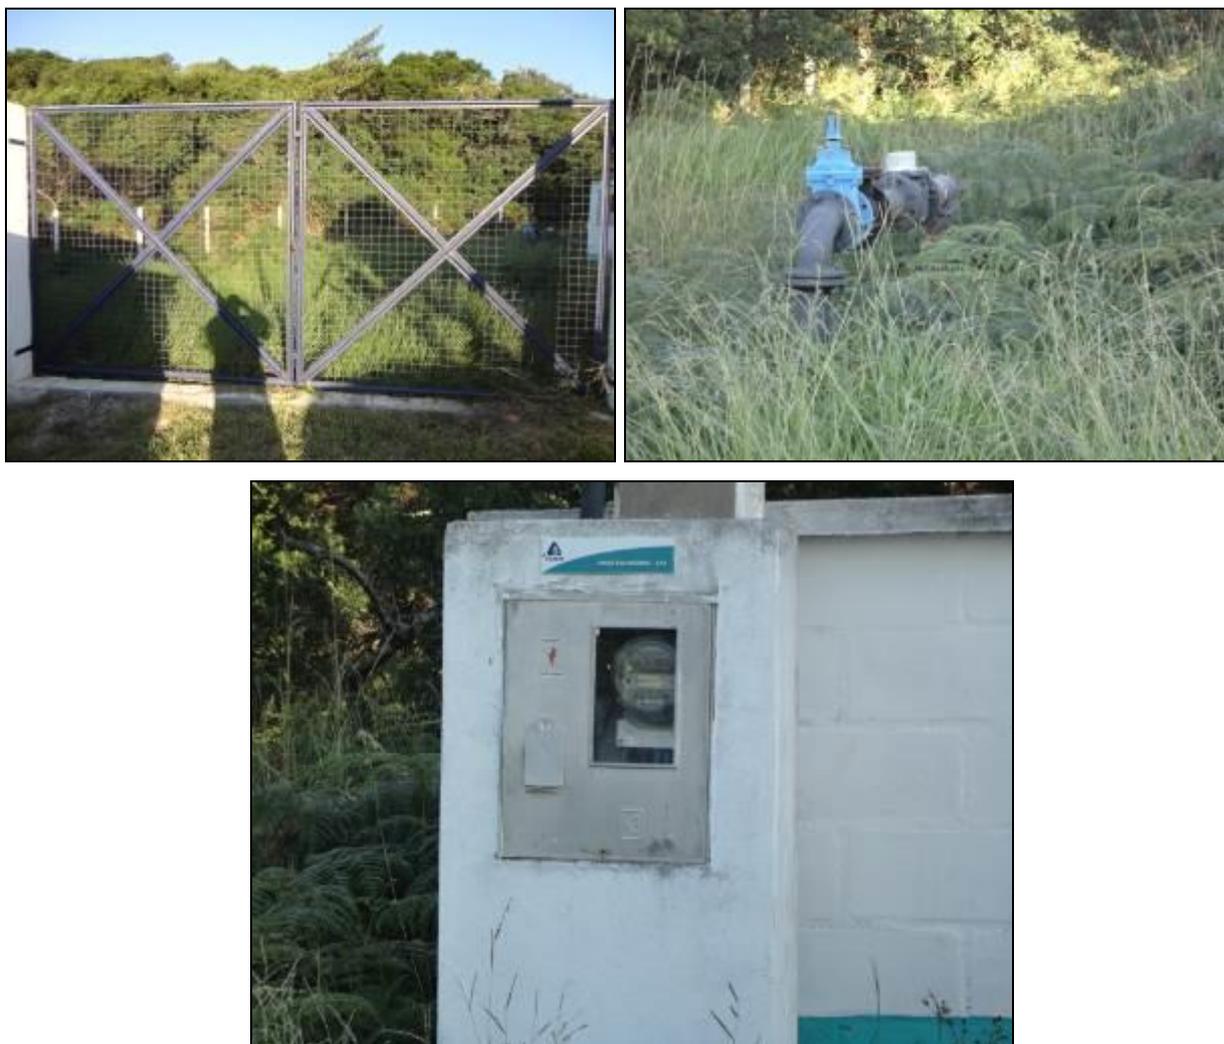
Figura 97 – Poço Palmeiras, sem cadeado no portão (Acompanhamento)

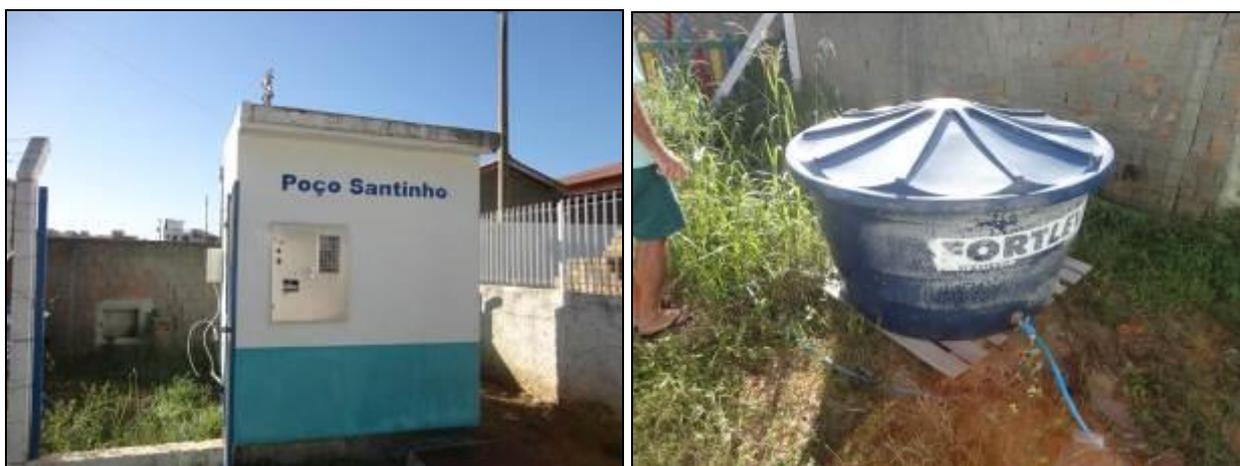
Figura 101 - Área do manancial cercada – Apresenta vazamento na caixa, registro com defeito (Acompanhamento)

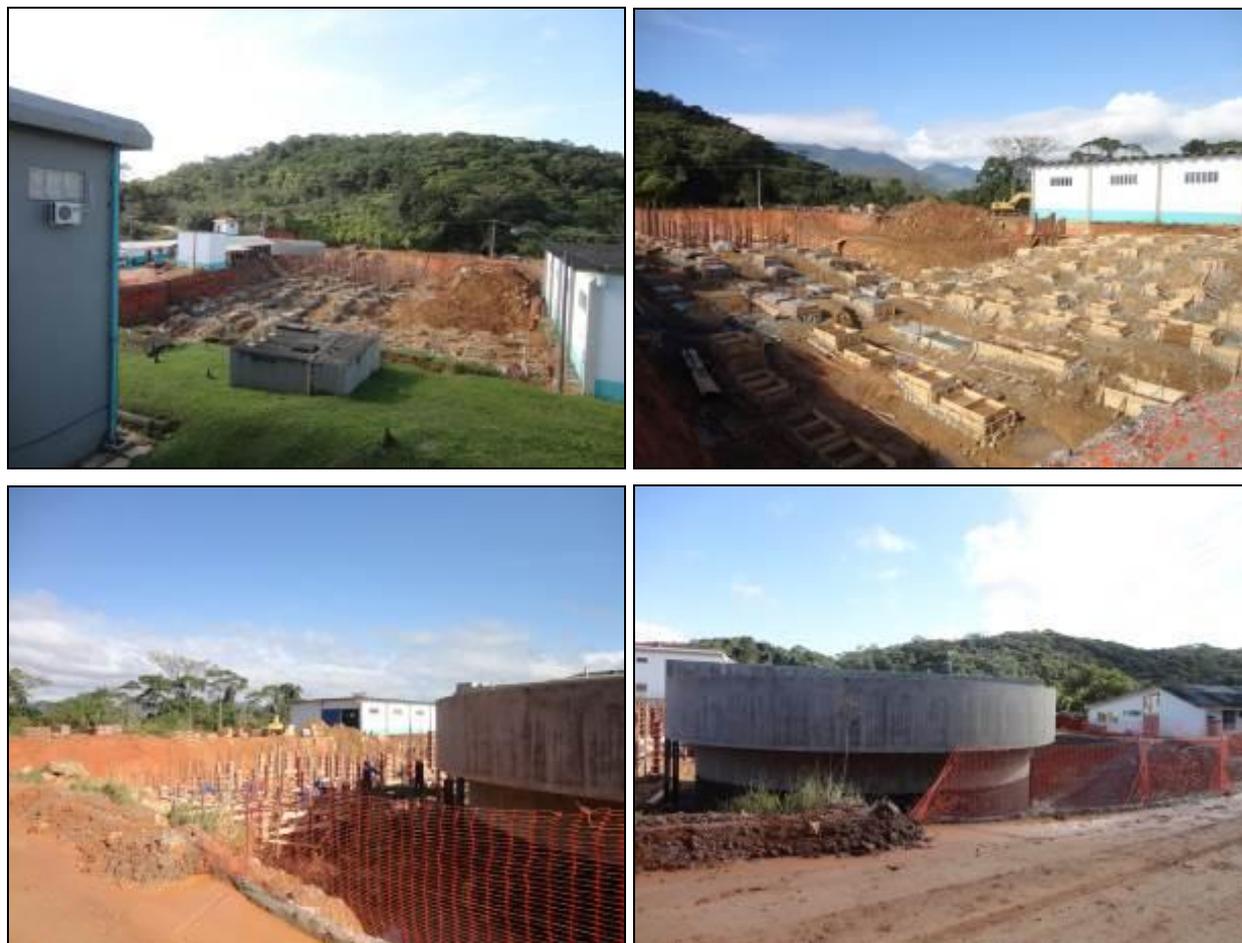
Figura 159 – Local em obras (Acompanhamento)

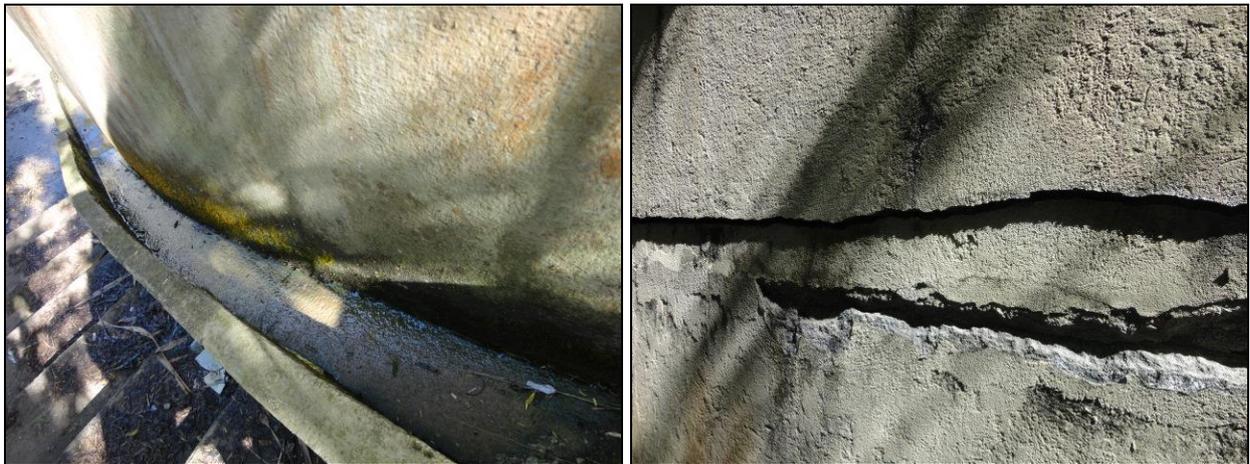
Figura 225 – R-01 – Centro – Reservatório apresenta vazamentos e rachaduras (Acompanhamento)

OBSERVAÇÃO: Reservatório R-01 apoiado apresenta problemas de vazamentos e rachaduras e não está pintado. Armazena água de Pilões e recalca também para o R-0.

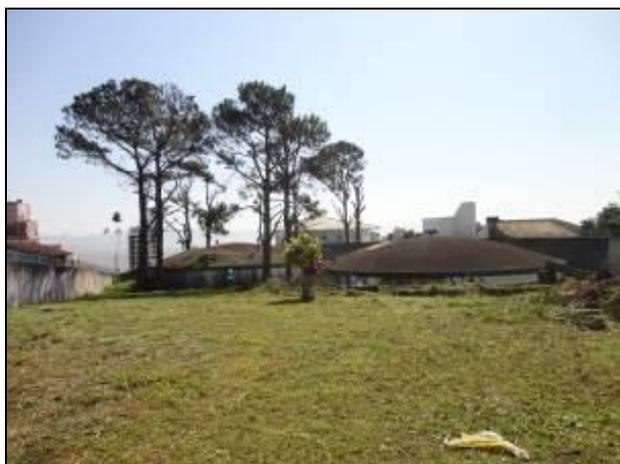
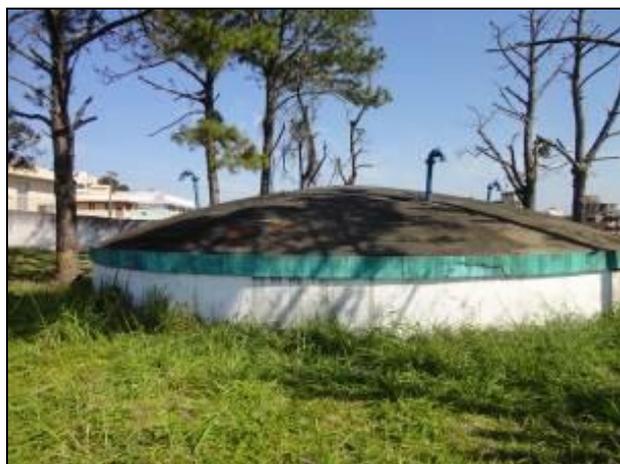
Figura 237 – R-05 Agrônômica – Vista geral dos reservatórios (Acompanhamento)

OBSERVAÇÃO: O acesso ao Reservatório R-05 é péssimo, não há entrada pela rua, somente ao lado no terreno vizinho através de escada. O reservatório é enterrado e apresenta pintura deteriorada. O nível é feito por telemetria.

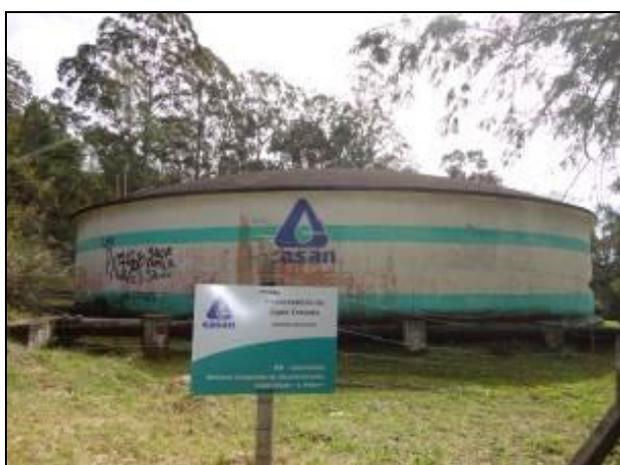
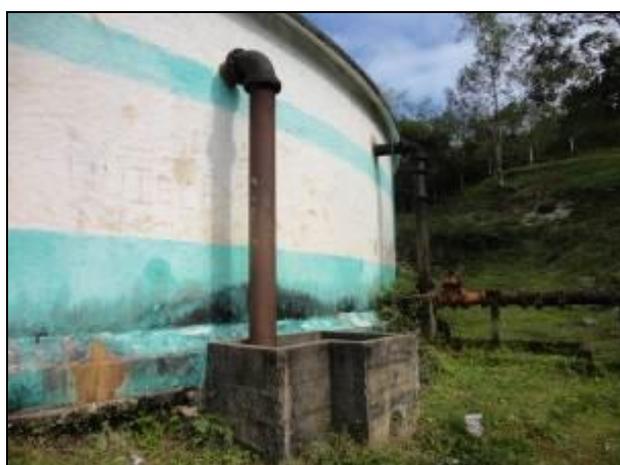
Figura 239 – R-06 – Carvoeira – Vista geral do reservatório com placa de identificação (Acompanhamento)

OBSERVAÇÃO: Área do Reservatório R-06 estava sem portão de acesso e parcialmente cercado. O reservatório encontra-se pichado e o nível é feito por telemetria. Havia vazamentos no momento da vistoria e equipes da CASAN estavam no local. Funcionários da CASAN afirmam que no verão o reservatório é utilizado para banho por pessoas da região.

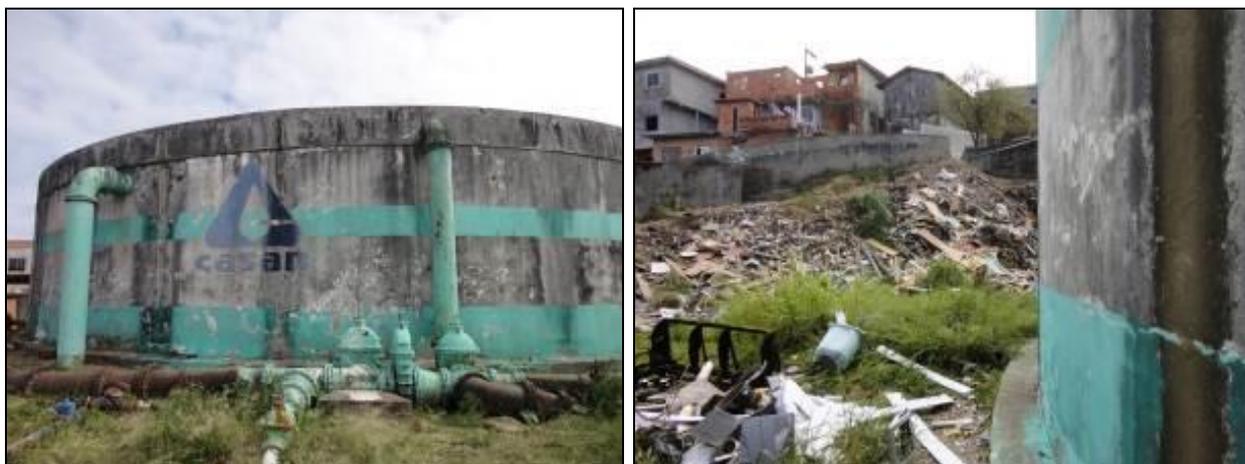
Figura 242 – R-07 – Serrinha – Vista geral do reservatório e das condições do entorno (Acompanhamento)

OBSERVAÇÃO: O local encontra-se abandonado, sem identificação na rua, sem portão de acesso e sem cerca/gradeamento. Apresenta livre acesso de pessoas estranhas tornando um local de entulho. A pintura do Reservatório R-07 está deteriorada.

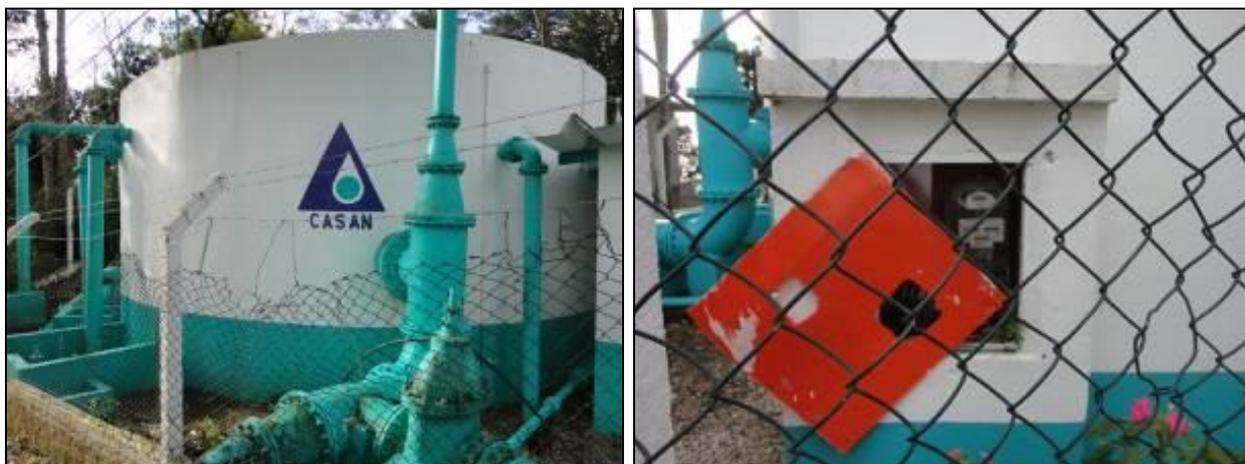
Figura 245 – R-08 Centro - Cerca degradada (à esquerda) e quadro de força com a tampa danificada (Acompanhamento)

OBSERVAÇÃO: Há portão de acesso ao Reservatório R-08 com cadeado. A cerca está degradada e há vazamentos no local. O nível é feito por telemetria.

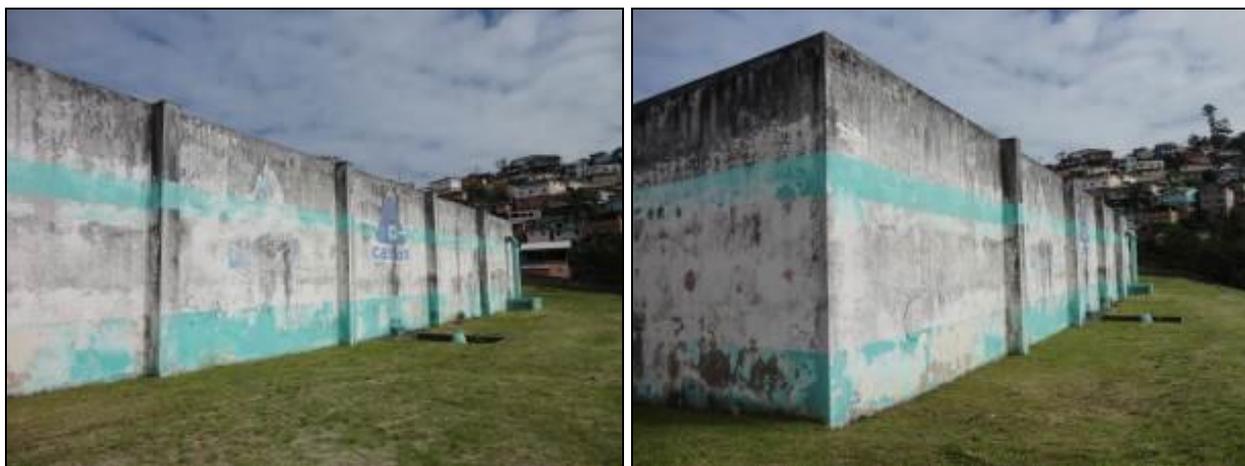
Figura 248 – R-09 – Serrinha – Vista geral do reservatório (Acompanhamento)

OBSERVAÇÃO: A área do Reservatório R-09 apresentava portão com cadeado, porém não havia placa de identificação. Há vigilância 24 horas no local. O reservatório está com a pintura deteriorada. Há residências ao lado da área e não há cerca separando-as.

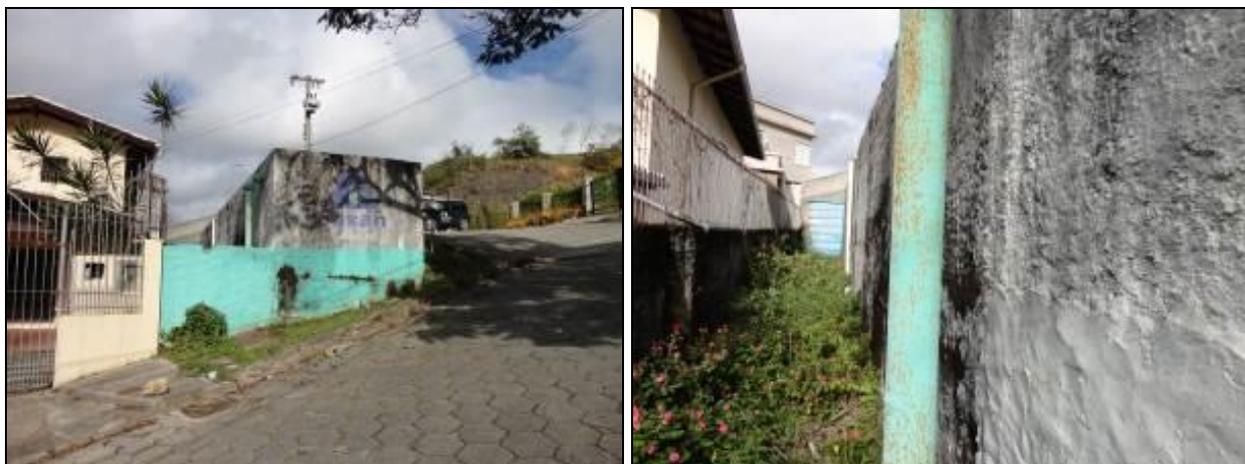
Figura 250 – Sul Brasil – Trindade – Vista de frente (à esquerda) e vista lateral (à direita) (Acompanhamento)

OBSERVAÇÃO: O Reservatório Sul Brasil encontra-se junto às residências. Não apresenta cerca, placa de identificação. Está com a pintura deteriorada.

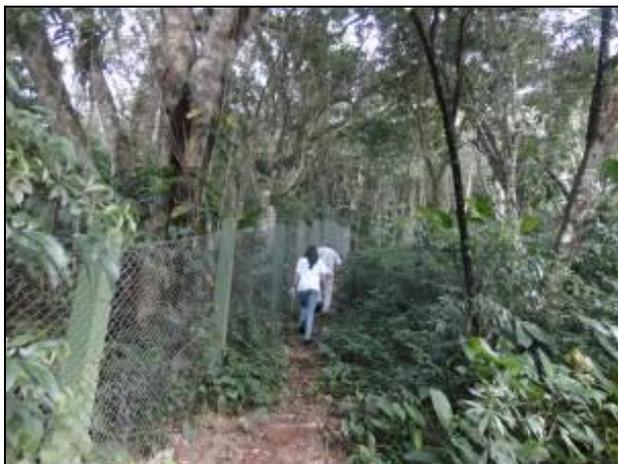
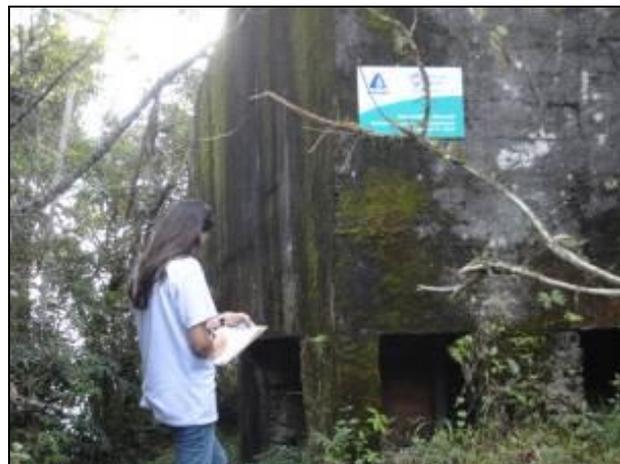
Figura 254 – Morumbi – Acesso ao reservatório e vista geral do reservatório (Acompanhamento)

OBSERVAÇÃO: O Reservatório Morumbi encontra-se abandonado. O acesso é ruim. Não há cerca na área e o reservatório está em péssimas condições. Há vazamentos nas tubulações.

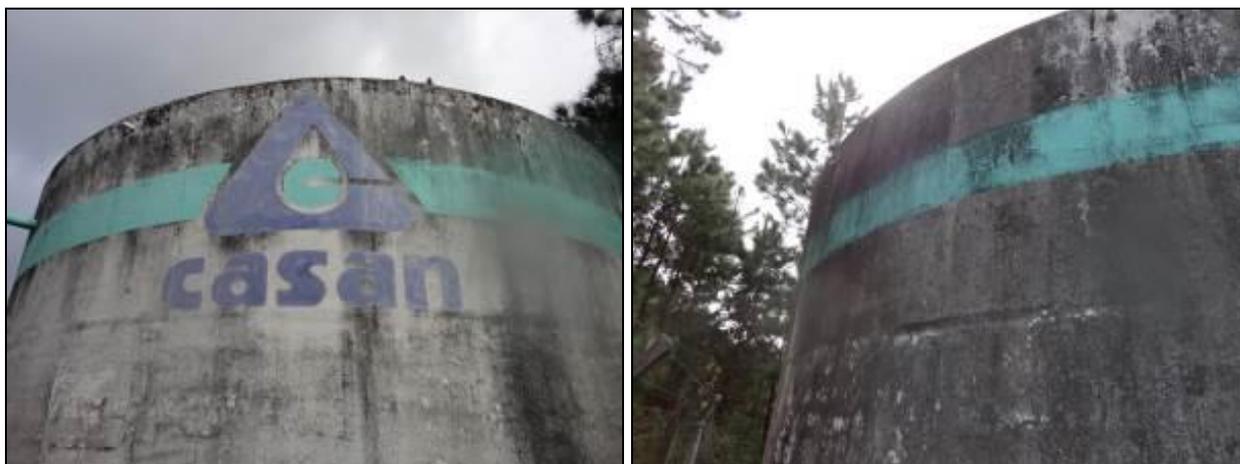
Figura 262 – Costa Azul – Itacorubi – Vista geral do reservatório (Acompanhamento)

OBSERVAÇÃO: O acesso ao Reservatório Costa Azul é ruim. O portão de acesso estava aberto no momento da vistoria, enferrujado e sem cadeado. O Reservatório não possui identificação, a pintura estava deteriorada, não apresentava escada, nível e nem régua.

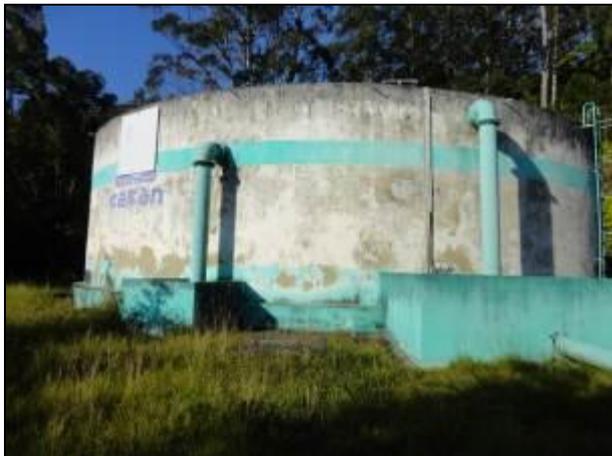
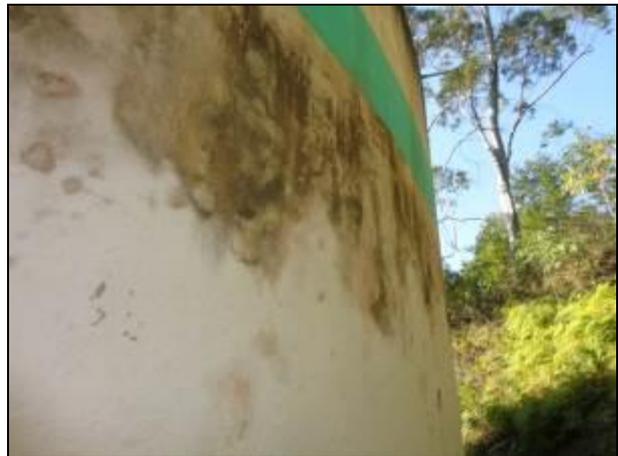
Figura 285 – Reservatório Jurerê (Acompanhamento)

OBSERVAÇÃO: O Reservatório Jurerê encontra-se com a pintura deteriorada, o acesso é ruim e a vegetação está tomando conta do local. O nível é feito com régua, porém a régua foi arrancada.

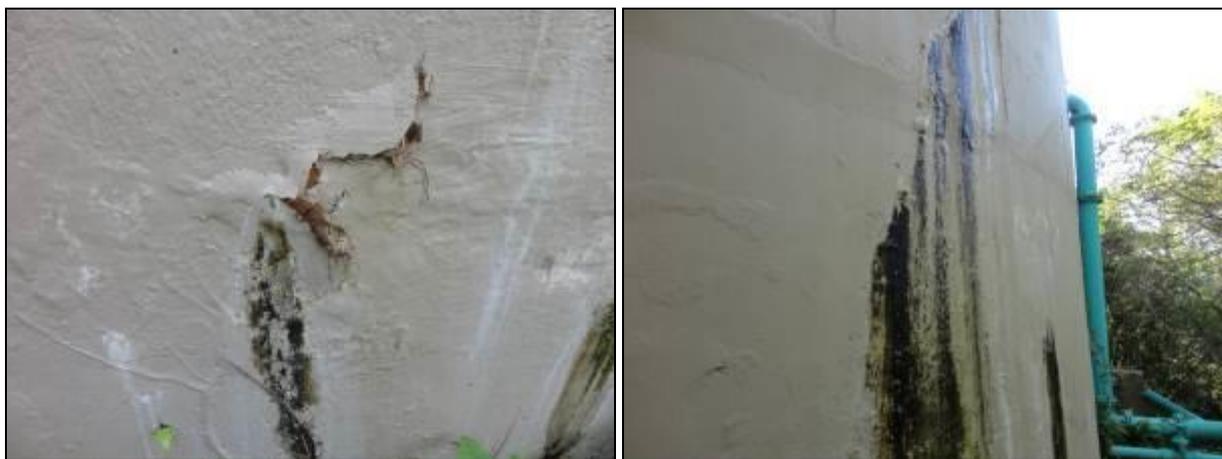
Figura 289 – Vazamentos no Reservatório Praia Brava (Acompanhamento)

OBSERVAÇÃO: O Reservatório Praia Brava encontra-se abandonado, com acesso ruim, sem cerca e com a placa de identificação caída. Há vazamentos. O nível é feito com boia e telemetria.

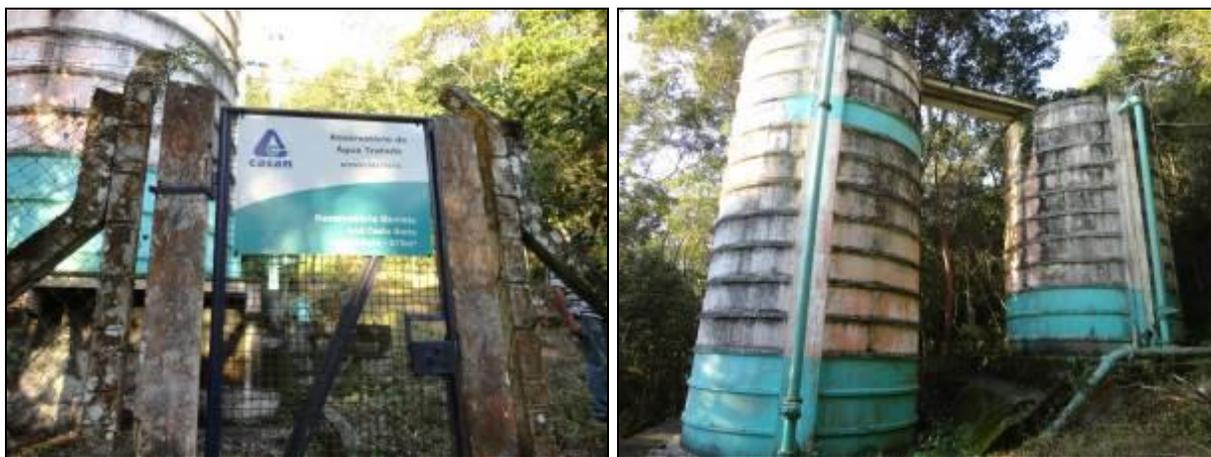
Figura 292 – Reservatório Daniela – Placa de identificação (Acompanhamento)

OBSERVAÇÃO: O Reservatório Daniela encontra-se com a pintura deteriorada e o acesso é ruim.

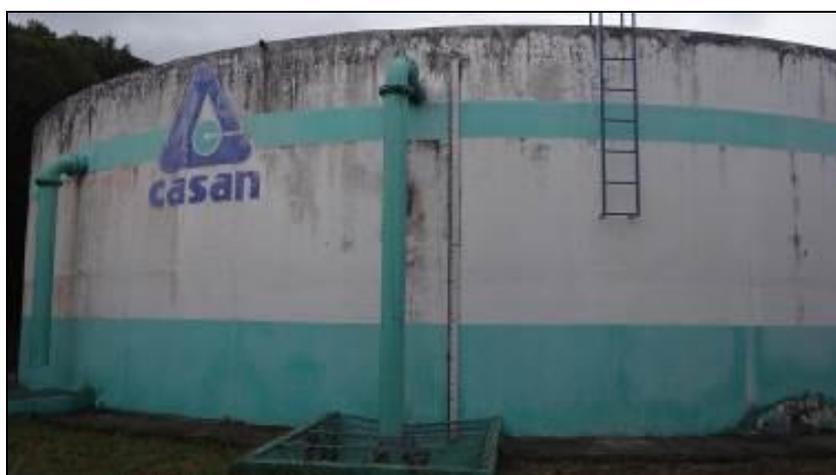
Figura 300- Reservatório Canto da Lagoa (Acompanhamento)

OBSERVAÇÃO: O Reservatório Canto da Lagoa encontra-se com régua de nível e placa de identificação. A pintura está um pouco deteriorada. A área é cercada, e cadeado no portão de acesso.

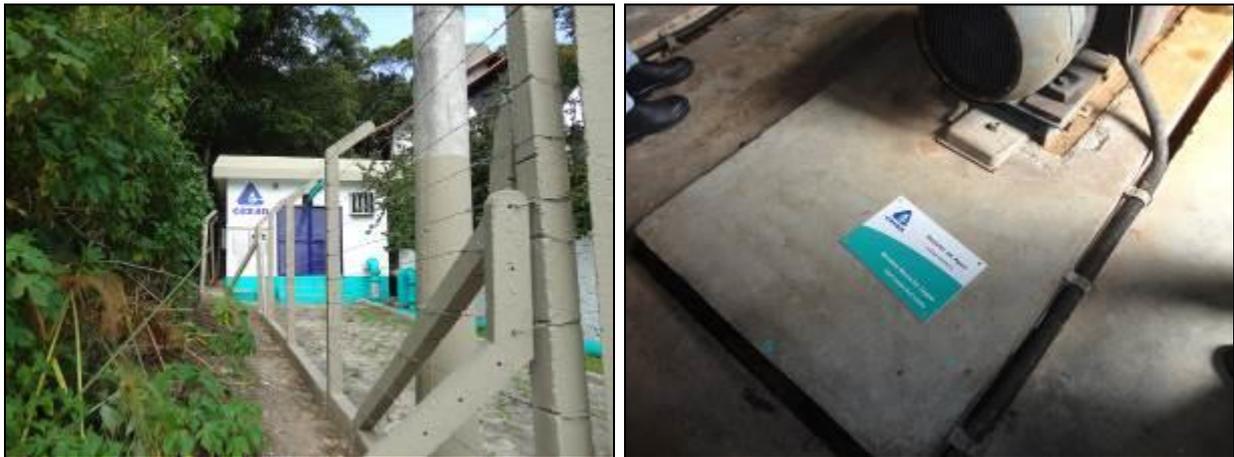
Obs.: A placa de identificação e restrição de acesso está caída no chão na casa de bombas. /apresenta vazamentos.

Figura 306- Vista geral do Booster Barra da Lagoa com a placa de identificação caída no chão

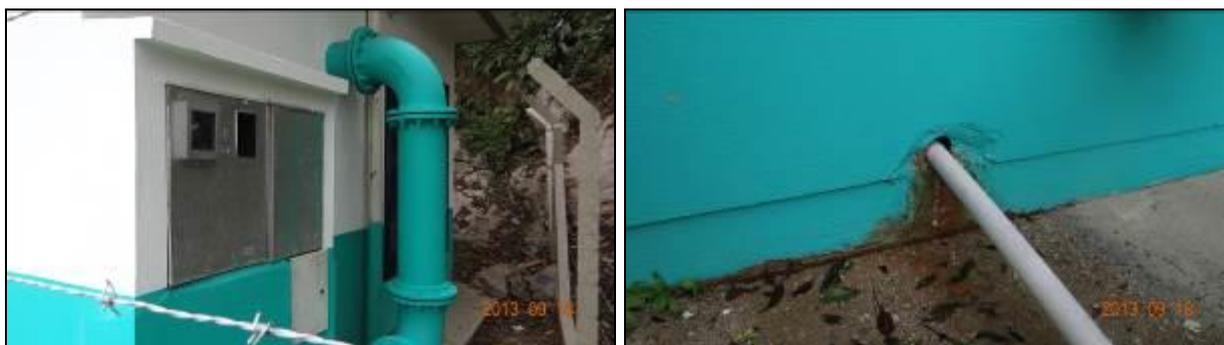
Obs.: Não foi possível averiguar a situação das bombas, pois não havia chave para abrir a estrutura. Havia vazamento.

Figura 310- Quadro de energia (à esquerda) e vazamento (à direita)

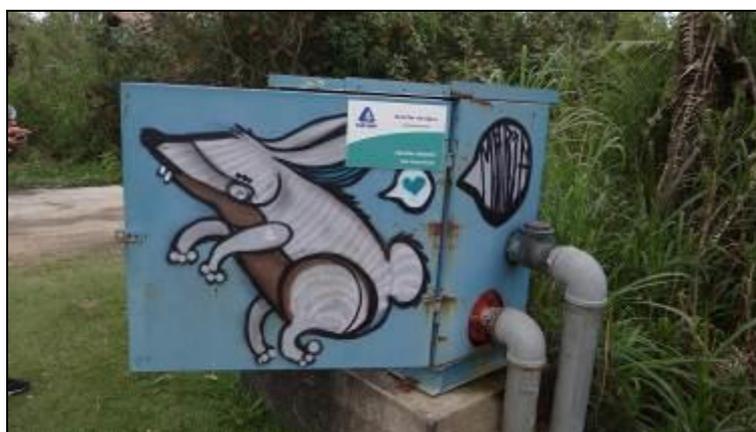
Obs.: Estrutura pichada. Apresenta vazamento. Apresenta isolamento térmico.

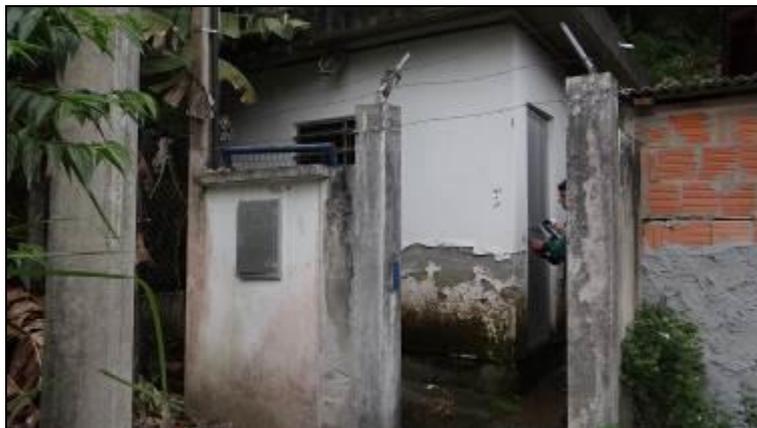
Obs.: Local abandonado. Com bastante vazamento.

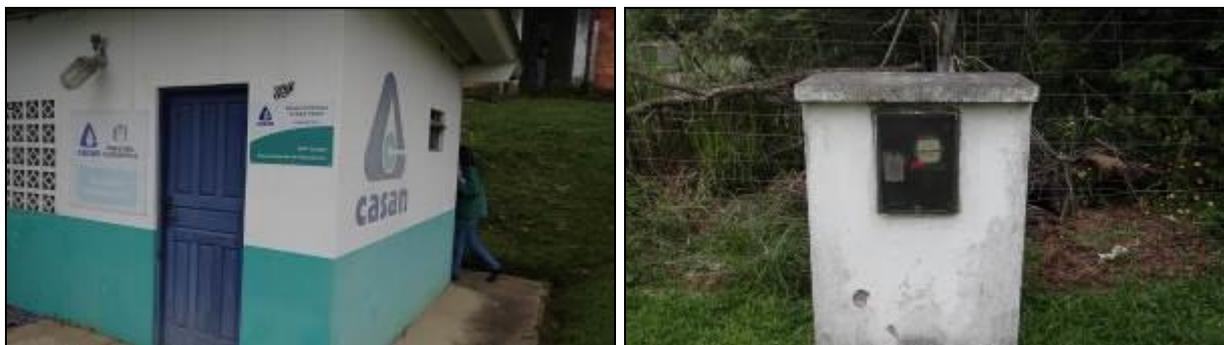
Obs.: Não foi possível verificar a situação das bombas, pois não havia chave para abrir a casa. Foi possível identificar pontos com vazamentos de água.

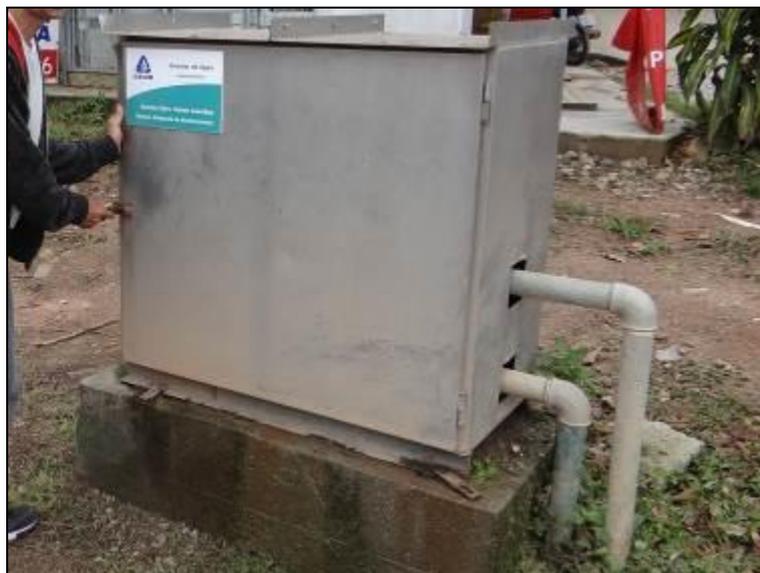
Obs.: Com vazamento no selo mecânico (borracha da válvula).

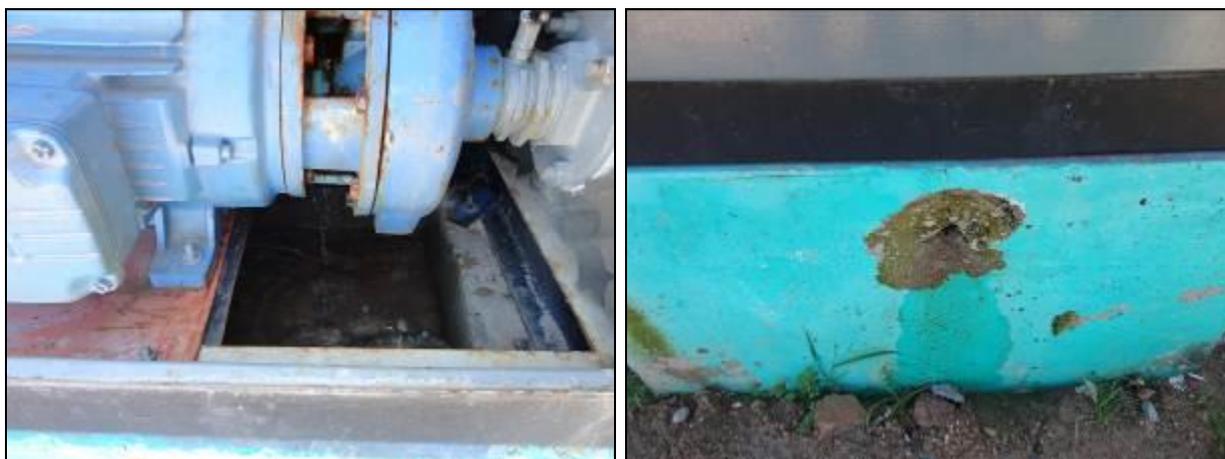
Obs.: Apresenta vazamentos.

Figura 392- Vazamento na bomba

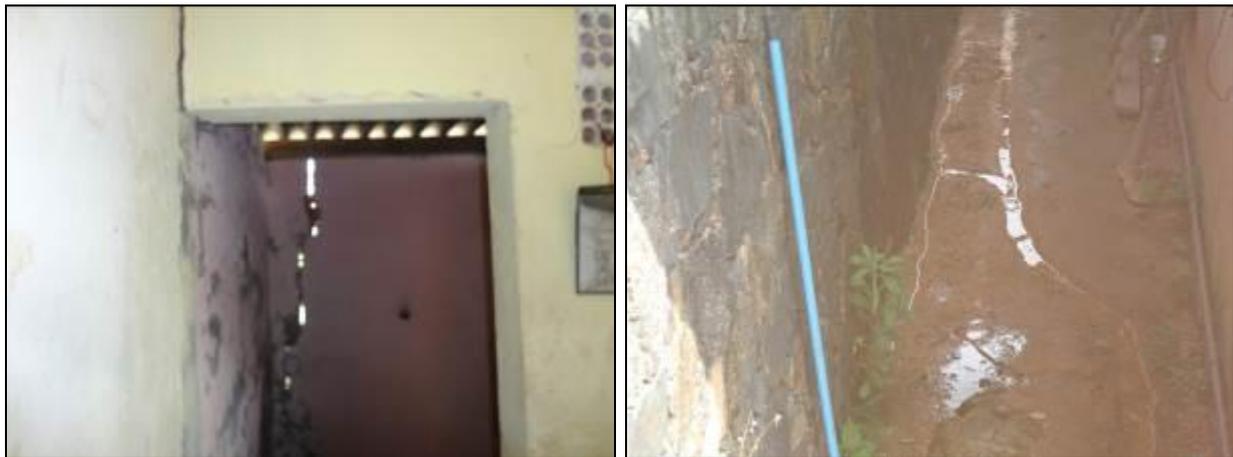
Obs.: Estrutura encontra-se completamente danificada, com muitas rachaduras. Há um grande vazamento, que está comprometendo o muro da casa vizinha.

Figura 396- Rachadura na estrutura (à esquerda) e vazamento de água (à direita)

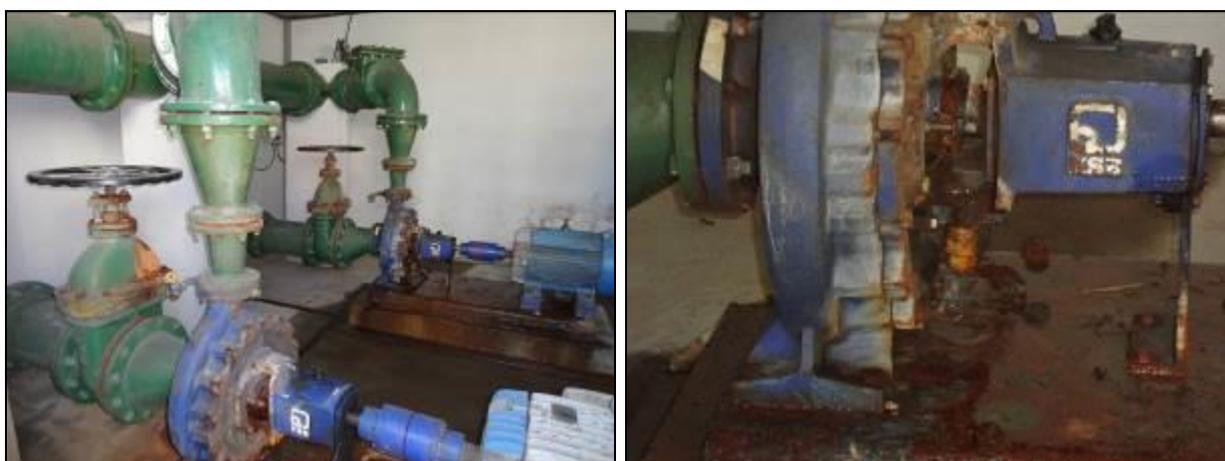
Obs.: Apresenta vazamento nas bombas.

Figura 427- Bombas com vazamento

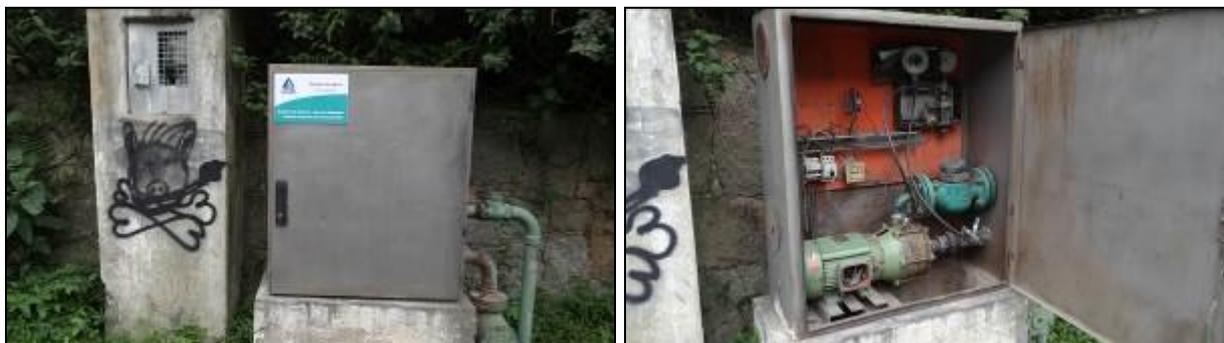
Obs.: Apresenta pequeno vazamento. Há macromedidor porém não funciona.

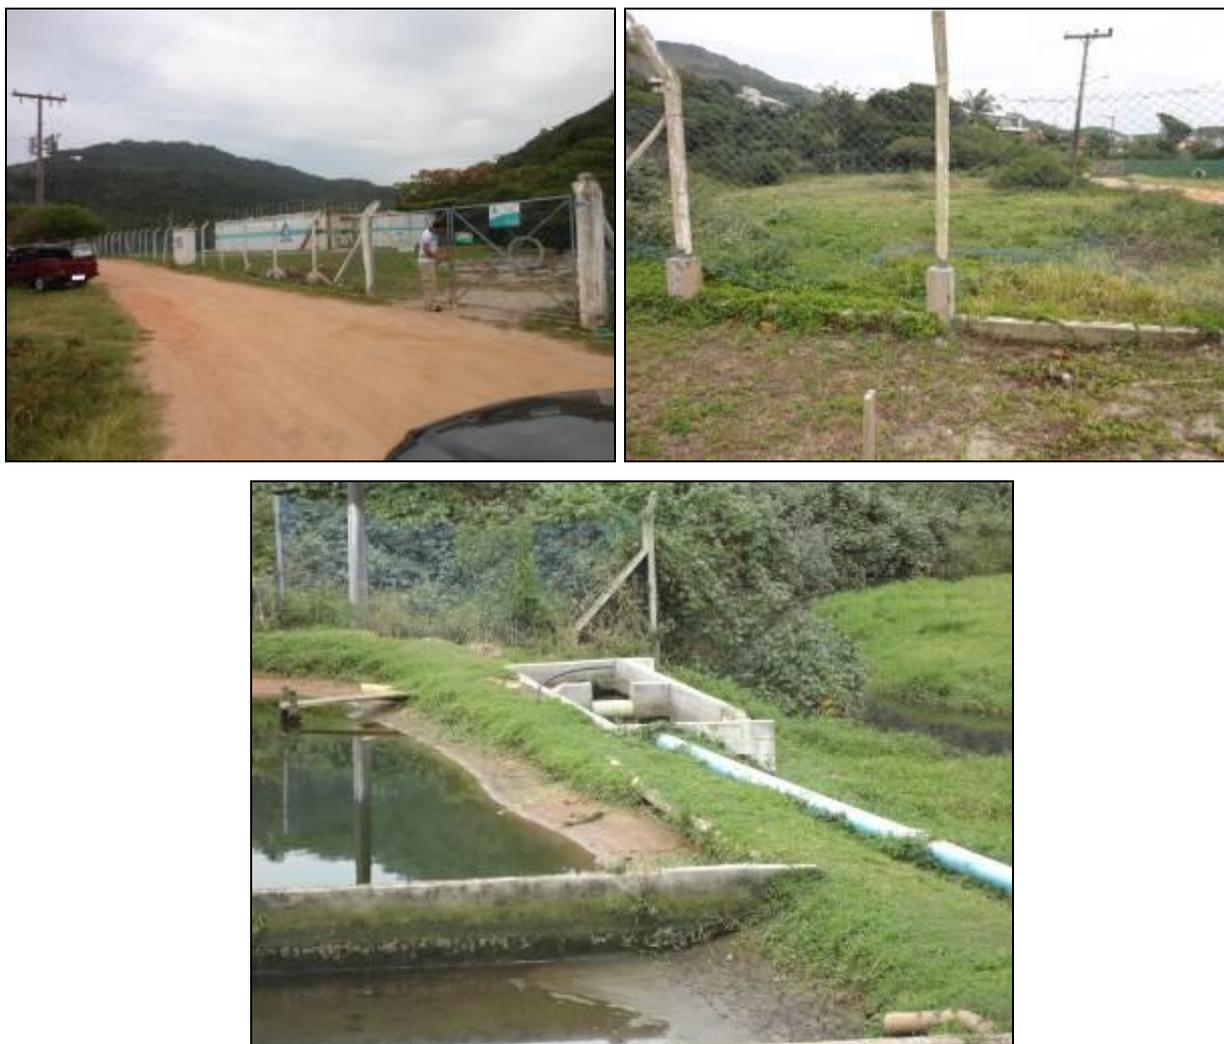
Figura 527 – Área é cercada parcialmente e apresenta danos na cerca (Acompanhamento)

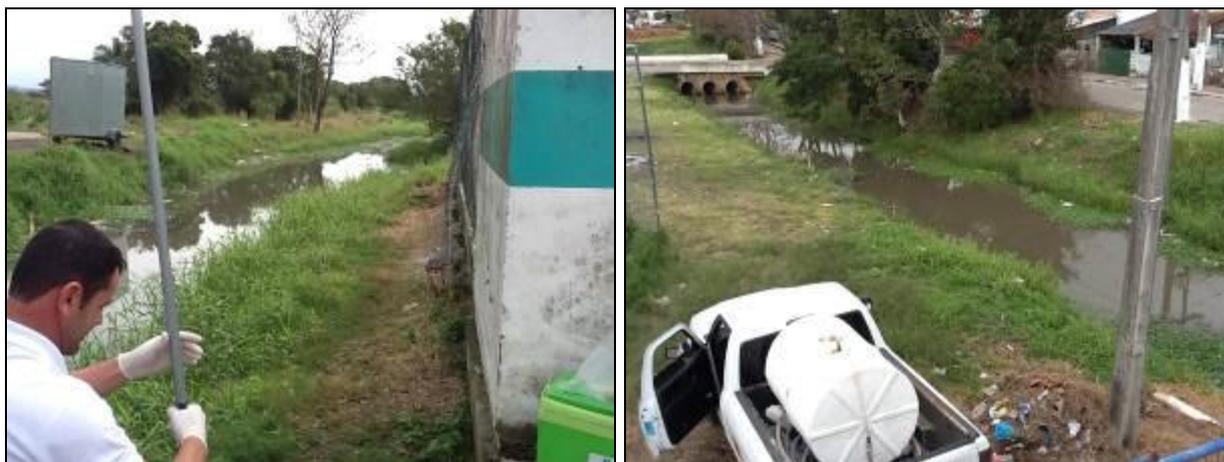
Figura 551 - O corpo receptor (ambiente lântico) encontra-se totalmente sujo e contaminado com a deposição de resíduos de toda ordem pela própria comunidade. Uma situação de degradação ambiental e de saúde pública que merece atenção urgente das autoridades (Inicial)

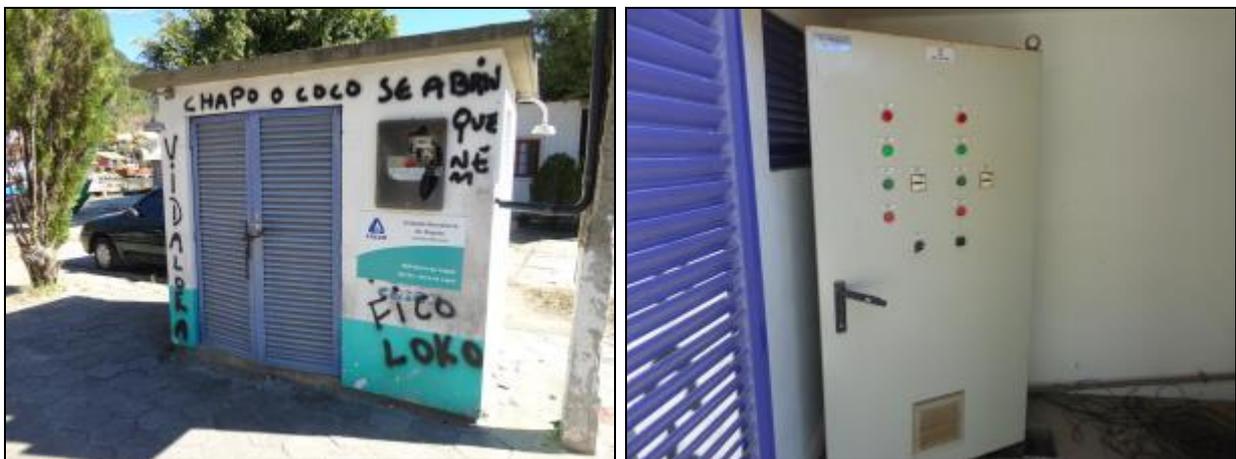
- 9) Em operação no ato da Vistoria? Sim (x) Não () _____
- 10) A EEE encontra-se devidamente isolada? Sim () Não (x) Obs. Não está cercada e o poços está localizado na calçada.
- 11) A EEE encontra-se devidamente identificada? Sim (x) Não ()
- 12) Existe placa de restrição de acesso? Sim (x) Não ()
- 13) O relógio/medidor de energia estão devidamente protegidos? Sim () Não (x) Obs.: Danificado/quebrado
- 14) A casa de comando está devidamente protegida? Sim (x) Não ()
- 15) A EEE emite barulho que possa ser desconfortável aos extremantes? Sim () Não (x)
- 16) A EEE emite odor que possa ser desconfortável aos extremantes? Sim () Não (x)
- 17) As condições gerais podem ser consideradas?
 Péssimas 0-2 (x) Ruins 3-4 () Satisfatórias 5-7 () Excelentes 8-10 ()
- Obs.: Estrutura degradada, com rachaduras e pichada.

Figura 657- Vista externa e interna da casa de comando com placa de identificação. É possível perceber os danos na estrutura, bem como o quadro de energia quebrado.

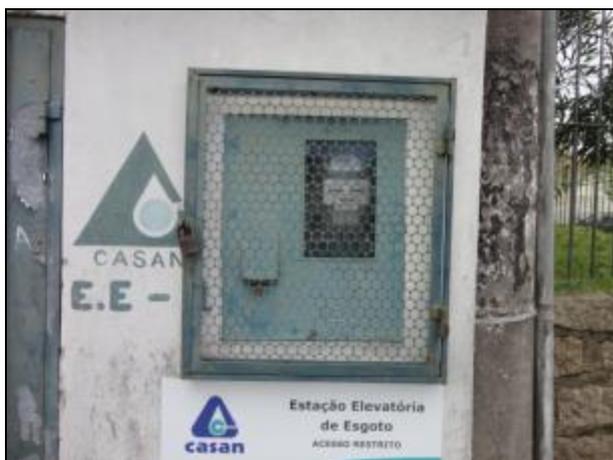
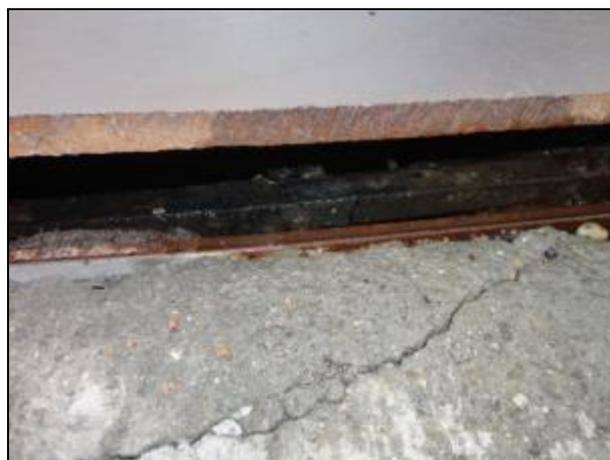
Figura 705- Quadro de energia (à esquerda) e vazamento na parte das grades (à direita)

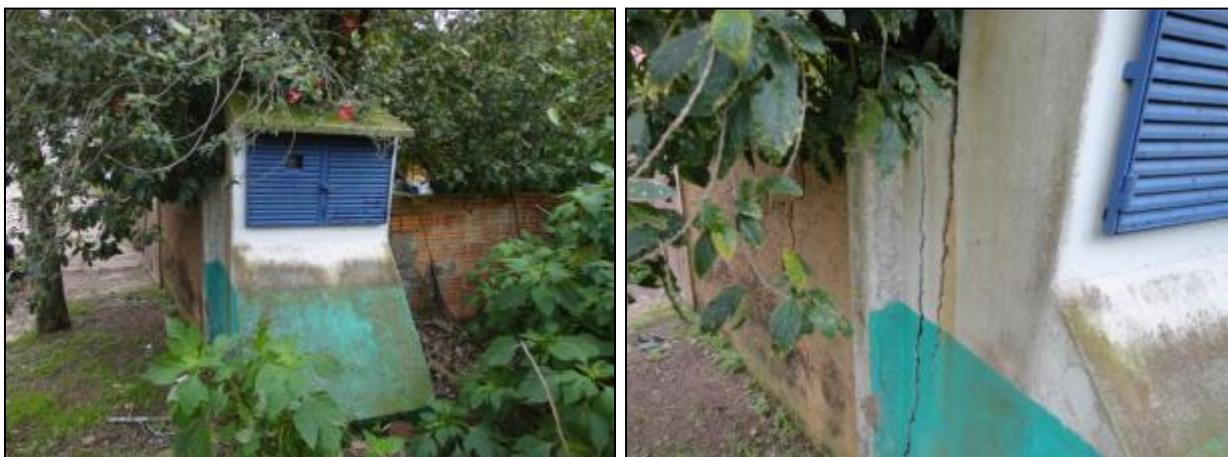
Figura 715- Estrutura degradada com rachaduras

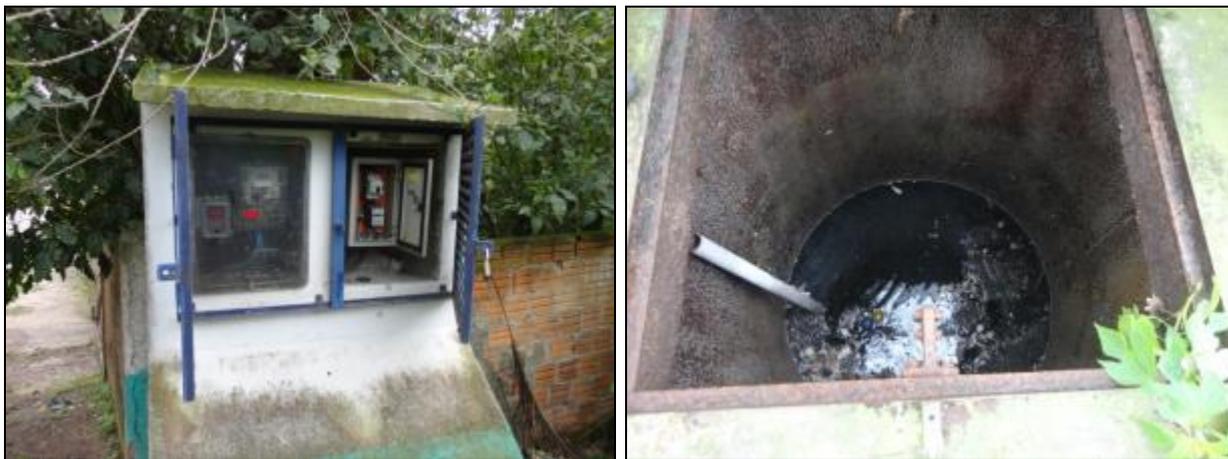
Figura 716- Local onde fica os quadros de comando e energia (à esquerda) e poço úmido sem bomba (à direita)
