RELATÓRIO DE ACOMPANHAMENTO GEFIS Nº 026/2013

Assunto: Fiscalização de ACOMPANHAMENTO dos Serviços de Saneamento Básico

Referência: Processo AGESAN 103/2013

Unidade Auditada: Barra Bonita/SC

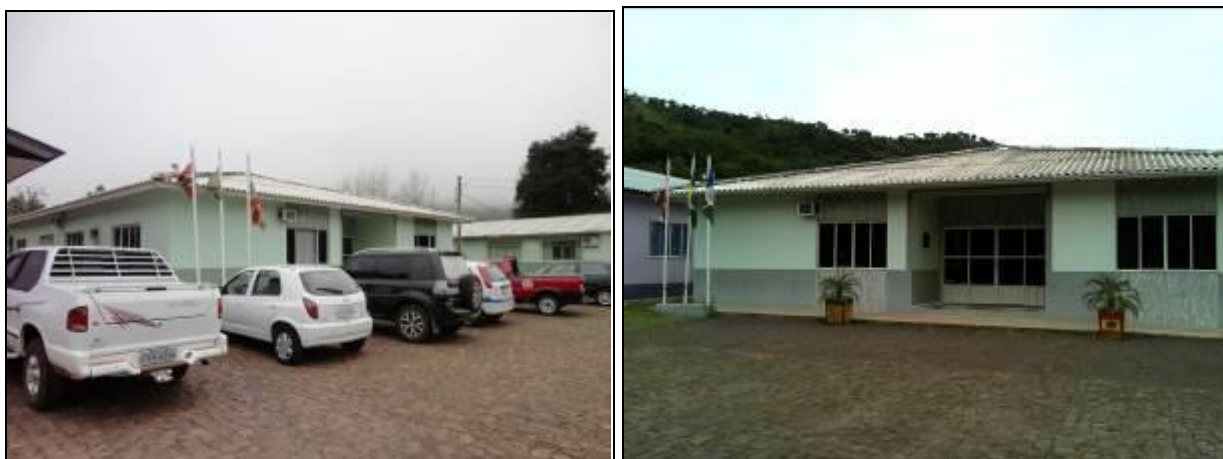
1) Existe identificação de que ali funciona um escritório de atendimento (Lei nº 8.078 Art. 6º)? Sim () Não () Pendência (x): Obs.: Não tem estrutura de Escritório. Distrito Operacional de São Miguel do Oeste.

Figura 1: Fachada da Prefeitura (inicial e acompanhamento) Coordenada 26°39'20"S 53°26'20"O

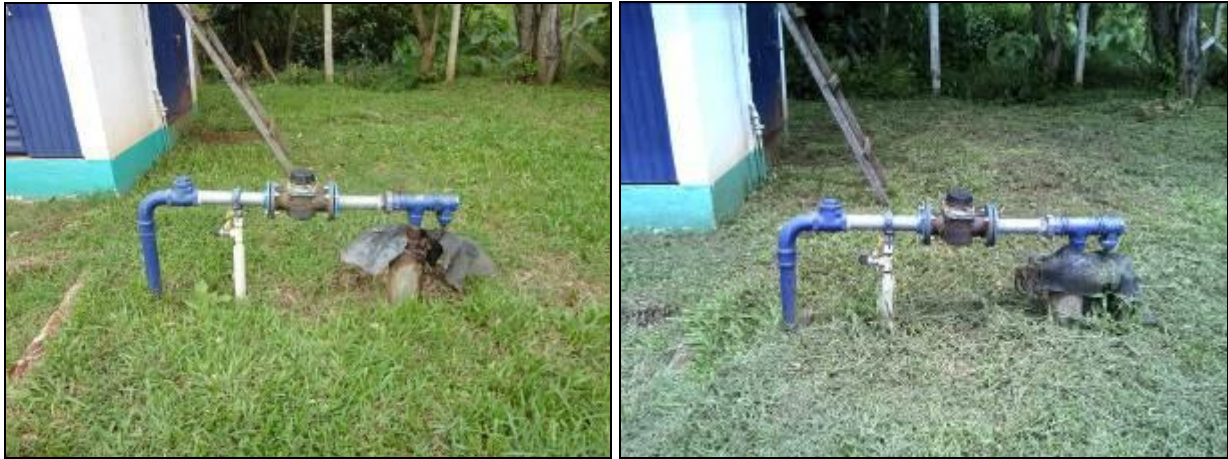
Figura 2: Poço 1 (inicial e acompanhamento)

1) Outorga de Uso (Lei nº 9.433/97 - Art. 12º): Sim () Não () Pendência (x):

2) Existe Licença Ambiental: Sim () Não (x) - Nº: _____

RECOMENDAÇÃO 01: Apresentar outorga ou Processo.

RECOMENDAÇÃO 02: Apresentar documento atualizado/em vigor

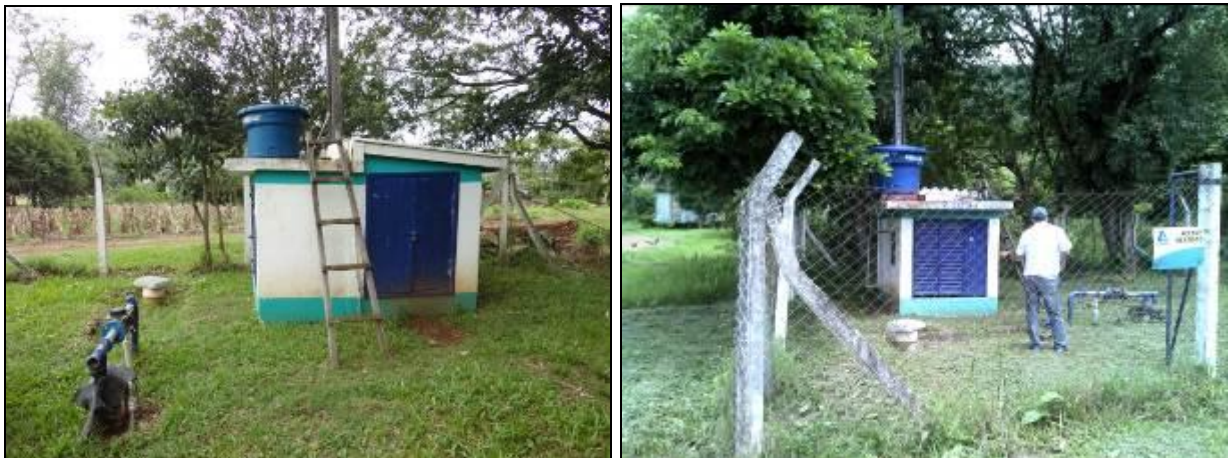
3) Existe cerca de proteção da área do manancial (Resolução AGESAN nº11- Art. 10º)? Sim (x) Não () Pendência ():

Figura 3: Área do manancial. Inicial sem cerca à esquerda e no Acompanhamento, com cerca à direita.

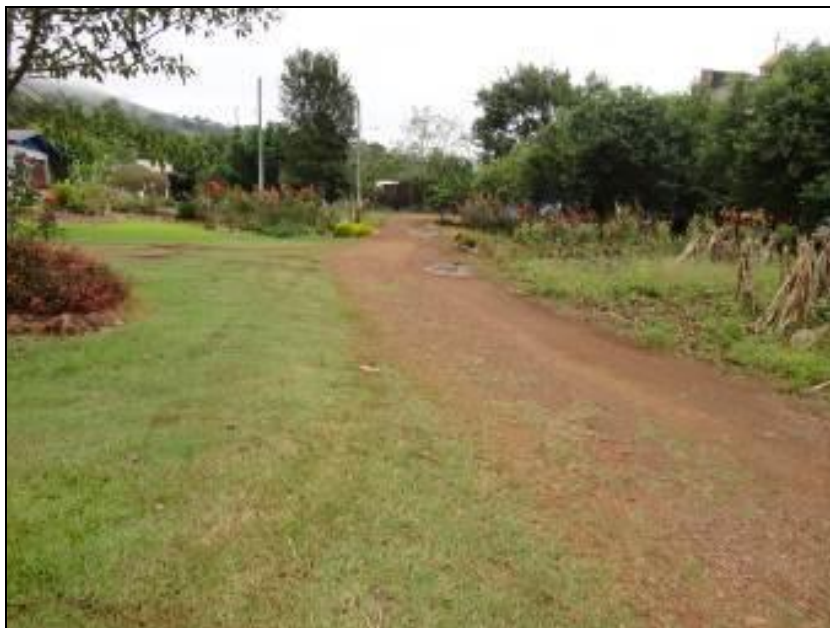
Figura 4: Acesso ao Poço 1

7) Existe facilidade de acesso ao local (Resolução AGESAN nº11 - Art. 11º)? Sim (x) Não ()

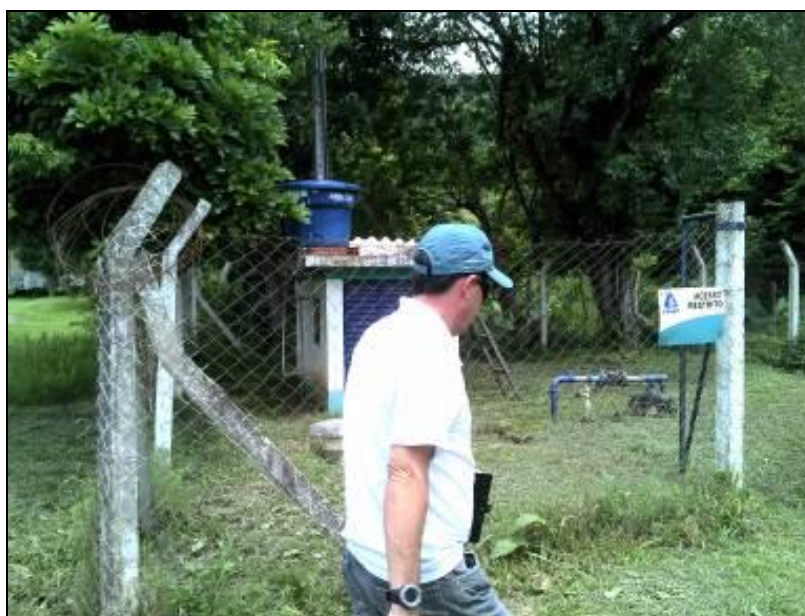
10) Existe placa de identificação com as restrições à utilização da área (Resolução AGESAN N°11 - Art. 10º)? Sim (x) Não () Pendência ():

Figura 5: Placa de identificação (acompanhamento)

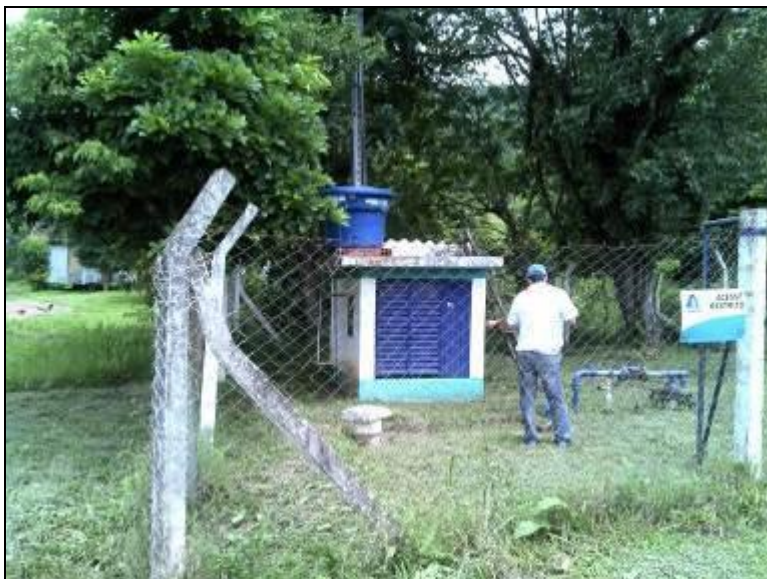
Figura 6: Tratamento químico junto ao poços (acompanhamento)

1) A ETA possui licenciamento do órgão AMBIENTAL para funcionamento (Conama 237/97 Anexo 1)? Sim () Não (x) -

RECOMENDAÇÃO 3: Apresentar documento atualizado/em vigor.

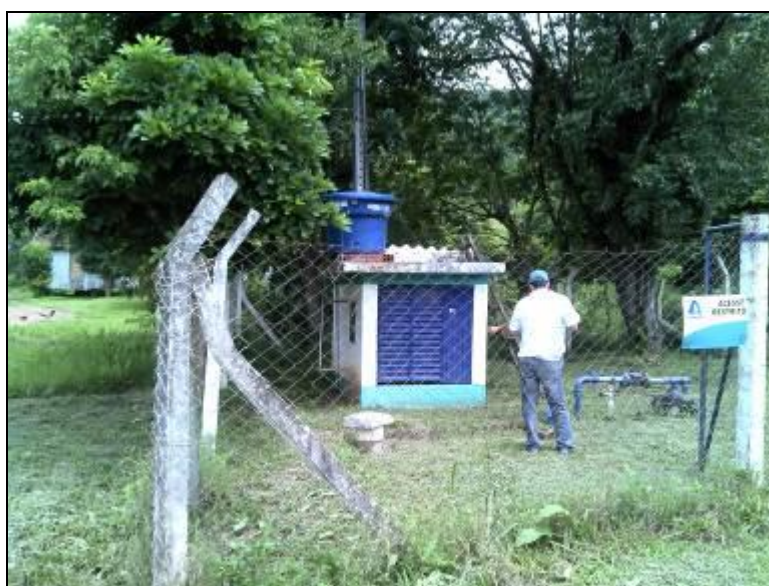
Figura 7: Casa de Química

18) A estrutura do prédio da casa de química está aparentemente segura (Resolução AGESAN nº11 Art. 15º)? Sim (x) Não () Pendência ():

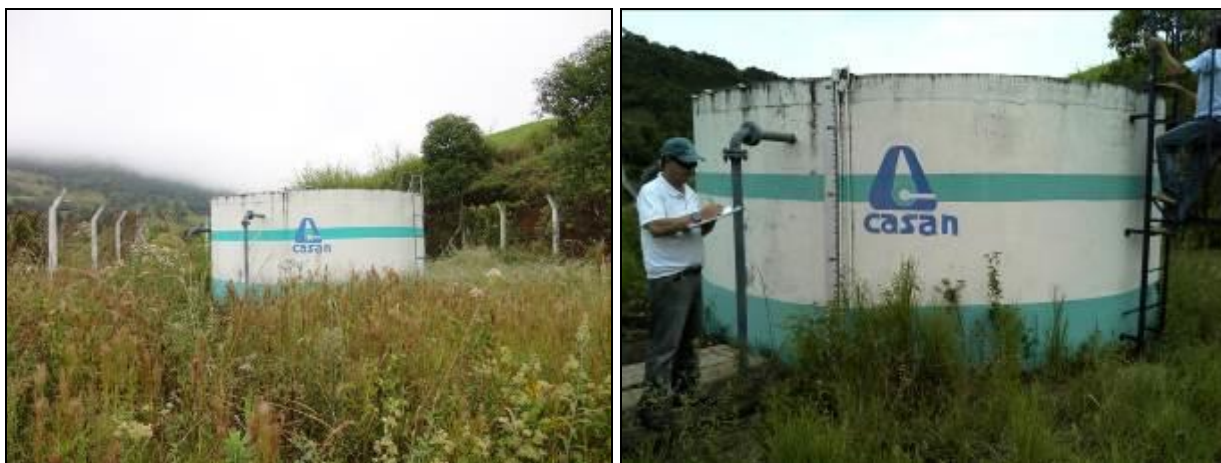
Figura 8: Reservatório R 1 (inicial e acompanhamento)

2) As condições de limpeza dos entornos são adequadas (Resolução AGESAN nº11 - Art. 23º)? Sim () Não (x) Pendência (): Obs.: Feito a limpeza no entorno

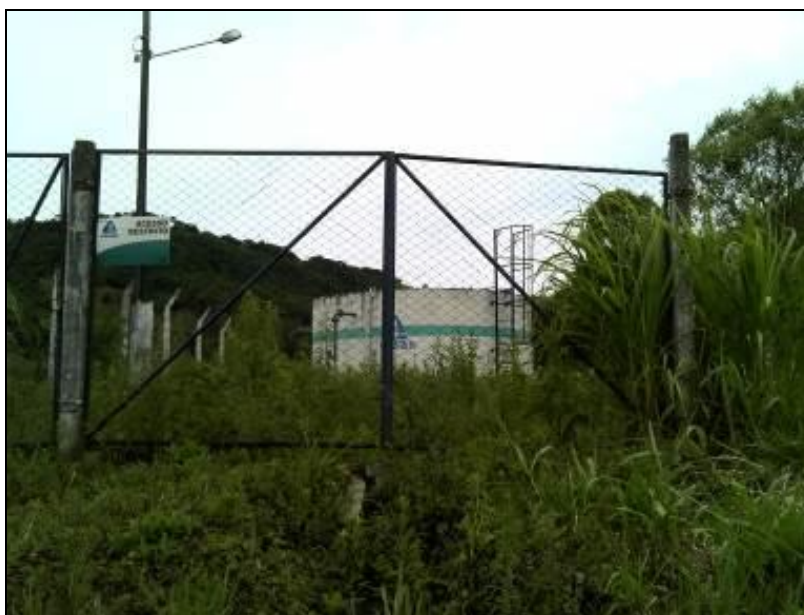
Figura 9: Identificação do Reservatório

1) Existem placas indicativas de propriedade e restrição de uso das áreas dos reservatórios (Resolução AGESAN nº 004 - Art.19 - §2º)? Sim (x) Não () Pendência ():

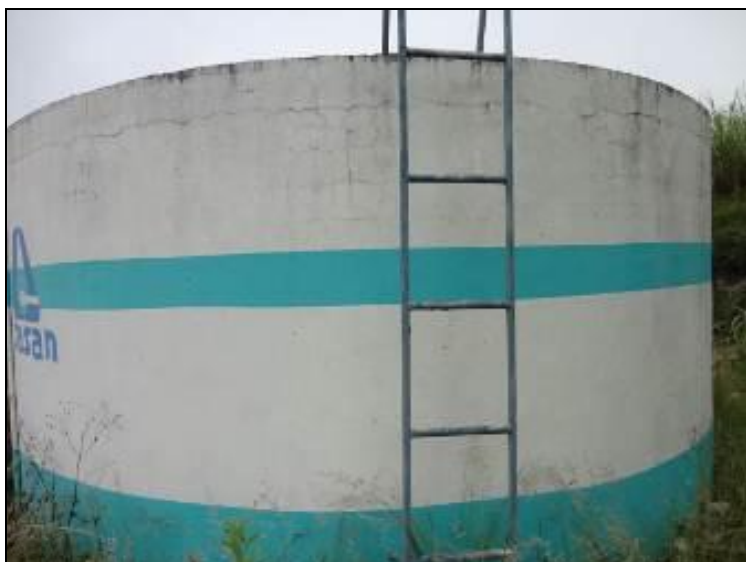
Figura 10: Escada de acesso

5) Existem escadas em boas condições de uso (Resolução AGESAN nº11 - Art. 23º)? Sim (x) Não () Pendência ():

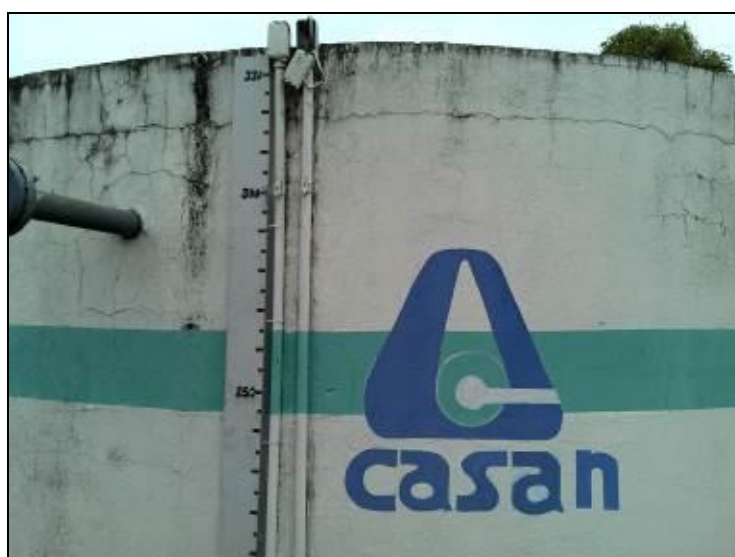
10) Existe medidor de nível do reservatório em condições adequadas (Resolução AGESAN Nº11 - Art. 23º)? Sim (x) Não () Pendência () Obs.: Foram instalados a régua e o medidor de nível após recomendação da visita inicial.

Figura 11: Régua e medidor de nível (acompanhamento)
