RELATÓRIO DE FISCALIZAÇÃO

**Assunto: Fiscalização INICIAL dos Serviços de
Saneamento Básico**

Relatório nº 101/2013

Município de: LUIZ ALVES/SC

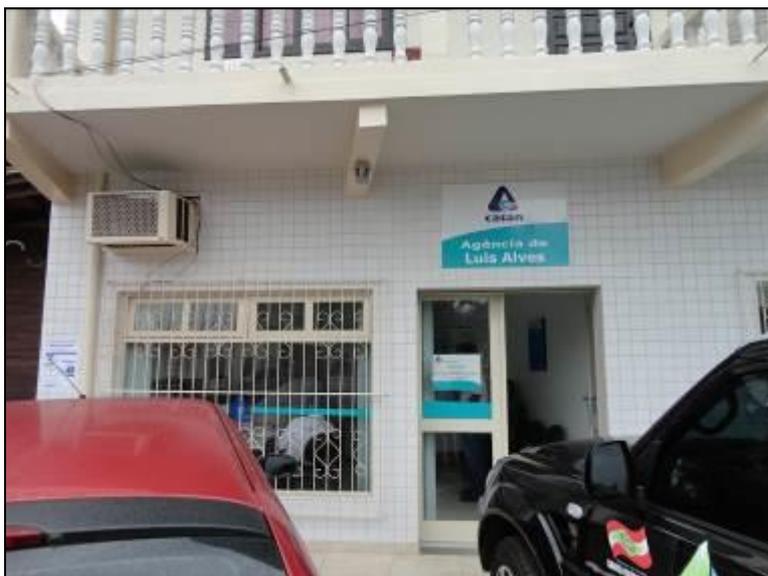
1) Existe identificação de que ali funciona um escritório de atendimento (Lei nº 8.078 Art. 6º)? Sim (x) Não () Pendência ():

Figura 1: Fachada do Escritório

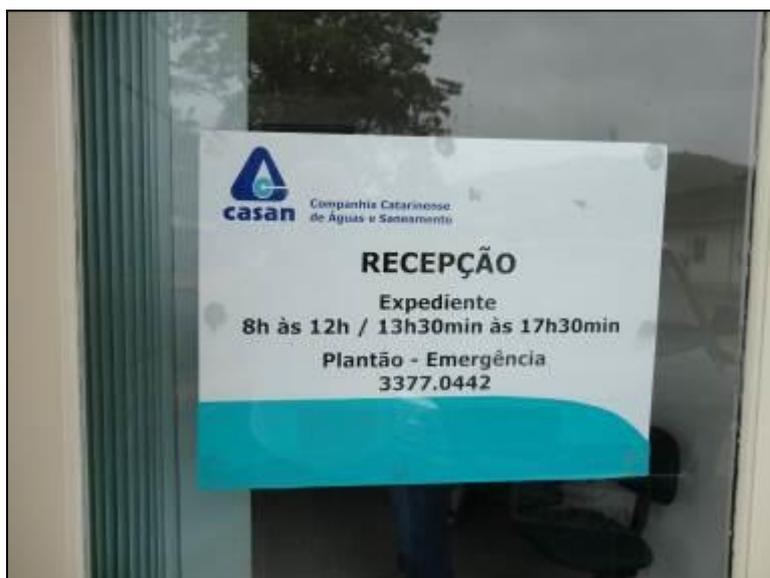
3) Há placa indicativa do horário de funcionamento (Lei nº 8.078 - Art. 6º)? Sim (x)
Não () Pendência ():

Figura 2: identificação do horário de atendimento

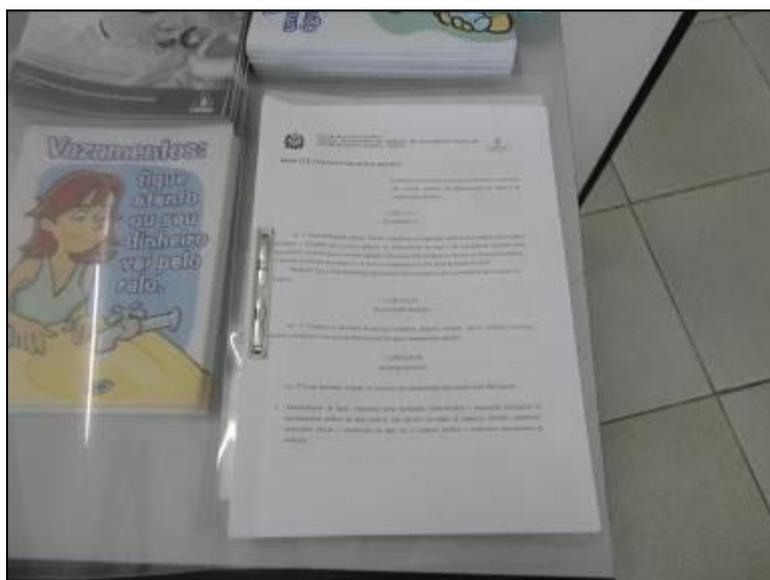
4) Existem manuais, guias e informações adequadas disponíveis aos usuários (CDC, Resoluções Agesan, etc.)? Sim (x) Não () Pendência ():

Figura 3: Manual e Resolução

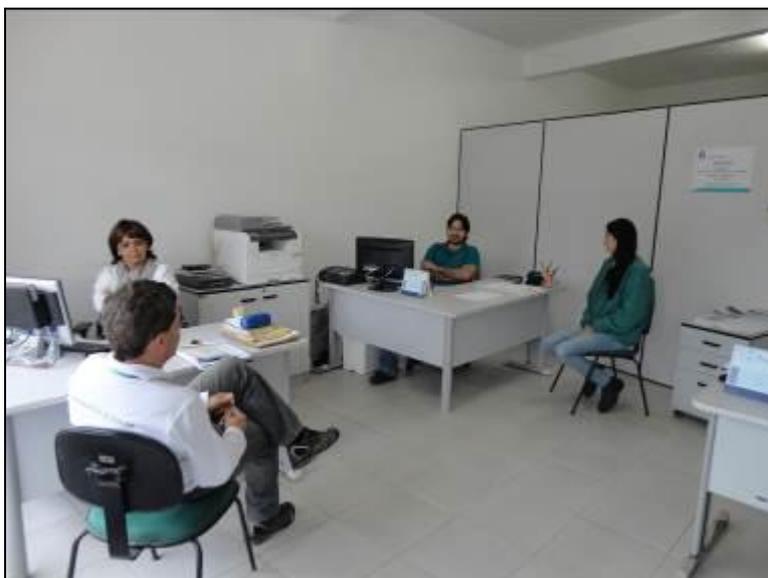
6) As condições de mobiliário são favoráveis (Resolução AGESAN nº 004 - Art. 127)? Sim (x) Não () Pendência ():

Figura 4: Área de atendimento ao público

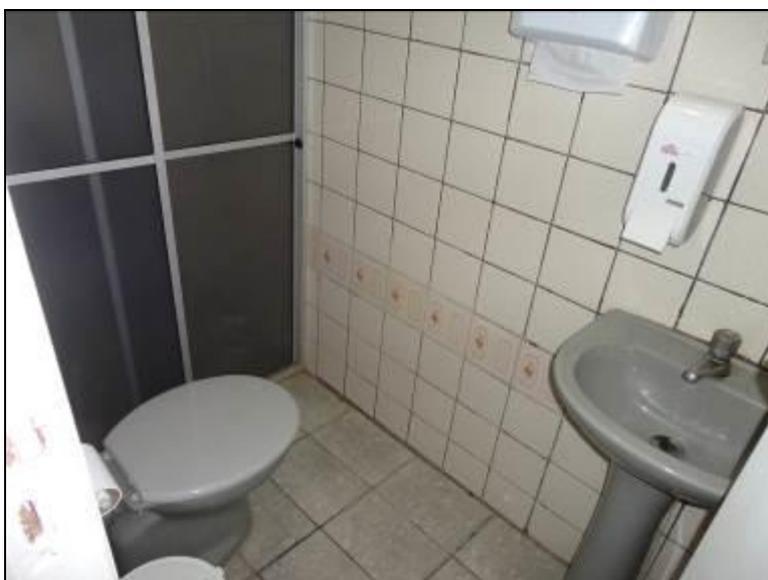
8) Existe sanitário disponível para uso dos funcionários (Resolução AGESAN nº 004 Art. 127)? Sim (x) Não () - Encontra-se em boas condições de higiene e limpeza? Sim (x) Não () Pendência ():

Figura 5: Banheiro Coletivo

9) Há sanitários para os usuários (Resolução AGESAN nº 004 - Art. 127)? Sim () Não (x) - Encontram-se em boas condições de higiene e limpeza? Sim () Não () Pendência (): Obs.: Banheiro de uso coletivo aos funcionários e público.

RECOMENDAÇÃO 01: Afixar cartaz para o uso para do banheiro ao público.

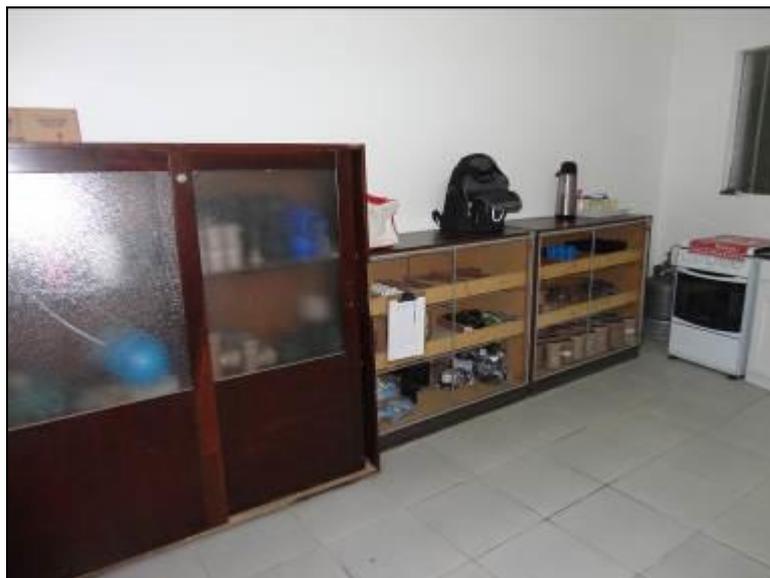
10) Existe almoxarifado em boas condições? Sim (x) Não () Pendência ():

Figura 6: Almoxarifado

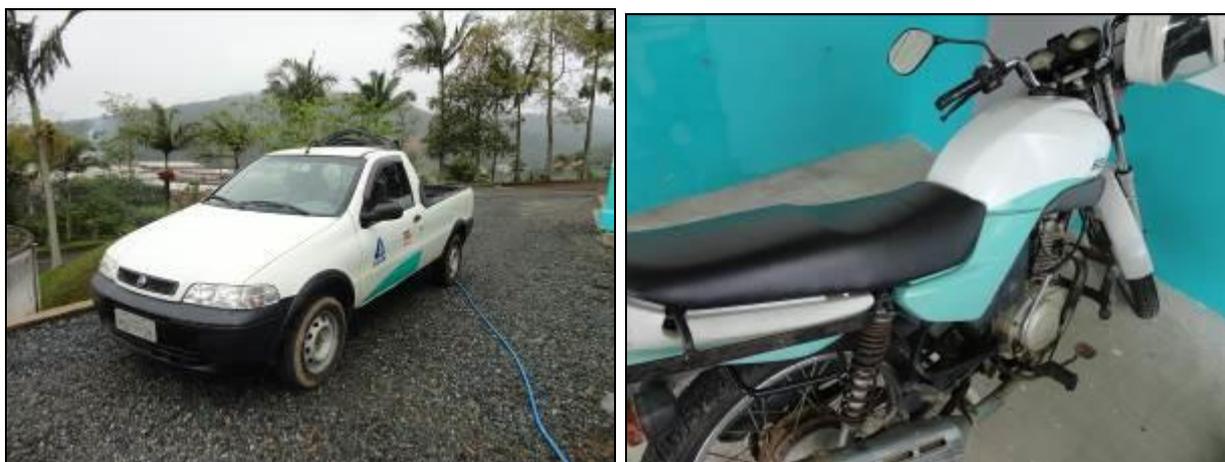
Figura 7: Veículos da Agência

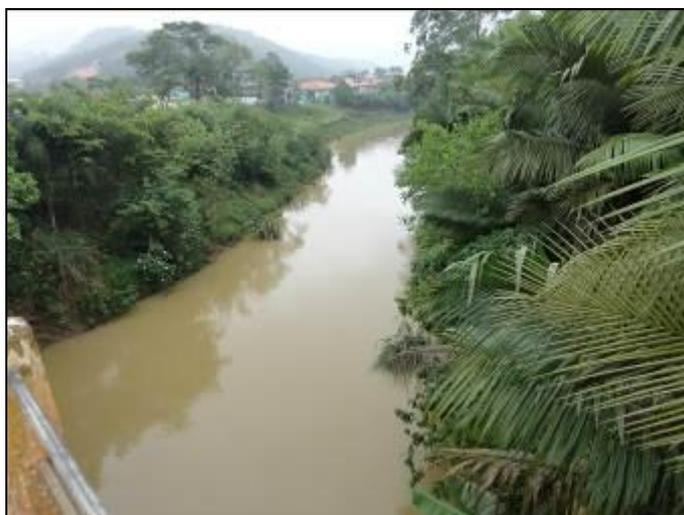
3) Existe cerca de proteção da área do manancial (Resolução AGESAN nº11- Art. 10º)? Sim () Não (x) Pendência ():

Figura 8: Vista do Rio Luiz Alves

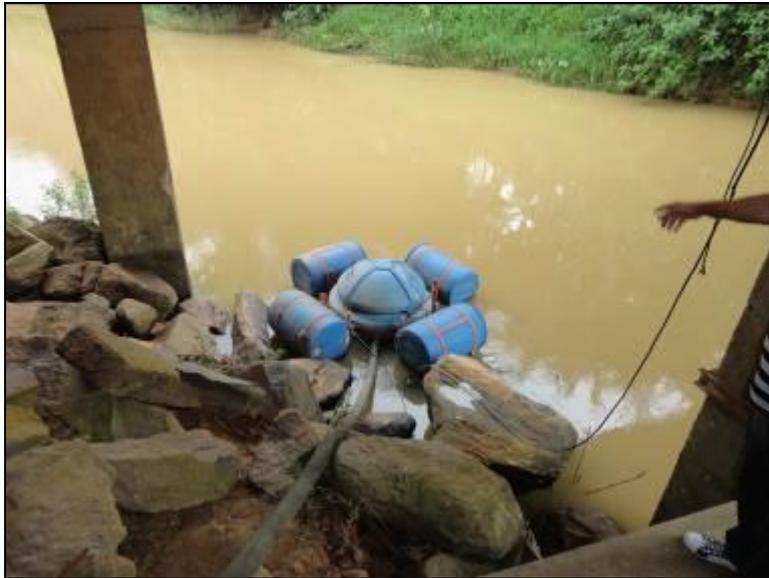
5) O tipo de captação é adequado (NBR 12.213)? Sim (x) Não () Pendência ():

Figura 9: Vista da Captação - Rio Luiz Alves

RECOMENDAÇÃO 04: Providenciar melhorias no acesso aos equipamentos captação

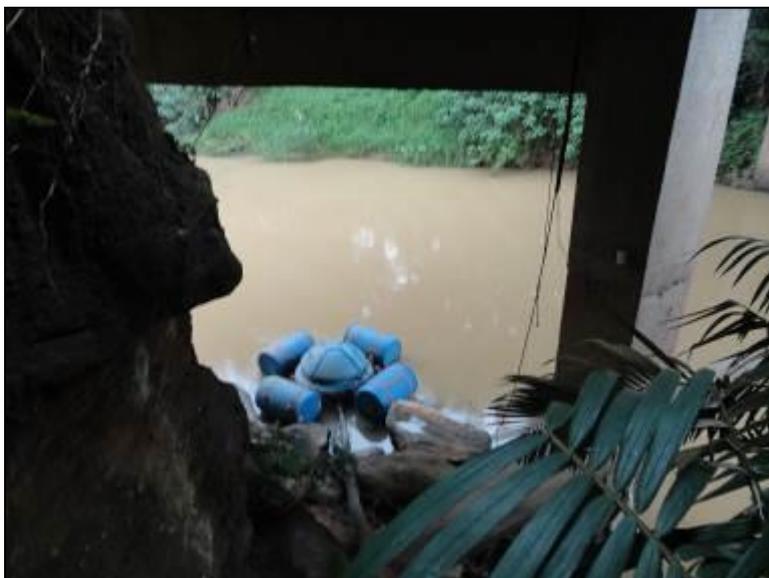
6) As condições operacionais da captação são adequadas (Resolução AGESAN nº11 Art. 11º)? Sim () Não (x) Pendência ():

Figura 10: Condições Operacionais da Captação.

Observações: Acesso ruim, captação inadequada, sem segurança para os operadores que fazem manutenção.

RECOMENDAÇÃO 05: Providenciar melhores condições operacionais na captação.

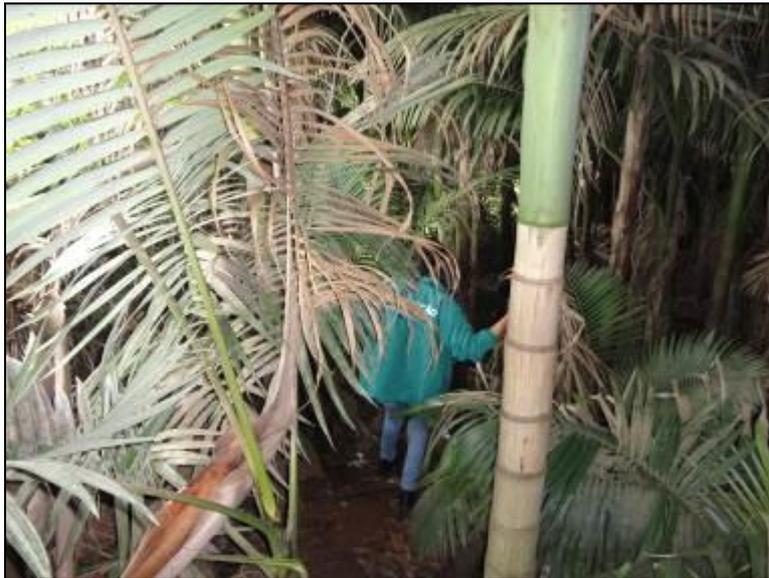
7) Existe facilidade de acesso ao local (Resolução AGESAN nº11 - Art. 11º)? Sim () Não (x) Pendência ():

Figura 11: Acesso a Captação

RECOMENDAÇÃO 07: Providenciar melhores condições de acesso aos funcionários para sua manutenção.

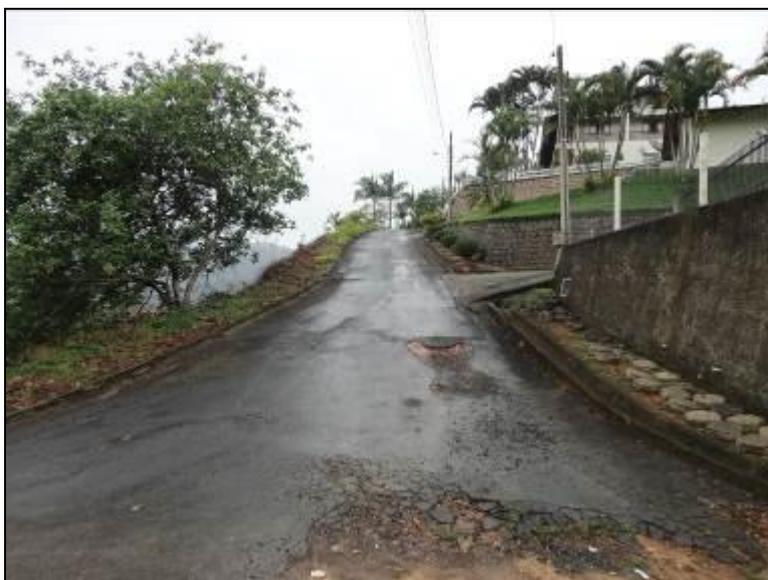
2) O acesso à ETA está em boas condições (Resolução AGESAN Nº11 - Art. 15º)?

Sim (x) Não () Pendências ():

Figura 12: Acesso a ETA

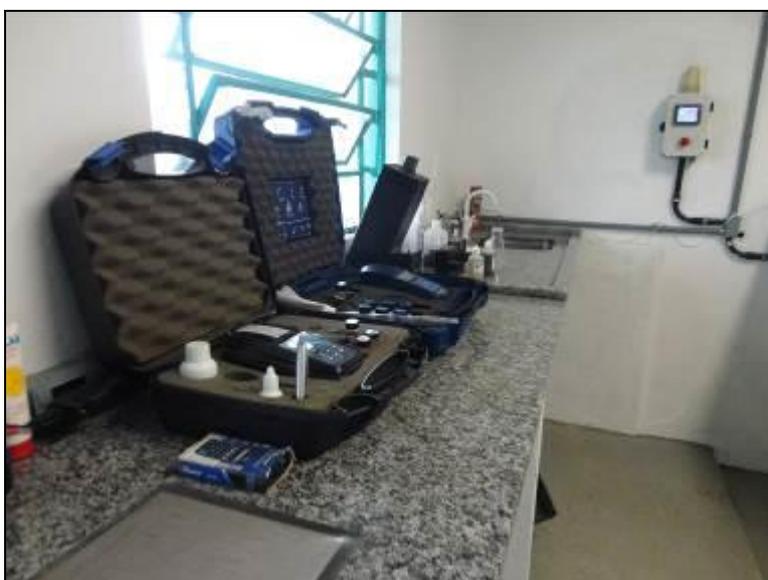
3) As condições do Laboratório são adequadas? Sim (x) Não () Pendência ():

Figura 13: Laboratório da ETA

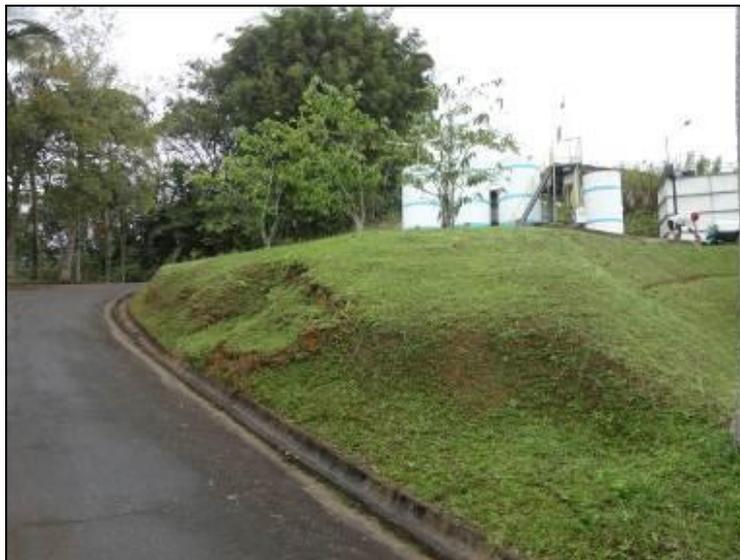
9) Existe cerca de proteção da ETA em bom estado de conservação (Resolução AGESAN Nº11 - Art. 15º)? Sim (x) Não () Pendência ():

Figura 14: Acesso entorno da ETA

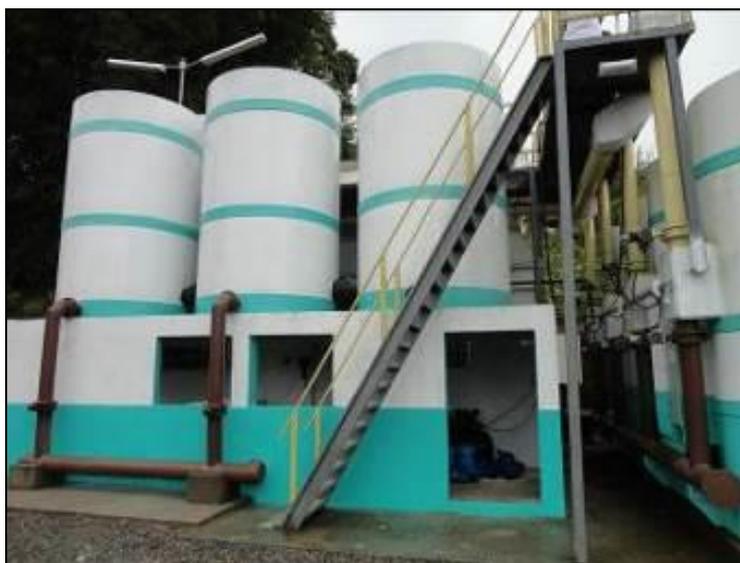
11) As escadas de acesso estão em boas condições de uso (Resolução AGESAN nº11 - Art. 15º)? Sim (x) Não () Pendência ():

Figura 15: Escada de Acesso a ETA

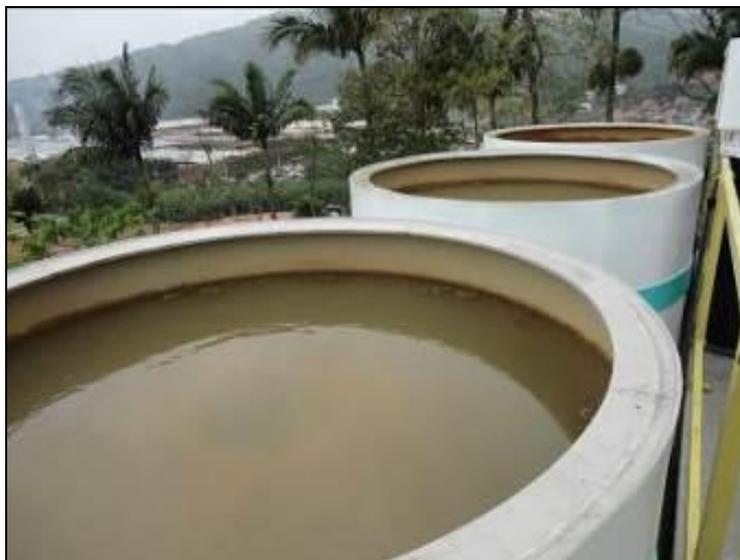
13) Os decantadores estão em boas condições (Resolução AGESAN n°11 - Art. 15°)? Sim (x) Não () - N° de decantadores: 03 (três).

Figura 16: Decantares

15) O lodo lançado pelos decantadores é disposto de forma adequada? Sim () Não (X) - Onde? Rede pluvial.

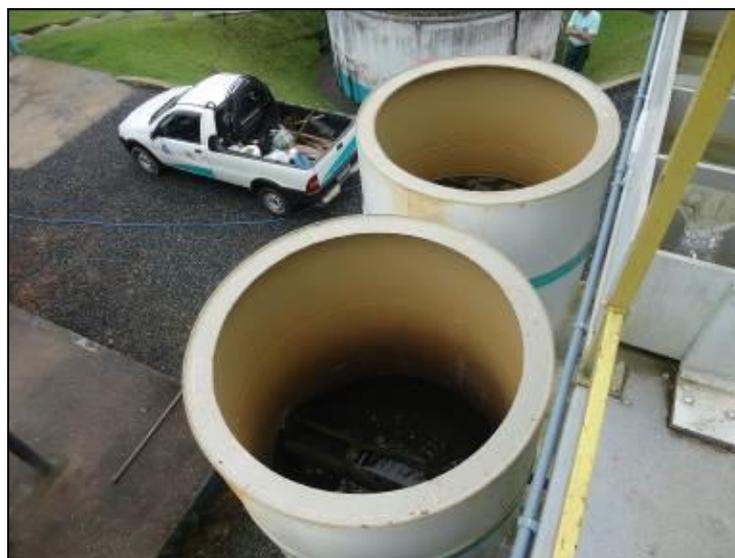
17) Os filtros estão em boas condições (Resolução AGESAN n°11 - Art. 15°)? Sim (x) Não () N° de filtros: 02 (dois).

Figura 17: Filtros

18) Os instrumentos possuem tampas (Resolução AGESAN n°11 - Art. 15°)? Sim ()

Não (x) Pendência () :

RECOMENDAÇÃO 10: Providenciar tampas nos filtros, conforme determina Resolução.

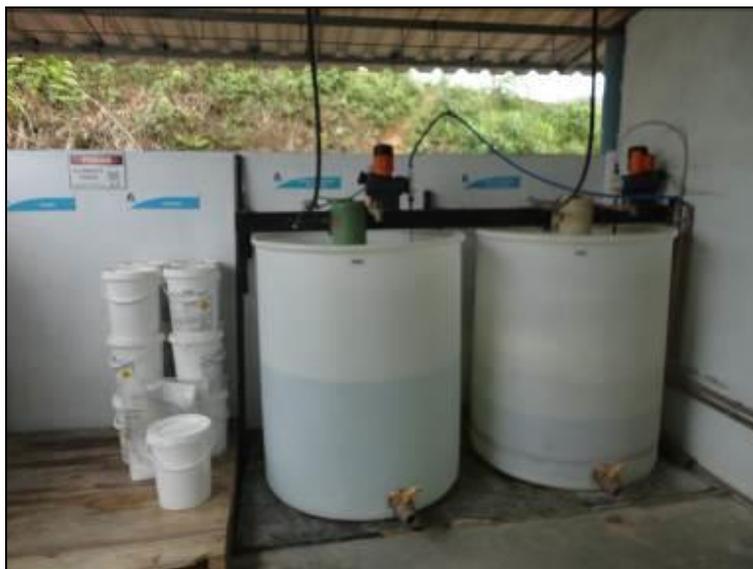
20) A estrutura do prédio da casa de química está aparentemente segura (Resolução AGESAN nº11 Art. 15º)? Sim (x) Não () Pendência ():

Figura 18: Casa de Química

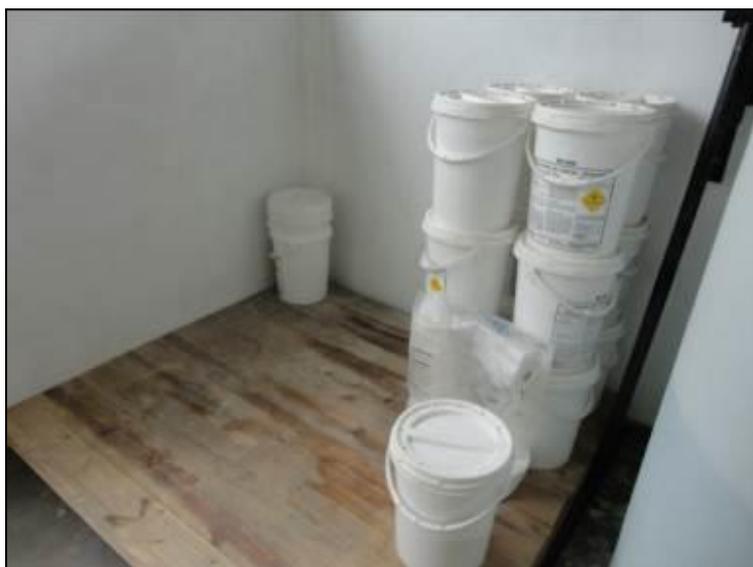
21) Existe almoxarifado para acondicionamento de produtos químicos (Resolução AGESAN nº11 - Art. 18º §2º)? Sim (x) Não () Pendência ():

Figura 19: Almoxarifado e acondicionamento dos produtos químicos

22) O armazenamento dos produtos químicos é adequado (Resolução AGESAN Nº11 - Art. 18º §2º)? Sim (x) Não () Pendência ():

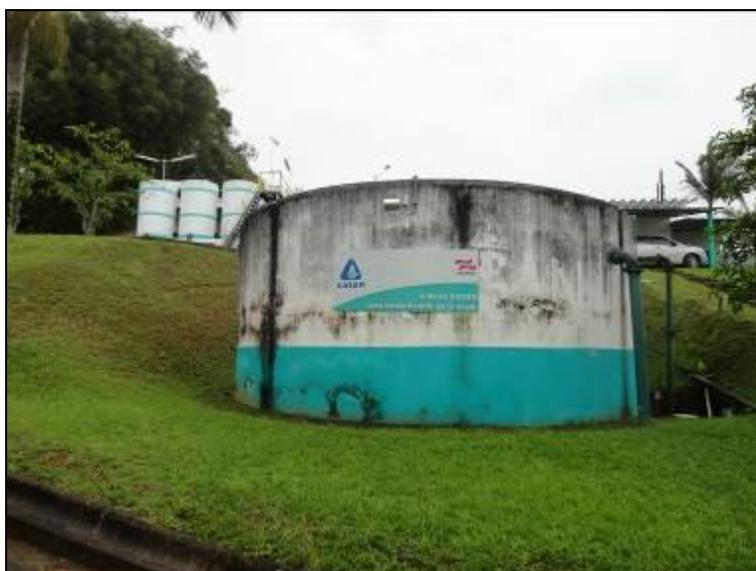
Figura 20: Reservatório junto a ETA

Observações: O reservatório precisa de lavação e de pintura.

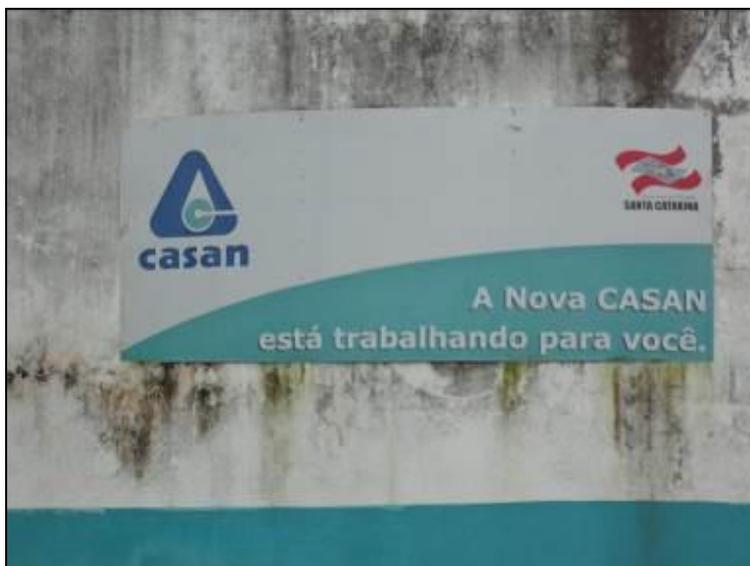
2) Existem placas indicativas de propriedade e restrição de uso das áreas dos reservatórios (Res. AGESAN nº 004 - Art.19 - §2º)? Sim () Não (x) Pendência ():

Obs.: A placa de identificação não atende as determinações da Resolução.

Figura 21: Identificação

RECOMENDAÇÃO 11: Providenciar placa ou pintura no reservatório com as devidas identificações/informações.

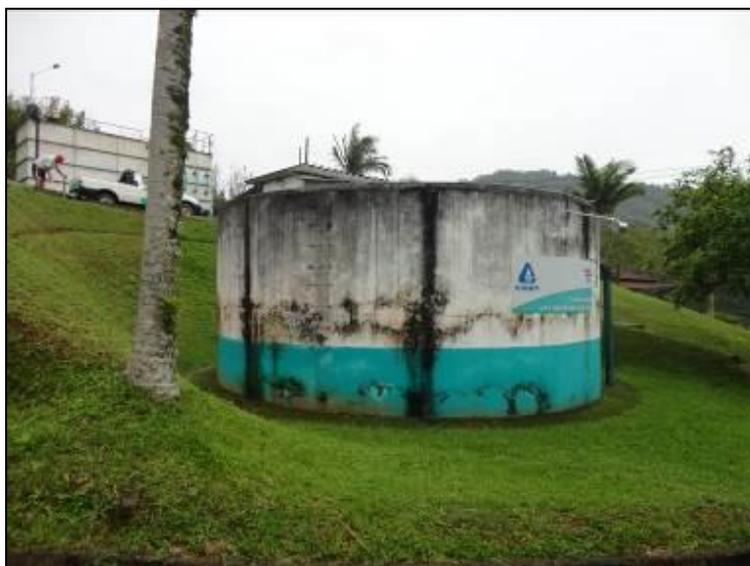
3) As condições de limpeza dos entornos são adequadas (Resolução AGESAN nº11 - Art. 23º)? Sim (x) Não () Pendência ():

Figura 22: Vista do entorno do reservatório

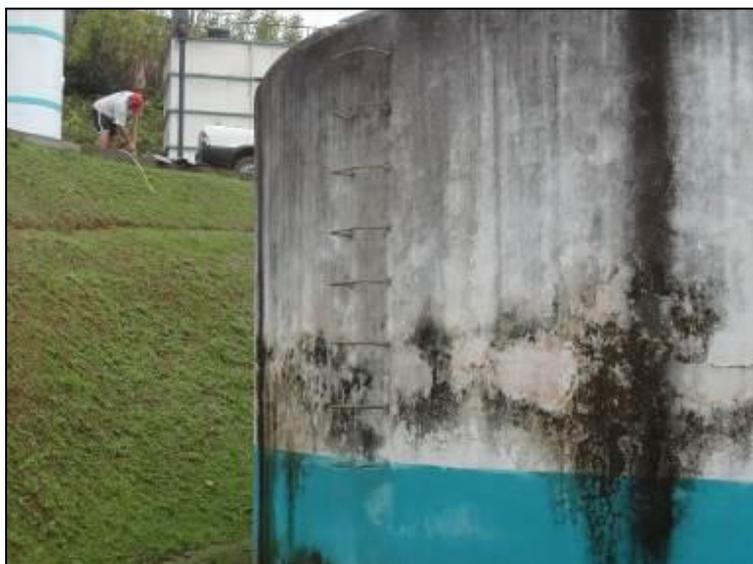
5) Existem escadas em boas condições de uso (Resolução AGESAN nº11 - Art. 23º)? Sim (x) Não () Pendência ():

Figura 23: Escada de acesso

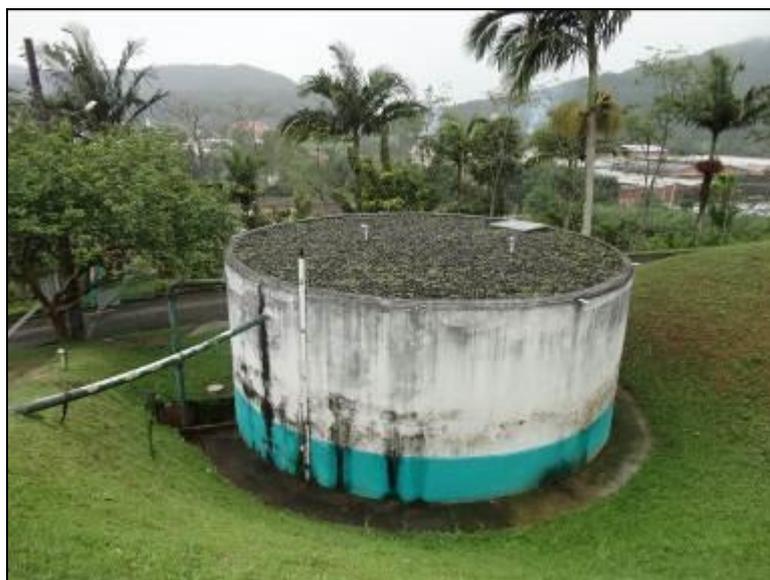
7) As áreas de cobertura encontram-se em condições adequadas (Resolução

AGESAN N°11 - Art. 23°)? Sim (x) Não () Pendência ():

Figura 24: Área de cobertura do reservatório

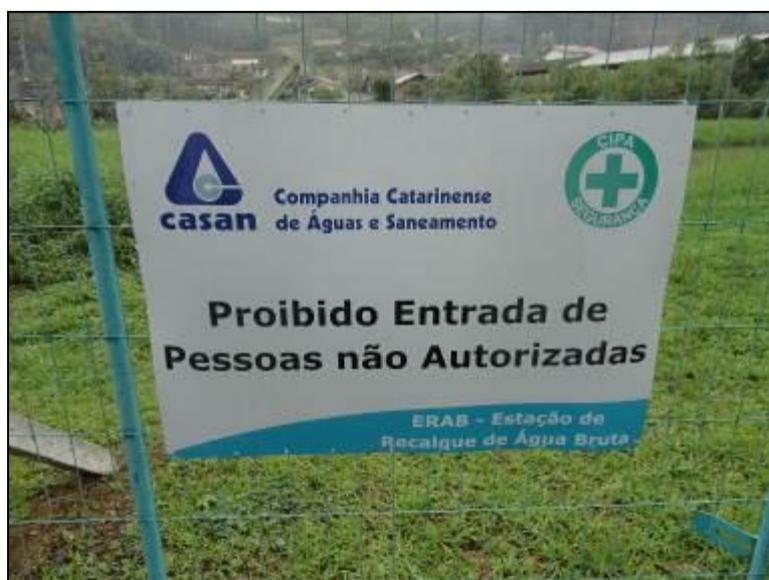
1) Estão devidamente identificadas? Sim (x) Não () Pendência ():

Figura 25: Identificação EBAB

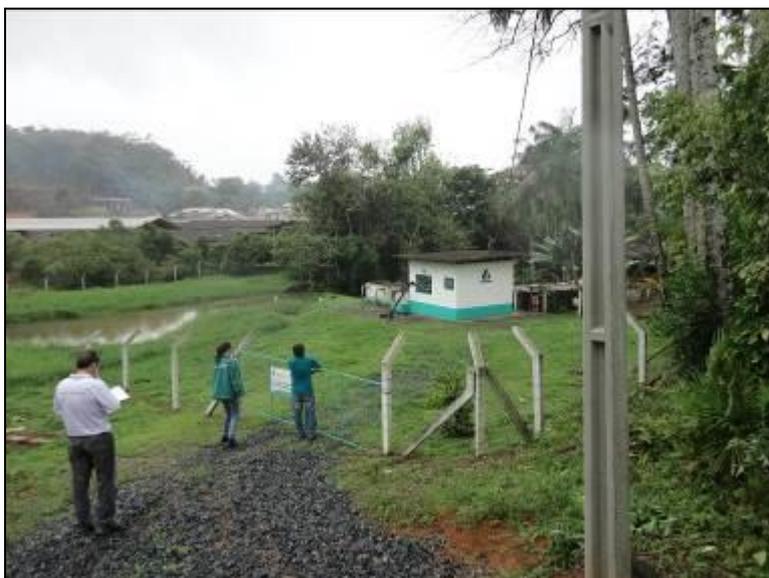
2) Estão devidamente isoladas? Sim (x) Não () Pendência ():

Figura 26: Entorno da ERAB

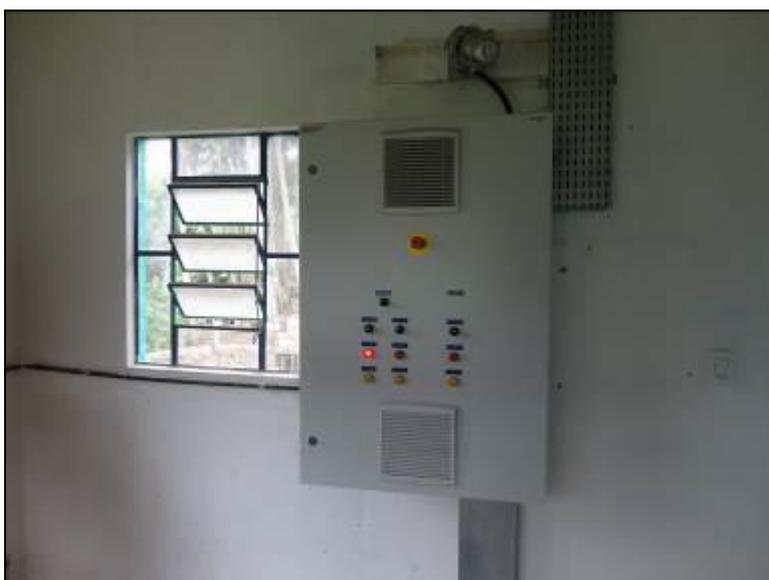
3) Quadro de Energia está em boas condições? Sim (x) Não () Pendência ():

4) O disjuntor está devidamente trancado? Sim (x) Não () Pendência ():

Figura 27: comandos de Energia da ERAB

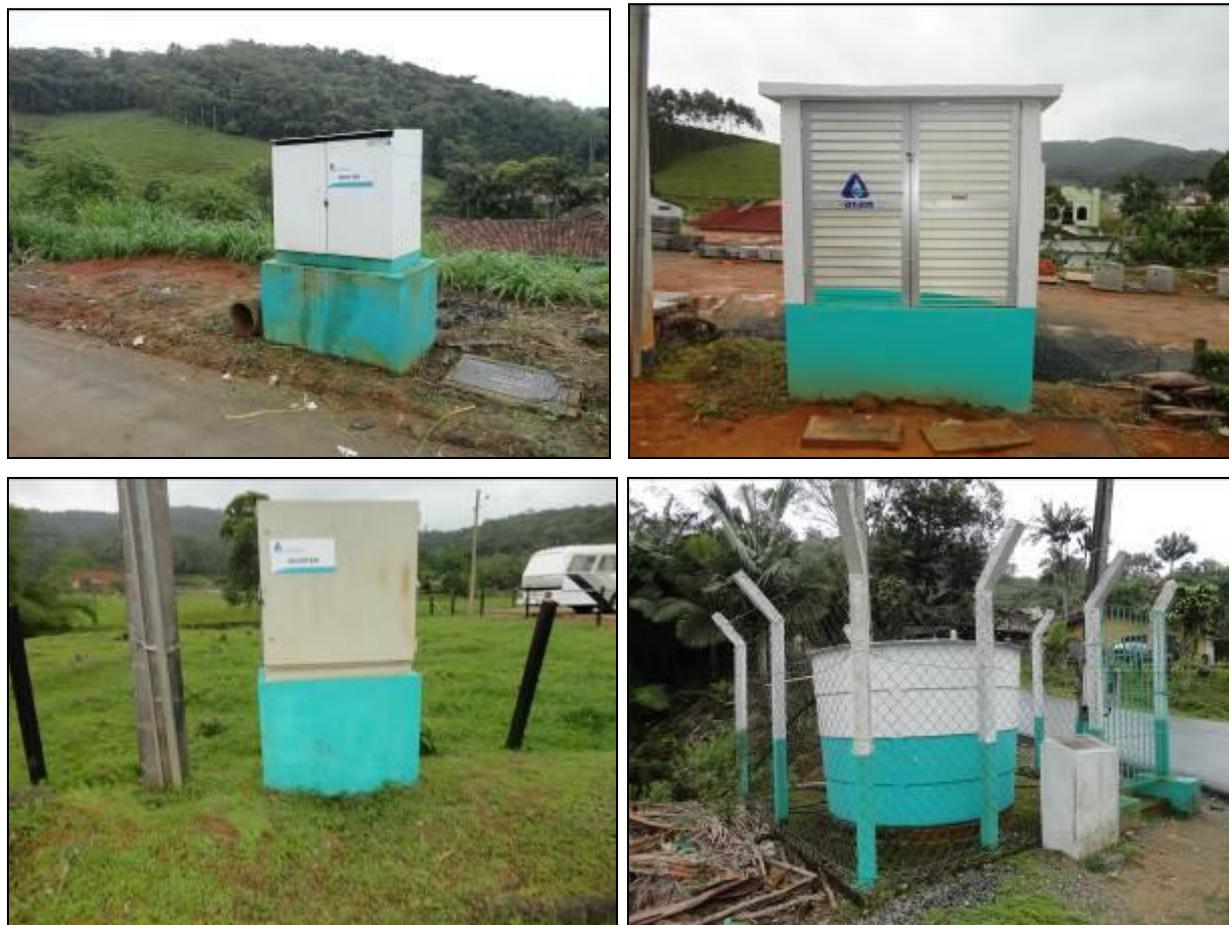
Figura 28: Boosters

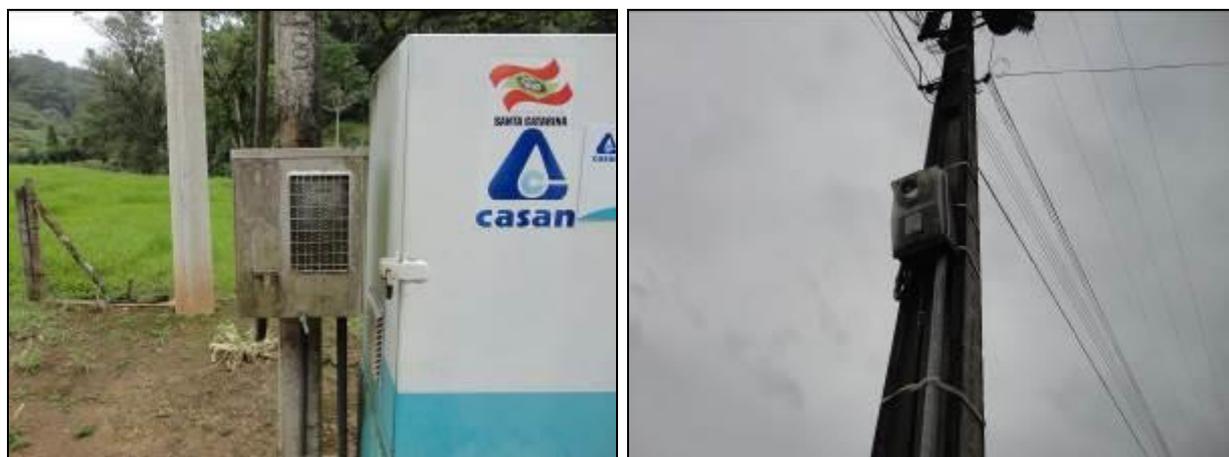
- 1) Estão devidamente identificadas? Sim (x) Não () Pendência ():
- 2) Estão devidamente isoladas? Sim (x) Não () Pendência ():
- 3) Quadro de Energia está em boas condições? Sim (x) Não () Pendência ():

Figura 29: Quadro de energia dos Booster
