RELATÓRIO DE FISCALIZAÇÃO

Assunto: Fiscalização EMERGENCIAL

Relatório nº 022/2014

Local: Saco Grande – Florianópolis/SC

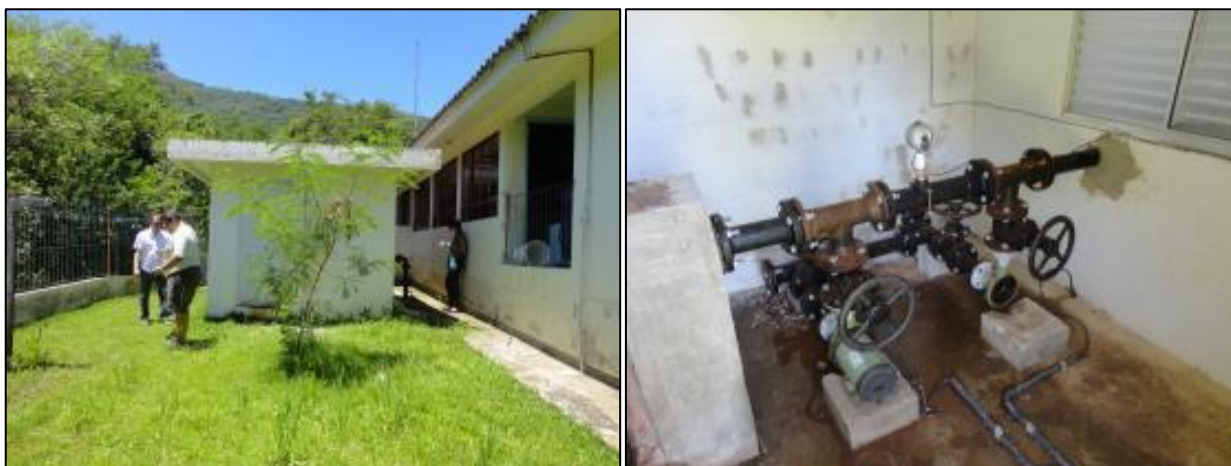
- Localização: Creche Vila Cachoeira – Rodovia Virgílio Várzea, 37 (bairro Saco Grande);
- Origem da água: Cisterna acoplada a ERAT que é abastecida pela própria rede de distribuição de água;
- Destino da água: Reservatório (abastecimento de água para a comunidade ocorre por gravidade);
- Quantidade de bombas: Uma bomba com potência de 3 CV (trocada recentemente).

Figura 1: Vista externa e interna da ERAT Vila Cachoeira (29/01/2014)

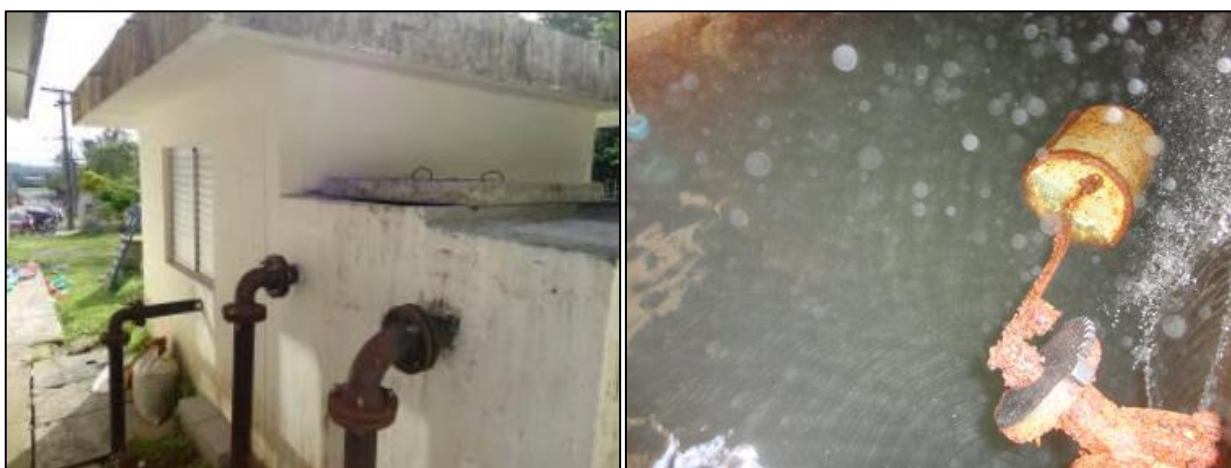
Figura 2: Vista da cisterna acoplada à ERAT (à esquerda) e nível de água na mesma (à direita) (29/01/2014)

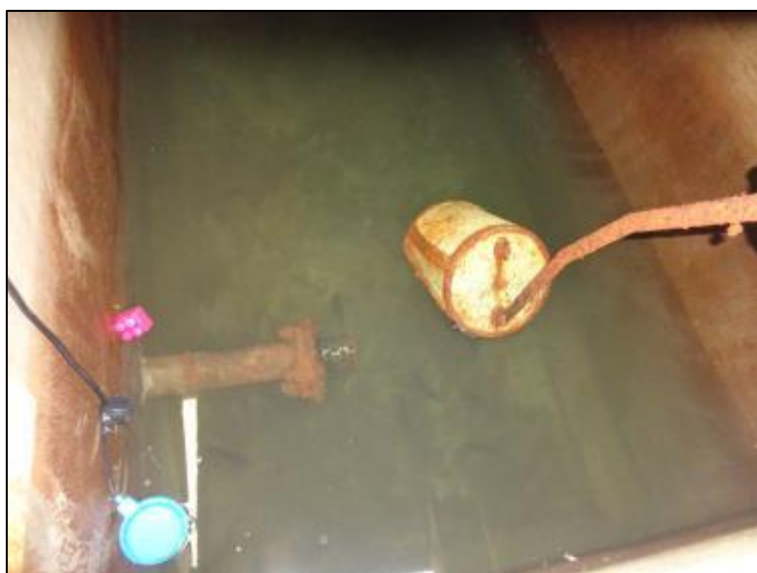
No dia 31/01/2014, os técnicos da AGESAN retornaram ao local para averiguar se o abastecimento de água estava reestabelecido. Após vistoria, foi constatado que o problema permanecia, ou seja, os moradores continuavam sem água. A pequena cisterna acoplada à ERAT Vila Cachoeira estava com pouca água naquele momento (às 15:30 horas) (Figura 3).

Figura 3: Nível da água da cisterna acoplada à ERAT Vila Cachoeira (31/01/2014)

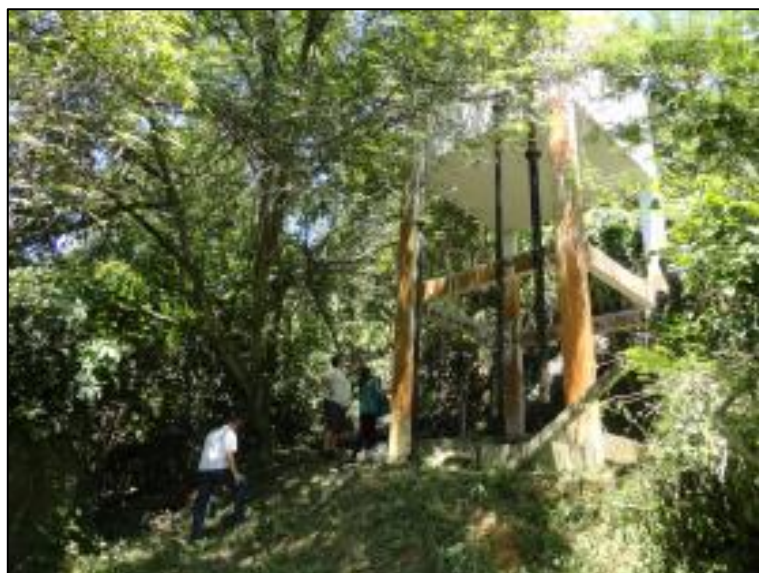
CONSIDERAÇÕES: O pequeno reservatório que armazena a água vinda da ERAT Vila Cachoeira encontra-se deteriorado (Figuras 4 e 5).

Figura 4: Reservatório que abastece o Loteamento Vila Cachoeira

Sugere-se fazer uma limpeza no local e no próprio reservatório, bem como fazer sua reestruturação e cercamento da área.

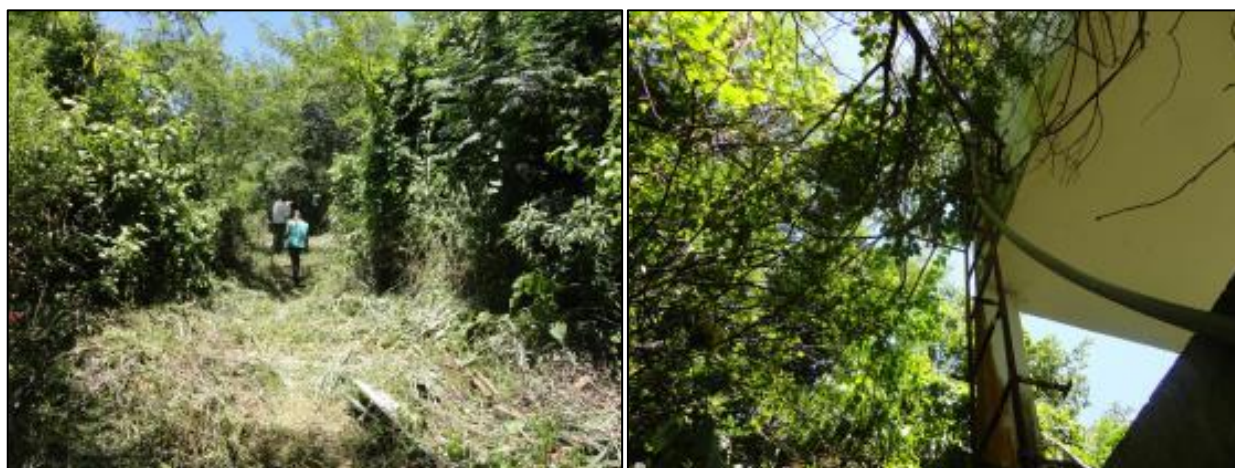
Figura 5: Acesso ao reservatório (à esquerda) e escada do reservatório enferrujada e danificada (à direita)
