## RELATÓRIO DE ACOMPANHAMENTO GEFIS Nº 051/2014

Assunto: Fiscalização de ACOMPANHAMENTO dos Serviços de Saneamento Básico do Município de Florianópolis

Março, 2014

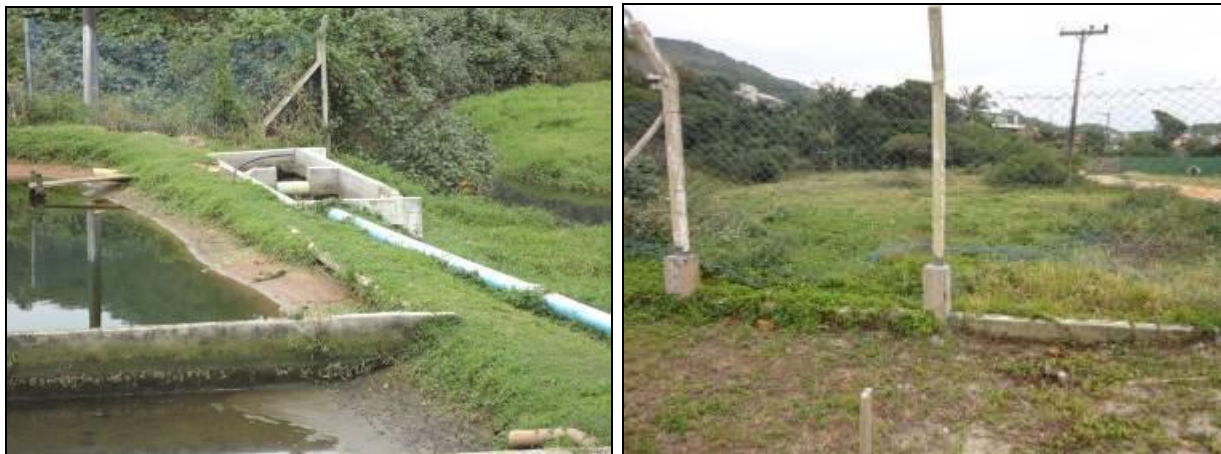
Obs.: Área dos fundos aberta permitindo a entrada de animais (Acompanhamento set2013). Área cercada (Acompanhamento fev2014).

Figura 55: Área cercada parcialmente com danos na cerca (Acompanhamento set2013)

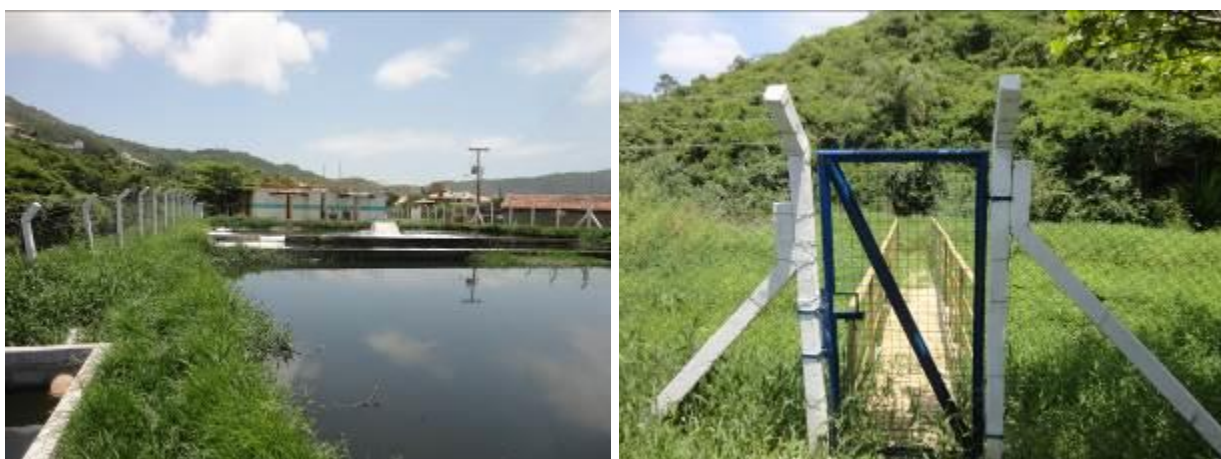
Figura 56: Área dos fundos cercada com portão de acesso à área de lançamento do efluente final (Acompanhamento fev2014)

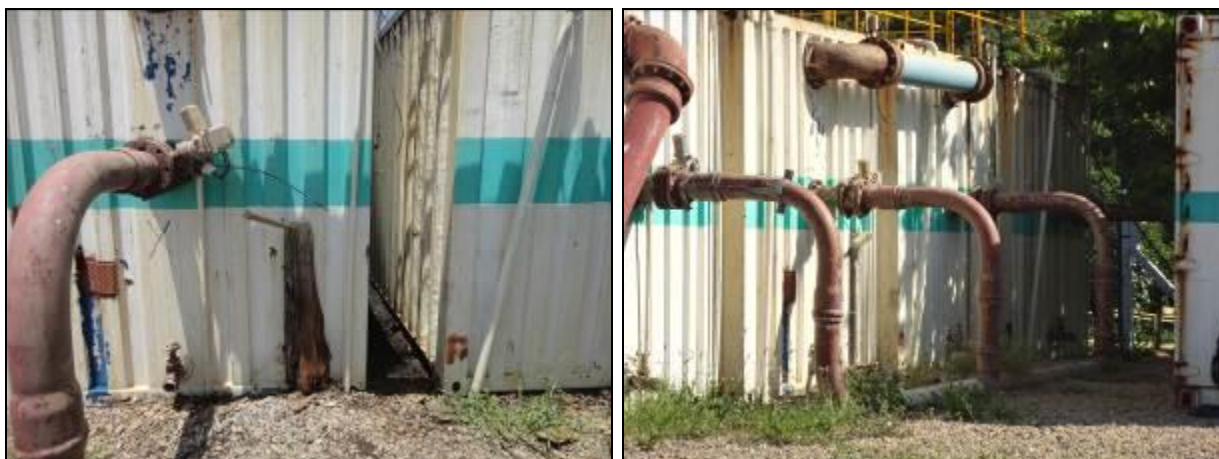
02) Um tanque da ETE e um poço de visita da rede de coleta de esgoto (na mesma rua da Estação) apresentavam vazamento no momento da vistoria. As duas situações já foram resolvidas e vistas em visitas posteriores.

Figura 62: Tanque da ETA com vazamento (à esquerda) e tanque recuperado (à direita)

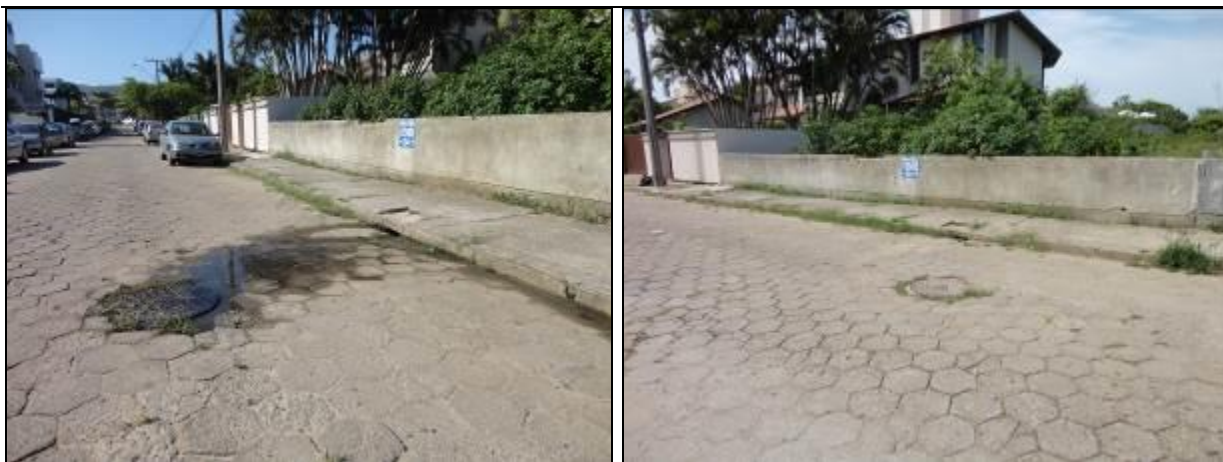
Figura 63: Poço de visita com vazamento (à esquerda) e poço de visita recuperado (à direita)

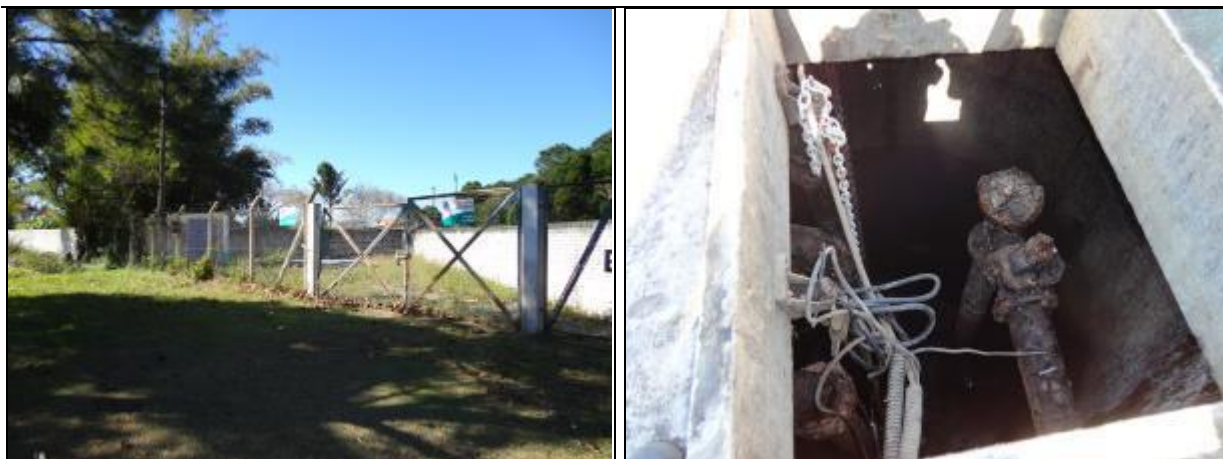
Figura 108: EEE BB Barra da Lagoa (Acompanhamento set2013)

Outras observações: Poço de entrada do efluente bruto com muito lodo sobrenadante, necessitando de limpeza.

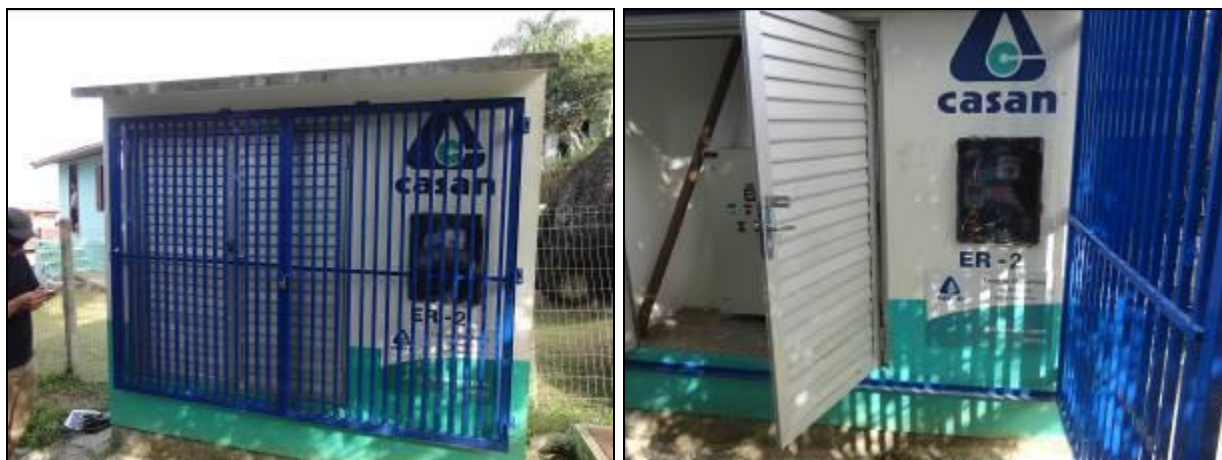
Figura 113: EEE 02 Costa da Lagoa (Acompanhamento fev2014)

Outras observações: Poço de entrada do efluente bruto com muito lodo sobrenadante, necessitando de limpeza.

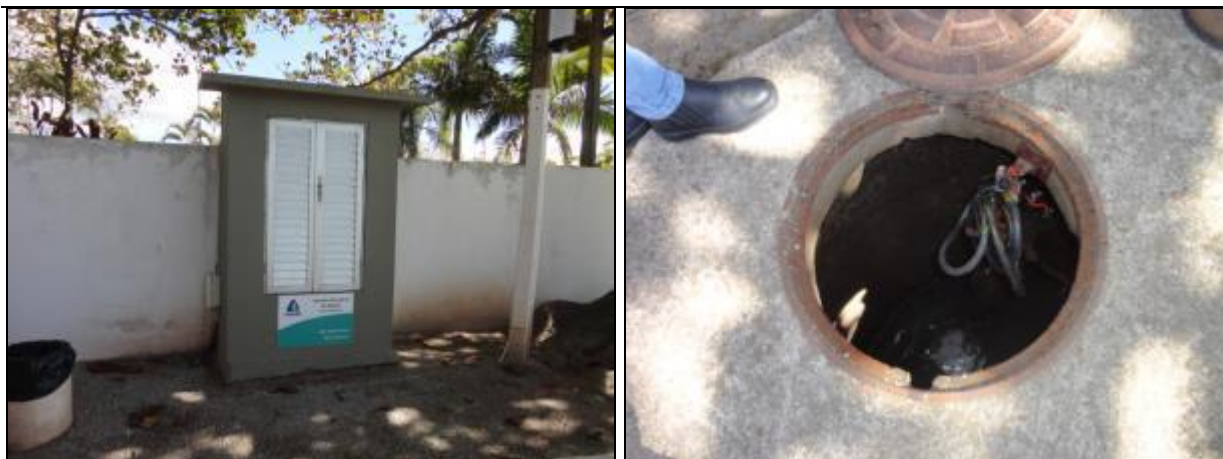
Figura 141: EEE Canajurê I (Acompanhamento set2013)

Outras observações: Placa de identificação trocada com a EEE Canajurê II.

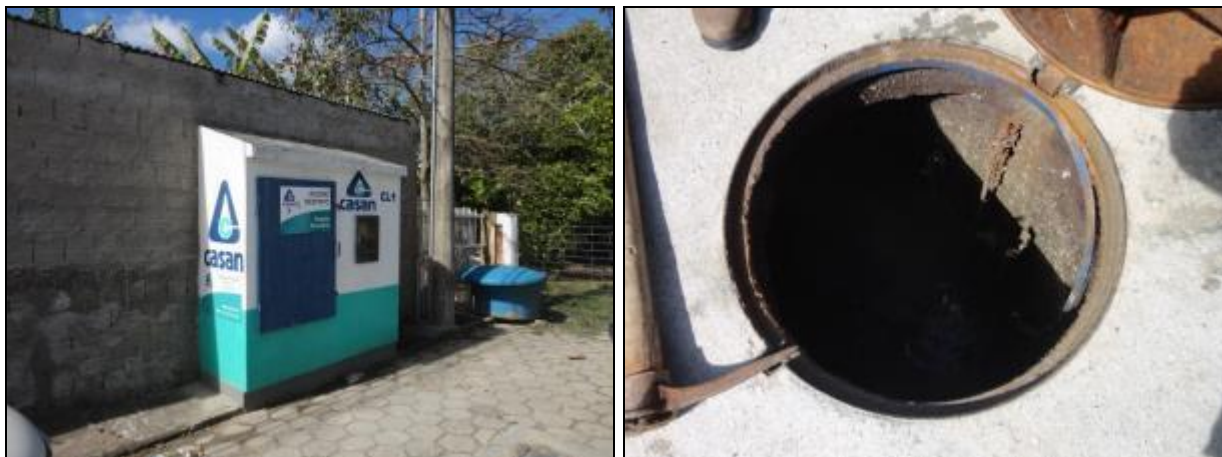
Figura 145: EEE Canto do Lamin 01 (Acompanhamento set2013)

Outras observações: Poço de entrada do efluente bruto com muito lodo sobrenadante, necessitando de limpeza.

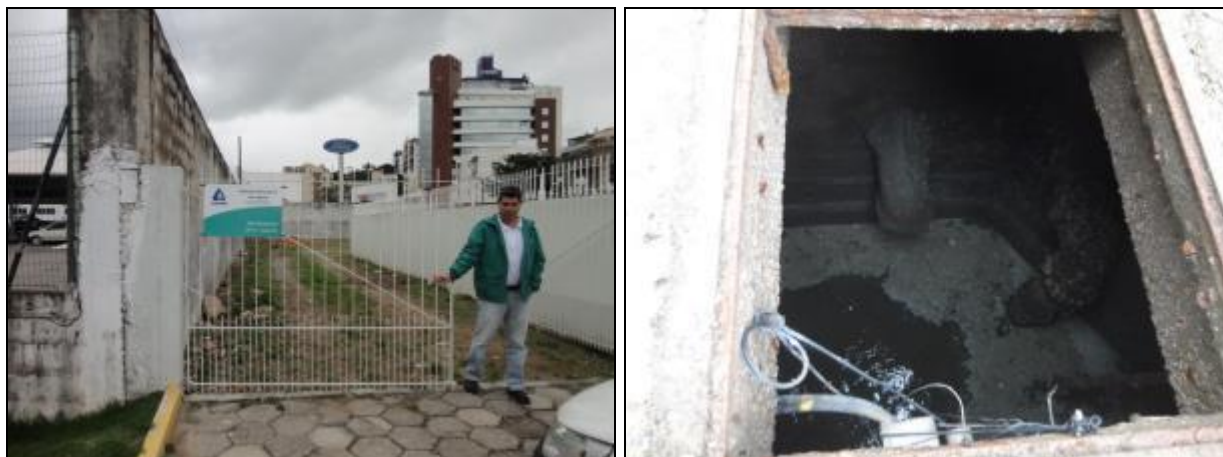
Figura 163: EEE I1 Coqueiros (Acompanhamento set2013)

Outras observações: a) Condições gerais péssimas devido ao local estar abandonado, com uma estrutura antiga depredada. b) Possui gerador.

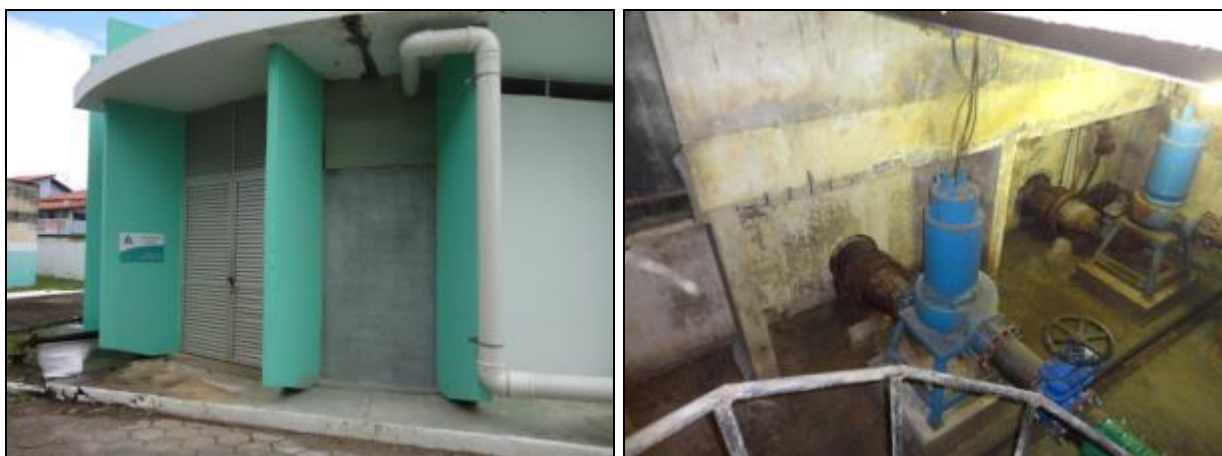
Figura 189: EEE GH Ponta do Leal (Acompanhamento set2013)

Outras observações: a) Devido à Estação estar desativada no momento da vistoria para a instalação dos geradores, o poço úmido estava com sua capacidade máxima e provavelmente extravasando. b) Possui gerador (em fase de instalação).

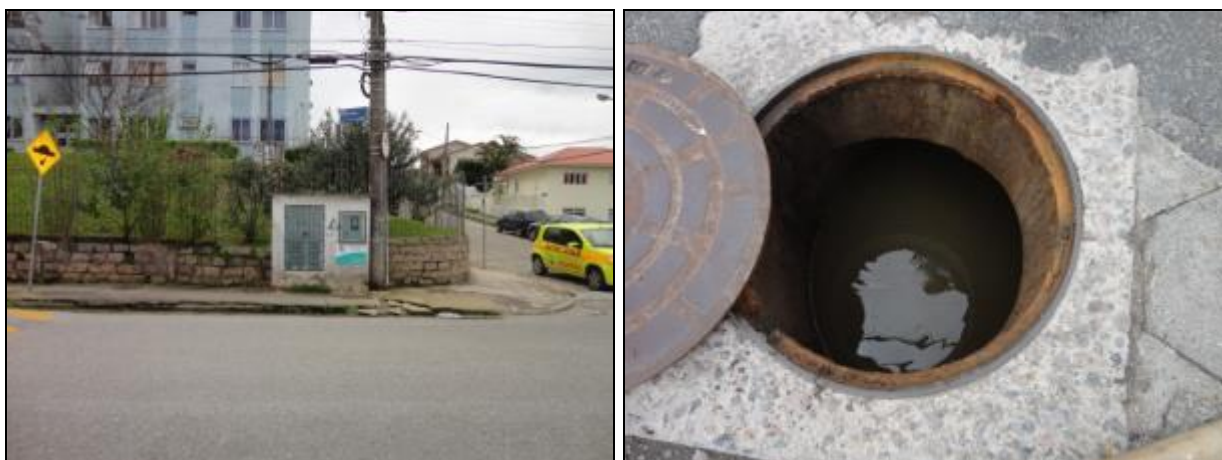
Figura 192: EEE VE Felipe Neves (Acompanhamento set2013)

Outras observações: a) Estrutura abandonada e igual à vistoria de acompanhamento anterior. b) Bomba inoperante e o esgoto bruto lançado na rede pluvial por meio do extravasor. A CASAN recebeu advertência pelo Auto de Infração nº 0024/2014.

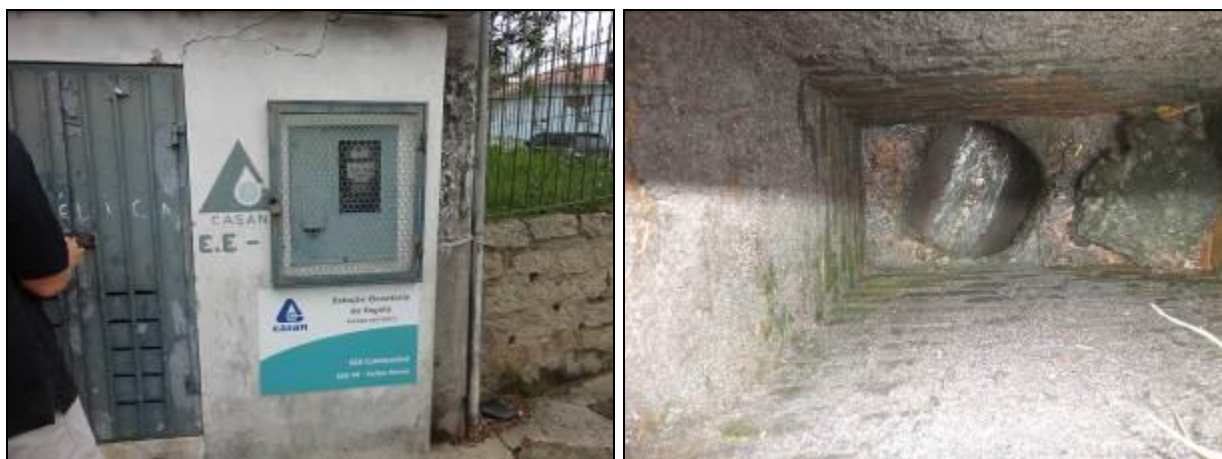
Figura 193: Vista externa da casa de comando (à esquerda) e vazamento na rede pluvial (à direita) (Acompanhamento fev2014)

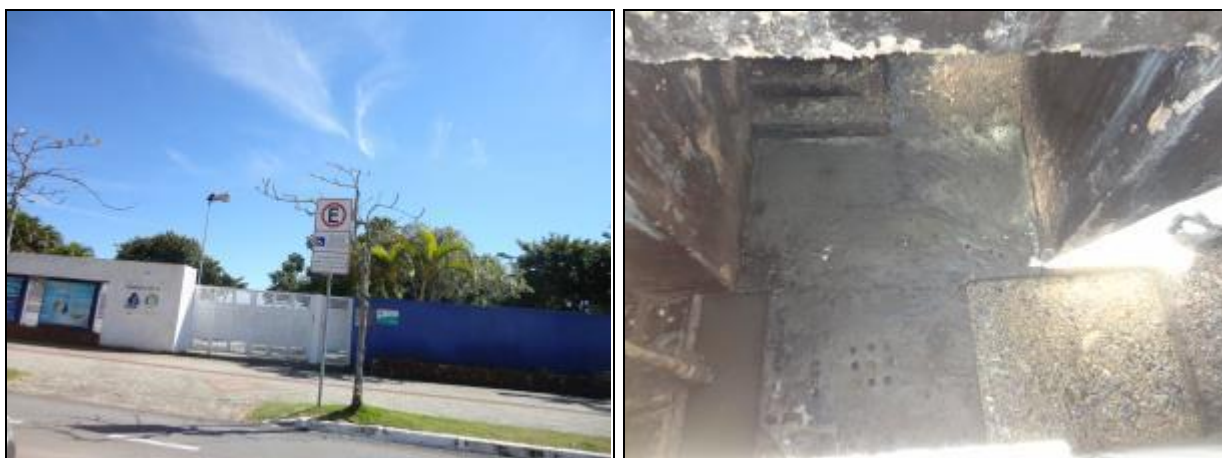
Figura 206: EEE BAa Beira Mar (Acompanhamento set2013)

Outras observações: a) Estação será reformada para separar a área dos quadros de comando da área dos transformadores. b) Grade possui 6 metros de altura e está com muito resíduo. Sugere-se providenciar limpeza mais profunda (até os 6 metros). c) Por ser uma Estação importante, sugere-se a instalação de geradores.

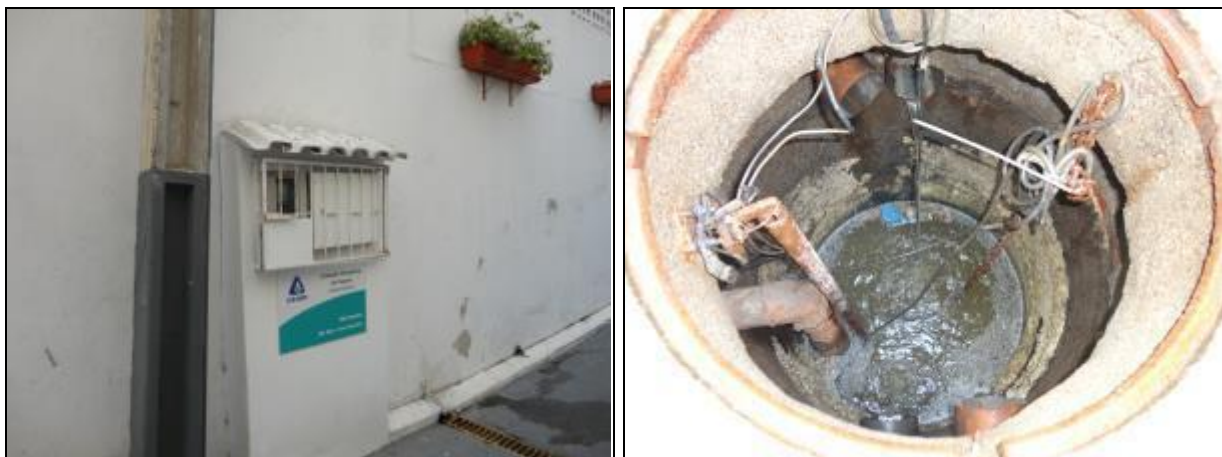
Figura 210: EEE Bab Arno Hoeschel (Acompanhamento set2013)

Outras observações: Problemas recorrentes com a Estação que constantemente entope a bomba e extravasa para a rede pluvial. A CASAN recebeu advertência pelo Auto de Infração nº 026/2014.

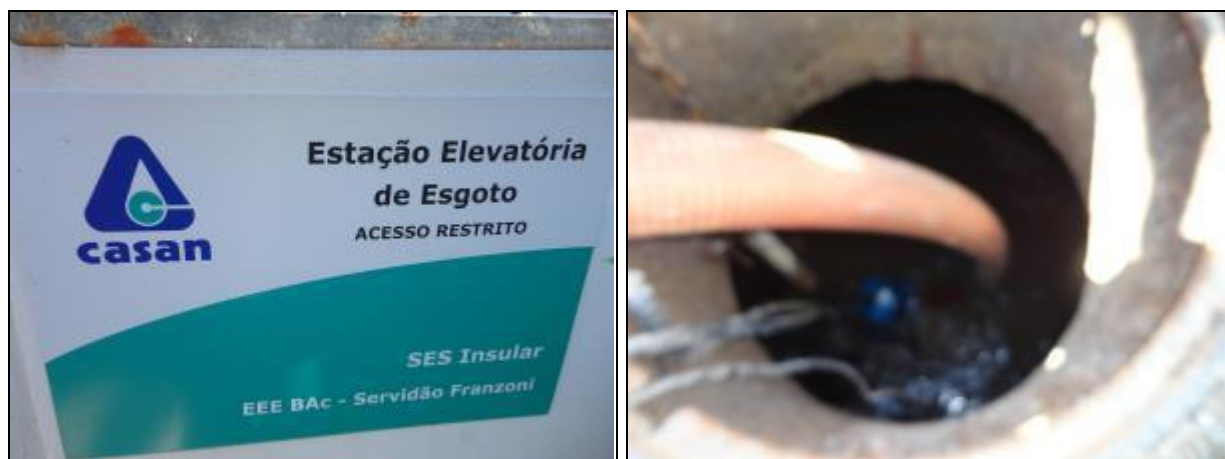
Figura 214: EEE BAa Servidão Franzoni (Acompanhamento set2013)

Outras observações: Esgoto bruto sendo lançado para a rede pluvial por meio do extravasor. A CASAN recebeu advertência pelo Auto de Infração nº 027/2014.

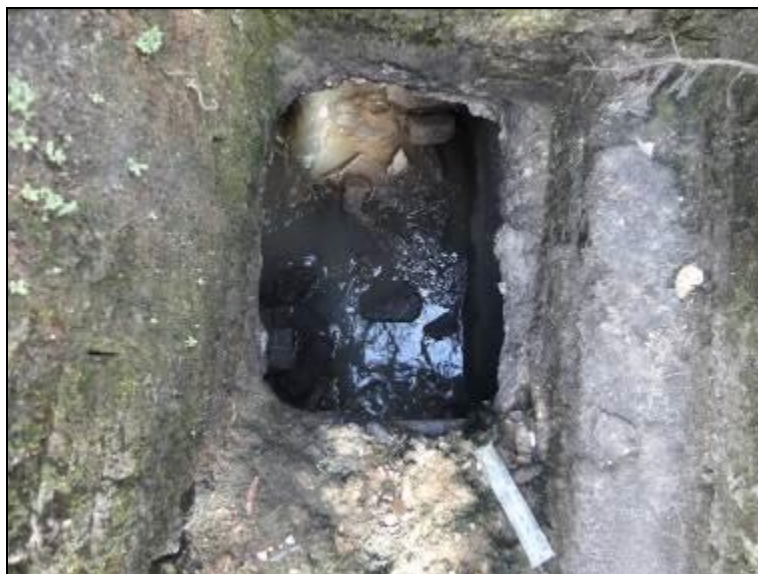
Figura 216: Vazamento para a rede pluvial (Acompanhamento fev2014)

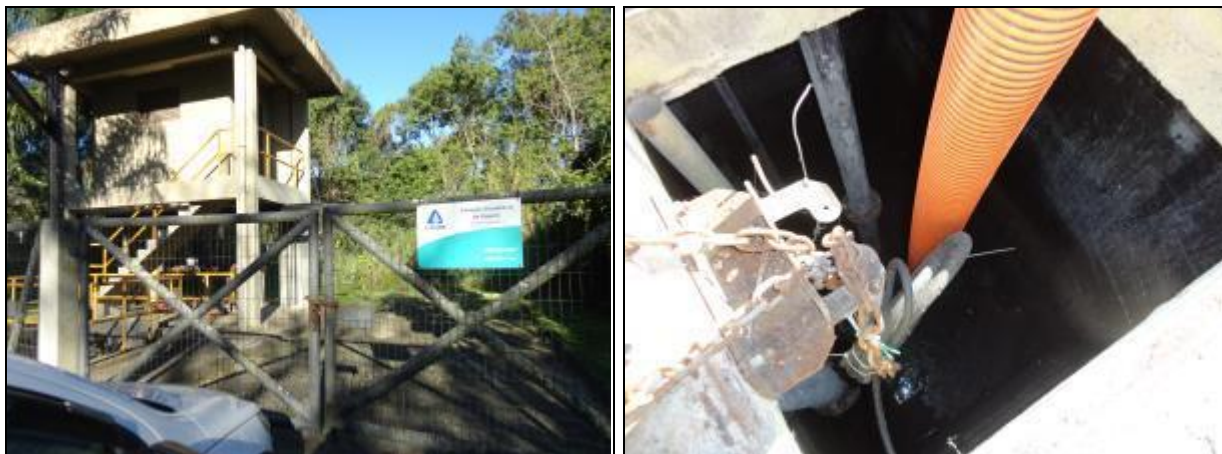
Figura 223: EEE SB6 HU (Acompanhamento set2013)

Outras observações: Gradeamento entupido.Solicita-se limpeza periódica.

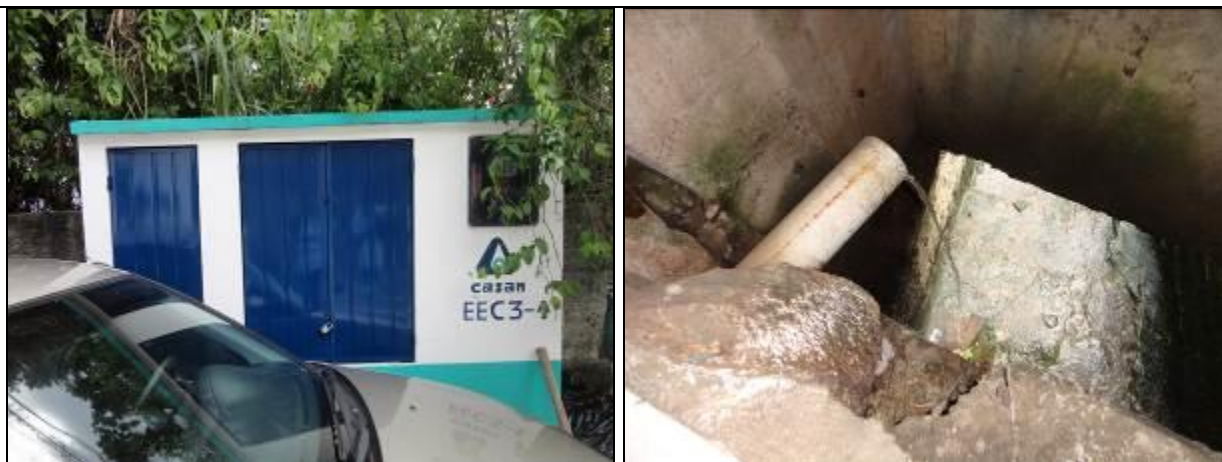
- 18) Há vazamentos: ( x ) Sim ( ) Não
- 19) Há problemas com os extremantes: ( ) Odor ( ) Barulho ( x ) Não
- Outras observações: a) Estação nova. b) Entupimento e vazando no córrego ao lado.

Figura 242: Casa de comando (à esquerda) e lançamento do esgoto no córrego ao lado da Estação (Acompanhamento fev2014)

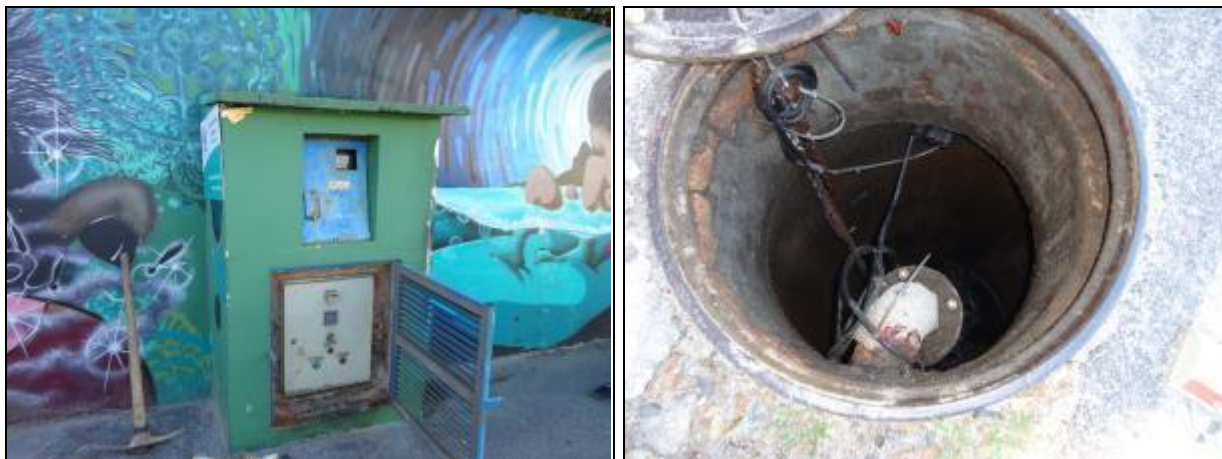
Figura 264: EEE B03 Osni Ortiga (Acompanhamento set2013)

Outras observações: Estrutura completamente pichada.

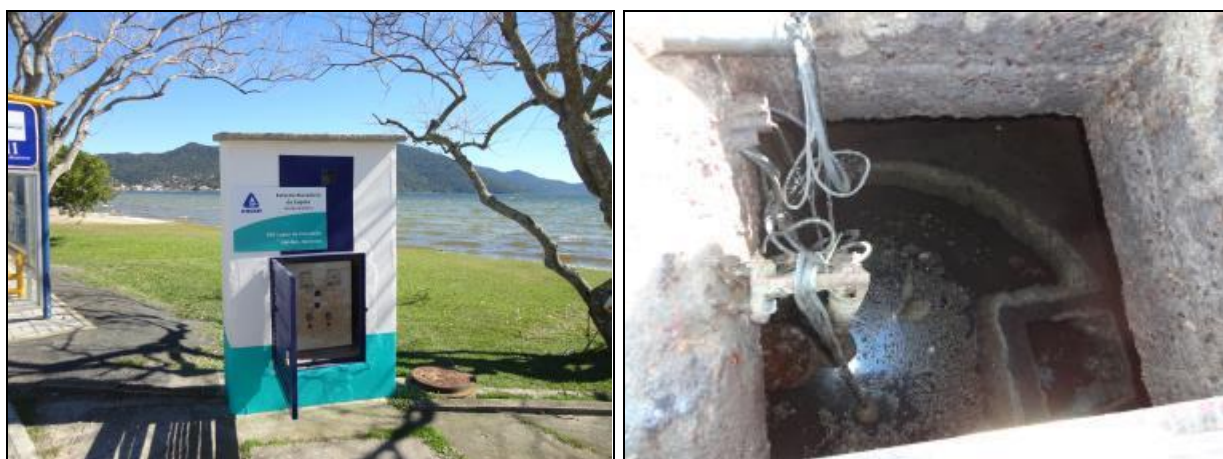
Figura 266: EEE B02 Rendeiras (Acompanhamento set2013)

Outras observações: Problemas recorrentes devido ao excesso de gordura no poço úmido.

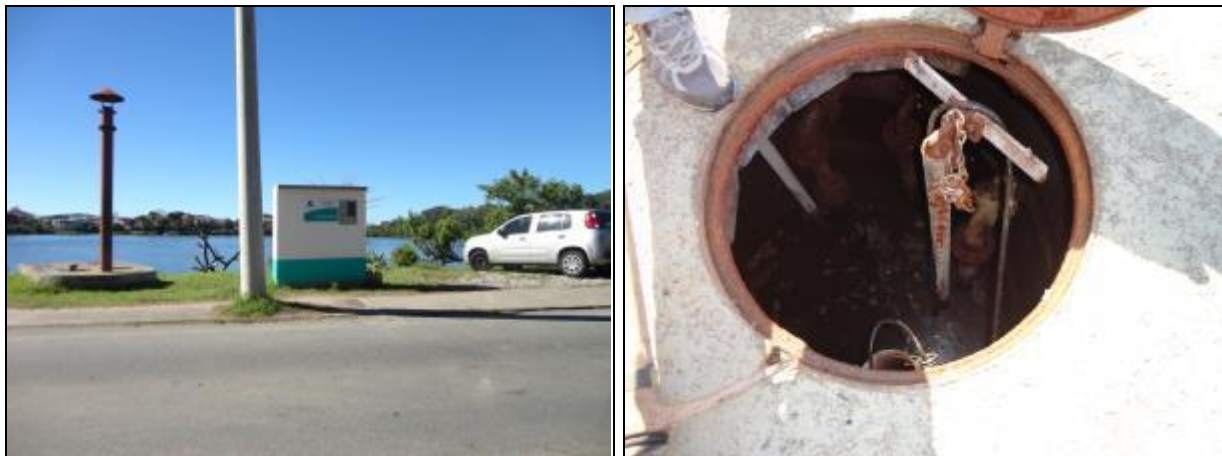
Figura 280: EEE BC Canto da Lagoa (Acompanhamento set2013)

Outras observações: Estrutura pichada.

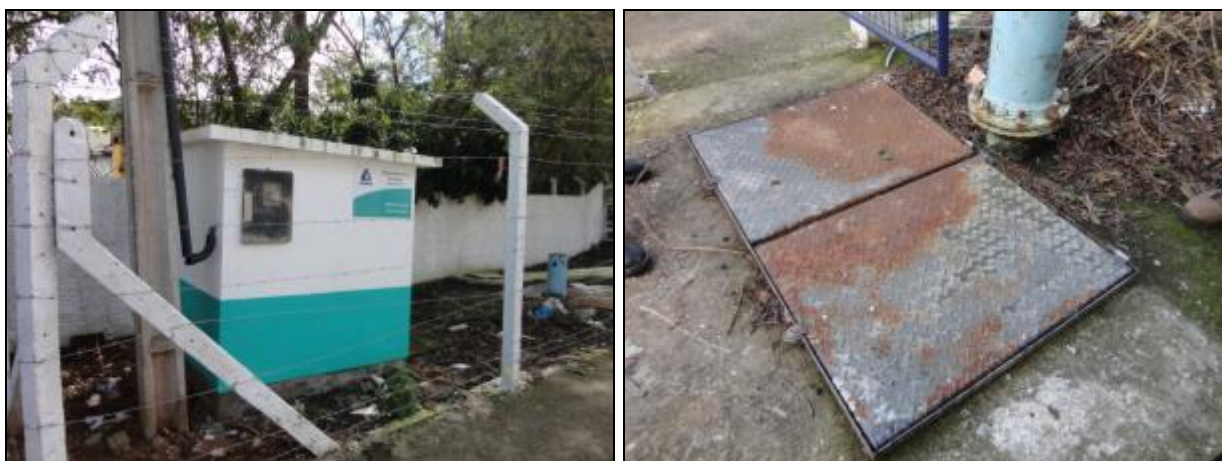
Figura 295: EEE Vila Cachoeira (Acompanhamento set2013)

Outras observações: a) Antiga chegada de esgoto bruto obstruída causando vazamento para o terreno. A CASAN recebeu advertência pelo Auto de Infração nº 028/2014. b) Poço úmido com muito lodo sobrenadante, necessitando de limpeza.

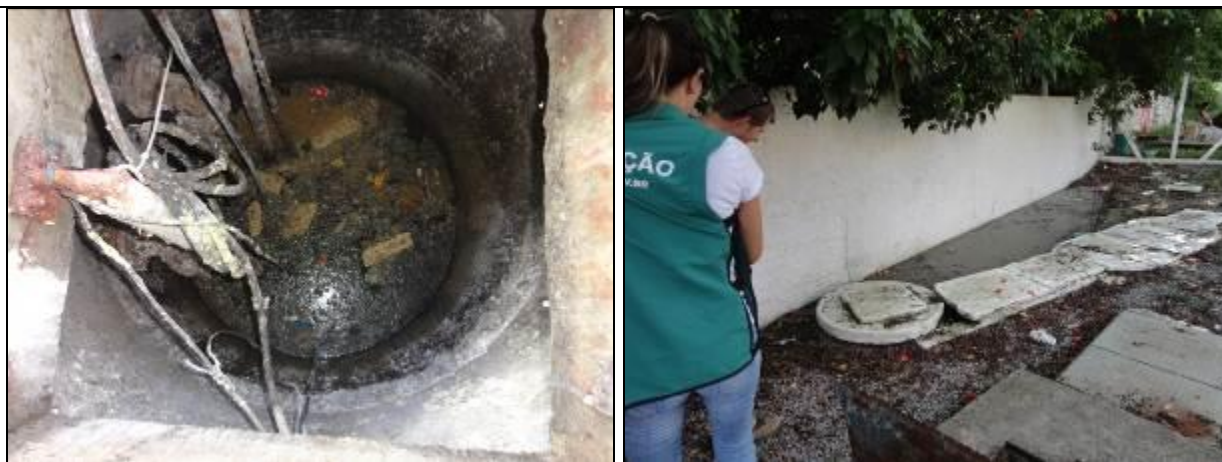
Figura 297: Poço úmido (à esquerda) e vazamento no terreno da Estação (à direita)  
(Acompanhamento fev2014)
