RELATÓRIO EVENTUAL.EMERGENCIAL GEFIS Nº 036/2014

Assunto: Visita Técnica ao SAA da CASAN

Referência: Processo nº 000188/2014

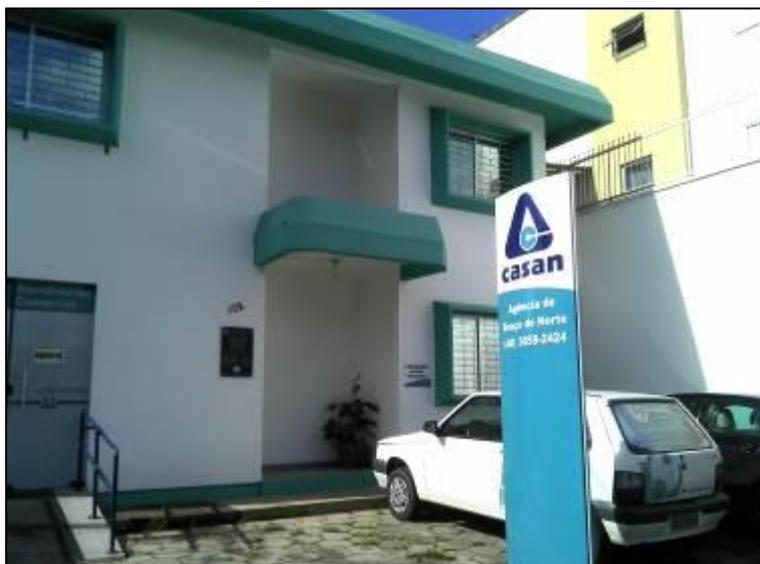
5.1.1 Escritório

Figura 1: Melhorias na fachada (acessibilidade)

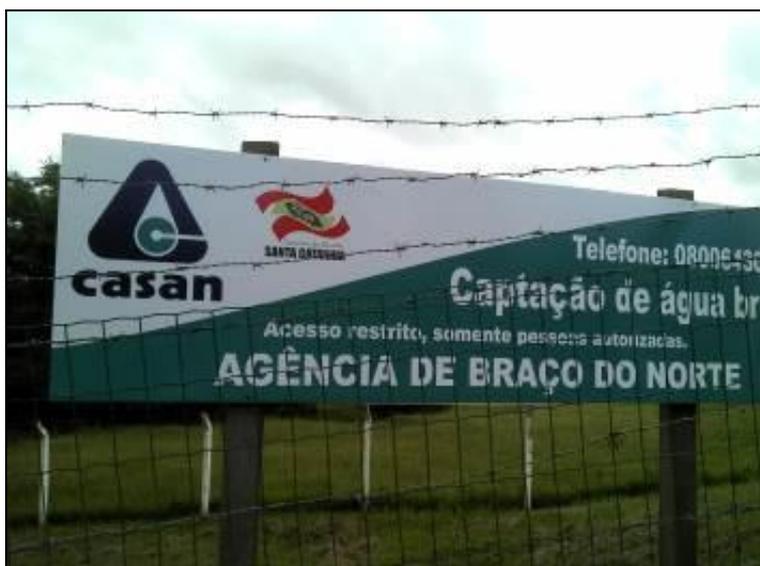
5.1.2 Captação

Figura 2: Placa recuperada na área de captação.

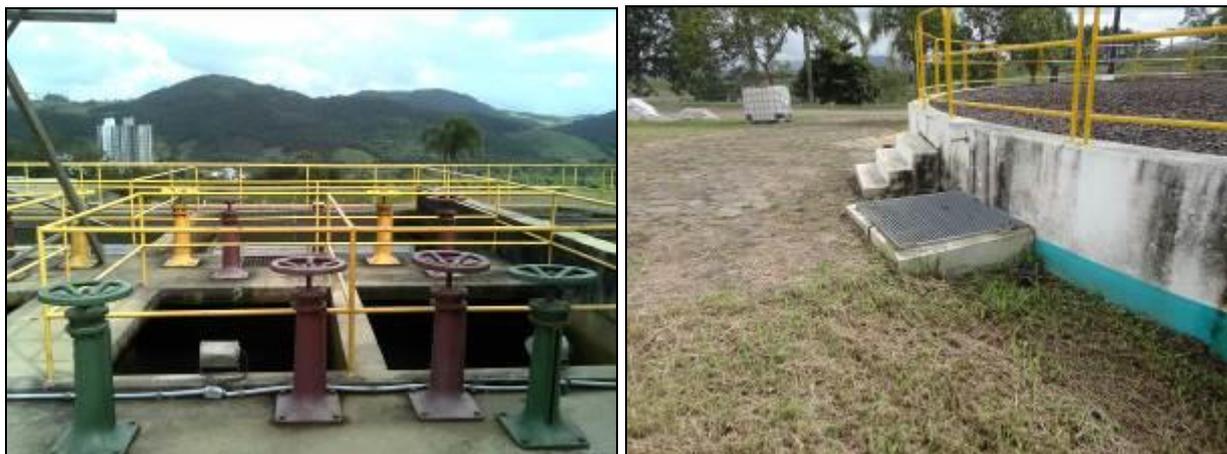
5.1.3 Estação de Tratamento de Água

Figura 3: Guarda-corpos e gradeamentos instalados na ETA.

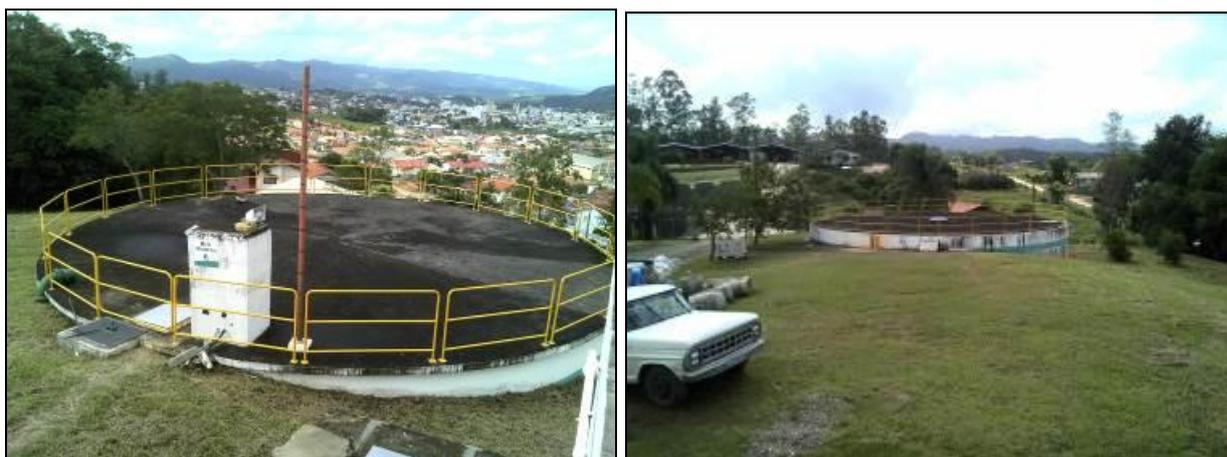
5.1.4 Reservatórios

Figura 4: Instalação de Guarda-corpos

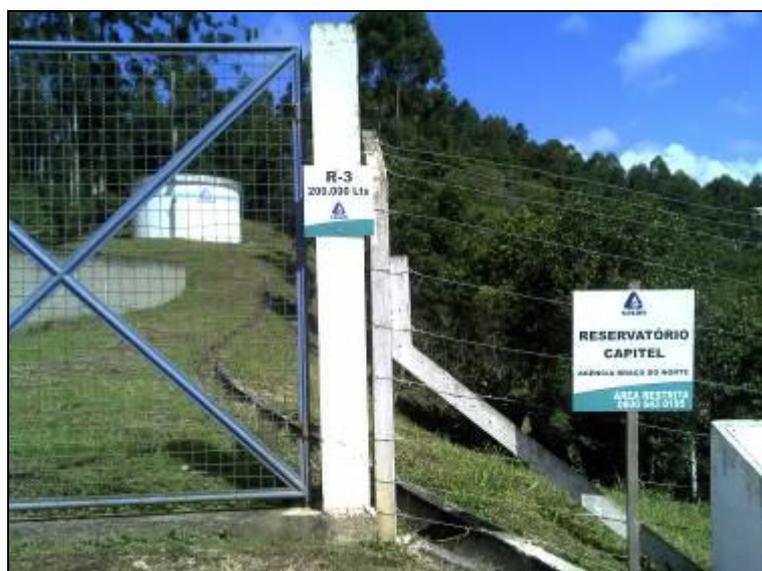
Figura 5: Identificação das Unidades

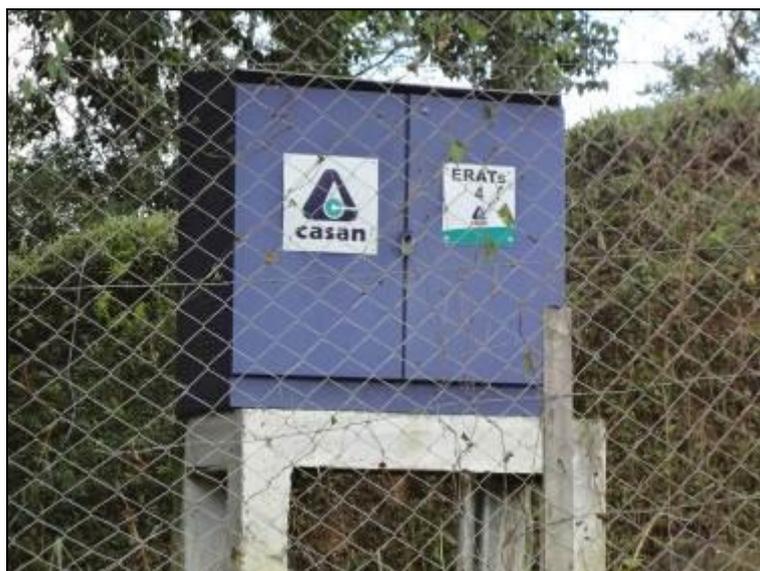
5.1.5 Estações de Recalque

Figura 6: Unidades identificadas.

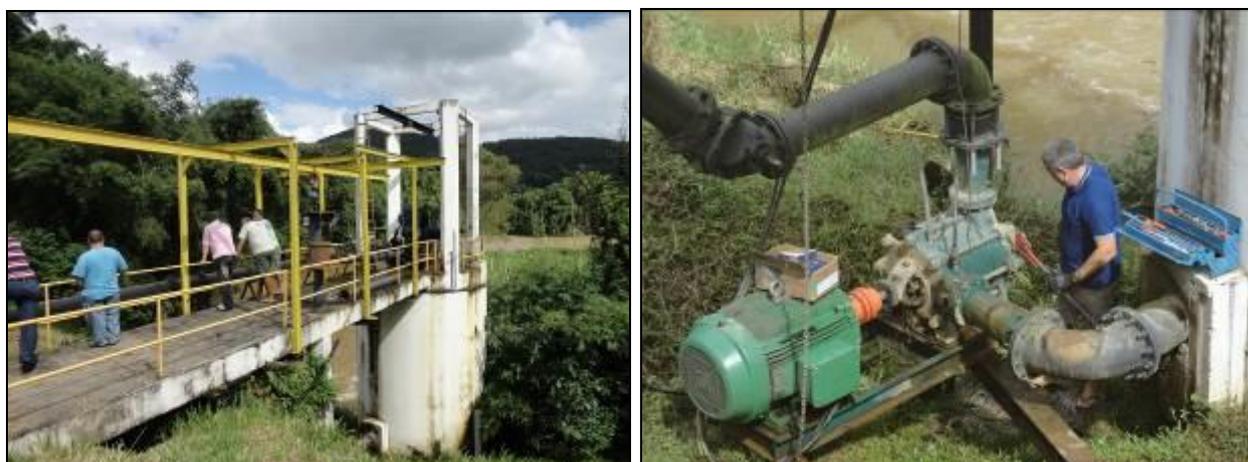
Figura 7: Área de captação e bomba de recalque à margem do Rio.

Em que pese o não atendimento de item importante (isolamento da ERAB), os técnicos entendem que houve importante evolução na estrutura do SAA do município e que a Concessionária tem envidado esforços no sentido de atender a todas as recomendações. As informações sobre providências que demandam soluções mais complexas (Recomendações 2, 3, 5, 6, 7, 8 e 10 do Relatório de Acompanhamento GEFIS nº 043/2014, de 15/01/2014) encontram-se explicadas e justificadas na resposta fornecida pela CASAN, através da CI 009/2014 e serão acompanhadas pela AGESAN.
