## RELATÓRIO EVENTUAL.EMERGENCIAL GEFIS Nº 043/2014

Assunto: Fiscalização ETE Potecas

Unidade Auditada: ETE Potecas – São José/SC

Data da Inspeção: 23 / 05 / 2014.

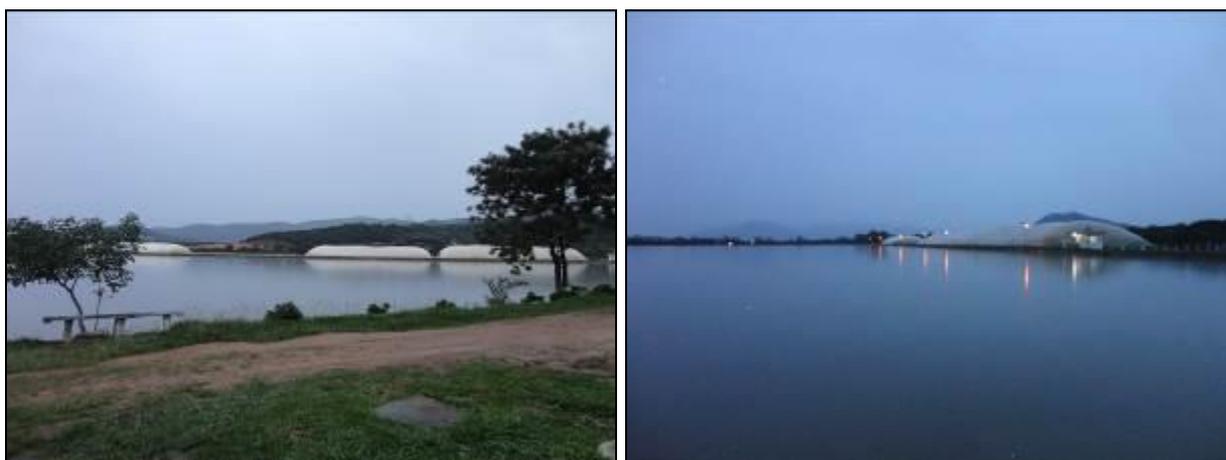
**Figura 1: Vista geral da ETE Potecas com os biorreatores (23/05/2014)**

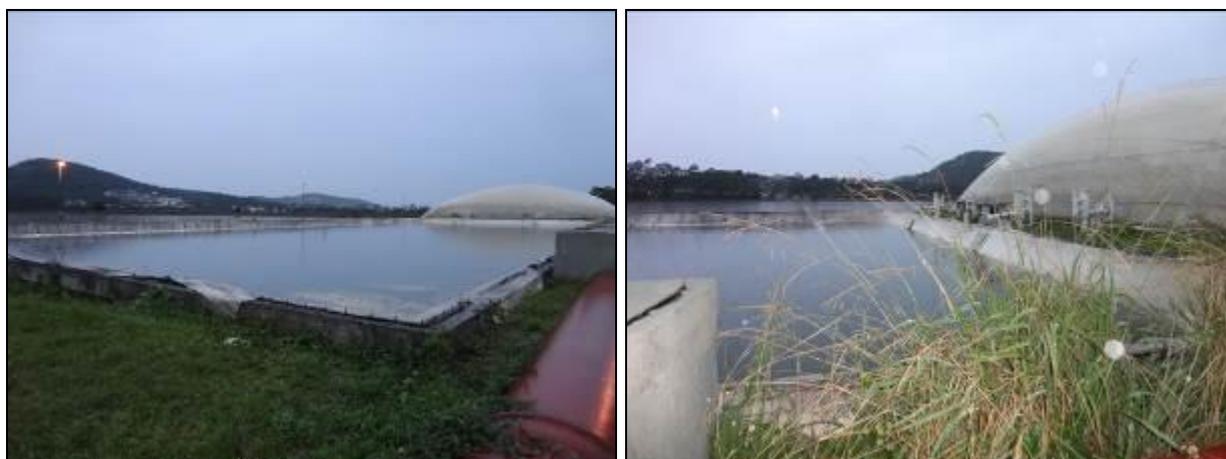
O tratamento da ETE conta com 4 reatores anaeróbicos seguidos de lagoas aeróbias. Um dos 4 biorreatores está com a lona rompida e conseqüentemente inoperante. Outro problema encontrado está relacionado com o equipamento de tratamento inicial do esgoto bruto, que tem a função de separar os sólidos grosseiros, que está com um dos seus módulos em manutenção. As peças para a troca estão no próprio terreno na ETE, esperando serem substituídas. Enquanto isso, o efluente bruto está sendo despejado diretamente em uma das lagoas, não sendo direcionado para os reatores (como deveria ser), gerando maus odores na região toda.

**Figura 2: Um dos biorreatores inoperante (23/05/2014)**

Deverá ser apresentada, em 15 dias, uma posição da CONCESSIONARIA em relação às não conformidades verificadas na Estação de Tratamento de Esgoto Potecas no município de São José. É de extrema importância que providências imediatas sejam tomadas de modo a sanar os problemas identificados.

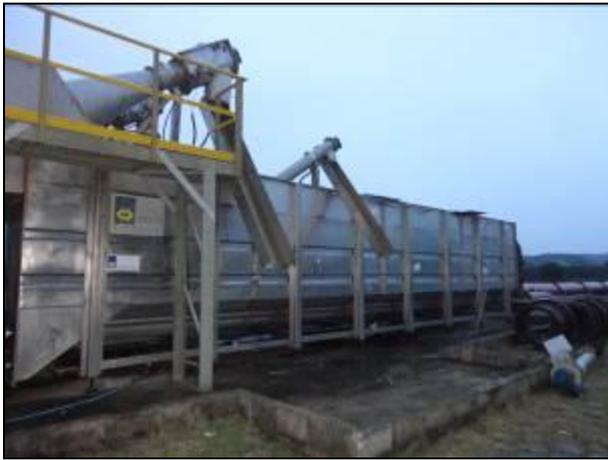
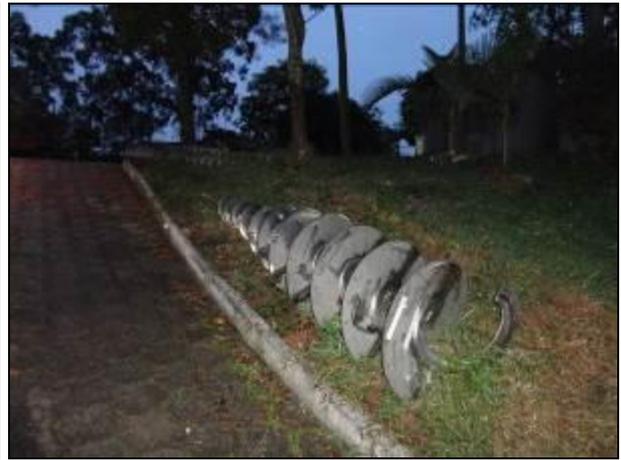
**Figura 3: Equipamento de tratamento inicial do esgoto bruto (separação dos sólidos), em dois módulos sendo um inoperante (à direita). Peças novas do equipamento esperando serem trocadas (à esquerda) (23/05/2014)**

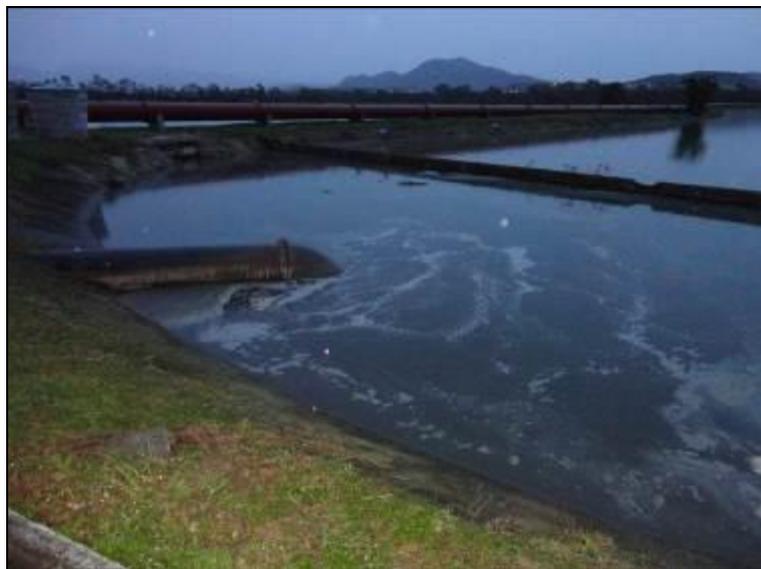
**Figura 4: Extravasamento do efluente bruto em um das lagoas (23/05/2014)**

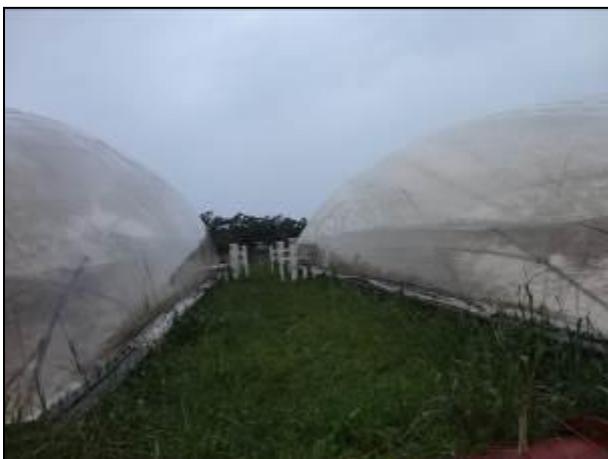
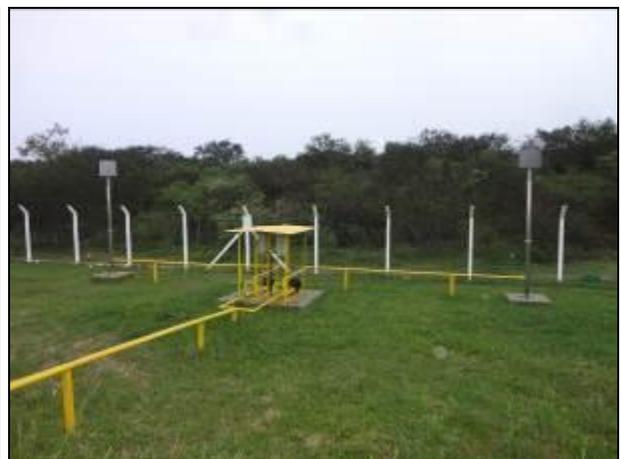
Na vistoria, foi verificado que 4 queimadores de gás foram instalados, um para cada biorreator (Figura 5). Porém, não estão em operação.

**Figura 5: Queimadores novos e ainda inoperantes (23/05/2014)**
