# Agesan

## RELATÓRIO DE FISCALIZAÇÃO

Assunto: Fiscalização de Acompanhamento dos Serviços  
de Saneamento Básico

Relatório nº 067/2014

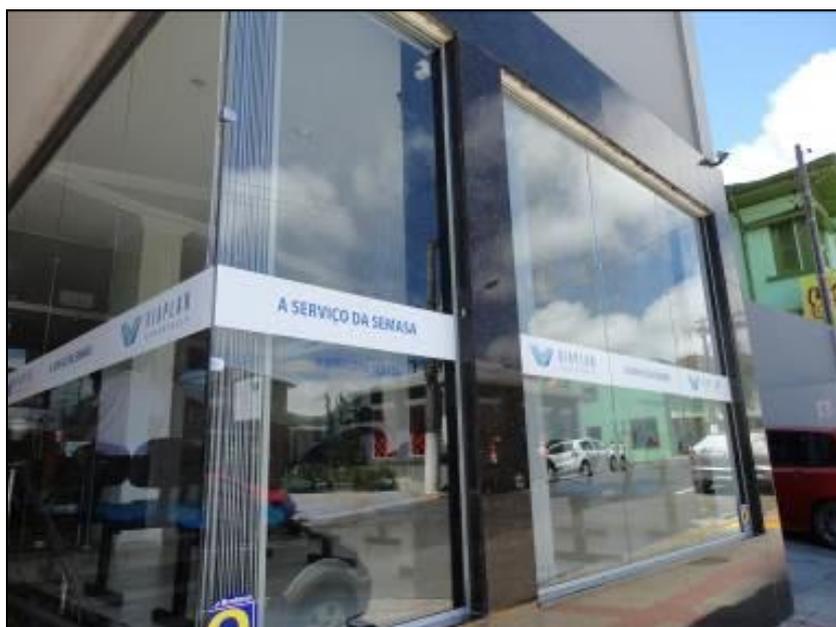
Figura 1: Fachada do Escritório (inicial)

1) Existe identificação de que ali funciona um escritório de atendimento (Lei nº 8.078 Art. 6º)? Sim  Não  Pendência :

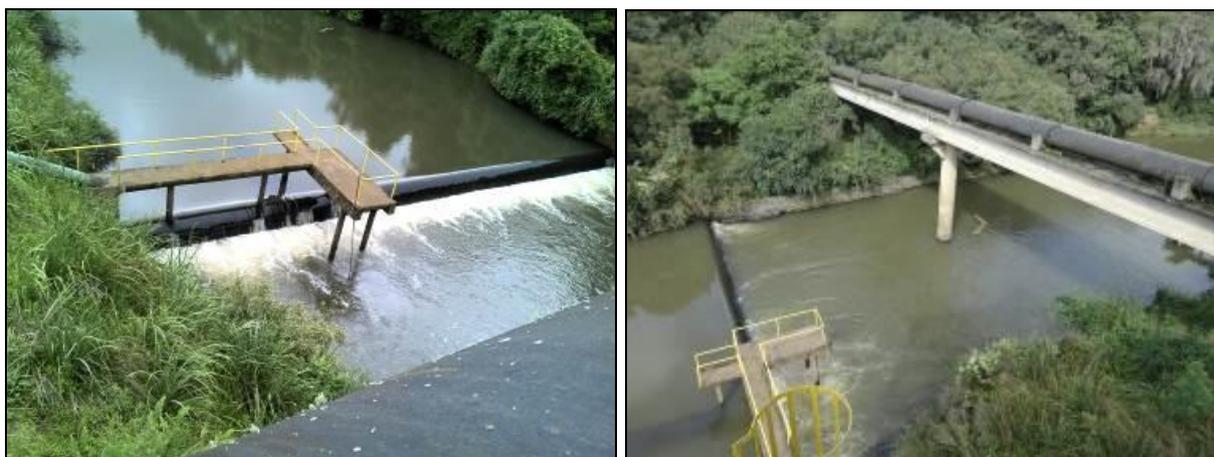
**Figura 7: Área protegida por cercas (inicial e acompanhamento)**

7) Existe cerca de proteção da área do manancial (Resolução AGESAN nº11- Art. 10º)? Sim (x) Não ( ) Pendência ( ):

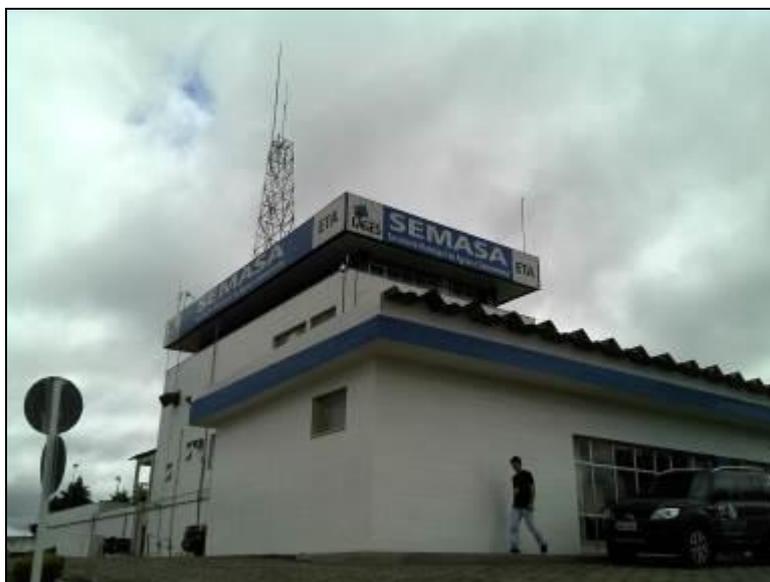
Figura 10: Acesso a ETA

6) O acesso à ETA está em boas condições (Resolução AGESAN Nº11 - Art. 15º)?  
Sim (x) Não ( ) Pendências ( ):

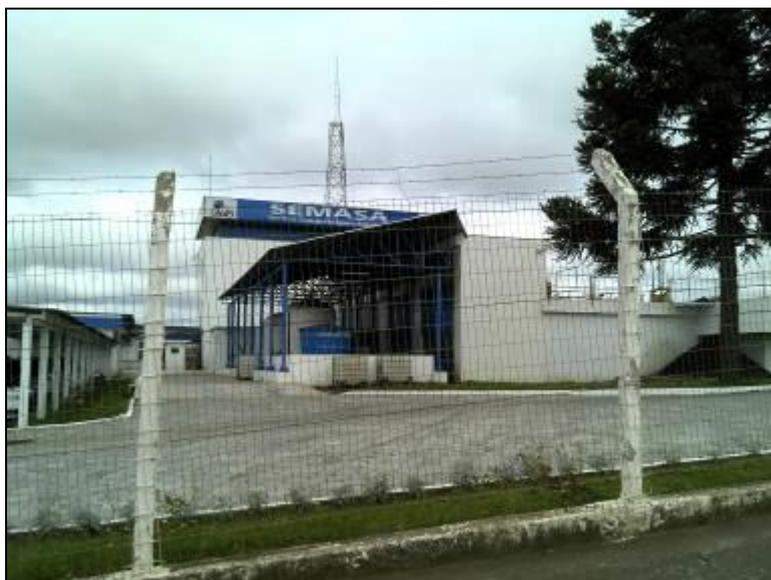
Figura 12: Cerca de proteção da ETA

13) Existe cerca de proteção da ETA em bom estado de conservação (Resolução AGESAN Nº11 - Art. 15º)? Sim (x) Não ( ) Pendência ( ):

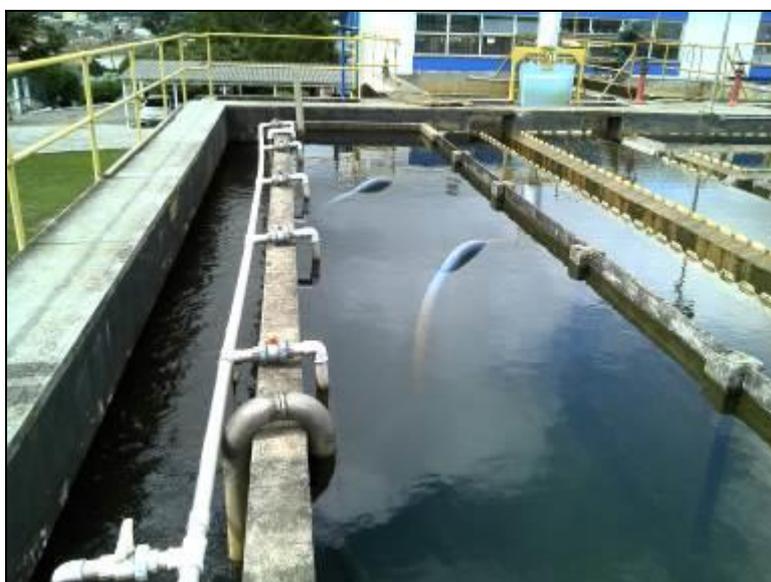
Figura 13: Guarda Corpo da ETA

16) Há guarda-corpos de segurança para as áreas de visitação/operação (Resolução AGESAN N°11 - Art. 15º)? Sim (x) Não ( ) Pendência ( ):

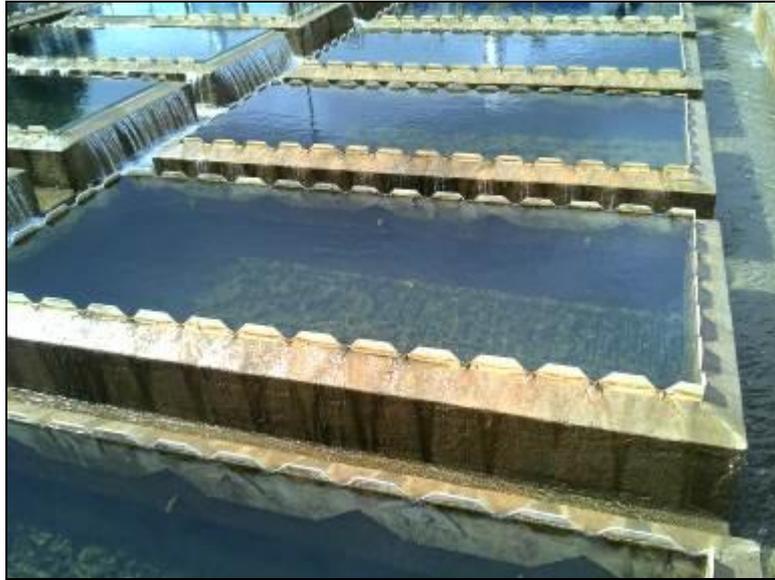
**Figura 14: Decantadores da ETA**

17) Os decantadores estão em boas condições (Resolução AGESAN nº11 - Art. 15º)? Sim (x) Não ( ) - N° de decantadores: 02 (dois).

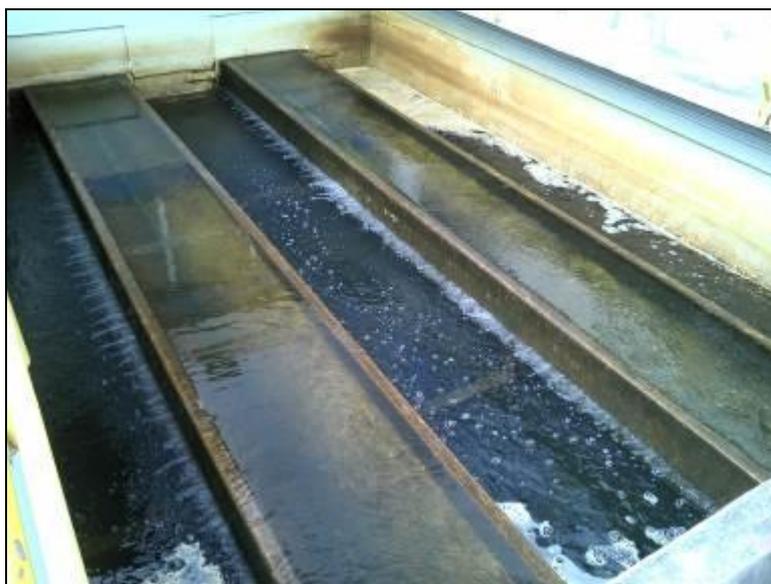
**Figura 15: Filtros**

21) Os filtros estão em boas condições (Resolução AGESAN n°11 - Art. 15°)? Sim (x) Não ( ) N° de filtros: 06 (seis).

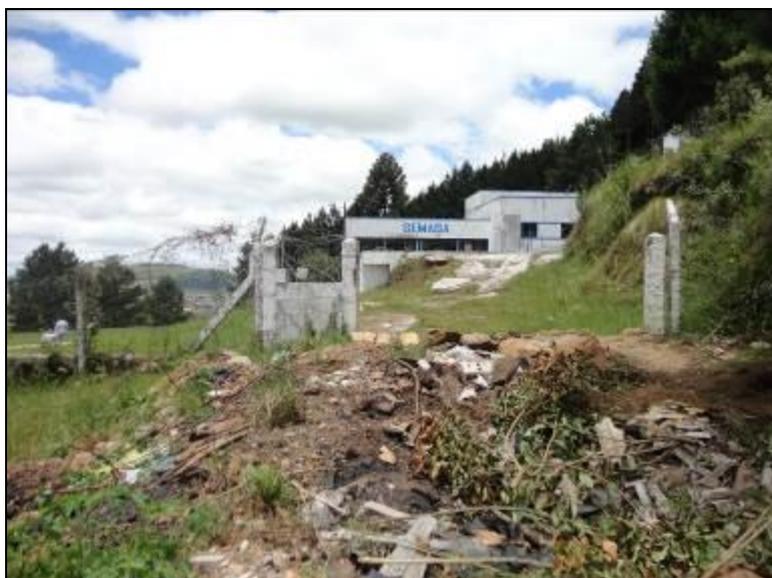
Qual região é atendida por esta Estação? Desativada

**Figura 17: Estação desativada**

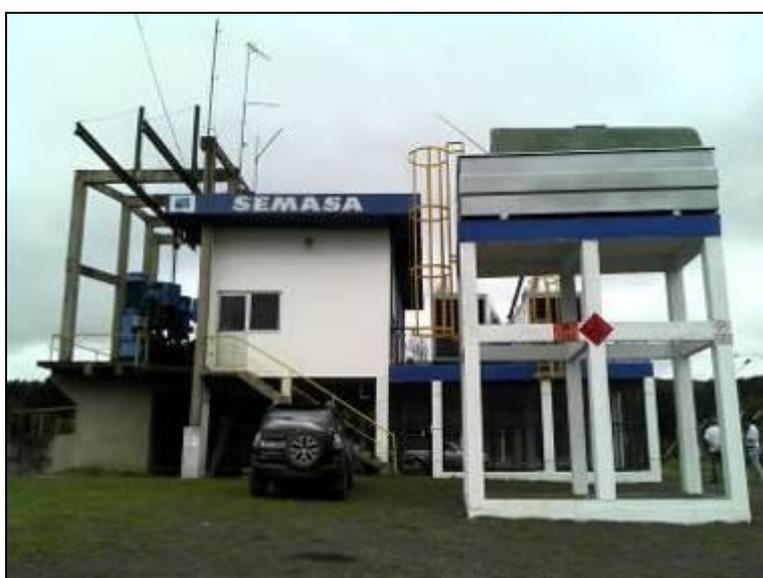
Figura 33: ERAB

3) Estão devidamente identificadas? Sim ( ) Não (x) Pendência ( ):

RECOMENDAÇÃO 33: Instalar placas indicativas e de restrição de uso.

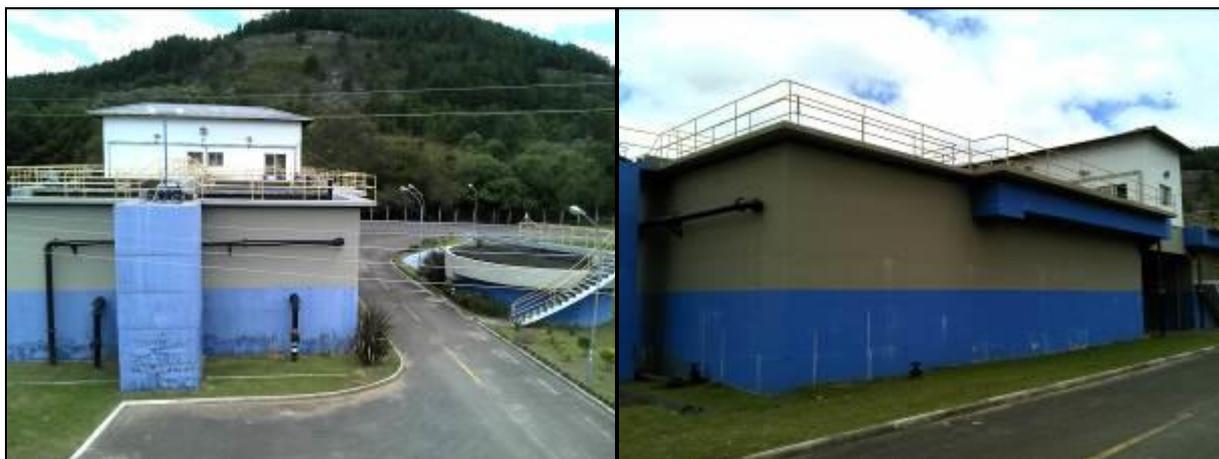
Figura 39: ETE Caça e Tiro

04) A ETE possui licenciamento ambiental do órgão AMBIENTAL para funcionamento (Conama 237/97 Anexo 1)? Sim ( ) Não (x) - N°:

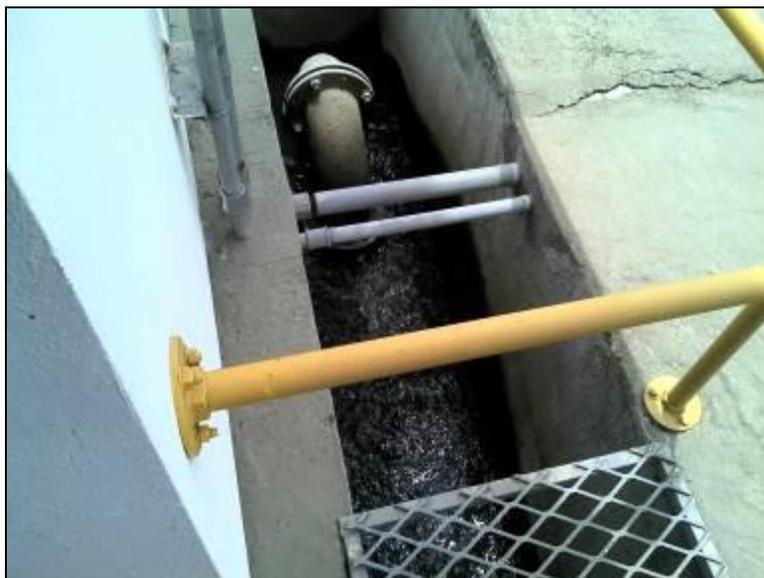
**Figura 41: Chegada do Esgoto**

19) As tubulações de chegada do esgoto bruto (EB) apresentam bom estado de conservação (Resolução AGESAN Nº11 - Art. 42º)? Sim (x) Não ( ) Pendência ( ):
