RELATÓRIO EMERGENCIAL GEFIS Nº 066/2014

Assunto: Plano de Emergência para a temporada de verão 2014/2015

Referência: Processo AGESAN nº 0652/2014

Município: Florianópolis / SC

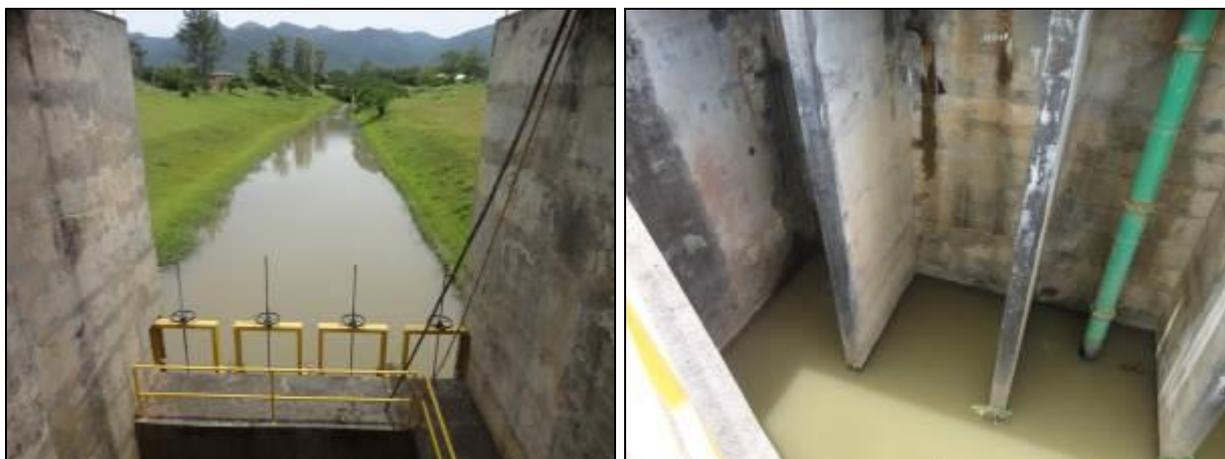
No dia 17/12/2014, a Concessionária estava instalando mais uma bomba de recalque para a captação de água bruta do Rio Cubatão (Figuras 1 e 2). Com isso, o local terá três bombas de recalque sendo uma instalada como reserva.

Figura 1: Local de captação do Rio Cubatão (17/12/2014)

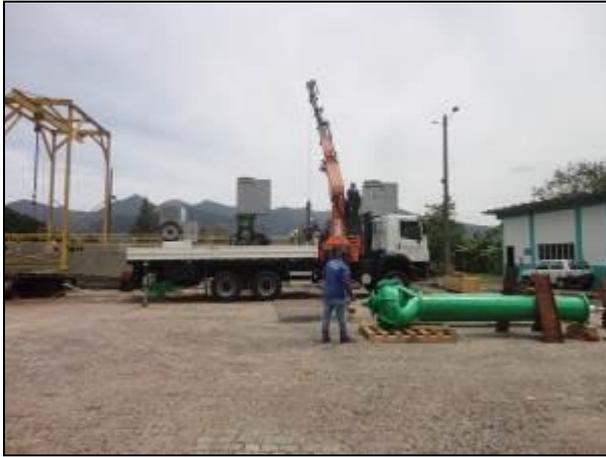
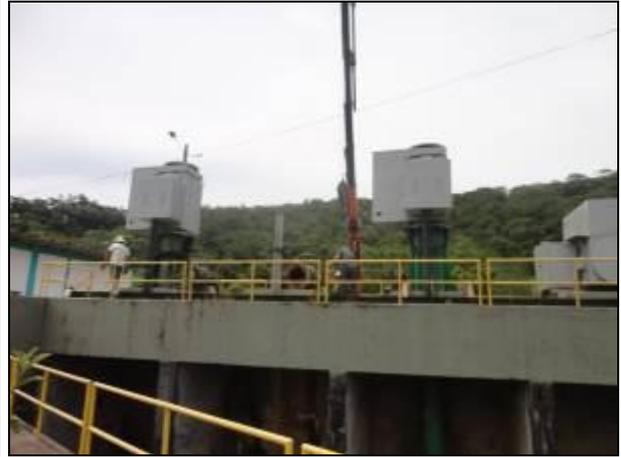
Figura 2: Instalação de uma bomba de recalque na captação do Rio Cubatão (17/12/2014)

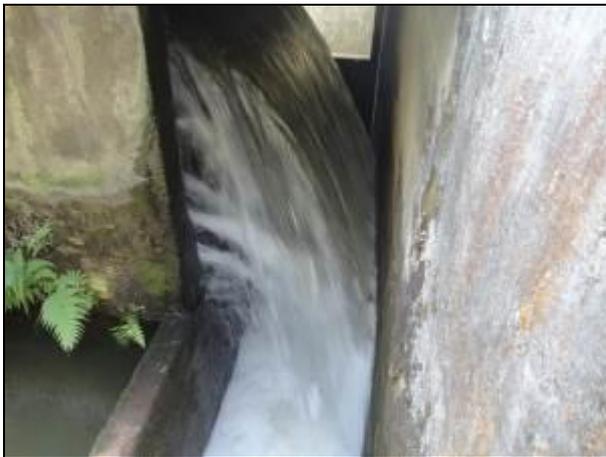
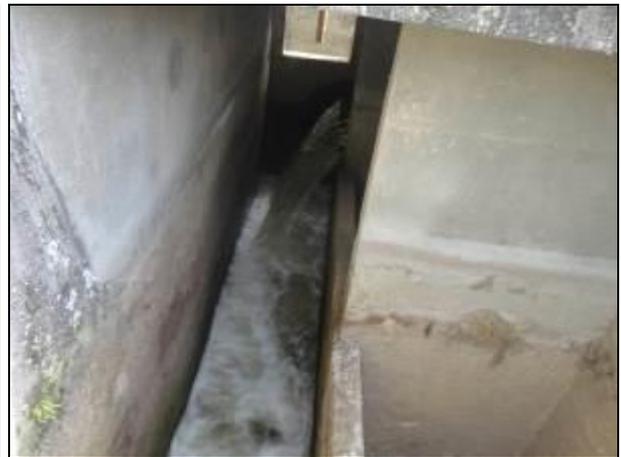
Na ETA Morro dos Quadros, a vazão da água bruta vinda do rio Cubatão era de 948 L/s e do Rio Vargem do Braço (Pilões) era de 1.817 L/s, totalizando uma vazão total de água bruta de 2.765 L/s (Figura 3).

Figura 3: Chegada de água bruta de Pilões (à esquerda) e Cubatão (à direita) na ETA Morro dos Quadros (17/12/2014)

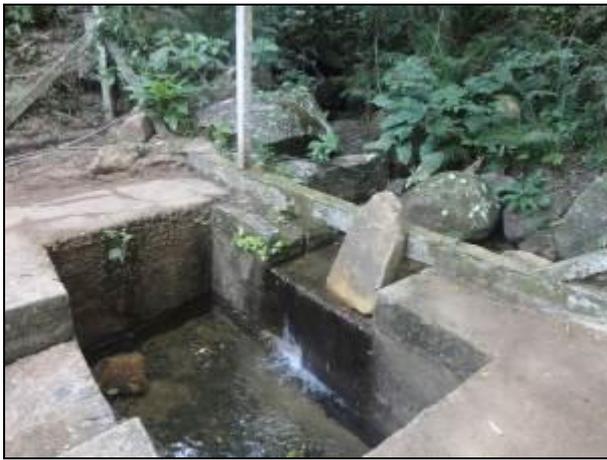
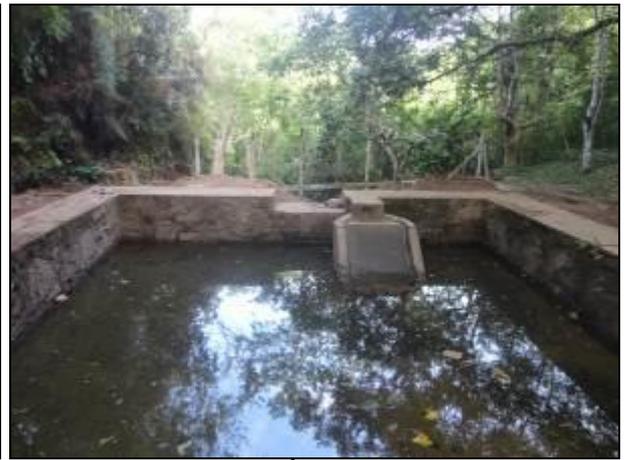
No dia 17/12/2014, a represa do Córrego Ana D'Ávila não estava totalmente cheia (Figura 4). A Concessionária fez o desassoreamento do local antes do início da temporada. A água bruta é direcionada para uma Casa de Química onde é feito o tratamento com desinfecção e fluoração (Figura 5), lançando cerca de 5 L/s na rede de distribuição.

Figura 4: Represa de captação de água bruta do Córrego Ana D´Ávila (17/12/2014)

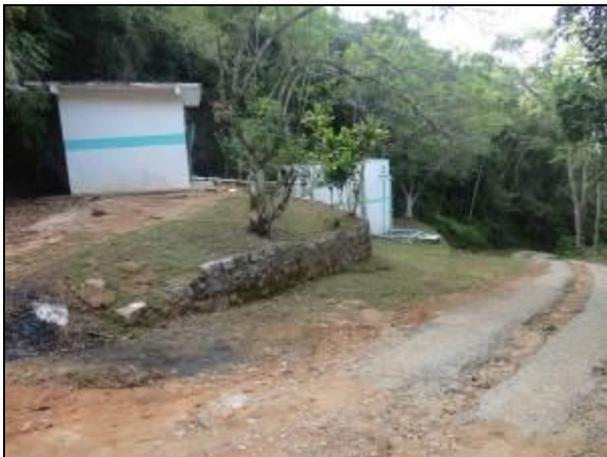
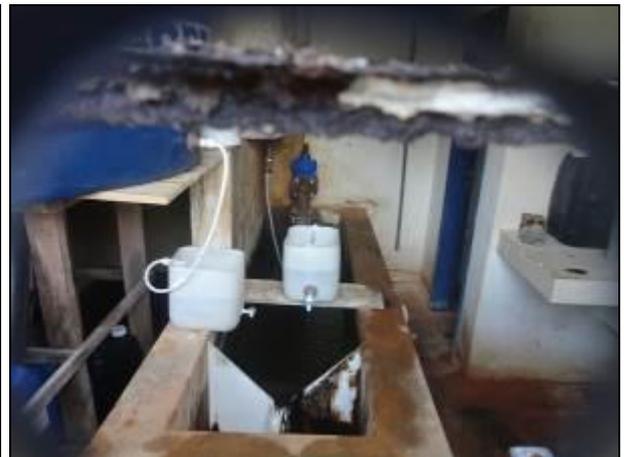
Figura 5: Casa de química Morro do Quilombo (17/12/2014)

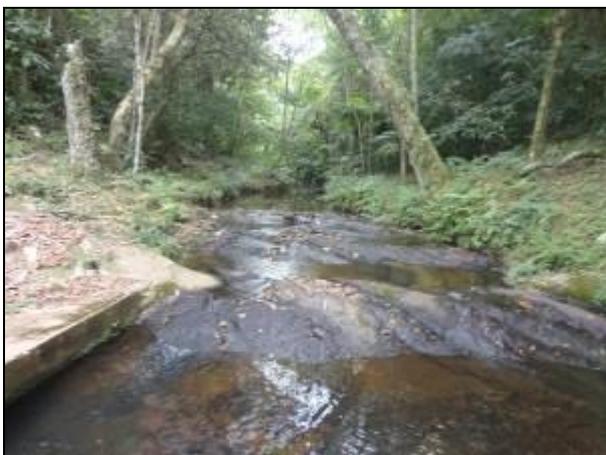
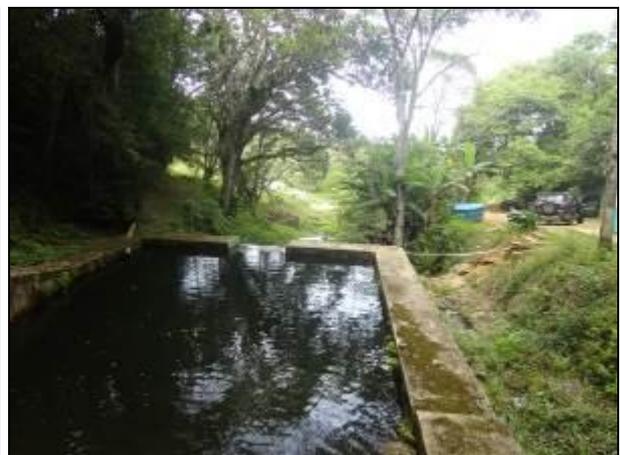
No dia 17/12/2014, a represa da Cachoeira do Assopa estava com um bom volume de água bruta (Figura 6). Esta é direcionada para uma Casa de Química onde é feito o tratamento com desinfecção e fluoração (Figura 7), lançando cerca de 10 L/s na rede de distribuição.

Figura 6: Represa de captação de água bruta da Cachoeira do Assopa (17/12/2014)

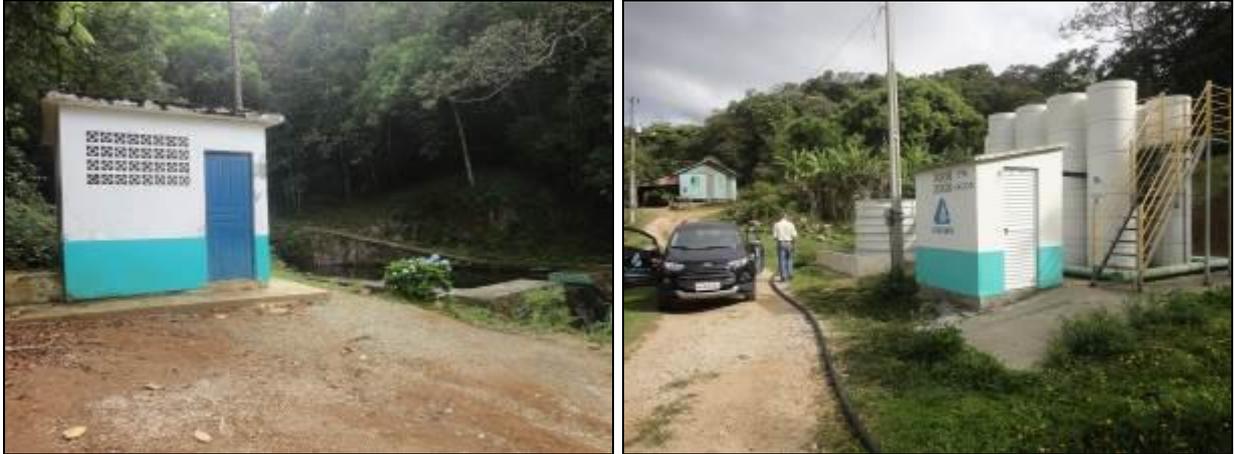
O local também possui uma ETA Compacta que não estava em operação no momento da visita.

Figura 7: Casa de química (à esquerda) e ETA Compacta desativada (à direita) (17/12/2014)

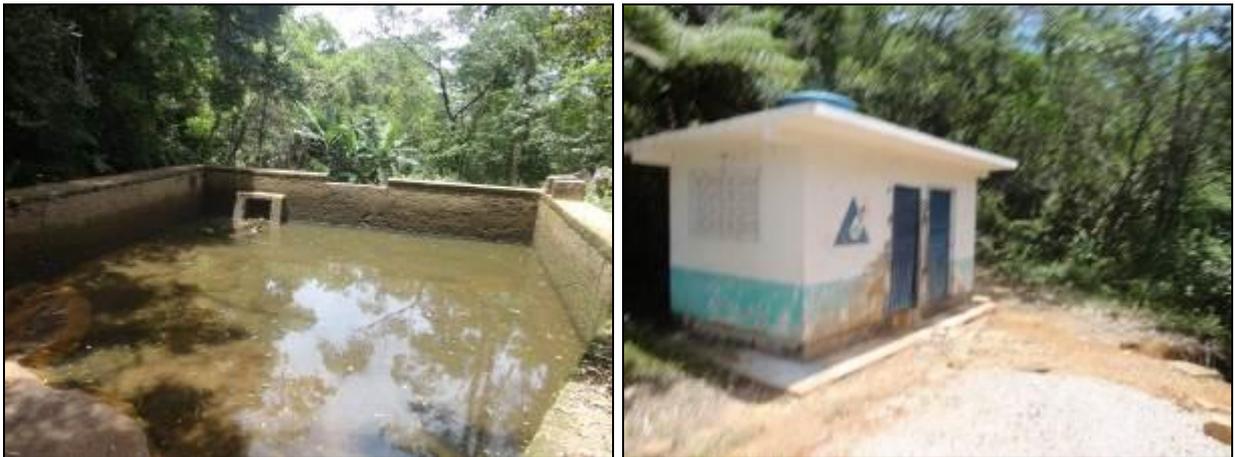
No dia 17/12/2014, a represa do Rio Tavares não estava totalmente cheia (Figura 8). A água bruta é direcionada para uma Casa de Química onde é feito o tratamento com desinfecção e fluoração, lançando cerca de 15 L/s na rede de distribuição.

Figura 8: Represa de captação de água bruta do Rio Tavares (à esquerda) e Casa de química (à direita) (17/12/2014)

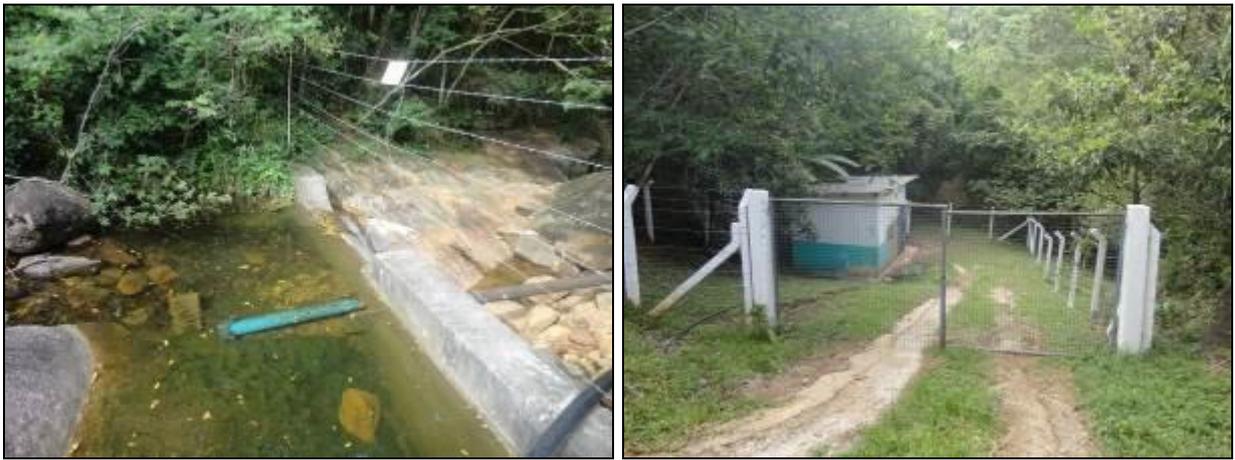
No dia 17/12/2014, a represa do Rio Pau do Barco não estava totalmente cheia (Figura 9). A água bruta é direcionada para uma Casa de Química onde é feito o tratamento com desinfecção e fluoração, lançando cerca de 15 L/s na rede de distribuição.

Figura 9: Represa de captação de água bruta do Rio Pau do Barco (à esquerda) e Casa de química (à direita) (17/12/2014)

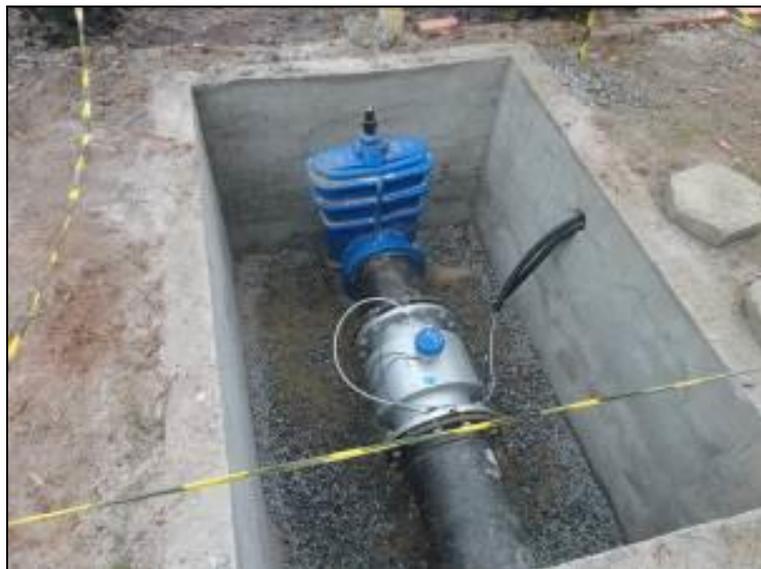
A ETA Ingleses trata a água bruta de 22 poços de captação (19 existentes mais 3 novos) localizados pela região, atingindo uma vazão máxima de 400 L/s. Além dos novos poços, foi feita uma adutora nova de 300 milímetros para interliga-los até a Estação (Figura 10). Também foi instalada outra bomba de recalque de água tratada, totalizando seis bombas, sendo uma reserva (Figura 11).

Figura 10: Adutora de 300 mm dos novos poços (19/12/2014)

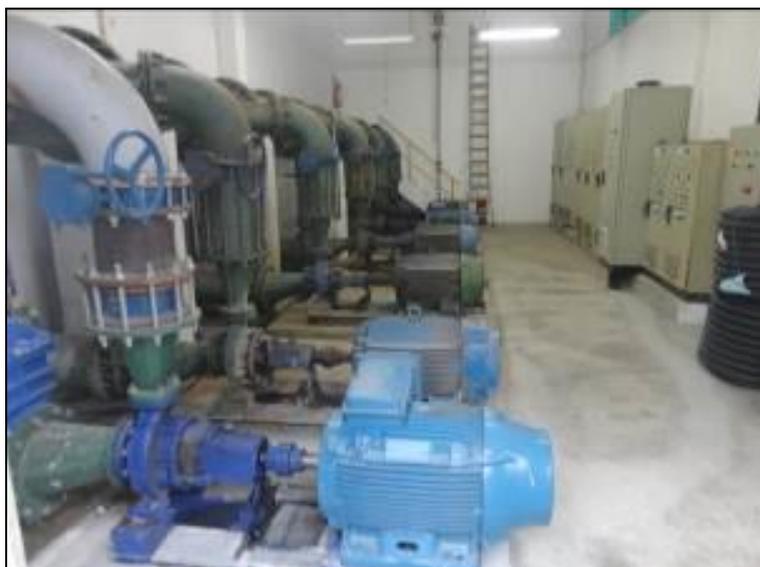
Figura 11: Estação de Recalque de Água Tratada com seis bombas (19/12/2014)

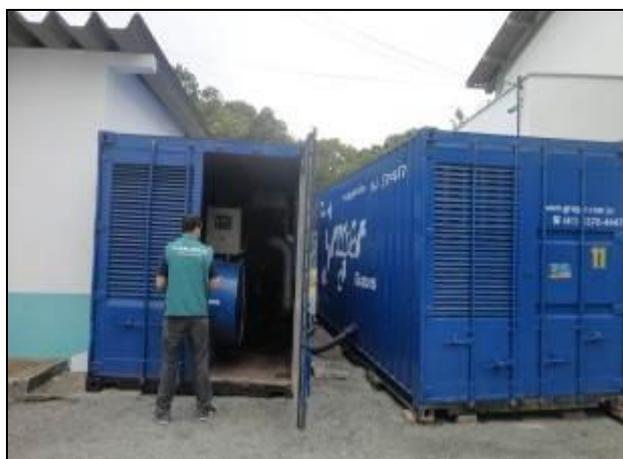
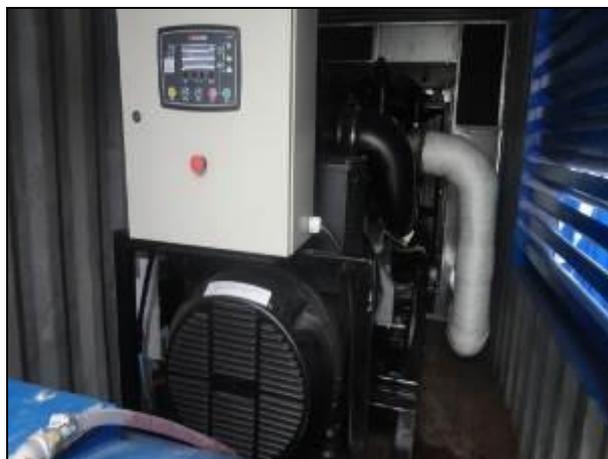
Na Estação também foram instalados dois grupos geradores de energia elétrica com acionamento automático (Figura 12). Caso haja falta de energia os geradores farão com que a ETA não pare de funcionar.

Figura 12: Grupos geradores de energia elétrica na ETA Ingleses (22/12/2014)

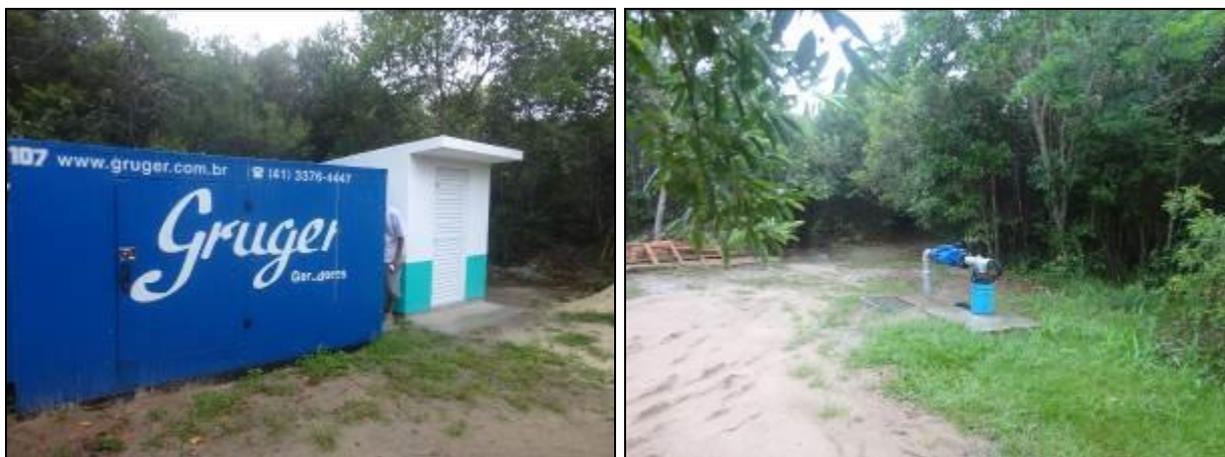
Figura 14: Poço Golf (19/12/2014)

No Poço Golf foi instalado um grupo gerador de energia elétrica para que o sistema de captação de água não pare de funcionar por falta de energia elétrica.

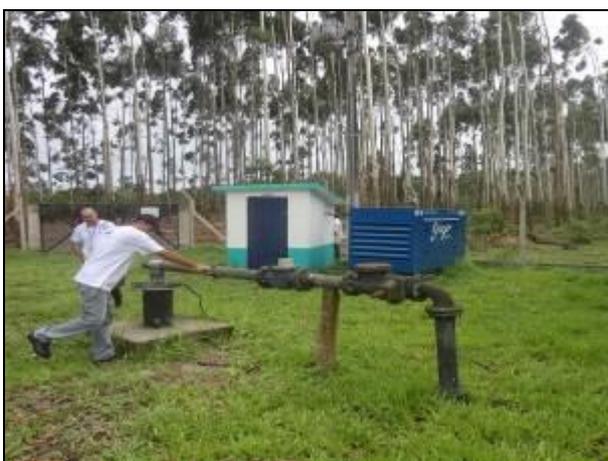
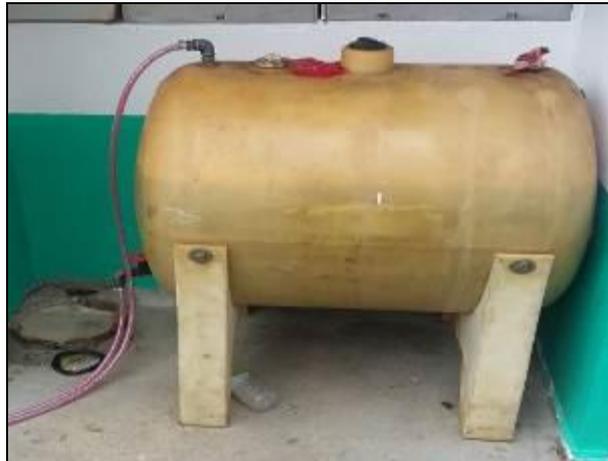
Figura 26: Poço Paulinho III (22/12/2014)

No Poço Paulinho III foi colocado um tanque externo de combustível próximo ao quadro de energia para aumentar o volume de diesel disponível e consequentemente a duração do funcionamento do gerador (Figura 26).

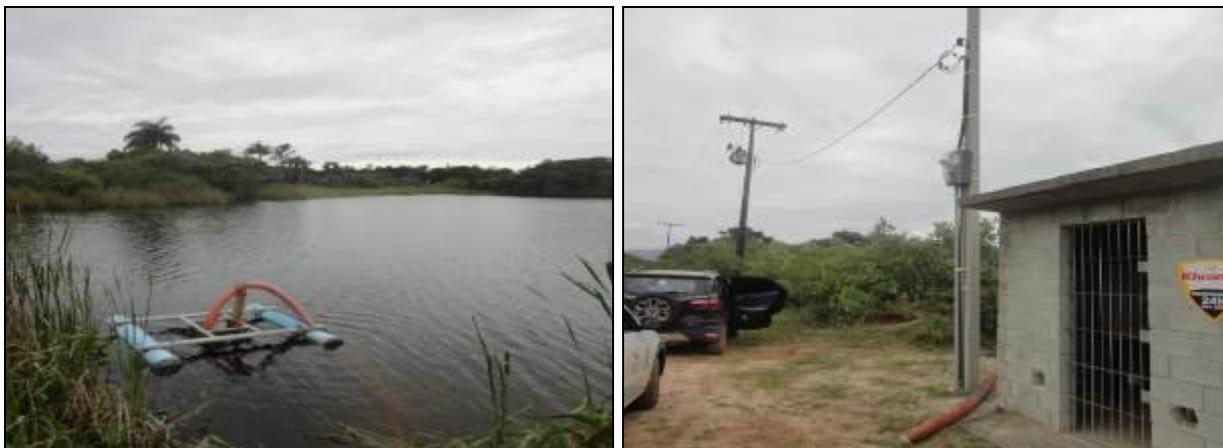
Atualmente, lagoa de água bruta da Daniela possui energia, não tendo mais a necessidade de

Figura 34: Lagoa de água brita da Daniela (22/12/2014)

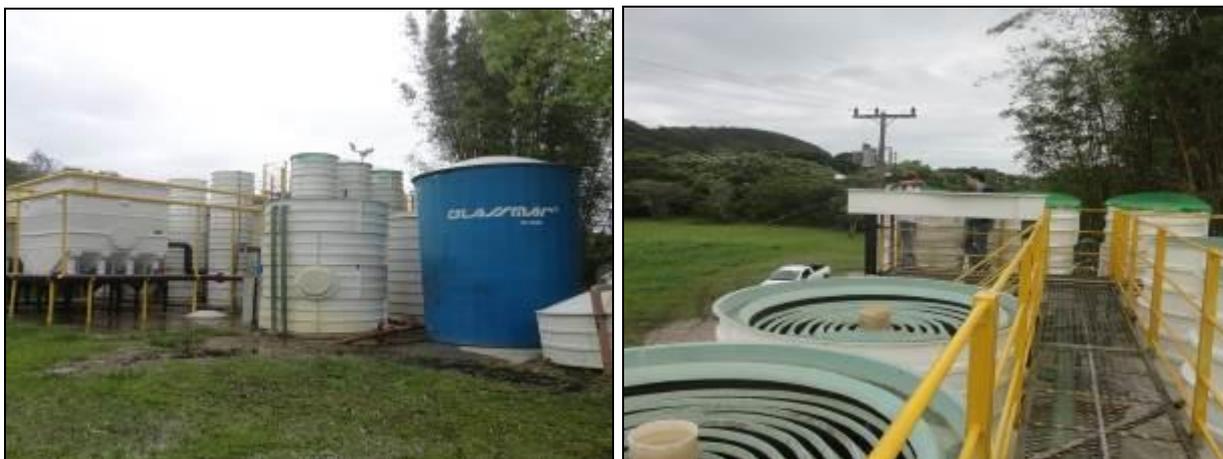
gerador para o recalque da água (Figura 34). Esta água é tratada na ETA Compacta Daniela que entrou em operação no dia 24/12/2014 com vazão de tratamento entre 15 a 18 L/s (Figura 35). A Estação sofreu melhorias antes de entrar em operação com a aquisição de equipamento de decantação de água.

Figura 35: ETA Daniela (22/12/2014)

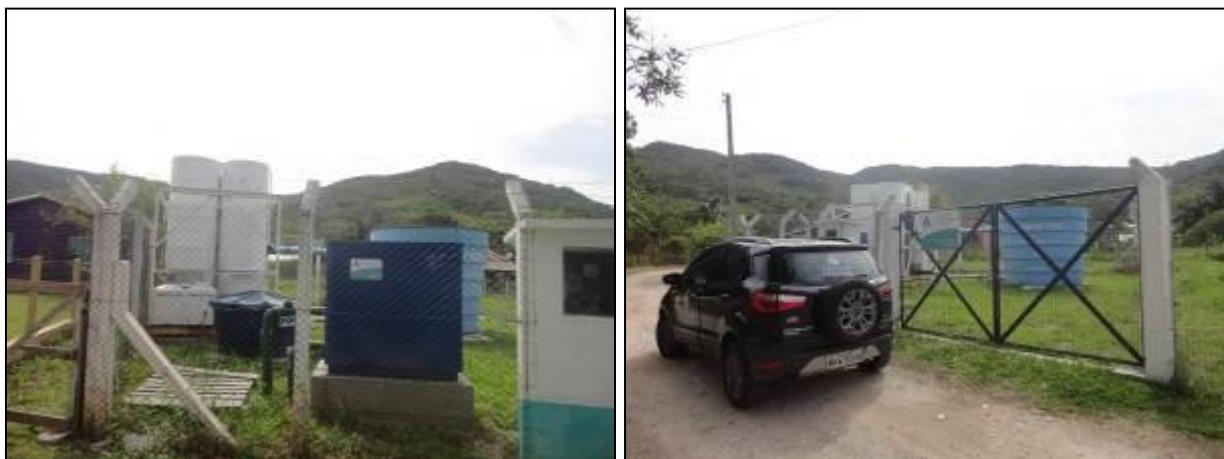
No dia 17/12/2014, foi verificada a ETA Compacta Vargem Grande II que não estava em operação naquele momento (Figura 38). Porém, assim que necessário a ETA tem capacidade de tratar até 10 L/s.

Figura 38: ETA Compacta Vargem Grande II (17/12/2014)

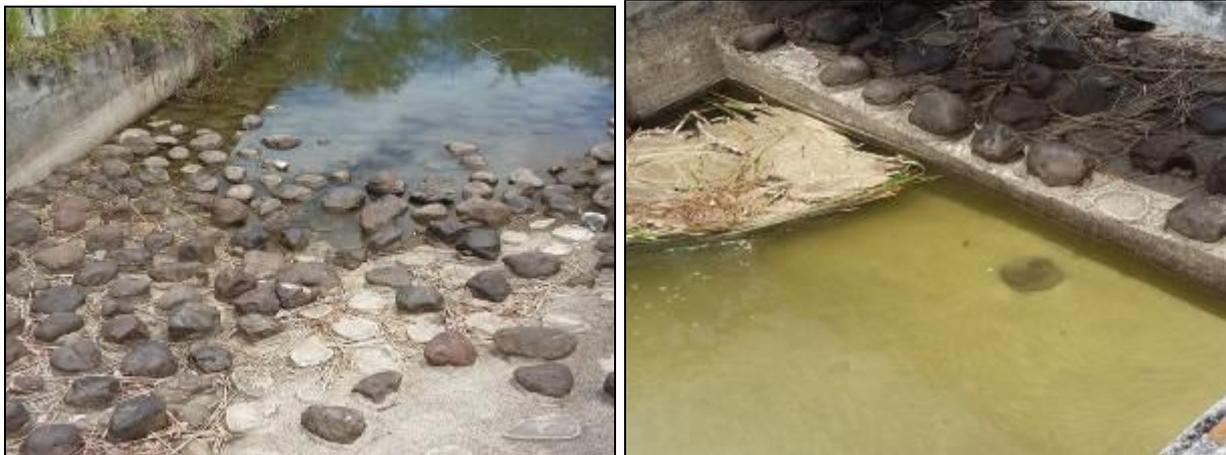
Na área de captação de água bruta da Lagoa do Peri, foi feita uma limpeza no canal antes da temporada de verão (Figura 42). A ETA Lagoa do Peri apresenta uma vazão de tratamento de 215 L/s e conta com um grupo gerador de energia elétrica para que a Estação não pare de funcionar com eventuais problemas de falta de energia (Figura 43).

Figura 42: Captação de água bruta da Lagoa do Peri (19/12/2014)

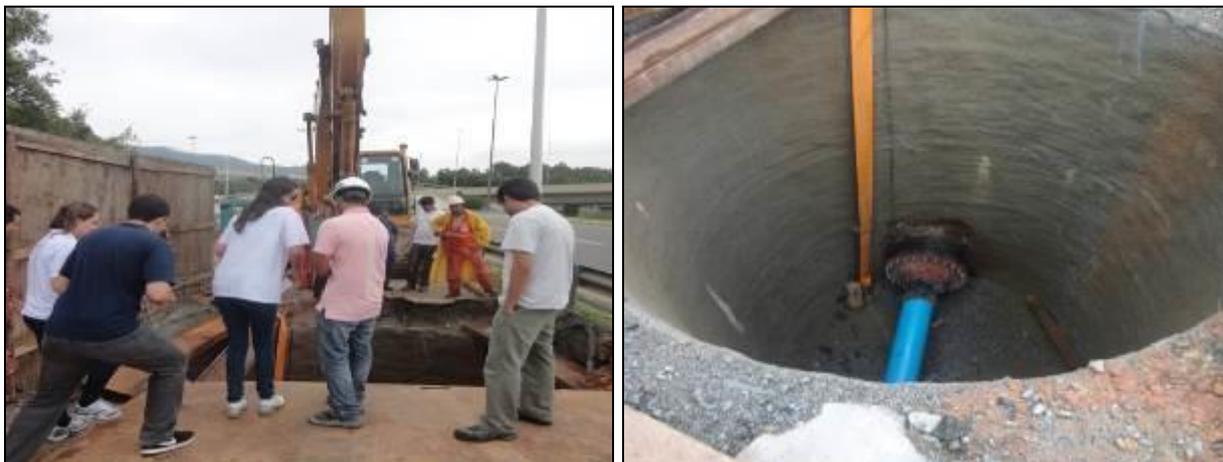
A nova adutora de água tratada de 700 milímetros encontra-se em carga. Alguns trechos apresentam redução de diâmetro para 300 milímetros, como é o caso da travessia das duas pontes da Avenida da Saudade. No dia 19/12/2014 a adutora apresentou problemas em uma válvula mas foi consertado (Figura 47).

Figura 47: Obras na Adutora Av. Saudade / SC 401 (19/12/2014)
