## **RELATÓRIO DE FISCALIZAÇÃO**

**Assunto: Fiscalização EMERGENCIAL.EVENTUAL dos  
Serviços de Saneamento Básico**

Relatório GEFIS nº 007/2015

Município de: **FLORIANÓPOLIS / SC**

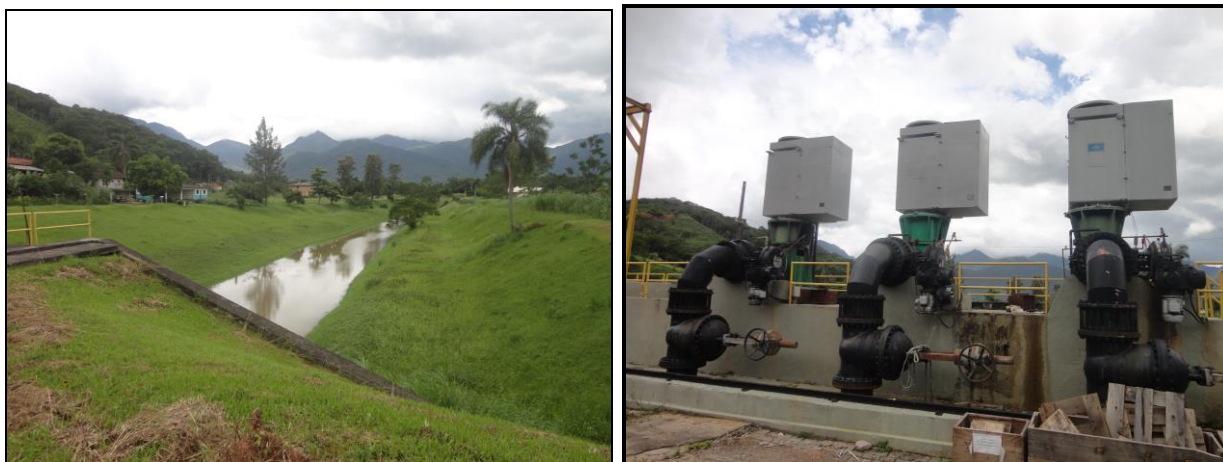
**Figura 1: Local de captação do Rio Cubatão (10/02/2015)**

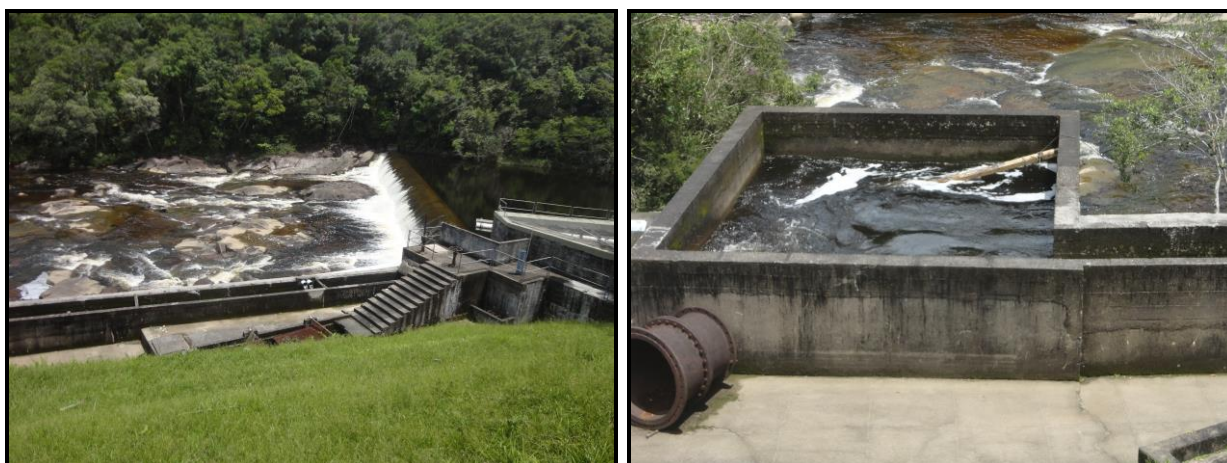
**Figura 2: Local de captação do Rio Vargem do Braço (10/02/2015)**

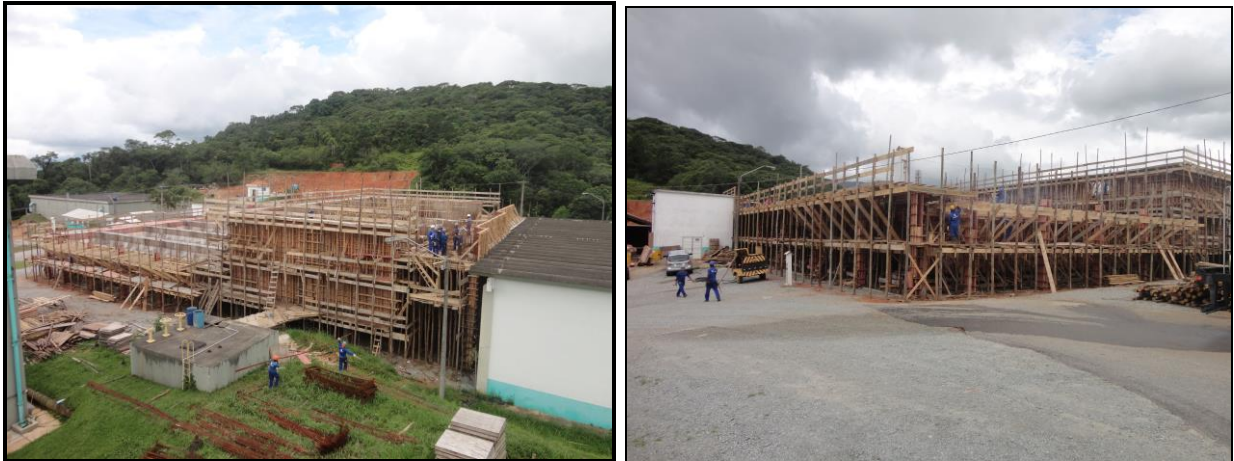
Na ETA Morro dos Quadros, a vazão da água bruta captada do rio Cubatão era de 540 L/s e do Rio Vargem do Braço (Pilões) era de 2.048 L/s, totalizando uma vazão de água bruta de 2.588 L/s. Foi possível apurar que as obras do Morro dos Quadros encontra-se em evolução (Figura 3).

**Figura 3: Estágio atual da obra (10/02/2015)**

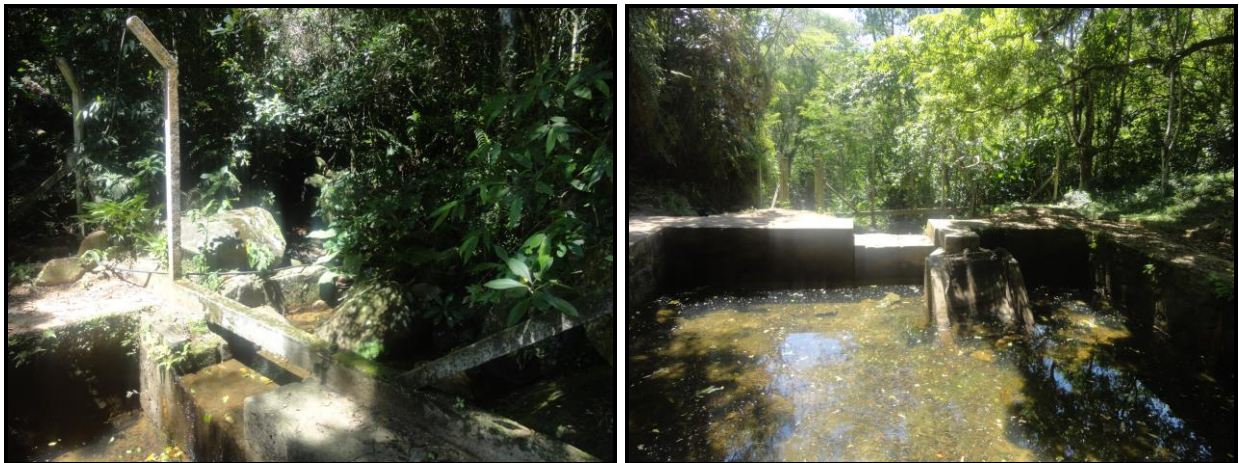
No dia 10/02/2015, a represa do Córrego Ana D'Ávila não estava totalmente cheia (Figura 4). A água bruta é direcionada para uma Casa de Química onde é feito o tratamento com desinfecção e fluoração, onde é lançando cerca de 5 L/s na rede de distribuição.

**Figura 4: Represa de captação de água bruta do Córrego Ana D'Ávila (10/02/2015)**

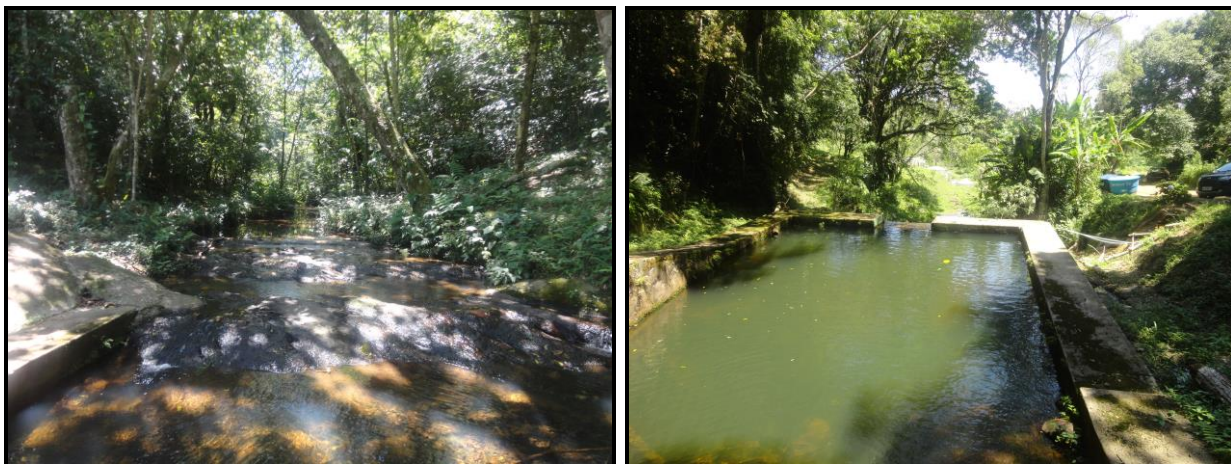
No dia 10/02/2015, a represa da Cachoeira do Assopa estava com uma vazão considerável de água bruta (Figura 5). A mesma é direcionada para uma Casa de Química onde é feito o tratamento com desinfecção e fluoração (Figura 6), lançando cerca de 10 L/s na rede de distribuição.

Figura 5: Represa de captação de água bruta da Cachoeira do Assopa (10/02/2015)

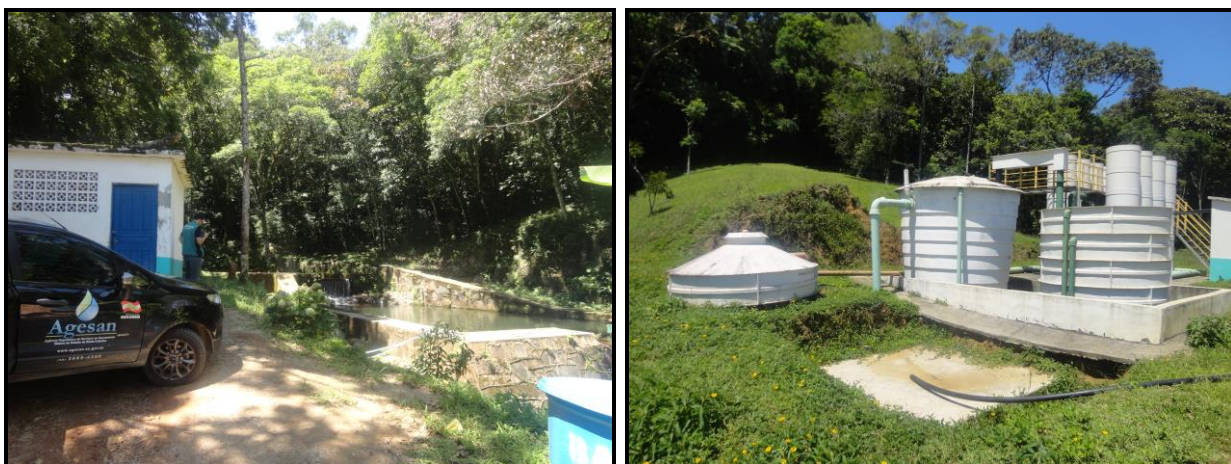
O local também possui uma ETA Compacta que não estava em operação no momento da visita e não apresenta a devida proteção.

Figura 6: Casa de química (à esquerda) e ETA Compacta desativada (à direita) (10/02/2015)

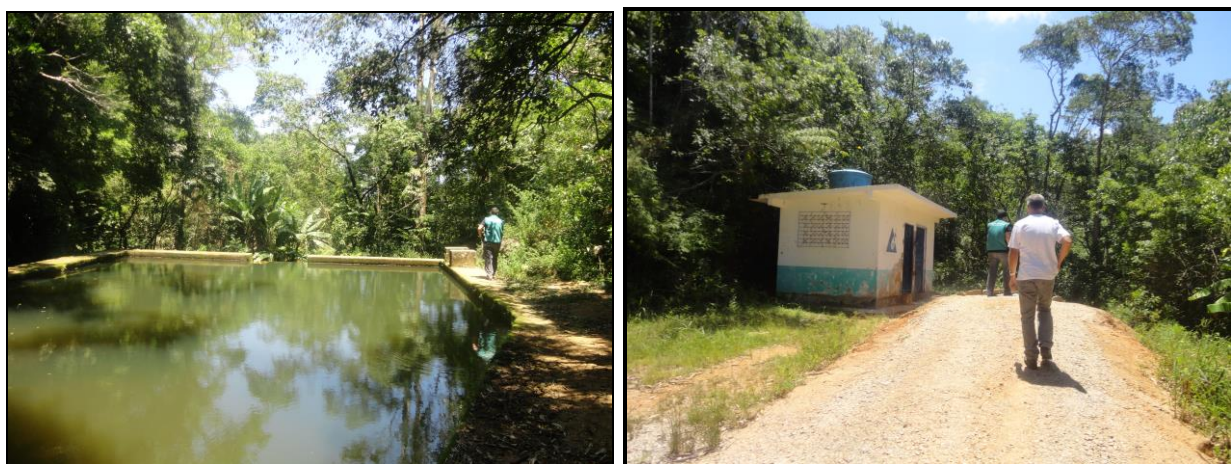
No dia 10/02/2015, a represa do Rio Tavares estava com a capacidade completa (Figura 7). A água bruta é direcionada para uma Casa de Química onde é feito o tratamento com desinfecção e fluoração, lançando cerca de 15 L/s na rede de distribuição.

Figura 7: Represa de captação de água bruta do Rio Tavares (à esquerda) e Casa de química (à direita) (10/02/2015)

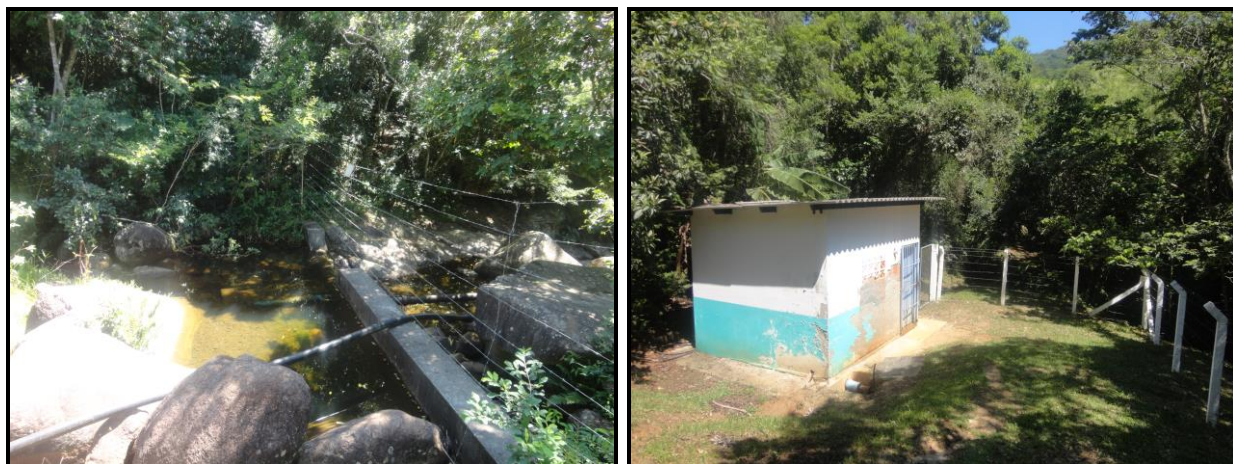
No dia 10/02/2015, a represa do Rio Pau do Barco apresentou um volume bom de água (Figura 8). A água bruta é direcionada para uma Casa de Química onde é feito o tratamento com desinfecção e fluoração, lançando cerca de 15 L/s na rede de distribuição.

**Figura 8: Represa de captação de água bruta do Rio Pau do Barco (à esquerda) e Casa de química (à direita) (10/02/2015)**

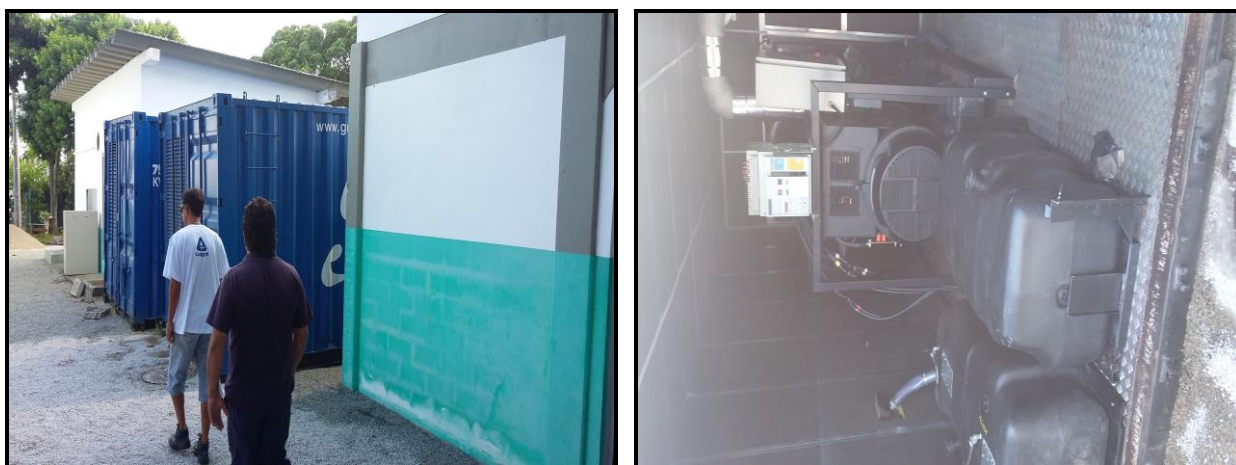
Na Estação estão instalados desde o início da temporada de verão dois grupos geradores de energia elétrica com acionamento automático (Figura 9). Caso haja falta de energia os geradores farão com que a ETA não pare sua função.

**Figura 9: Grupos geradores de energia elétrica na ETA Ingleses (11/02/2015)**

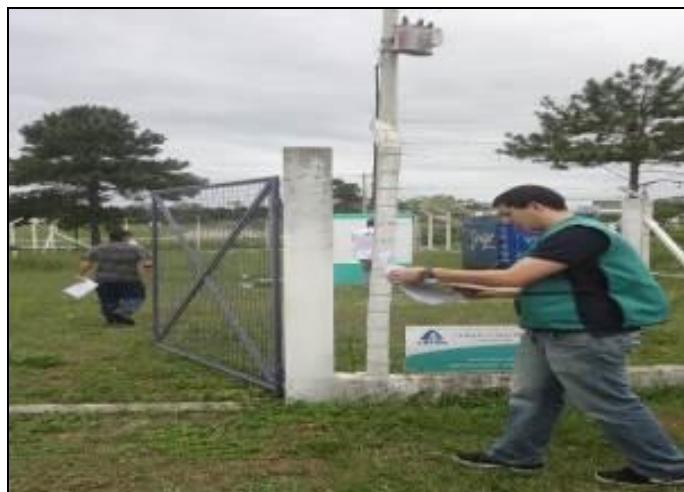
**Figura 23: Poço Edmundo III (11/02/2015)**

No dia 11/02/2015 esses locais foram vistoriados pela equipe da AGESAN e pela equipe da Secretaria de Habitação e Saneamento Ambiental do município de Florianópolis acompanhado pelo operador da Casan. Todos os grupos geradores instalados tiveram acionamento automático assim que foi desligada a energia elétrica, exceto O Didi II que teve problemas com a entrada de ar no sistema de bombeamento do diesel e só entrou em funcionamento, após reparos no colaborador da empresa de gerador e também se verificou problemas no poço Edmundo III, onde o mesmo ocorreu a substituição de peças para o posterior funcionamento.

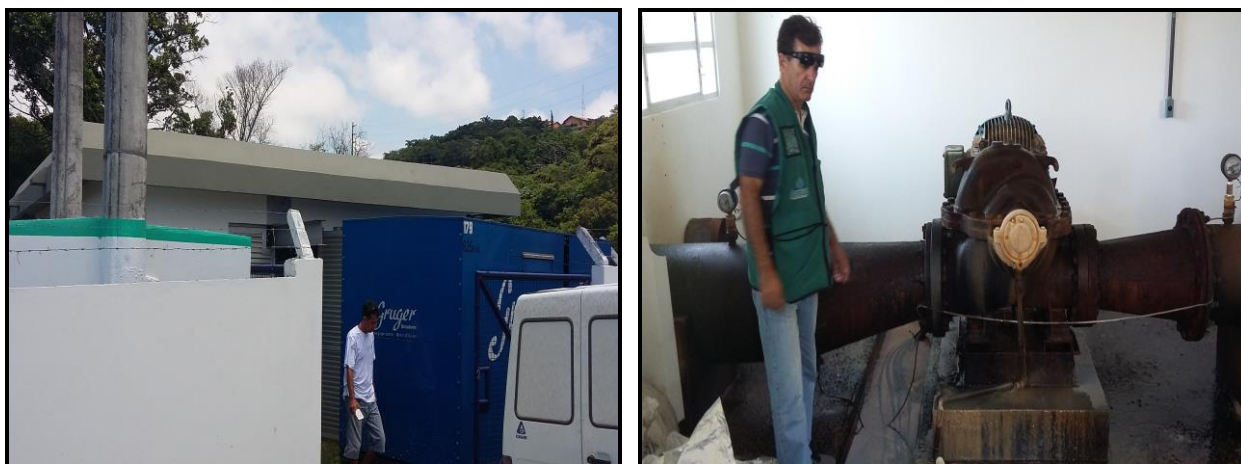
Foi averiguado o funcionamento do grupo gerador de energia instalado no *Booster Três Marias* nos Ingleses e está pronto para operar assim que necessário (Figura 26). No momento da visita havia colaboradores da Casan no local fazendo manutenção para acabar com os vazamentos no mesmo que ocorre com frequência.

Figura 26: *Booster Três Marias* (11/02/2015)

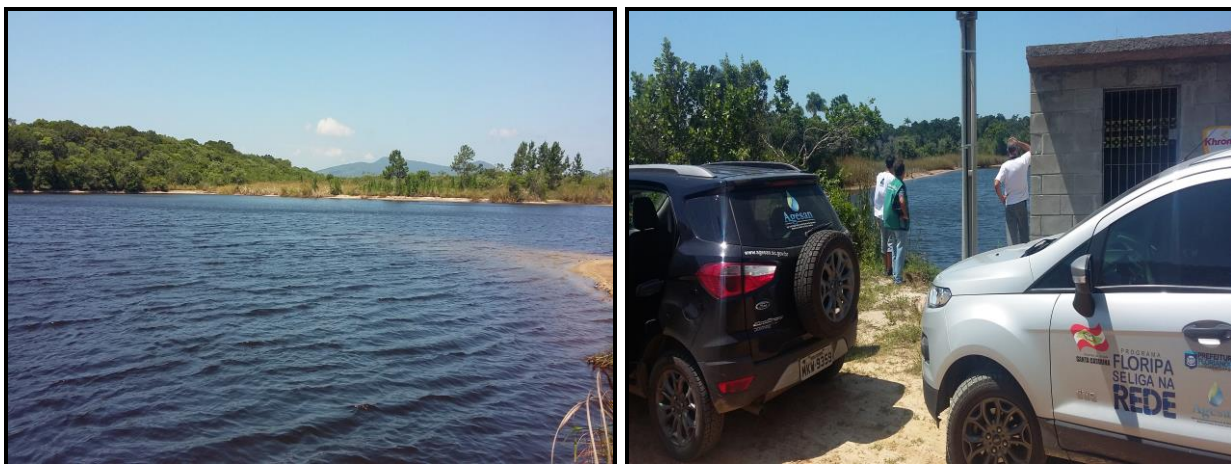
O nível da lagoa de captação (Figura 27) estava um pouco abaixo do normal, esta água é tratada na ETA Compacta Daniela, que no momento da visita apresentava-se fora de operação, mas segundo o operador da Casan está pronta para operar se for necessário (Figura 28).

**Figura 27: Lagoa de água bruta da Daniela (11/02/2015)**

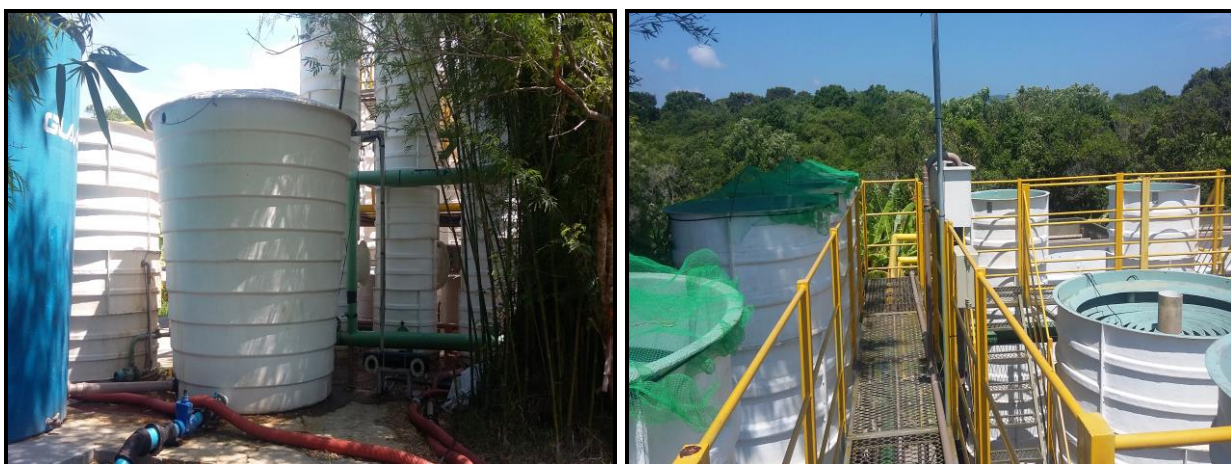
**Figura 28: ETA Daniela (11/02/2015)**

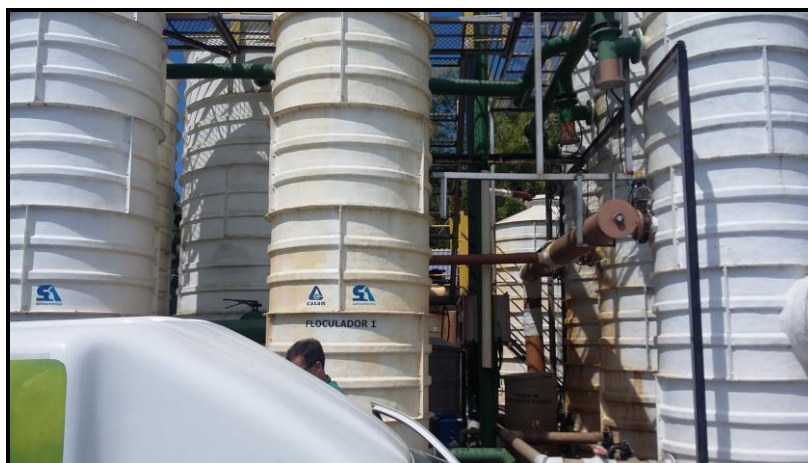
A ETA Compacta de Ratonés estava fora de operação no momento da visita, porém apresenta-se pronta para operar. A ETA está com vários vazamentos.

**Figura 29: Captação e ETA Compacta Ratores (11/02/2015)**

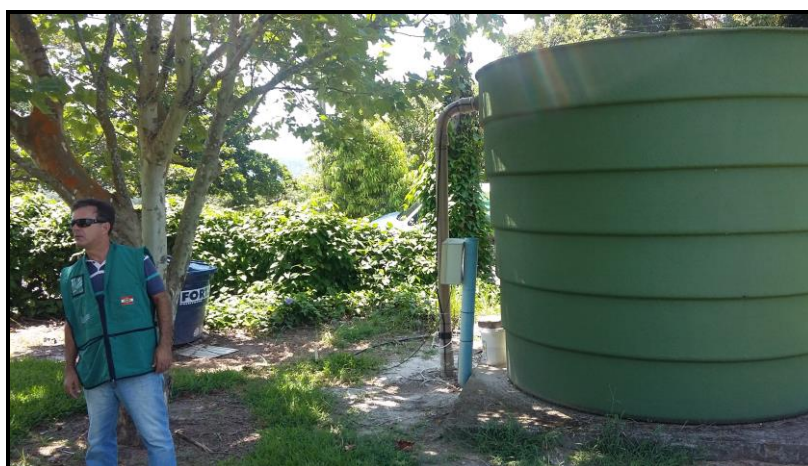
No dia 11/02/2015, foi verificado o sistema de captação subterrânea de água bruta através de ponteiros (Figura 30). A água bruta é direcionada para uma Casa de Química onde é feito o tratamento com desinfecção e floração, lançando cerca de 5 L/s na rede de distribuição.

**Figura 30: Casa de química Vargem Pequena (11/02/2015)**

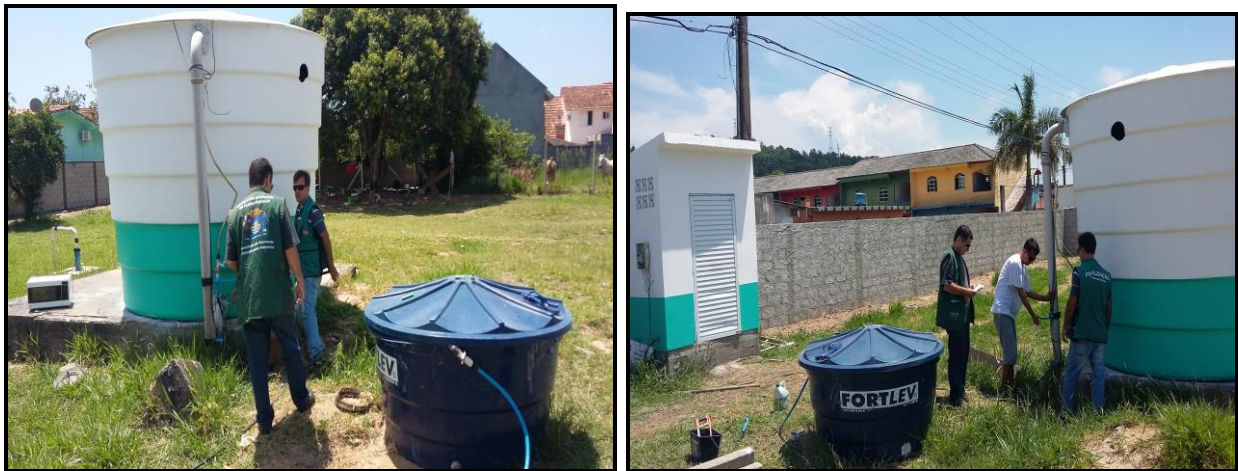
No dia 11/02/2015, foi verificada a casa de química da Vargem Grande I, onde estava havendo obras no local para isolamento da área. A mesma operava normalmente.

Figura 31: Casa de Química Vargem Grande II (11/02/2015)

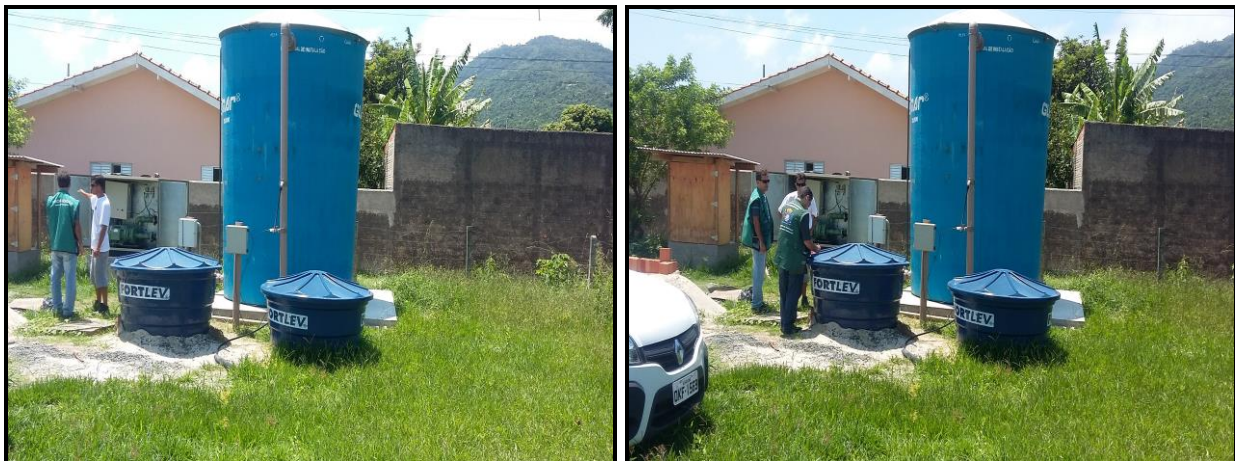
Foi verificado a nova casa de química do bairro da Cachoeira do Bom Jesus com uma vazão entre 15 a 18 L/s (Figura 32). A água bruta tem origem de seis poços no mesmo local. A área precisa de isolamento adequado.

Figura 32: Nova casa de química da Cachoeira do Bom Jesus (11/02/2015)

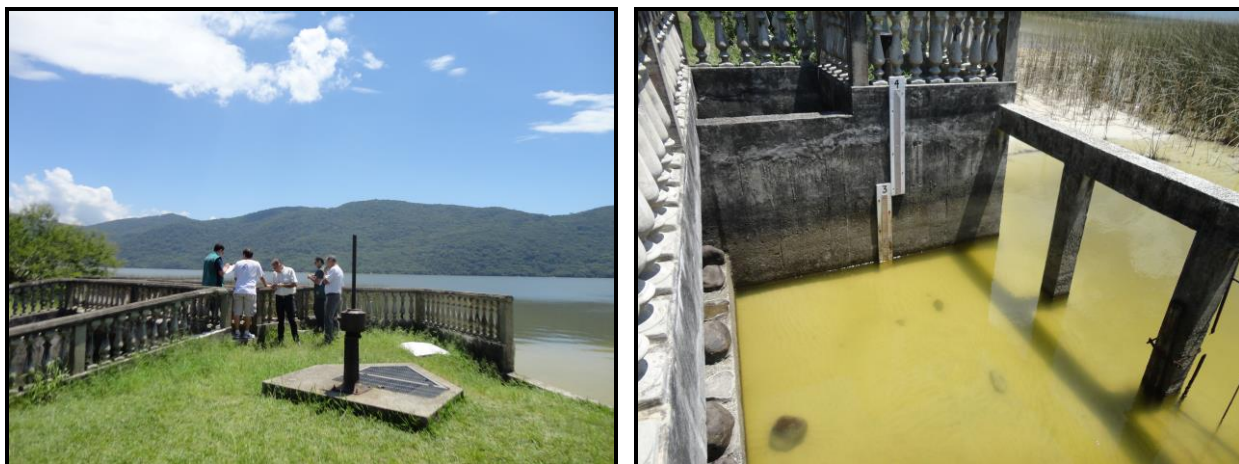
Na área de captação de água bruta da Lagoa do Peri (Figura 33), foi feita uma visita onde

averiguou-se que o nível está um pouco baixo. A ETA Lagoa do Peri apresenta uma vazão de tratamento de 217 L/s e conta com um grupo gerador de energia elétrica para que a Estação não pare de funcionar com eventuais problemas de falta de energia, cujos os quais apresentaram perfeito funcionamento na vistoria. (Figura 34).

Figura 33: Captação de água (12/02/2015)

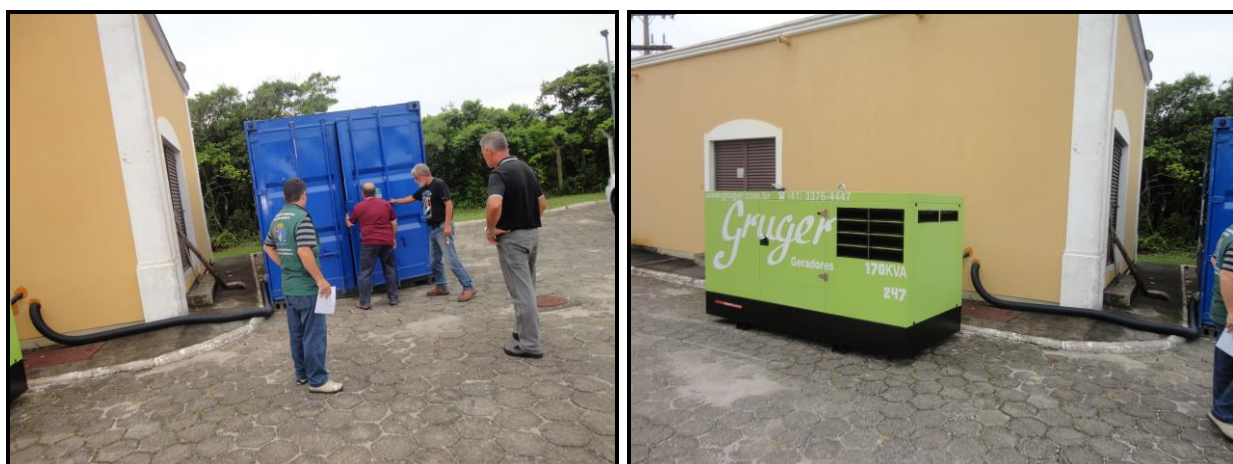
Figura 34: ETA Lagoa do Peri com gerador (13/02/2015)

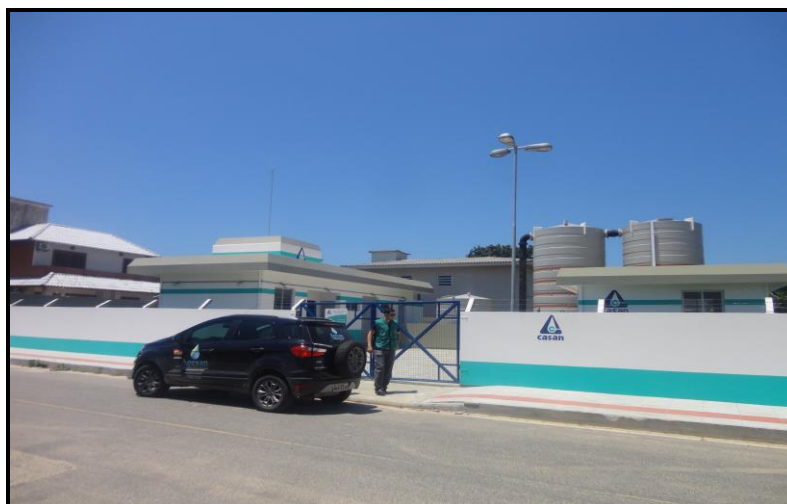
A nova ETA Compacta do campeche (Figura 35) estava operando normalmente. A Estação está pronta para operar e tratar um máximo de 80 L/s.

**Figura 35: ETA Compacta Campeche (10/02/2014)**

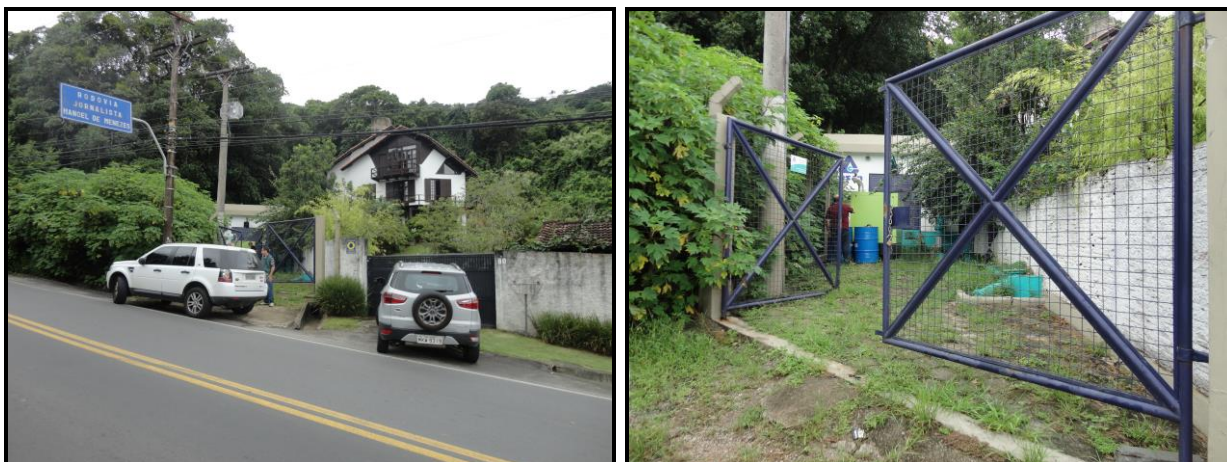
O grupo gerador de energia que foi instalado no *Booster Barra da Lagoa* está apto a operar assim que necessário (Figura 36).

**Figura 36: Booster Barra da Lagoa**

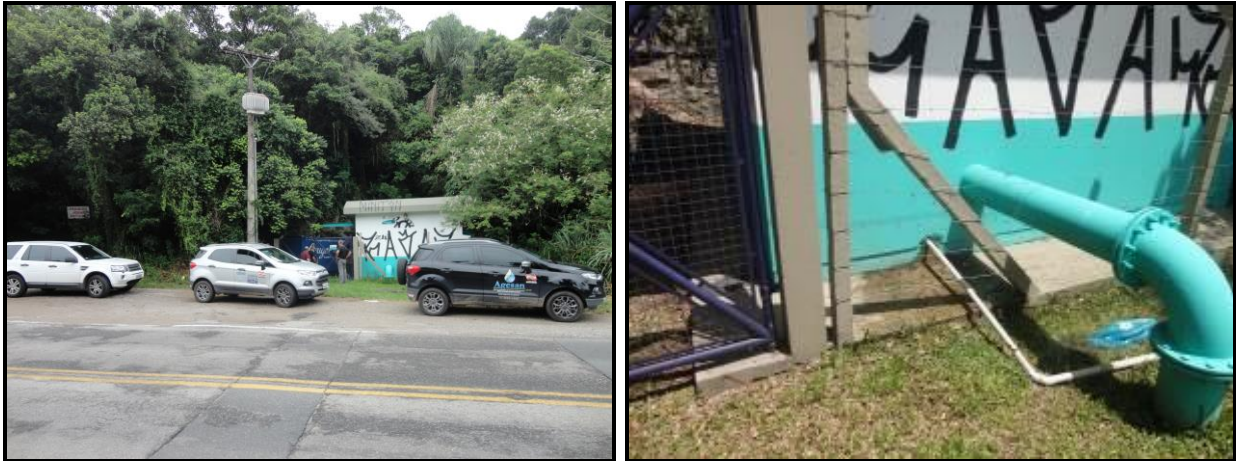
O grupo gerador de energia que foi instalado no *Booster Canto da Lagoa* está apto a operar assim que necessário (Figura 37).

Figura 37: *Booster Canto da Lagoa*
