## **RELATÓRIO DE FISCALIZAÇÃO**

**Assunto: Fiscalização EMERGENCIAL.EVENTUAL dos  
Serviços de Saneamento Básico**

Relatório GEFIS nº 005/2015

Município de: **FLORIANÓPOLIS / SC**

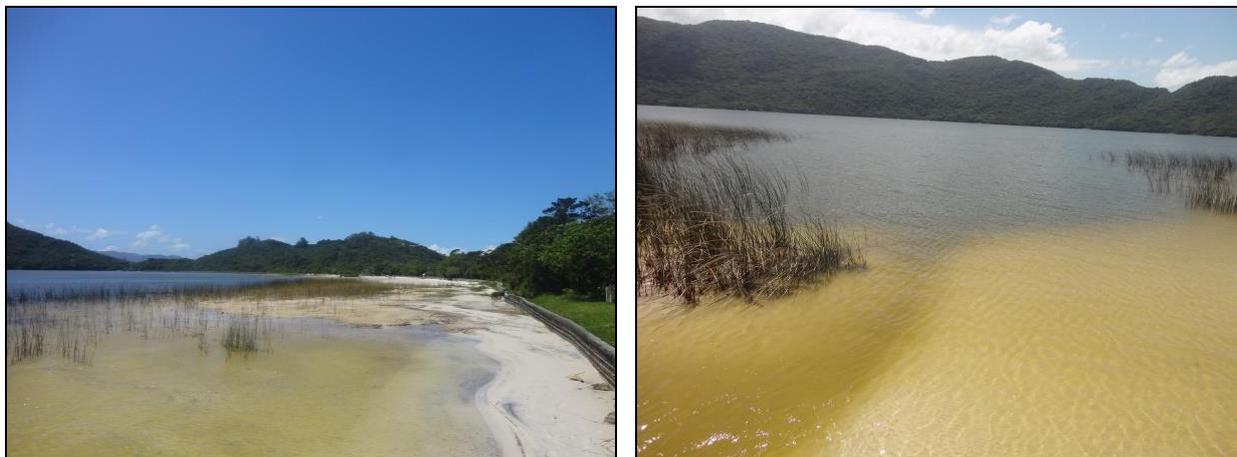
**Figura 1: Manancial de Captação da Lagoa do Peri**

Também foi verificado muitos resíduos/lixo e pessoas circulando pela área de captação, local que poderia ser isolado de acordo com o item 5.6 da NBR 12.213 (Projeto de Captação de Água de Superfície para Abastecimento Público), onde trata que o projeto deve prever facilidade e segurança para operação e manutenção dos seus órgãos constituintes. Este isolamento já foi solicitado nos relatórios de fiscalização anteriores.

A AGESAN solicita melhorias dos equipamentos de captação de água bruta para solucionar os problemas de entrada de animais e objetos no sistema de tratamento. Solicita também o isolamento da área de captação para evitar o acesso livre de pessoas, bem como a adequação dos parâmetros de qualidade da água dentro do exigido pelo Ministério da Saúde.

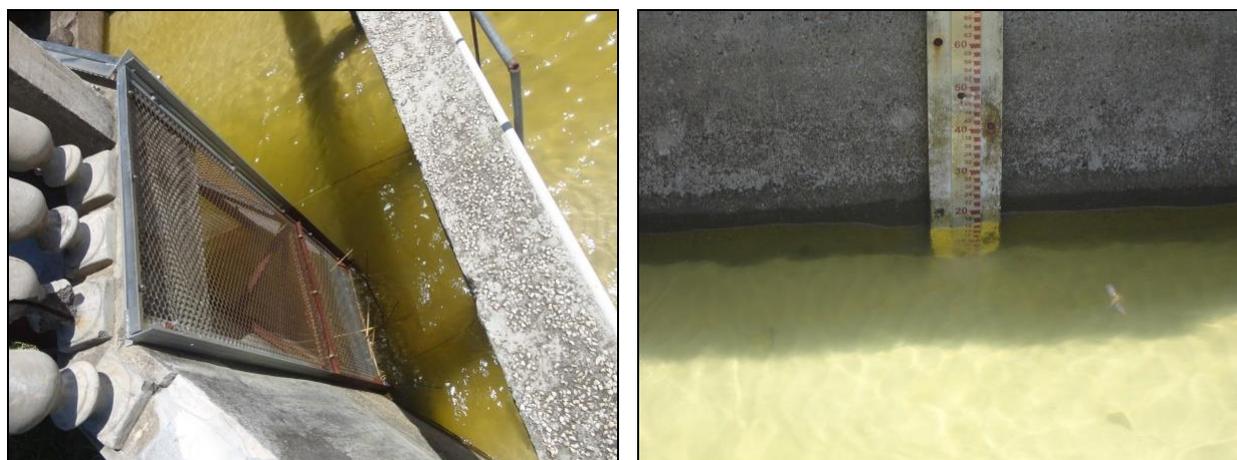
**Figura 2: Nível da captação de água bruta**

No momento da visita, o nível da régua marcava 18 centímetros. Como a Lagoa do Peri está 2 metros acima do nível do mar, o nível da Lagoa é registrado como 2,18 metros.

Problema com espécies aquáticas, como o Cágado e peixes menores, que entram pela grade da captação e acabam chegando ao poço de sucção, causando transtornos para os colaboradores da Concessionária que precisam retirar estes animais do local para não prejudicar o tratamento. Desta forma, é necessário rever a estrutura e adequá-la conforme definição de grade 3.5 da NBR 12.213.
