Agência de Regulação de
Serviços Públicos de Santa Catarina

Fiscalização INICIAL dos Serviços de Saneamento Básico

Relatório ARES SC GEFIS nº 06/2015

Município de: **CAMPO ALEGRE** / SC

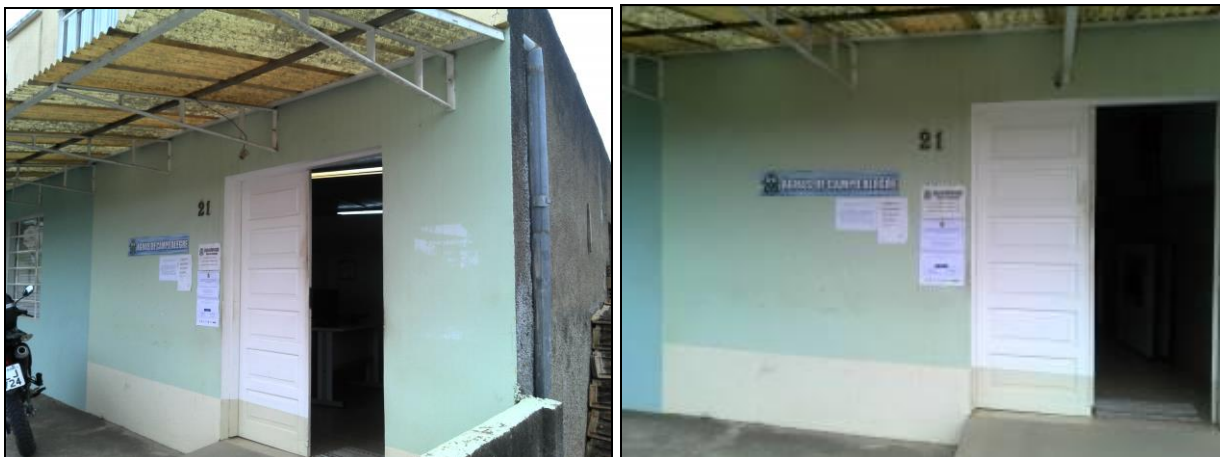
Figura 1: Fachada do escritório

1) Existe identificação de que ali funciona um escritório de atendimento (Lei nº 8.078 Art. 6º)? **Sim (x)** Não ()

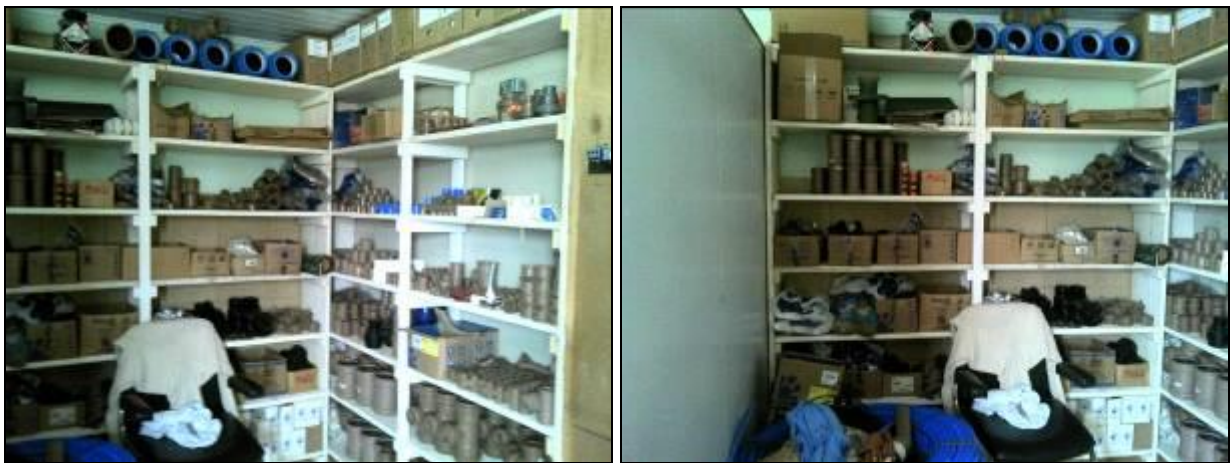
Figura 3: Almoxarifado

11) Existe almoxarifado em boas condições? **Sim (x)** Não ()

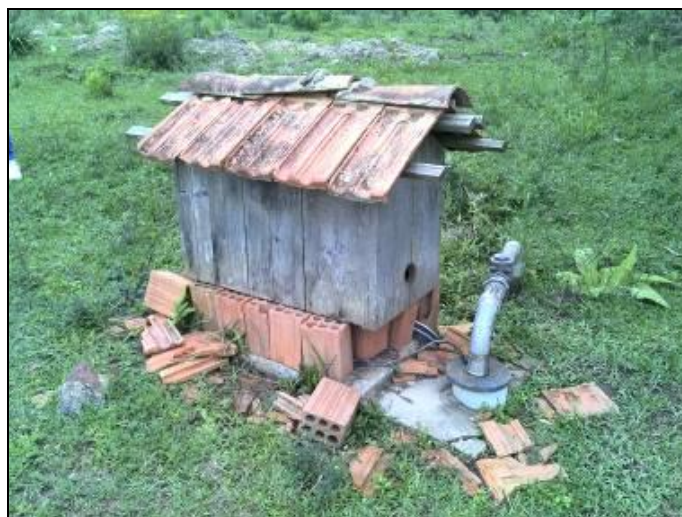
Figura 5: Poço Avenquinha

4) Onde é tratada a água deste manancial? Não há tratamento, água é diretamente lançada na rede de distribuição.

RECOMENDAÇÃO 12: Providenciar tratamento adequado imediatamente (desinfecção e fluoretação).

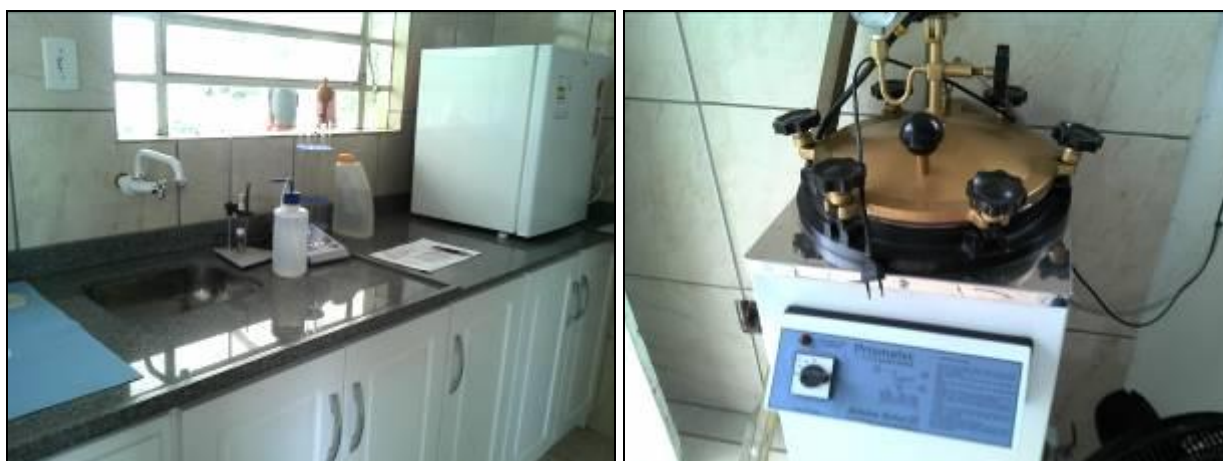
Figura 14: Laboratório da ETA

11) É feito jar-test? **Sim () Não (x)**

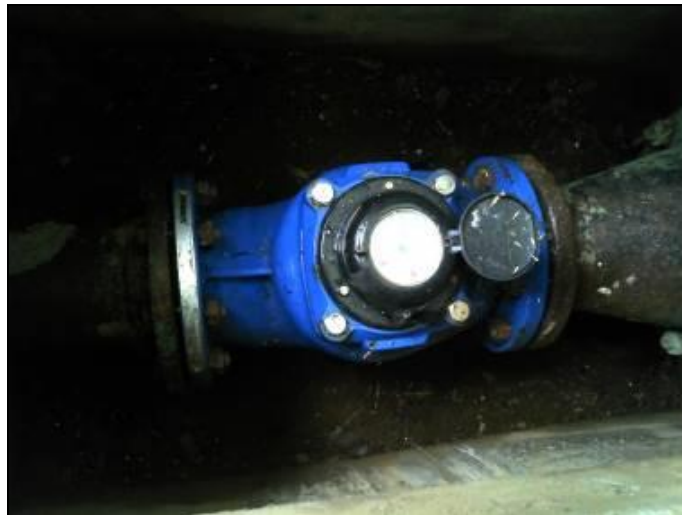
Figura 15: Macromedidor de água tratada

13) Existe Macromedição na saída (Resolução ARESN N°11 - Art. 17°)? **Sim (x)** Não ()

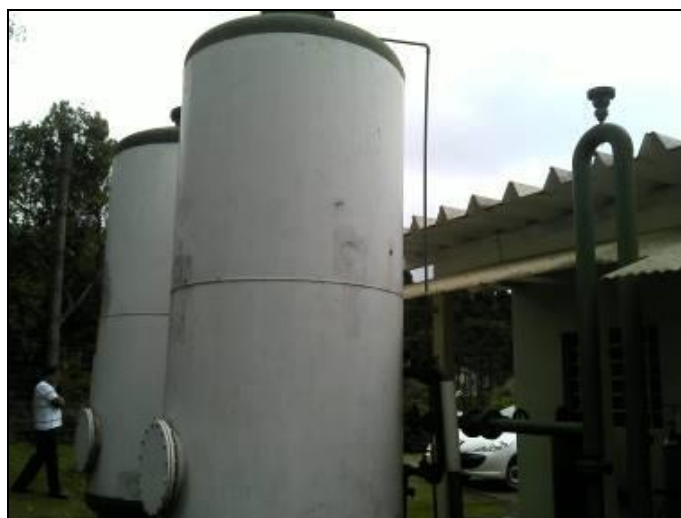
Figura 17: Filtros da ETA

23) Os filtros estão em boas condições (Resolução ARESC Nº11 - Art. 17º)? **Sim (x)** Não () N° de filtros: 02 filtros.

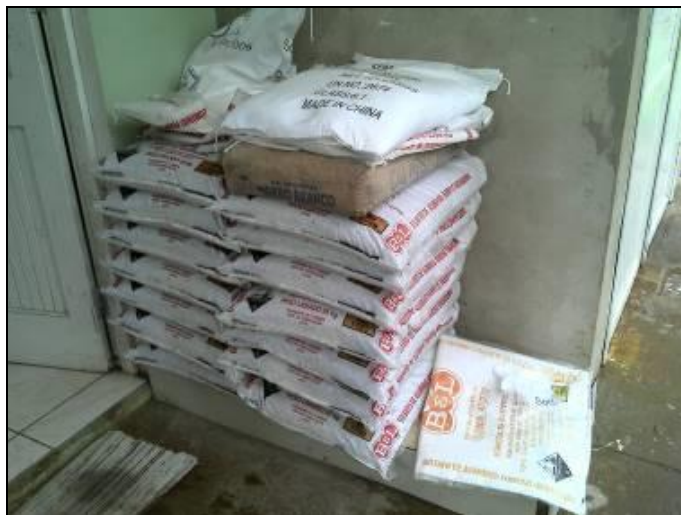
Figura 19: Almoxarifado da ETA

26) Existe almoxarifado para acondicionamento de produtos químicos (Resolução ARESC Nº11 - Art. 18º §2º)? Sim () **Não (x)** - Obs.: Produtos químicos expostos.

27) O armazenamento dos produtos químicos é adequado (Resolução ARESN N°11 - Art. 18° §2°)? Sim () **Não (x)**

RECOMENDAÇÃO 45: Providenciar local adequado para armazenamento dos produtos químicos.

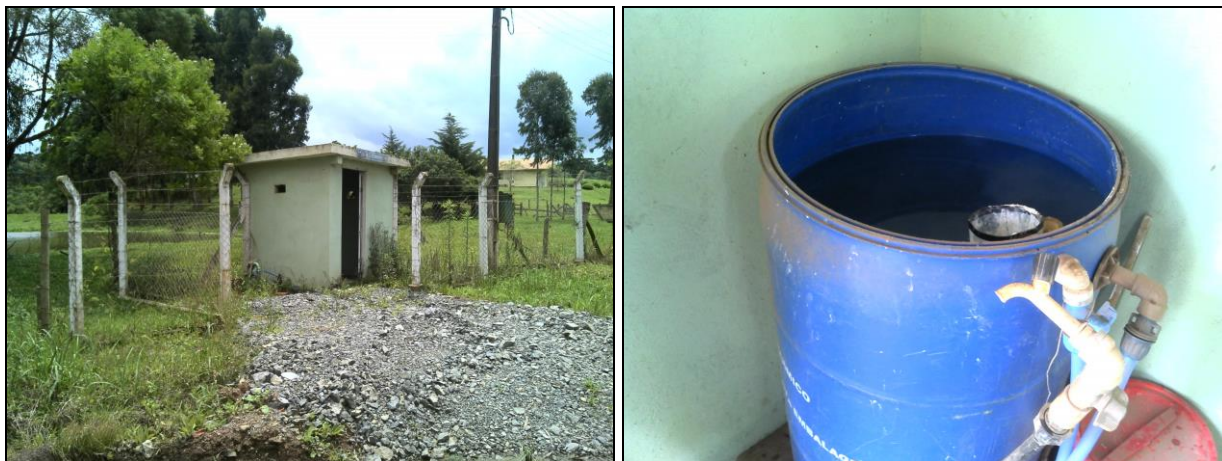
Figura 20: Casa de química Poço Avenquinha II

Unidade de tratamento: Na Casa de química somente é feita a desinfecção da água bruta com cloro.

RECOMENDAÇÃO 46: Providenciar tratamento adequado imediatamente (fluoretação).

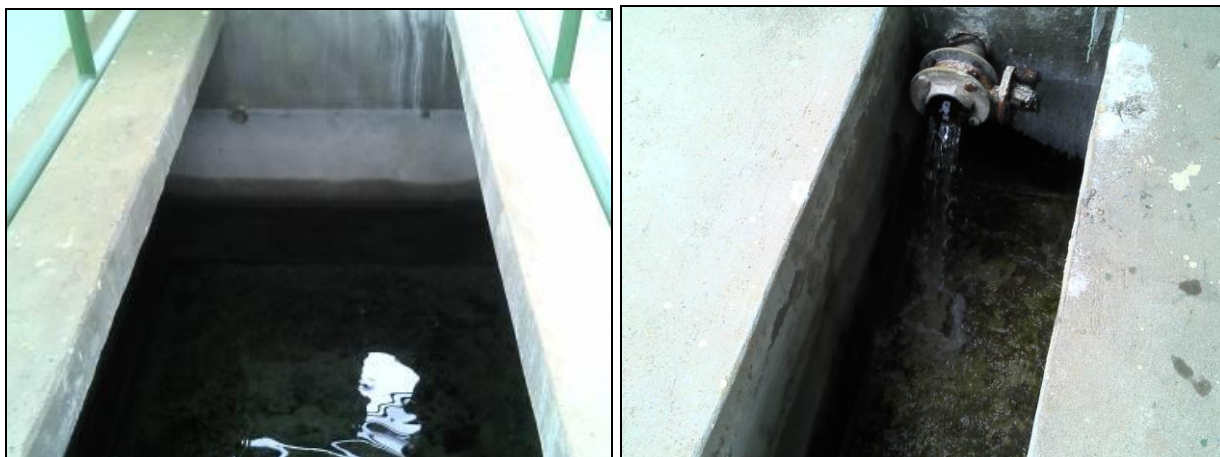
Figura 23: Filtros da ETA

20) Os filtros estão em boas condições (Resolução ARESC N°11 - Art. 17º)? **Sim (x)** Não ()
N° de filtros: 02 filtros.

21) Os instrumentos possuem tampas (Resolução ARESC N°11 - Art. 17º)? Sim () **Não (x)**

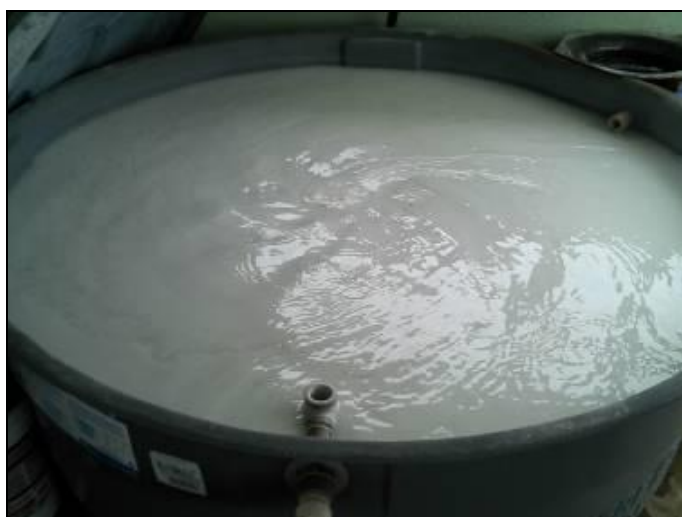
Figura 24: Tanque de cloro

22) A estrutura do prédio da casa de química está aparentemente segura (Resolução ARESC n°11 Art. 15º)? **Sim (x)** Não () - Obs.: Recentemente foi adquirido dosador automático para o cloro.

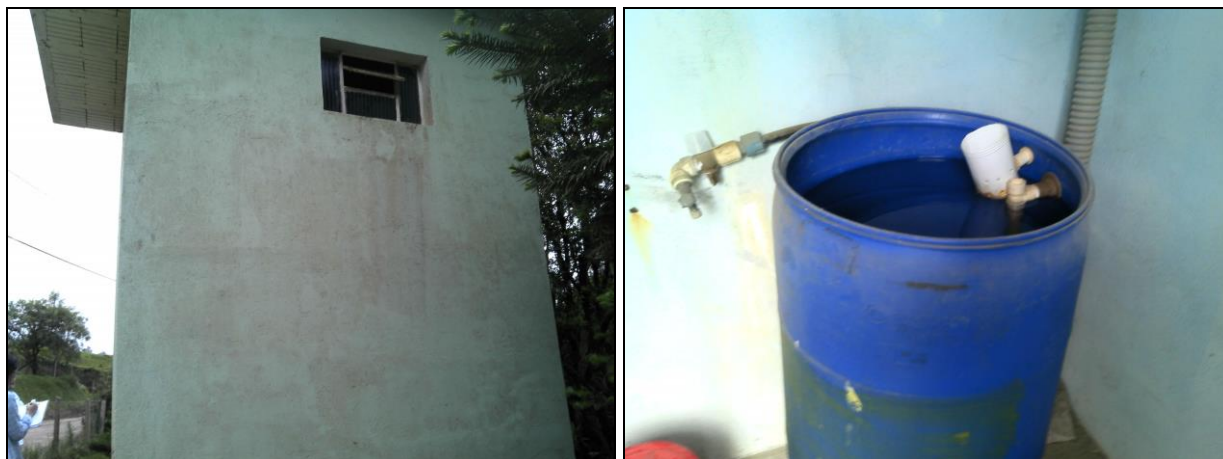
Figura 25: Casa de química Poço São Miguel

Unidade de tratamento: Na Casa de química somente é feita a desinfecção da água bruta com cloro.

RECOMENDAÇÃO 56: Providenciar tratamento adequado imediatamente (fluoretação).

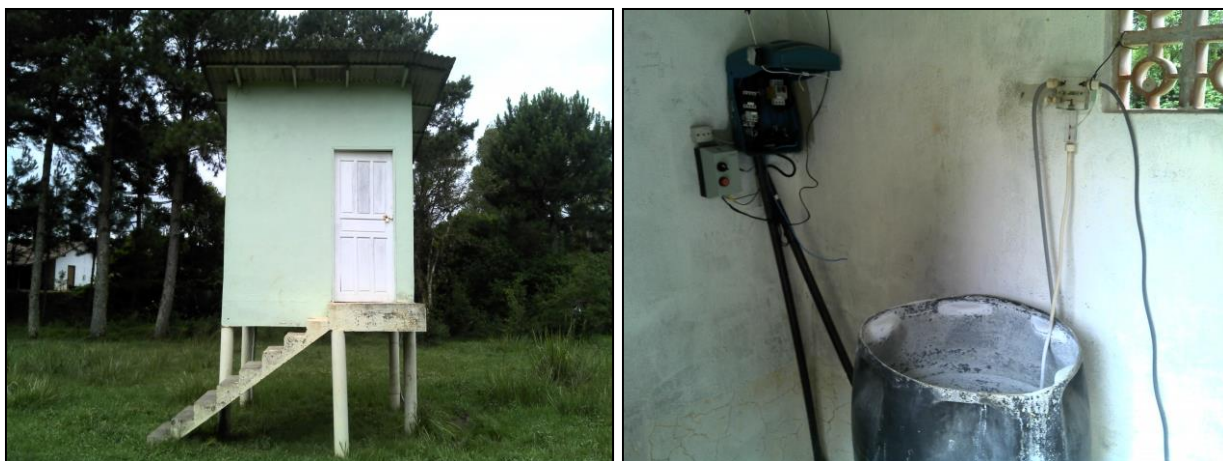
Figura 26: Casa de química Poço Lageado Comunidade

Unidade de tratamento: Na Casa de química somente é feita a desinfecção da água bruta com cloro.

RECOMENDAÇÃO 61: Providenciar tratamento adequado imediatamente (fluoretação).

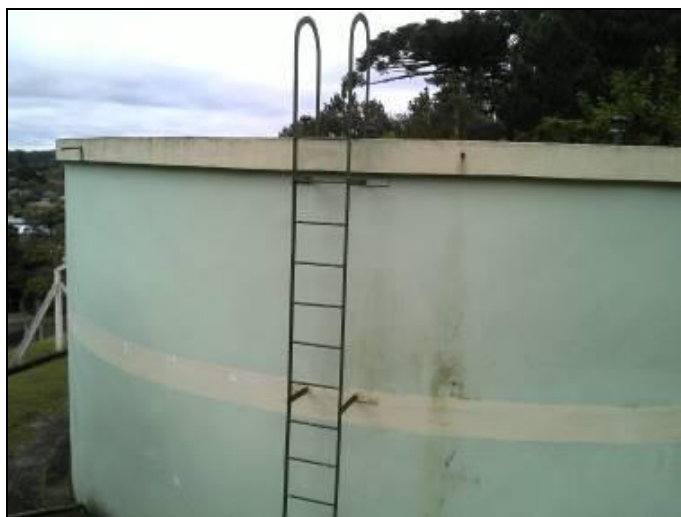
08) Existem escadas em boas condições de uso (Resolução ARESC nº11 - Art. 23º)? Sim () **Não (x)**

Figura 28: Escada inadequada

RECOMENDAÇÃO 68: Instalar escada fixa do tipo marinheiro.

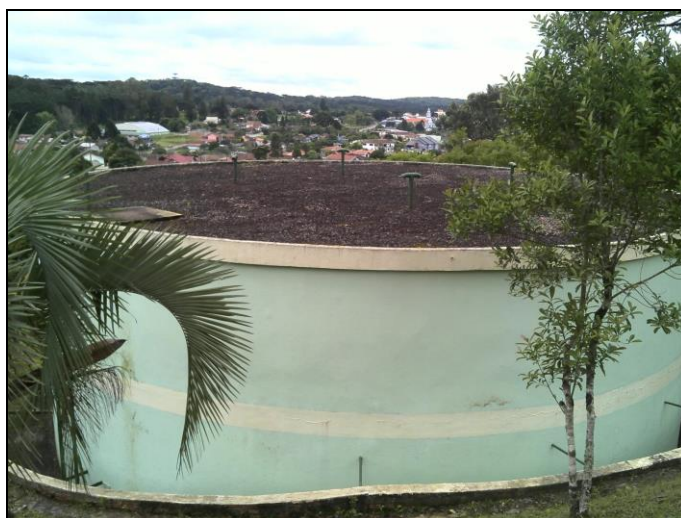
Figura 29: Área de cobertura do reservatório

10) As áreas de cobertura encontram-se em condições adequadas (Resolução ARESC N°11 - Art. 23º)? **Sim (x)** Não ()

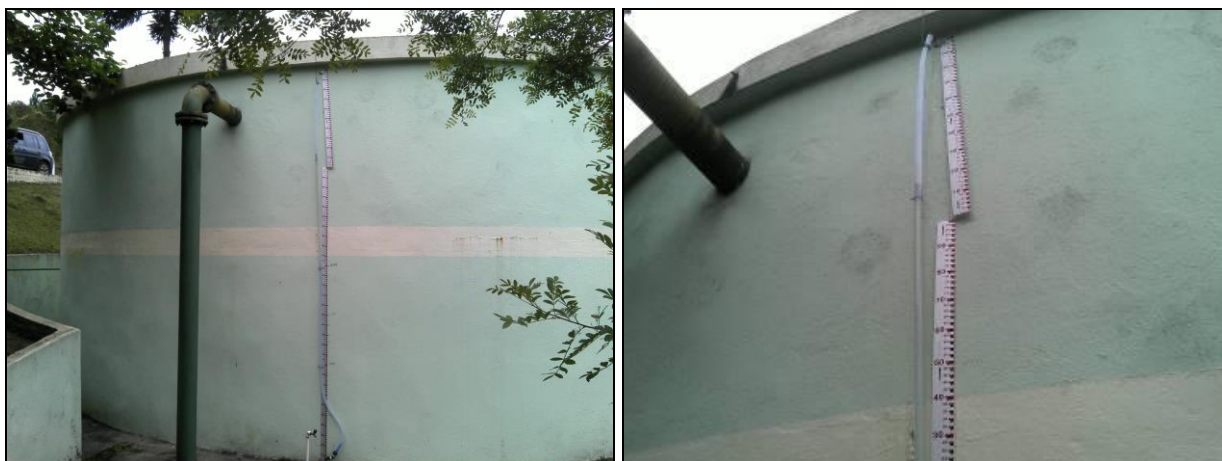
11) Existe medidor de nível do reservatório em condições adequadas (Resolução ARESC N°11 - Art. 23º)? Sim () **Não (x)**

Figura 30: Medidor de nível inadequado

RECOMENDAÇÃO 70: Providenciar medidor de nível em condições adequadas.

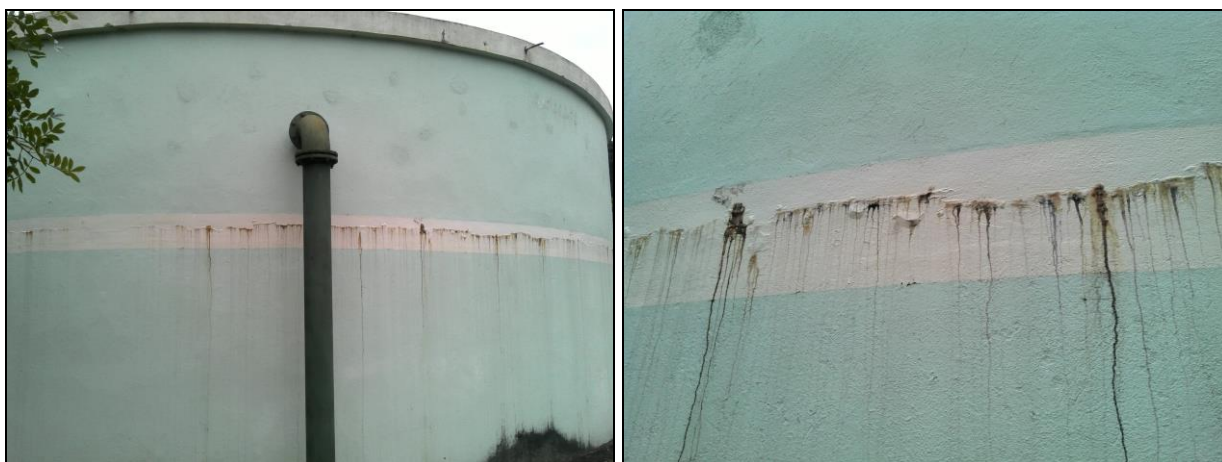
Observação: Reservatório apresenta infiltrações.

Figura 31: Infiltrações no reservatório

RECOMENDAÇÃO 72: Providenciar os devidos reparos de infiltração, impermeabilização e pintura.

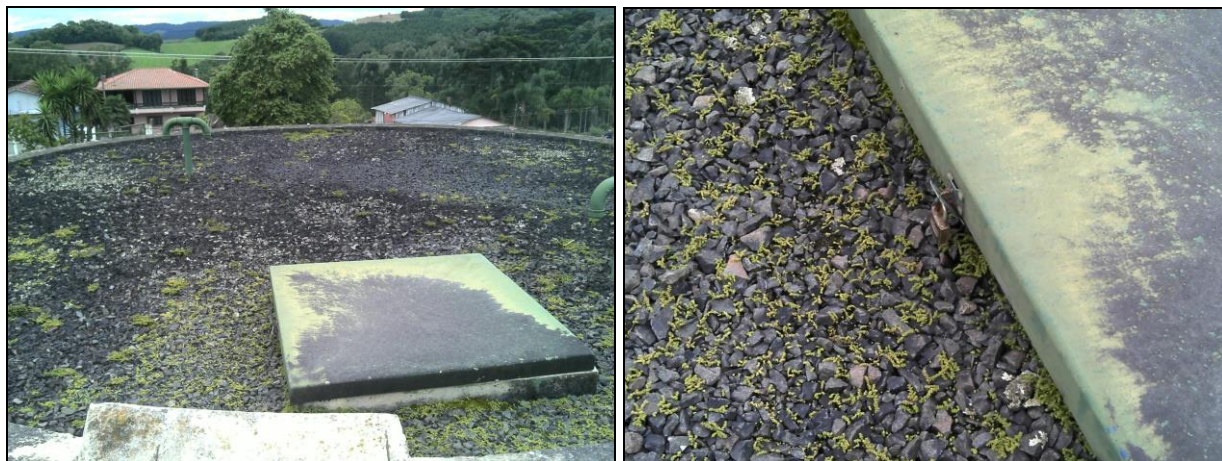
Figura 38: Cobertura do reservatório

10) As áreas de cobertura encontram-se em condições adequadas (Resolução ARESC Nº11 - Art. 23º)? **Sim (x)** Não ()

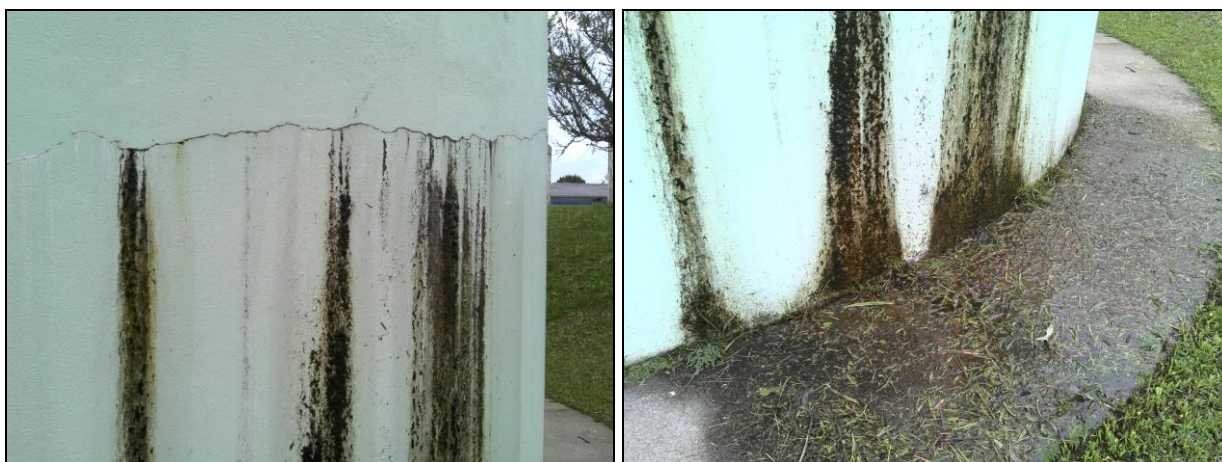
Observação: Reservatório apresenta infiltrações.

Figura 39: Infiltrações do reservatório

RECOMENDAÇÃO 93: Providenciar os devidos reparos de infiltração, impermeabilização e pintura.
