**Agência de Regulação de Serviços Públicos de
Santa Catarina - ARES**

**Relatório de Fiscalização EMERGENCIAL dos
Serviços de Saneamento Básico**

Relatório GEFIS nº 011/2015

Unidade Auditada: Sistema de Esgotamento Sanitário Barra da Lagoa

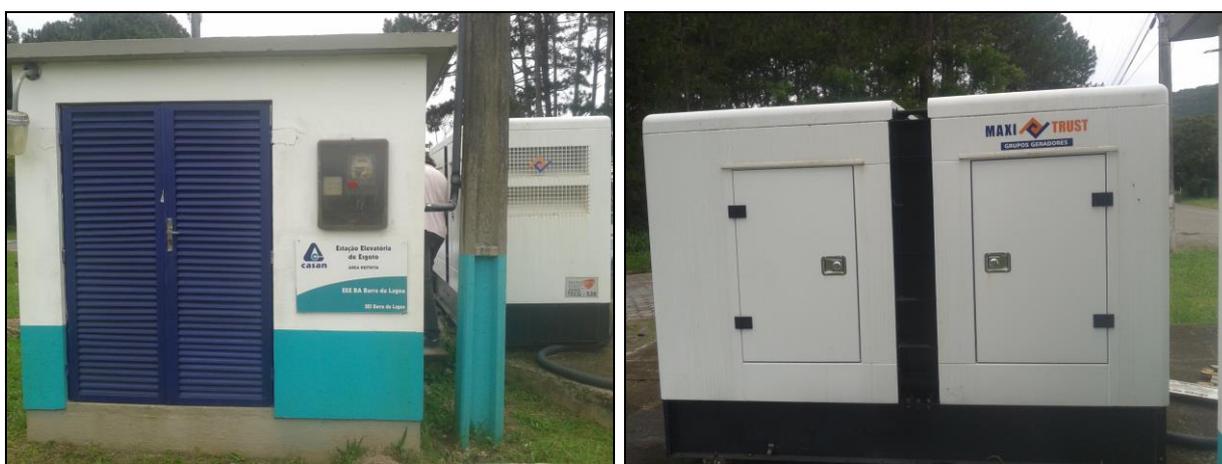
A Figura 1 mostra a estação elevatória. Pode-se observar que, no local, está presente um grupo gerador de energia elétrica, para que o recalque do efluente não seja prejudicado em casos de falta de energia elétrica. A Figura 2 demonstra o ponto de extravasamento de esgoto bruto pela rede pluvial. No momento da vistoria, dia 02/12/2015, nenhum extravasamento foi verificado.

Figura 1: Estação Elevatória de Esgoto Bombeiros do Sistema de Esgotamento Sanitário da Barra da Lagoa

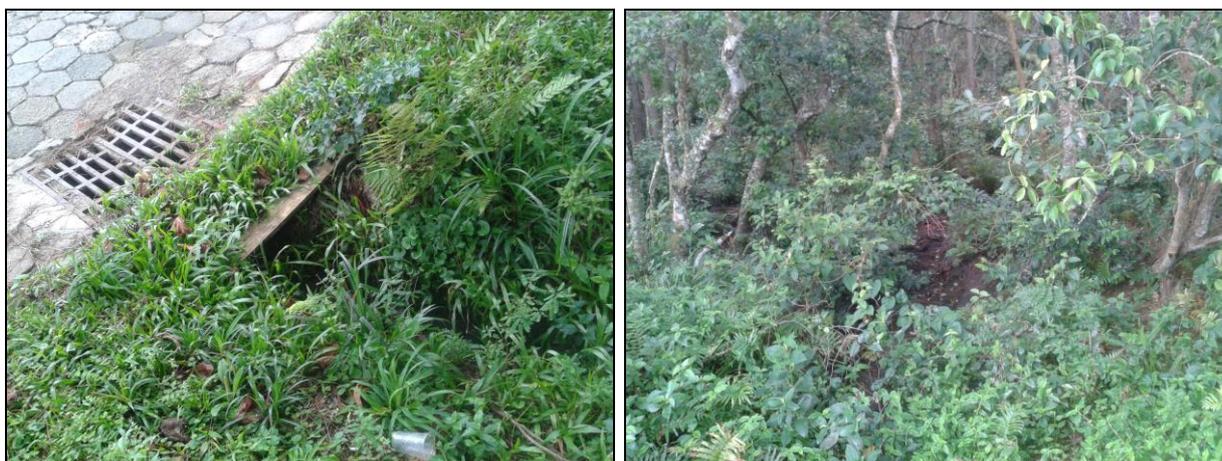
Ressalva-se que esse extravasamento ocorre principalmente em dias de precipitação intensa, pois a EEE Bombeiros foi projetada para uma determinada vazão de efluente. Porém, é sabido que ligações clandestinas de drenagem pluvial são ligadas na rede coletora de esgoto, e também devido as variações de marés, a Elevatória não dá conta de atender uma vazão maior do que a projetada, acontecendo assim, os transbordamentos.

observar, uma delas é que “o nível máximo de extravasão tal que não permita inundação de esgoto no local da elevatória” (NBR 12.208/1992, item 5.4, letra d). Desta forma, a concessionária somente transferiu o problema de inundação pelo extravasamento de esgoto de lugar. Antes extravasava na Elevatória e agora, na rede pluvial que direciona para a área verde ao lado.

Figura 2: Local onde extravasa o esgoto bruto – área verde próxima à elevatória

Mesmo sendo somente em dias de chuva e mesmo sabendo de toda influência de água de chuva que a estação elevatória recebe, o extravasamento não pode continuar ocorrendo. A concessionária deve zelar pela utilização de sua rede coletora de esgoto e não deve admitir a ligação indevida de rede pluvial. Desta forma, como não houve o cumprimento do Termo de Notificação nº 244, datado de 11/08/2014, sugere a aplicação de um Auto de Infração, conforme Art. 26 da Lei nº 16.673/2015, para que a concessionária tome as devidas providências.

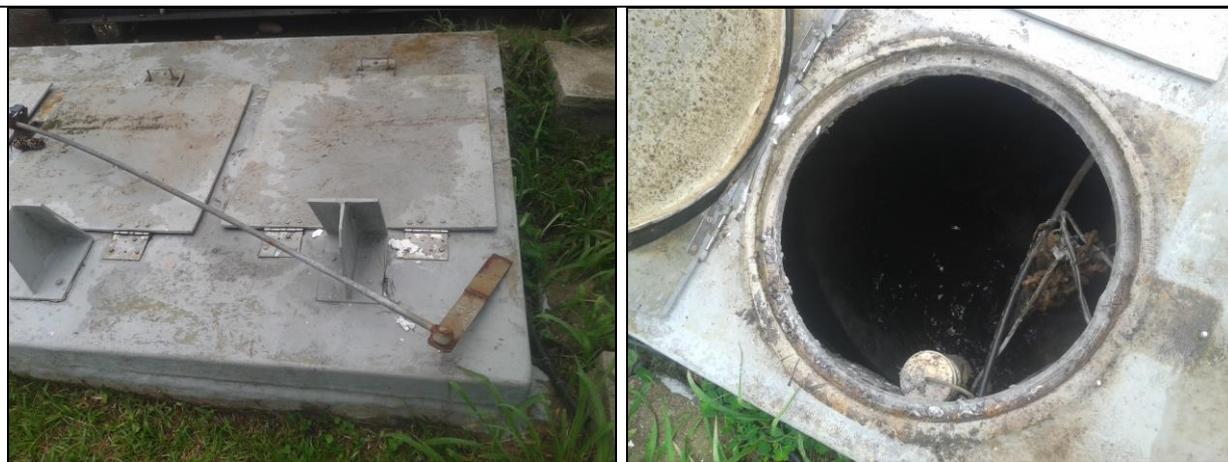
No momento da vistoria também verificado que o a tampa de abertura do poço úmido estava arrombada, conforme figura 3.

Figura 3: Poço úmido da elevatória, com sinais de arrombamento na tampa de abertura
