Agência de Regulação de
Serviços Públicos de Santa Catarina

Fiscalização INICIAL dos Serviços de Saneamento Básico

Unidade Auditada: Sistema de Abastecimento de Água (SAA)

Local: Campo Alegre / SC

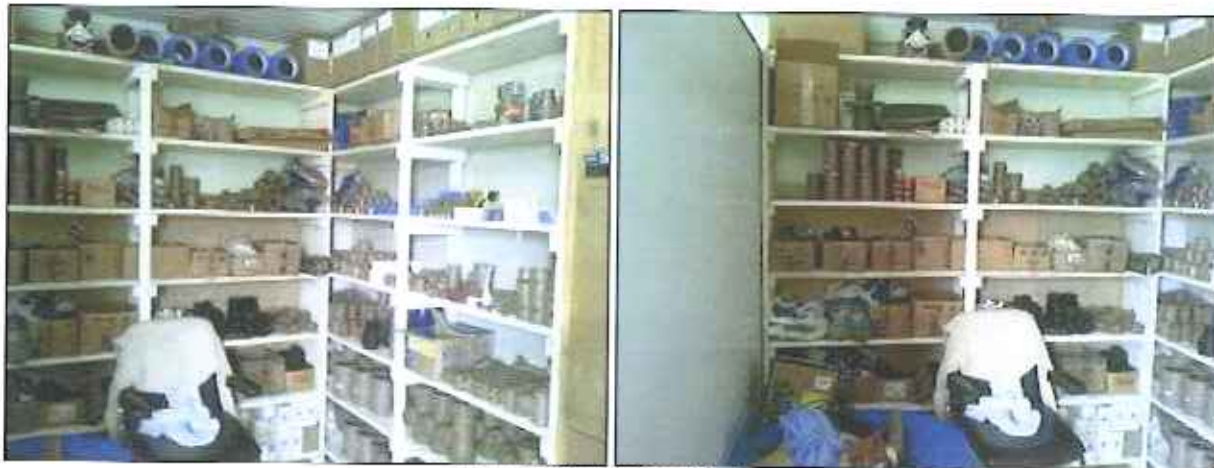
Figura 3: Almoxarifado

12) Os níveis de iluminação são favoráveis (Resolução ARES n° 004 - Art. 127)? **Sim ()** Não (x)

RECOMENDAÇÃO 04: Melhorar condições de conforto do ambiente para os funcionários.

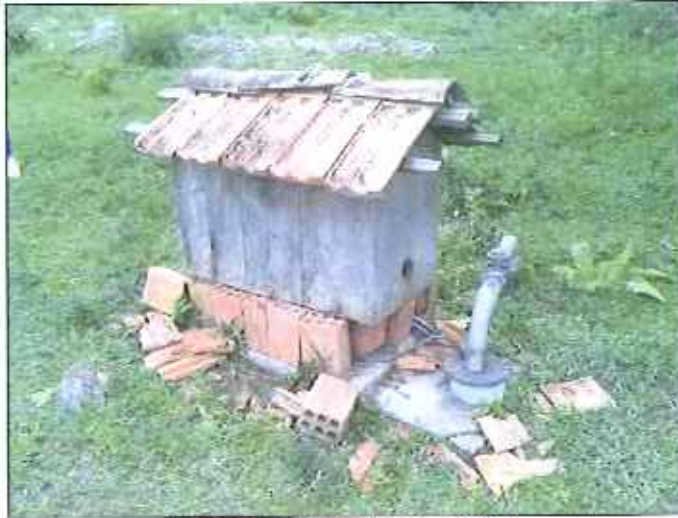
Figura 5: Poço Avenquinha

4) Onde é tratada a água deste manancial? Não há tratamento, água é diretamente lançada na rede de distribuição.

11) Existe proteção contra enchentes e entrada de pessoas estranhas e animais (Resolução ARESC Nº11 - Art. 10º)? Sim () Não (x)

13) Existe placa de identificação com as restrições à utilização da área (Resolução ARESC Nº11 - Art. 10º)? Sim () Não (x)

RECOMENDAÇÃO 10: Providenciar regularização da área.

RECOMENDAÇÃO 12: Providenciar tratamento adequado imediatamente (desinfecção e fluoretacão).

RECOMENDAÇÃO 14: Providenciar placas de identificação e restrição de acesso.

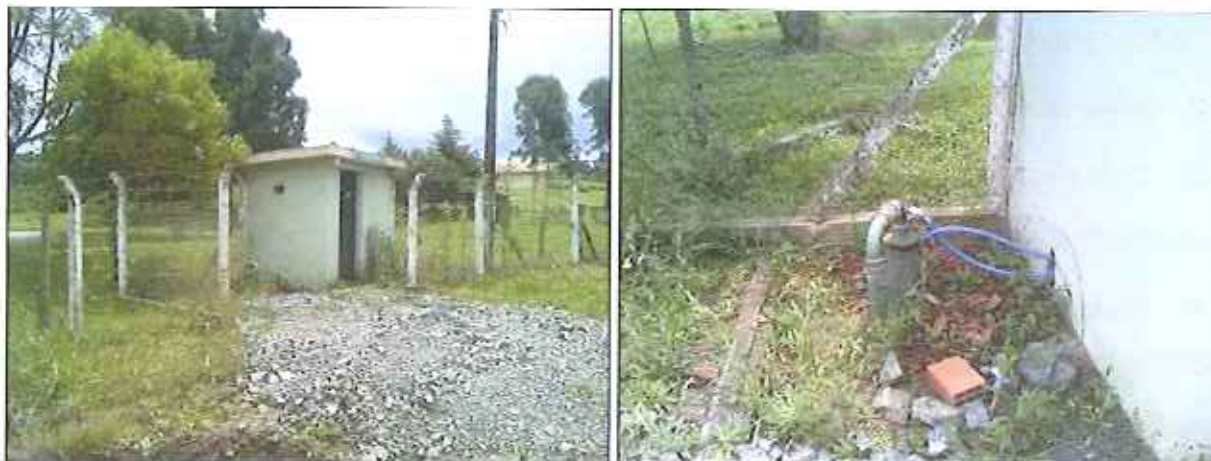
Figura 6: Poço Avenquinha II

07) Existe cerca de proteção da área do manancial (Resolução ARESC nº11- Art. 10º)? Sim Não

09) As condições operacionais da captação são adequadas (Resolução ARESC nº11 Art. 11º)? Sim () Não (x) - Obs.: Estrutura comprometida.

11) Existe proteção contra enchentes e entrada de pessoas estranhas e animais (Resolução ARESC Nº11 - Art. 10º)? Sim () Não (x)

13) Existe placa de identificação com as restrições à utilização da área (Resolução ARESC Nº11 - Art. 10º)? Sim () Não (x)

RECOMENDAÇÃO 17: Providenciar isolamento adequado da área.

RECOMENDAÇÃO 18: Providenciar placas de identificação e restrição de acesso.

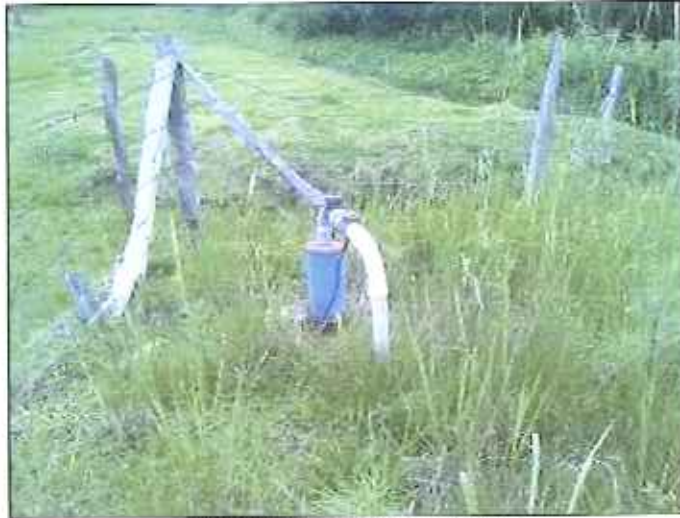
Figura 8: Poço Corredeira

04) Onde é tratada a água deste manancial? Não há tratamento, água é diretamente lançada na rede de distribuição.

RECOMENDAÇÃO 25: Providenciar tratamento adequado imediatamente (desinfecção e fluoretação).

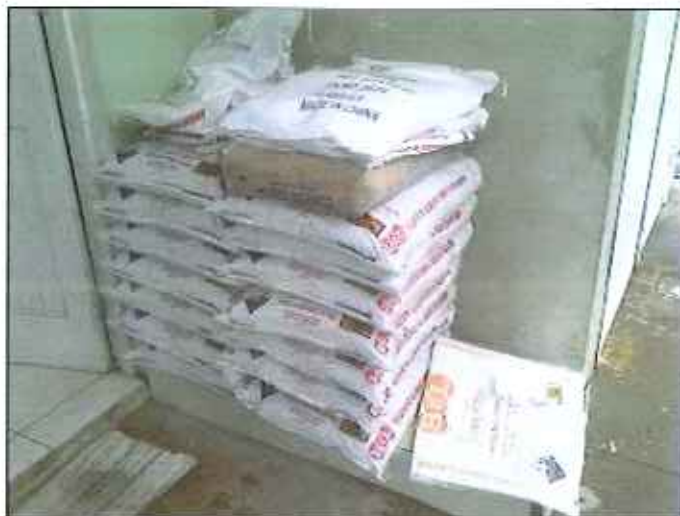
27) O armazenamento dos produtos químicos é adequado (Resolução ARESC Nº11 - Art. 18º §2º)? Sim () Não (x)

Figura 19: Almojarifado da ETA

RECOMENDAÇÃO 45: Providenciar local adequado para armazenamento dos produtos químicos.

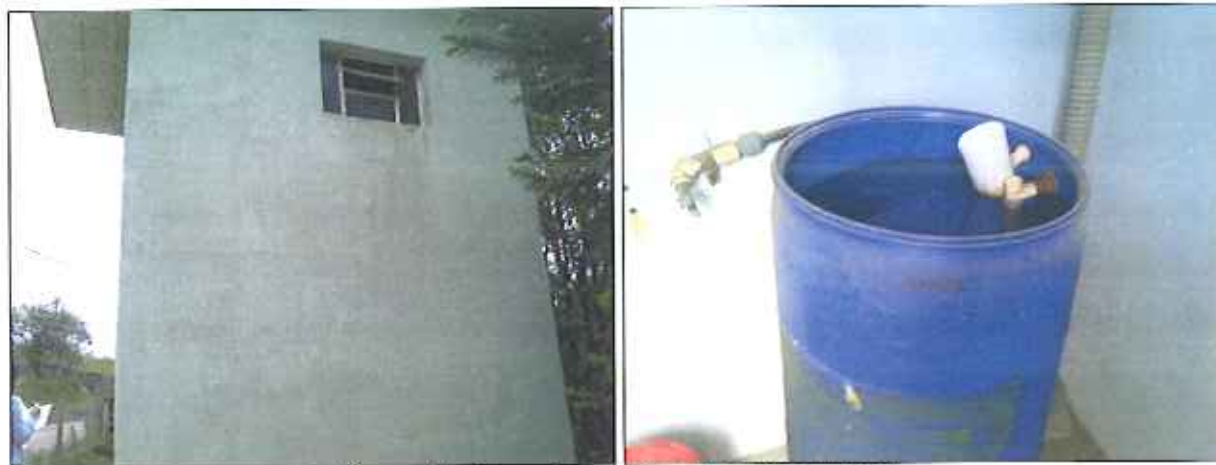
Unidade de tratamento: Na Casa de química somente é feita a desinfecção da água bruta com cloro.

Figura 25: Casa de química Poço São Miguel

RECOMENDAÇÃO 56: Providenciar tratamento adequado imediatamente (fluoretação).

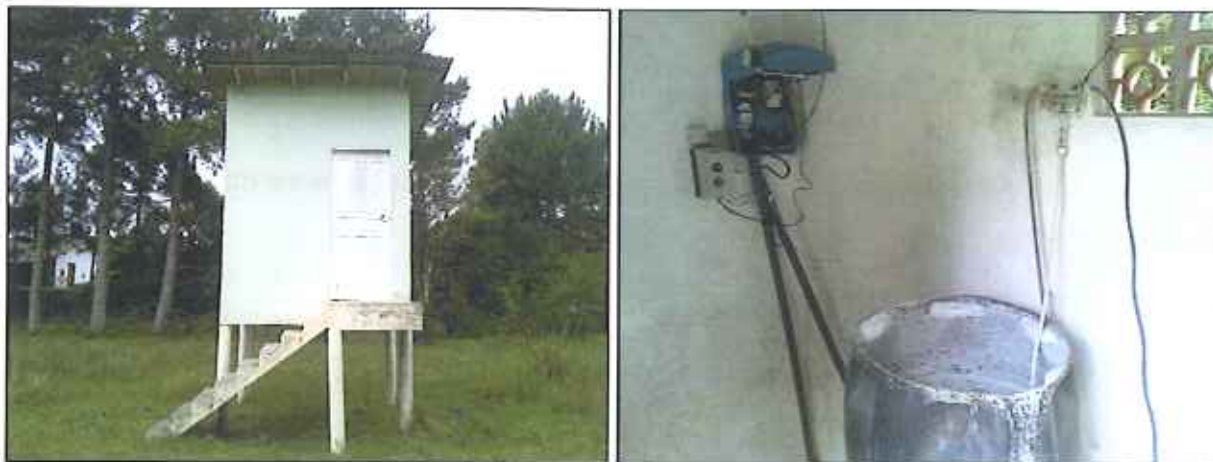
Unidade de tratamento: Na Casa de química somente é feita a desinfecção da água bruta com cloro.

Figura 26: Casa de química Poço Lageado Comunidade

RECOMENDAÇÃO 61: Providenciar tratamento adequado imediatamente (fluoretação).

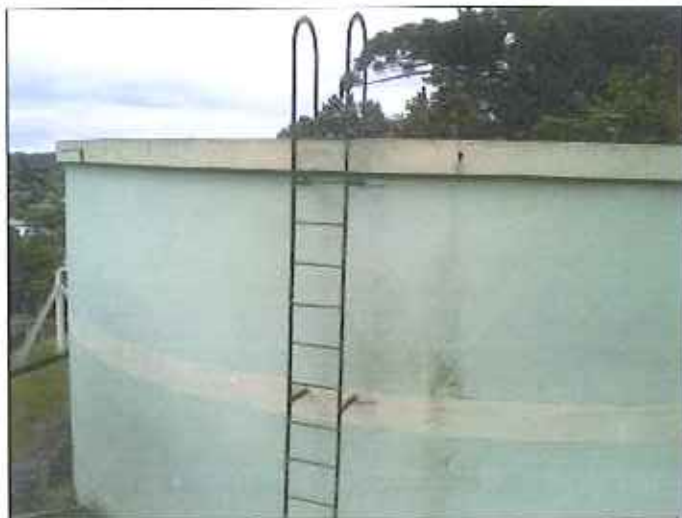
Figura 28: Escada inadequada

09) Existe guarda-corpo nas áreas de visitação (Resolução ARESC N°11 Art. 23°)? Sim ()
Não (x)

RECOMENDAÇÃO 69: Instalar guarda-corpo visto a facilidade de acesso.

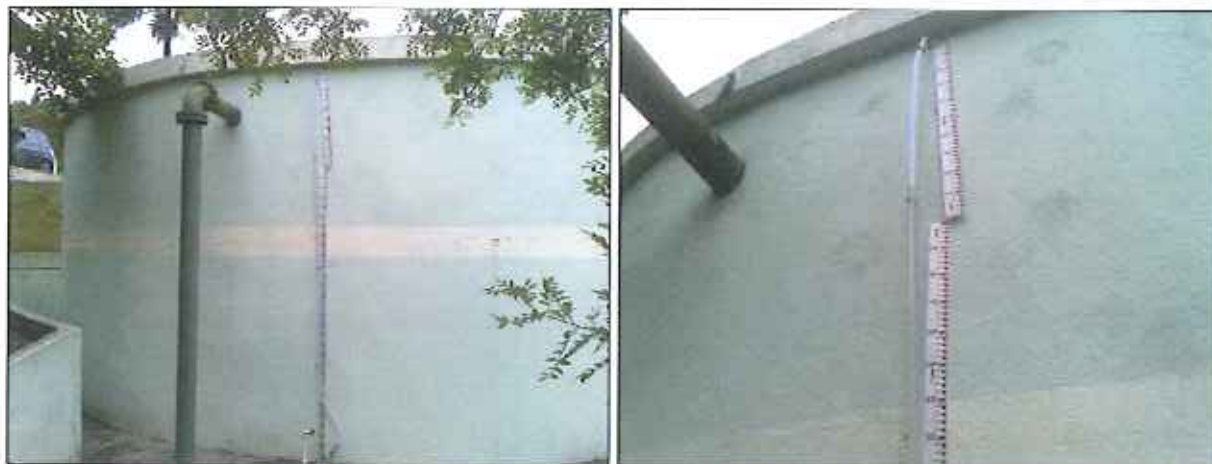
Figura 30: Medidor de nível inadequado

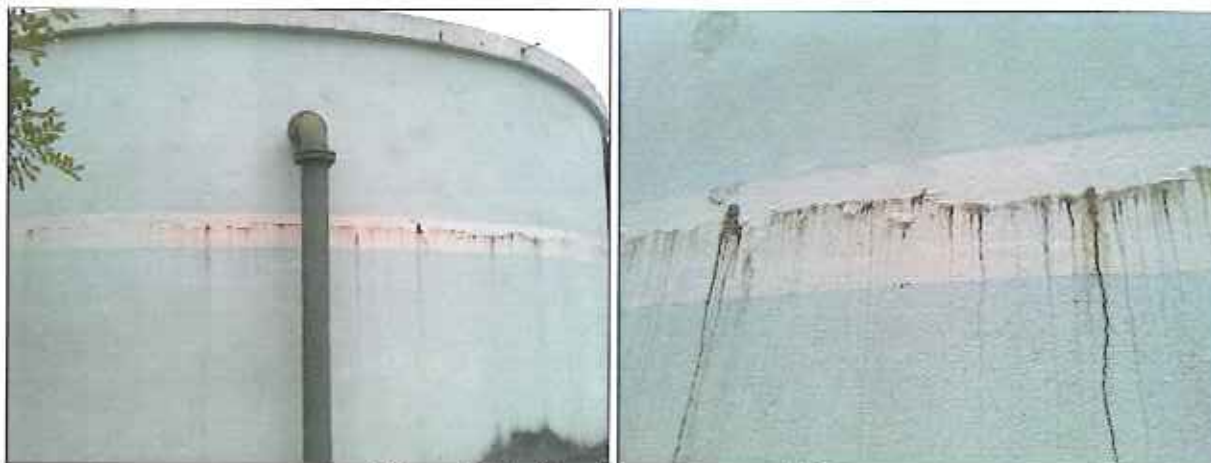
Observação: Reservatório apresenta infiltrações.

Figura 31: Infiltrações no reservatório

RECOMENDAÇÃO 72: Providenciar os devidos reparos de infiltração, impermeabilização e pintura.

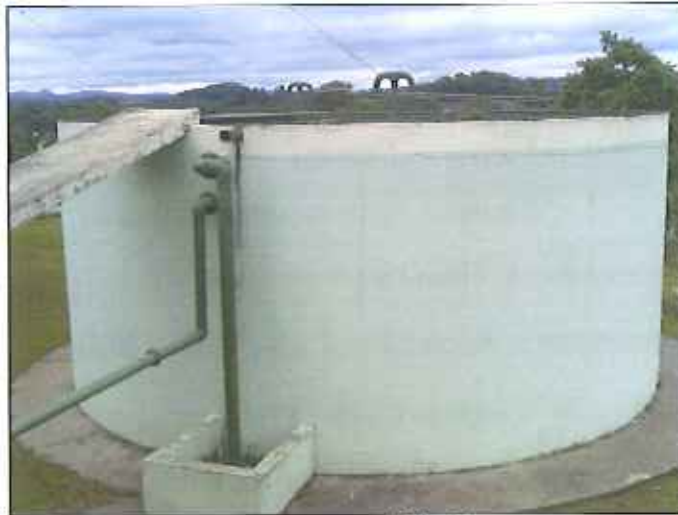
Figura 37: Reservatório Fragoso

Observação: Reservatório apresenta infiltrações.

RECOMENDAÇÃO 93: Providenciar os devidos reparos de infiltração, impermeabilização e pintura.
