## Relatório de Fiscalização EMERGENCIAL dos Serviços de Saneamento Básico

Relatório Aresc GEFIS nº 009/2016

Data: Fevereiro de 2016.

Município: FLORIANÓPOLIS / SC

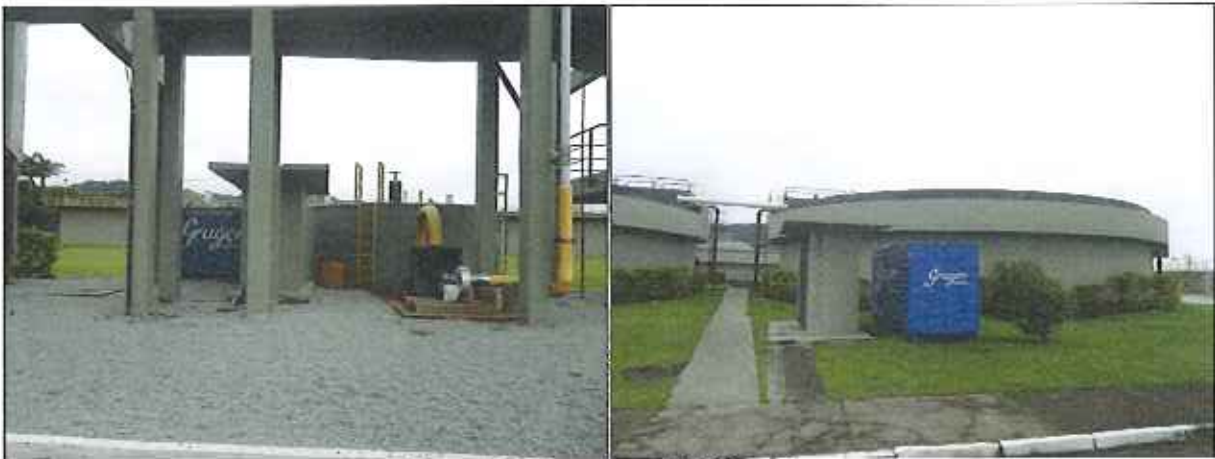
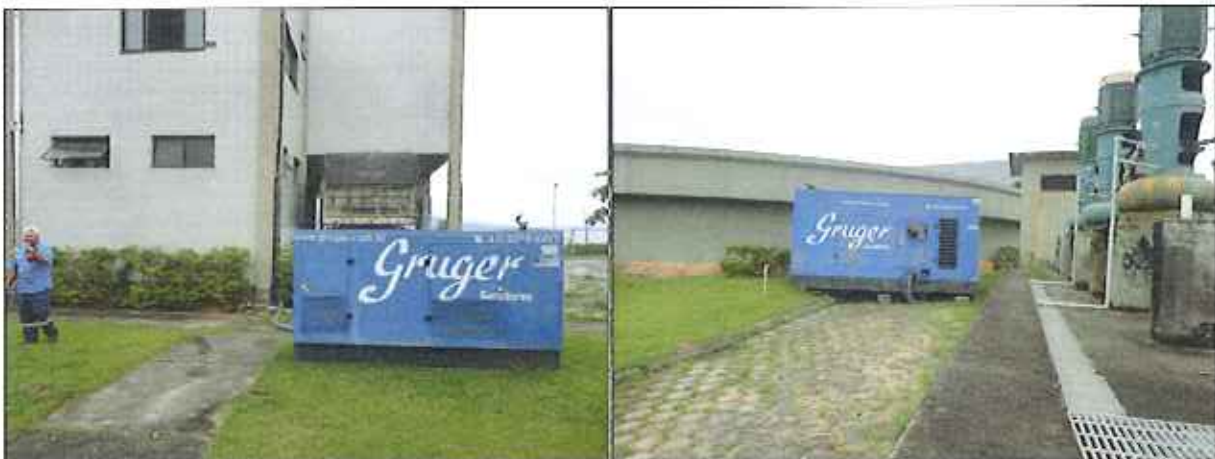
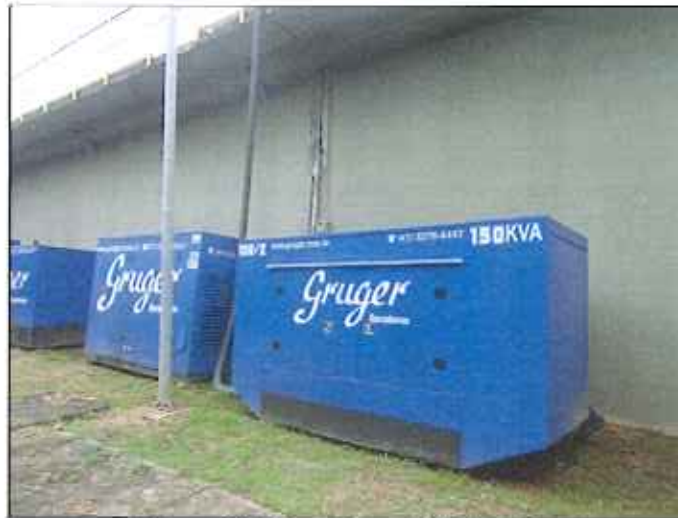
Problemas foram encontrados na ETE Insular em dois dos cinco grupos geradores instalados. A Concessionária ficou de substituí-los. Já na ETE João Paulo, o grupo gerador não funciona para toda Estações, apenas para Estação Elevatória de Esgoto.

Figura 11: Geradores ETE Insular

Figura 12: Geradores ETE Insular

Figura 13: Geradores ETE Insular

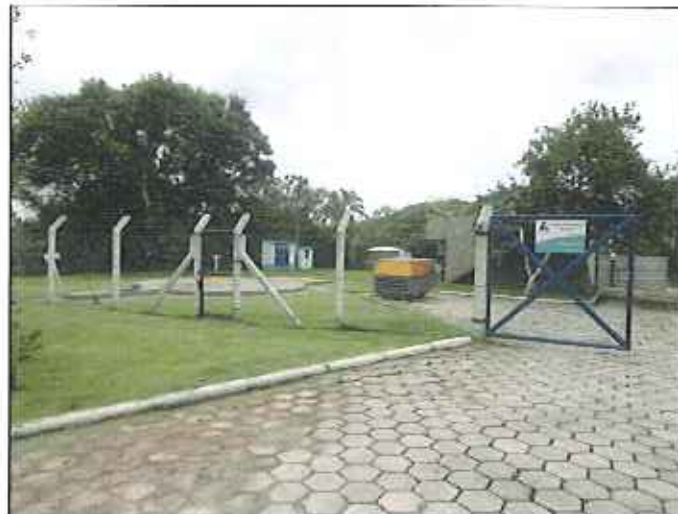
Figura 27: Geradores ETE João Paulo

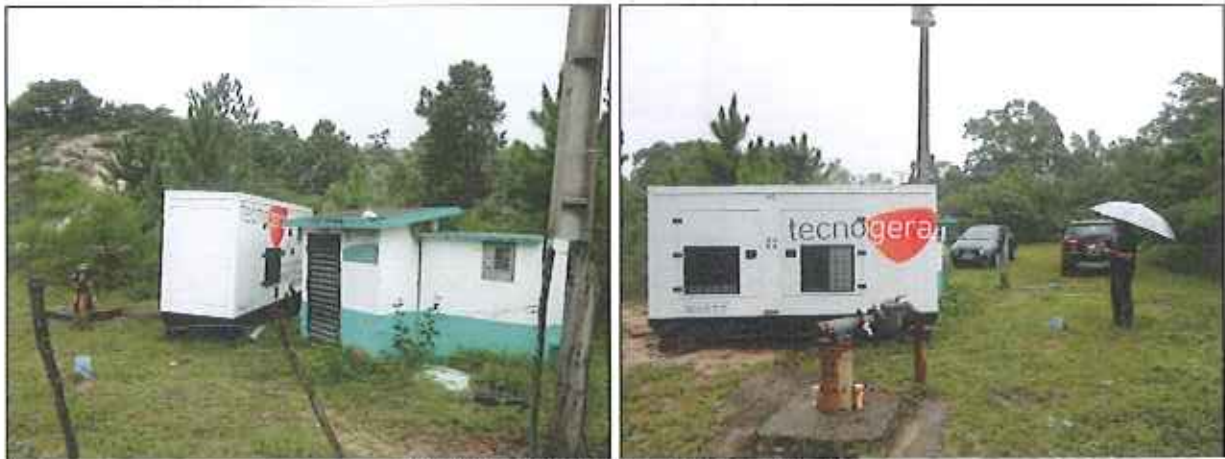
Problemas foram encontrados no Poço Bianco, cujo filtro do diesel estava solto, mas foi imediatamente reparado pelos funcionários da empresa de locação dos grupos geradores.

Figura 39: Gerador no Poço Bianco

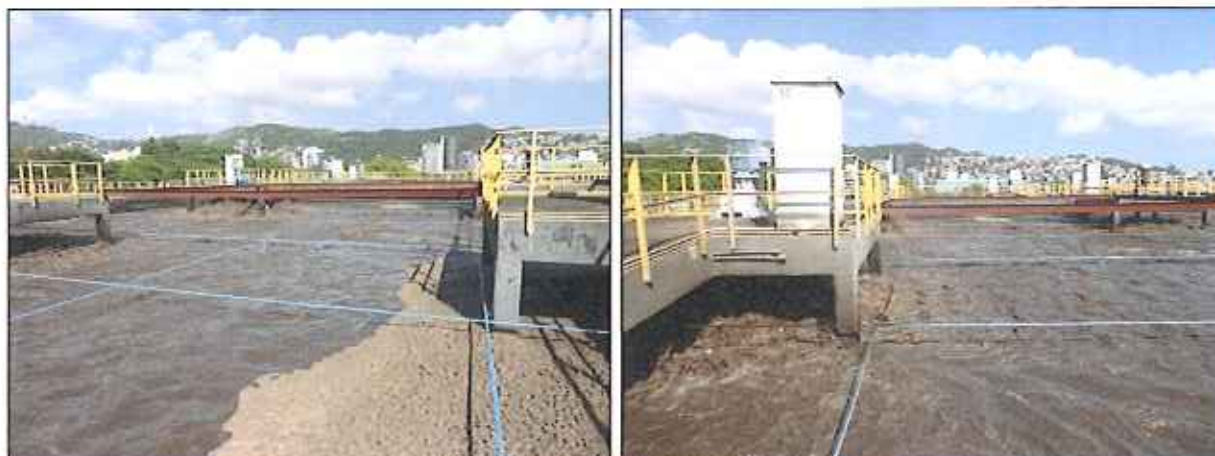
Em outras vistorias de fiscalização, assim como durante esta visita, foi constatado o rompimento de alguns tirantes do tanque de aerção na ETE Insular, conforme Figura 57.

Figura 57: Aerador ETE Insular

Deverá ser apresentada, **em 15 dias**, uma posição da Concessionária em relação às não conformidades verificadas nos Sistemas de Abastecimento de Água e Esgotamento Sanitário (item 7 deste Relatório), de modo a sanar os problemas identificados, conforme regra o Art. 10 da Resolução ARESC nº 047/2016.

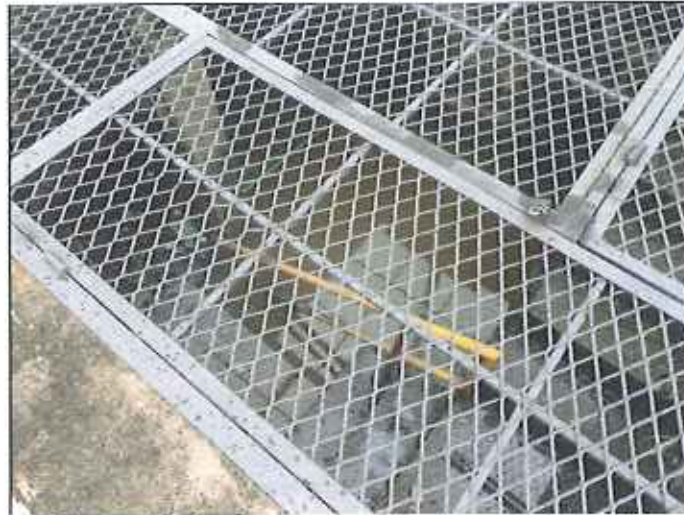
Durante a visita foi constatado que o gradeamento da Elevatória estava entupido, conforme figura 58.

**Figura 58: Gradeamento entupido EEE Sacolão**

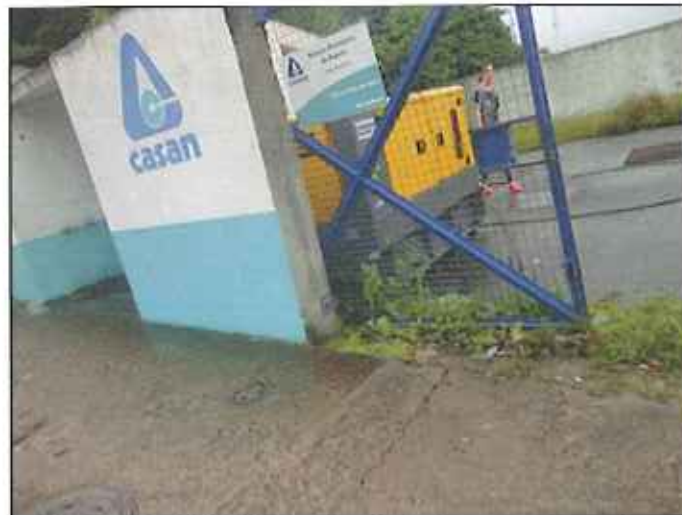
**Figura 59: EEE J4 Condomínio Argus - Coqueiros**

Durante a visita foi observado que o portão de entrada da Elevatória encontrava-se danificado, conforme figura 59.

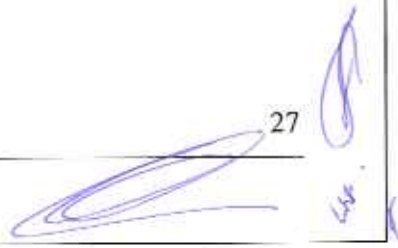
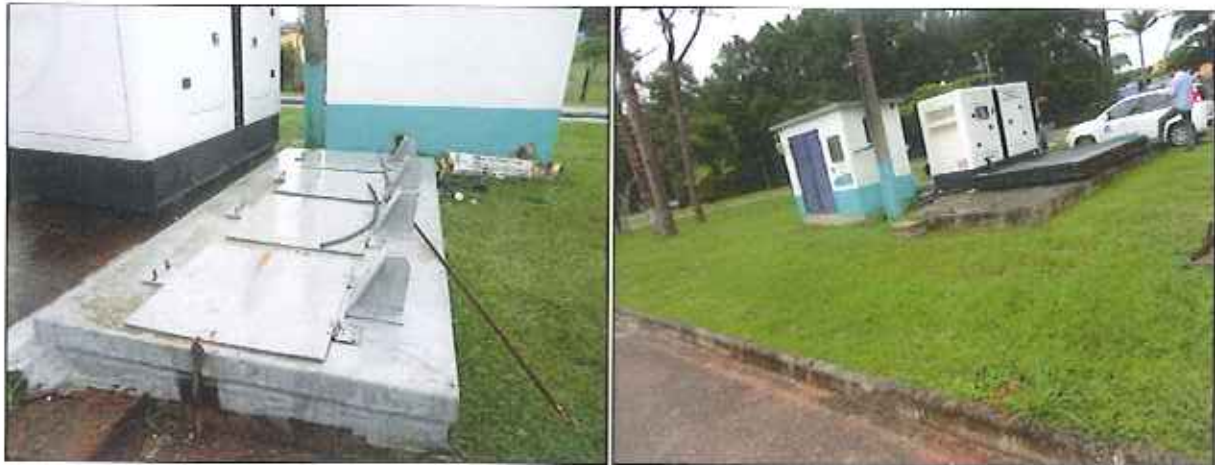
Figura 60: EEE Bombeiros Barra da Lagoa

Durante a visita constatou-se a falta de segurança do poço úmido da Elevatória, pois não possui nenhum tipo de travamento da abertura do poço úmido. Além disso, o próprio gerador não estava isolado, ficando exposto no terreno, conforme figura 60.

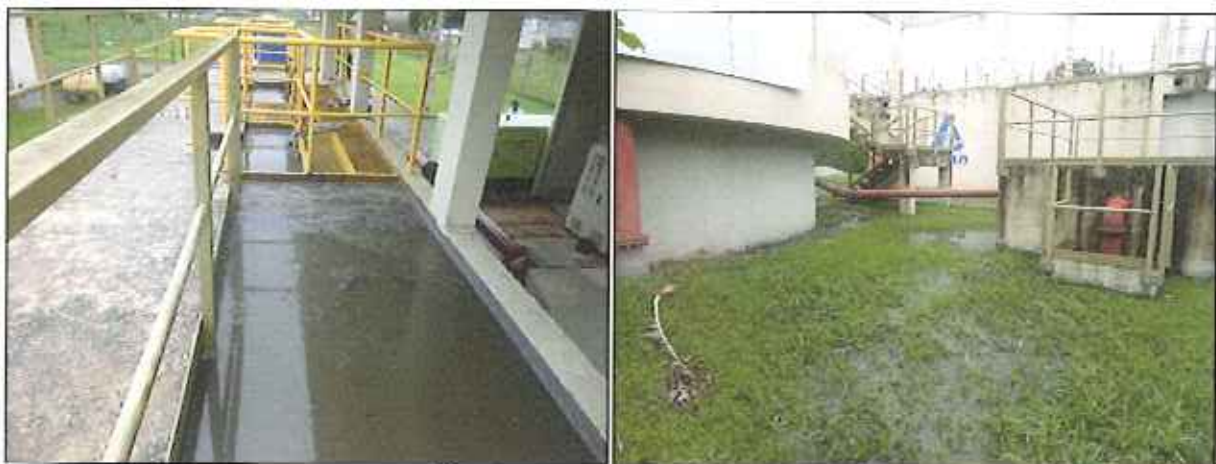
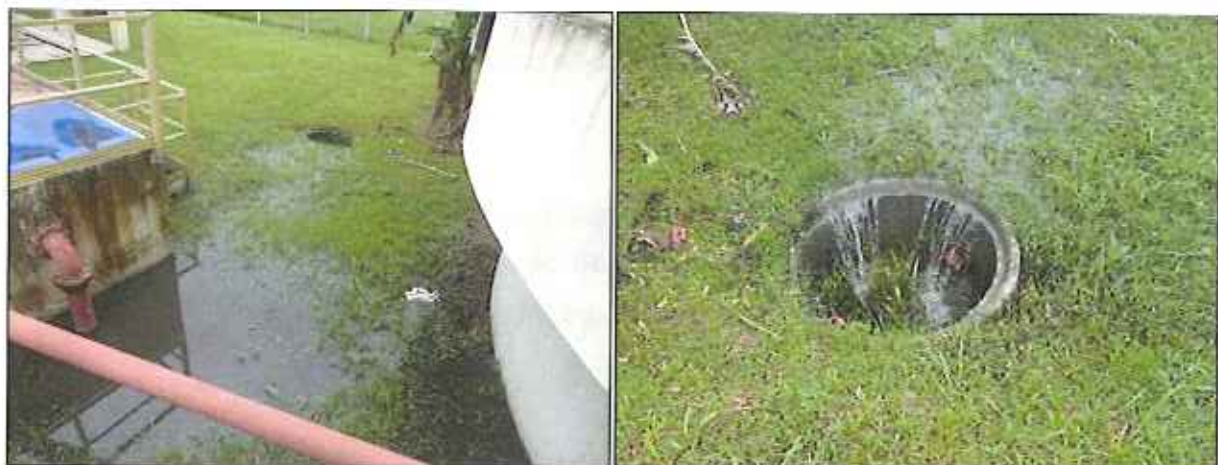
Figura 61: EEE ETE Ingleses

Durante a visita foi constatado o extravasamento de efluente de um tanque da Estação Elevatória, conforme figuras 61 e 62.

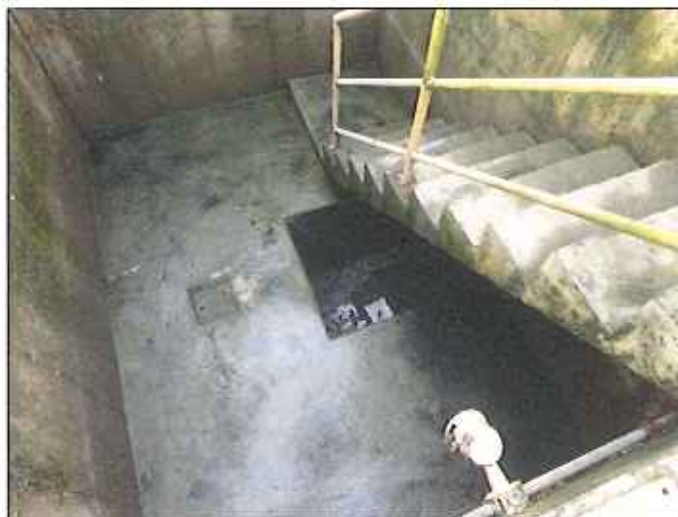
Figura 63: EE Cachoeira

Durante a visita foi observada a falta de gradeamento na Elevatória, podendo danificar o sistema de sucção do efluente, conforme figura 63.

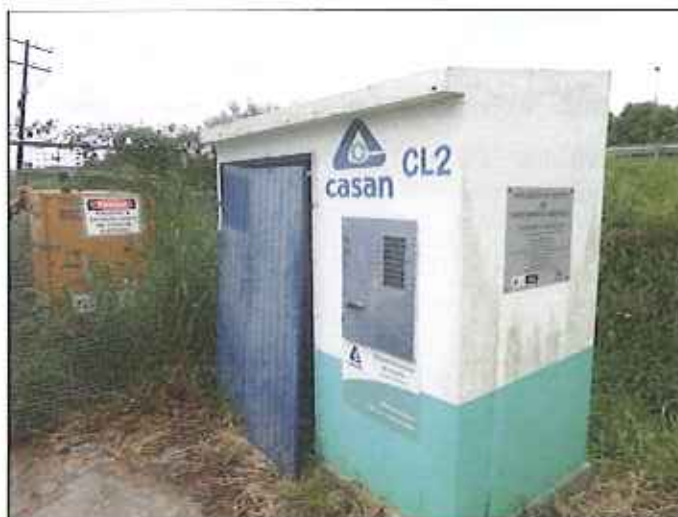
Figura 64: Canto do Lamin Canasvieiras

Durante a visita foi verificado que a porta da Elevatória encontra-se quebrada, facilitando a entrada de pessoas não autorizadas no local, conforme figura 64.

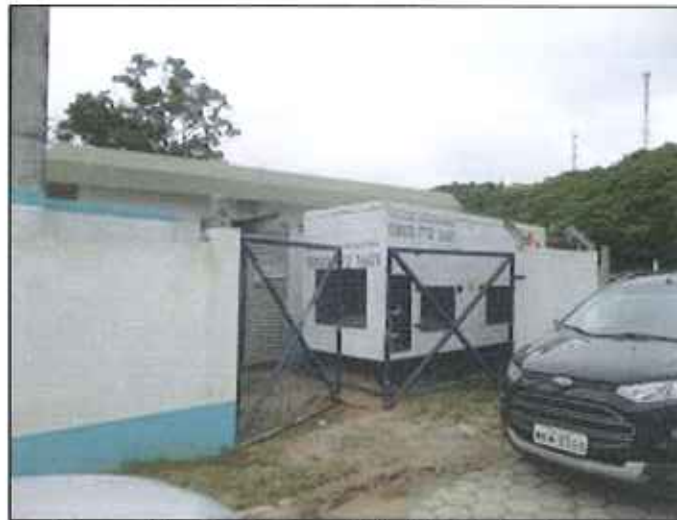
Durante a visita foi observado que a fiação do painel de comando do grupo gerador estava exposta sob o terreno, sem calhas ou qualquer tipo de proteção. Além disso, foi verificada a

obstrução do portão de acesso devido ao acúmulo de areia na entrada da unidade, conforme figura 65.

**Figura 65: Portão com dificuldade de abertura**

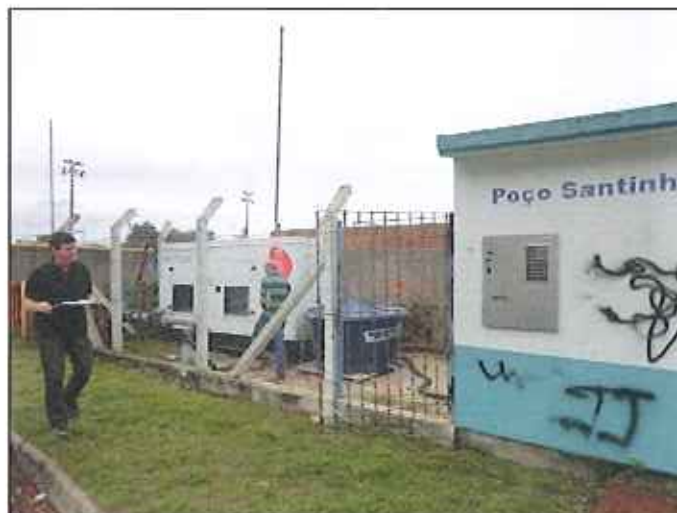
**Figura 66: Poço Santinho**

Durante a visita, foi verificado que o quadro de energia do Poço estava sem o lacre de proteção conforme figura 66, ficando exposto. Além disso, ainda apresentava vazamento de cloro, conforme já detectado em outras visitas de fiscalização.

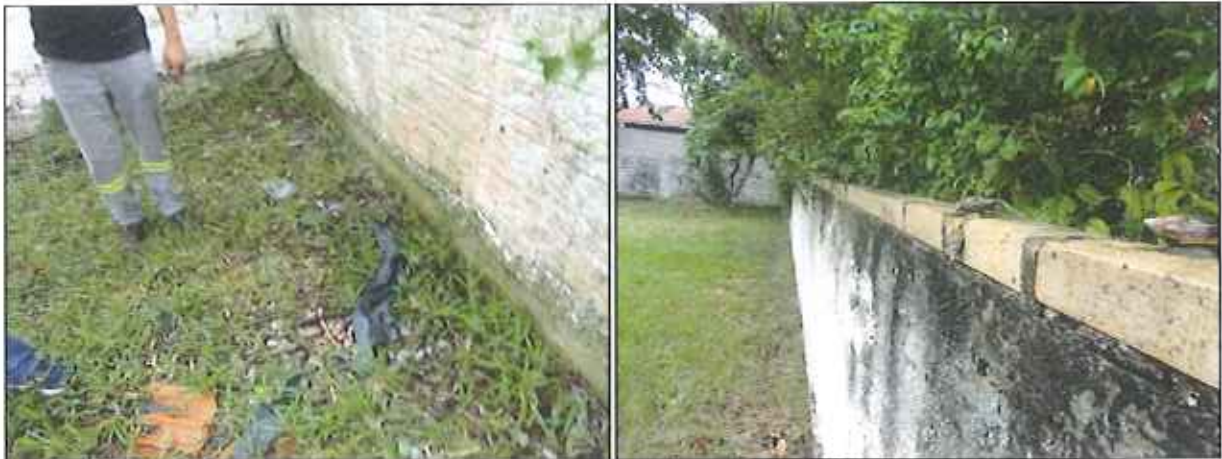
Durante a visita, verificou-se que os Poços Didi II, Ipanema e Moçambique desproviavam de

manutenção e limpeza da área, como consequência, a proliferação de insetos e animais na vizinhança pode ocorrer, conforme figura 67.

Figura 67: Falta de manutenção e limpeza em alguns poços

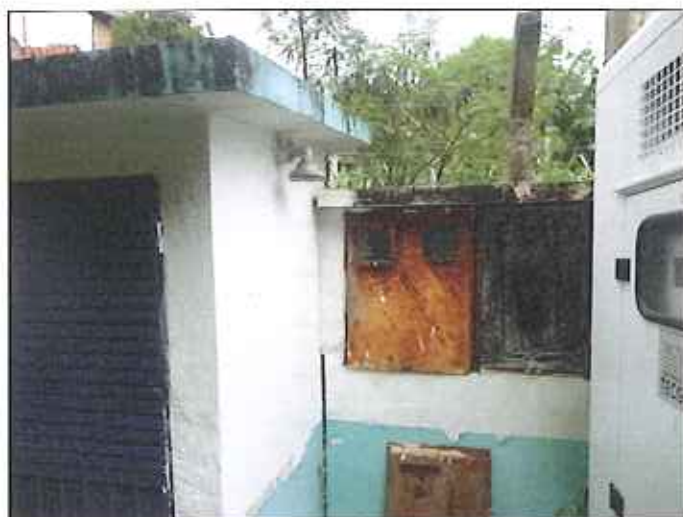
Além disso, foi observado que o quadro de energia do Poço Edmundo III estava queimado, conforme figura 68. Segundo o funcionário que acompanhou a vistoria, existe um processo de licitação em andamento para a padronização dos quadros de energia dos poços da Concessionária.

Figura 68: Quadro de energia queimado do Poço Edmundo III
