RELATÓRIO DE FISCALIZAÇÃO

Assunto: Fiscalização de ACOMPANHAMENTO dos
Serviços de Saneamento Básico

Local: LAGUNA/SC

Data da Inspeção: 14/06/2012

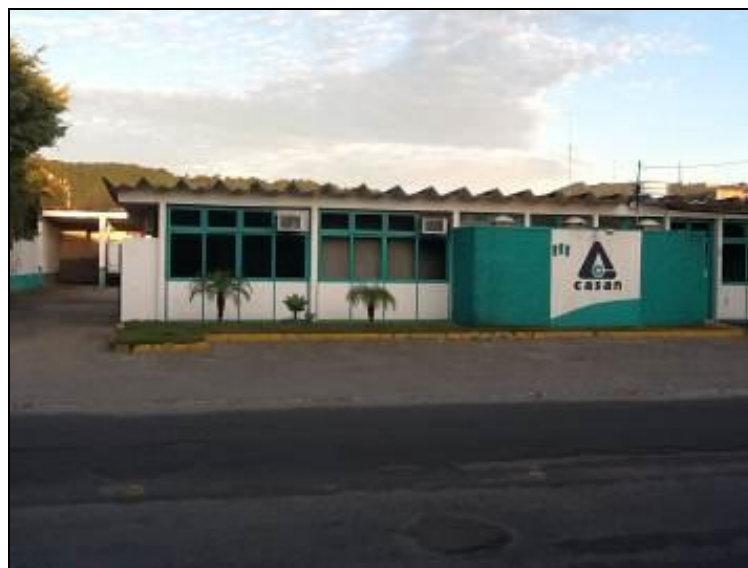
Fachada do Escritório de Laguna

- 1) Existe identificação de que ali funciona um escritório de atendimento (Lei nº 8.078 - Art. 6º)? Sim (x) Não () Pendência ():

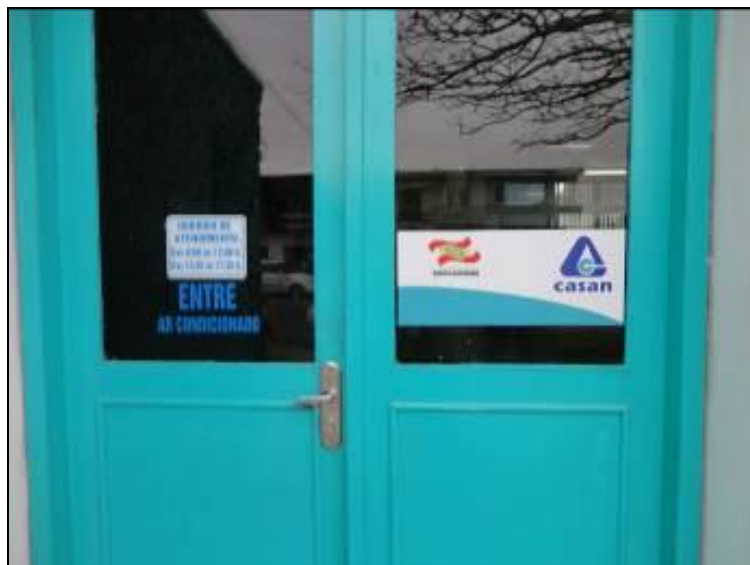
- 2) Há placa indicativa do horário de funcionamento (Lei nº 8.078 - Art. 6º)? Sim (x)
Não () Pendência ():

Cartaz com horário de funcionamento

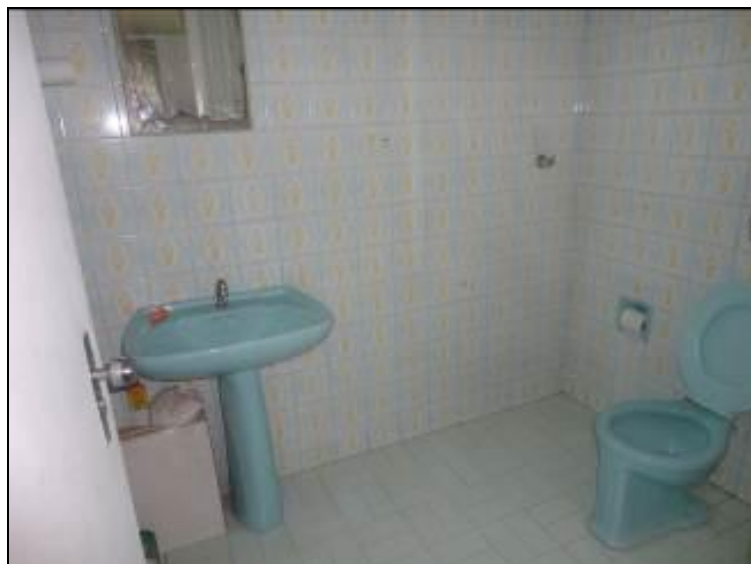
- 6) Existe sanitário disponível para uso dos funcionários (Resolução AGESAN nº 004 - Art. 127)? Sim (x) Não ()
Encontra-se em boas condições de higiene e limpeza? Sim (x) Não () Pendência ():

Sanitário disponível no Escritório

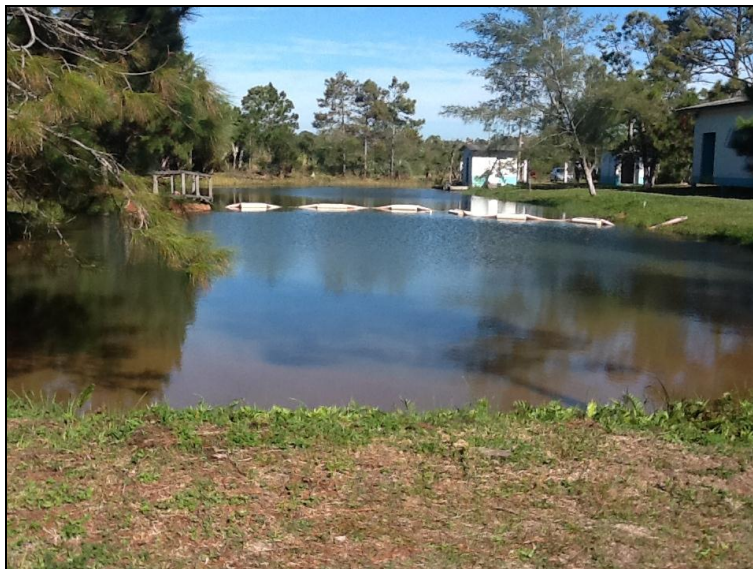
3) Existe cerca de proteção da área do manancial (Resolução AGESAN N°11- Art. 10º)? Sim () Não () Pendência (x): Área apenas parcialmente cercada.

Visão geral das lagoas de decantação da Área do manancial.

RECOMENDAÇÃO 8: Providenciar isolamento com recuperação das cercas, identificação e placas de restrição de uso.

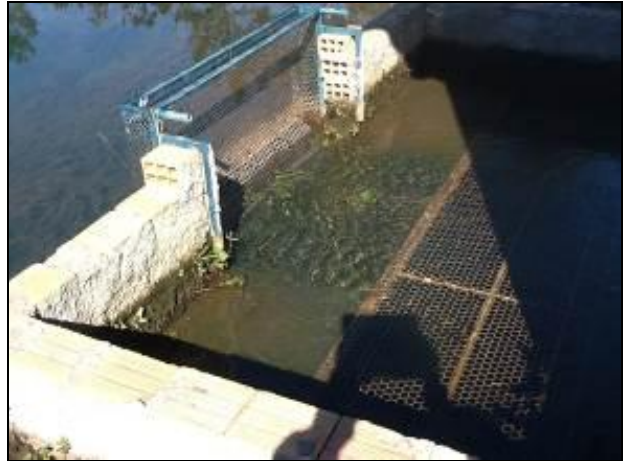
5) As condições operacionais da captação são adequadas (Resolução AGESAN N°11 Art. 11º)? Sim () Não () Pendência (x): Condições de limpeza inadequadas.

Área de sucção/entrada da água para as bombas de recalque.

RECOMENDAÇÃO 9: Necessidade de melhorar as condições de limpeza/manutenção.

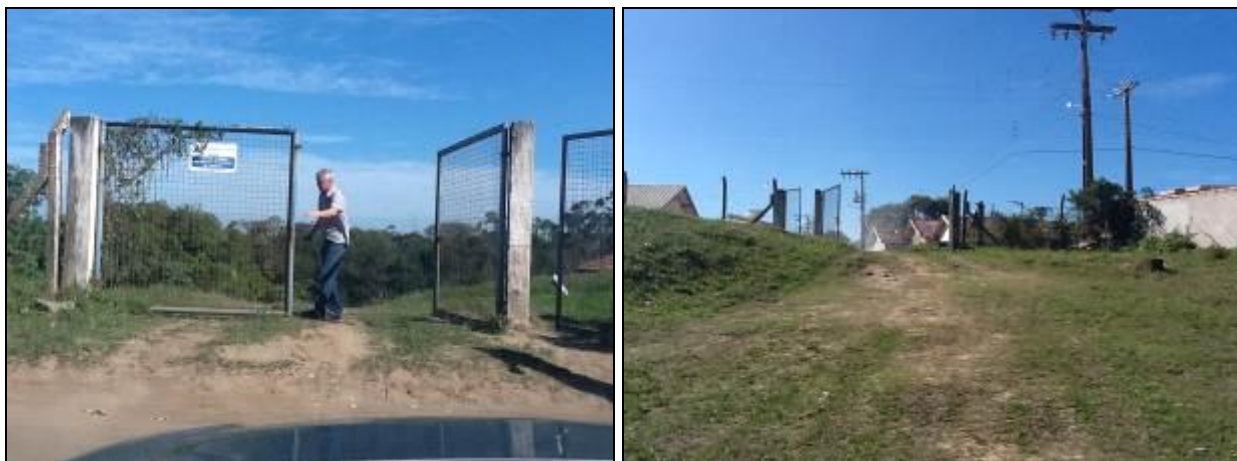
8) Existe cerca de proteção da ETA em bom estado de conservação (Resolução AGESAN N°11 - Art. 15°)? Sim (x) Não () Pendência (x): Obs.: Devem ser melhoradas.

Acesso principal da ETA.

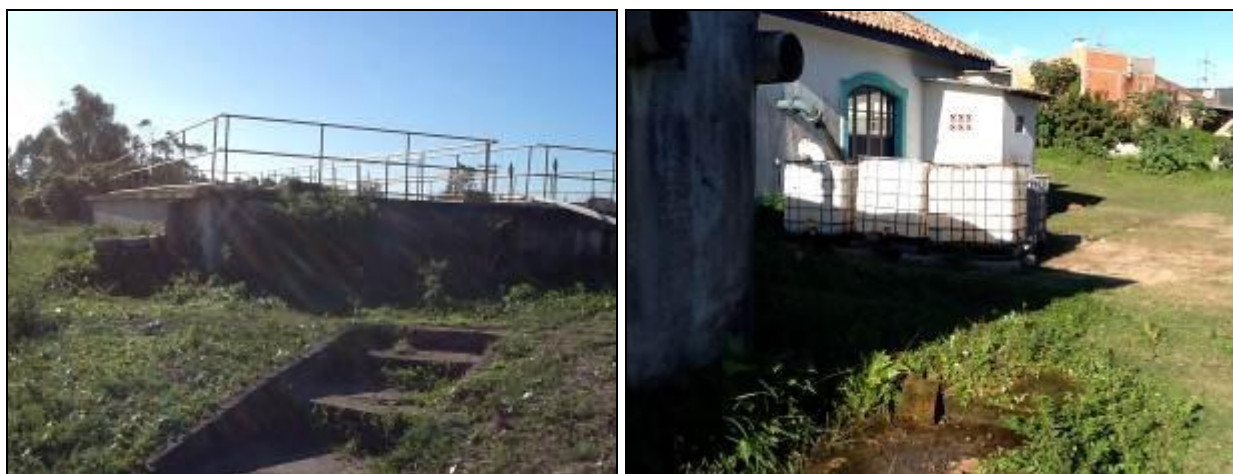
9) As condições de limpeza do pátio externo são boas (Resolução AGESAN N°11 - Art. 15º)? Sim () Não () Pendência (x): As áreas externas de todas as Unidades do SAA necessitam de melhorias consideráveis.

Áreas externas em mal estado de conservação.

RECOMENDAÇÃO 18: Apresentar solução para a situação das Unidades.

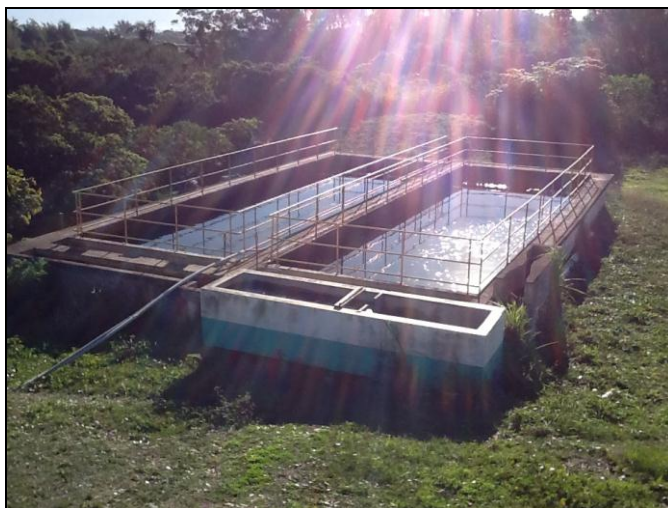
12) Os decantadores estão em boas condições (Resolução AGESAN N°11 - Art. 15º)? Sim () Não (x) - N° de decantadores: 02 (dois) – Obs.: A reforma e adequação dos decantadores esta prevista na licitação, edital 001/2012.

Sistema de tratamento físico

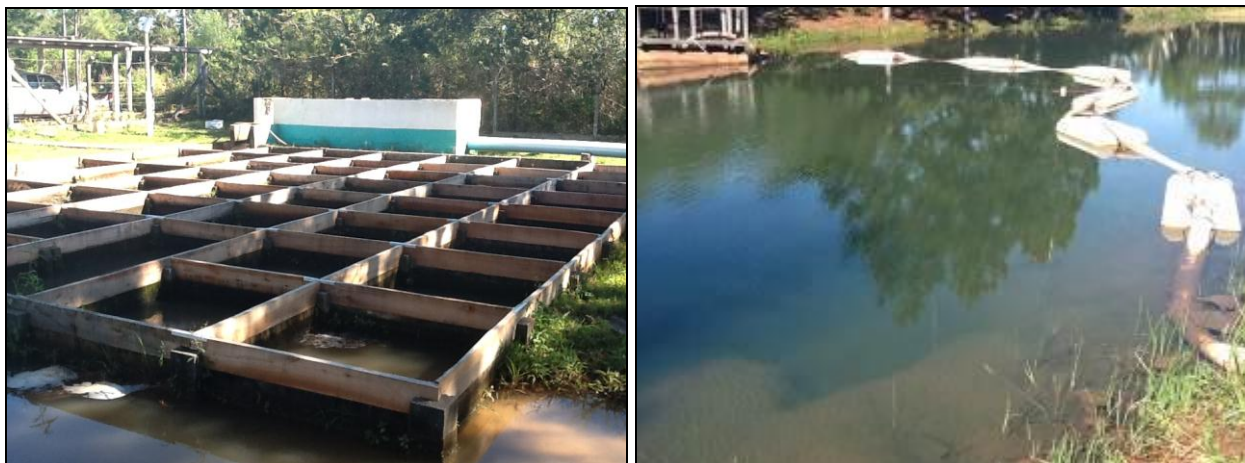
37) Os decantadores estão em boas condições (Resolução AGESAN N°11 - Art. 15º)? Sim () Não (x) - N° de decantadores: 03 (três). Cada um dele possui duas células.

Sistema de tratamento físico da ETA do Canal do Gi

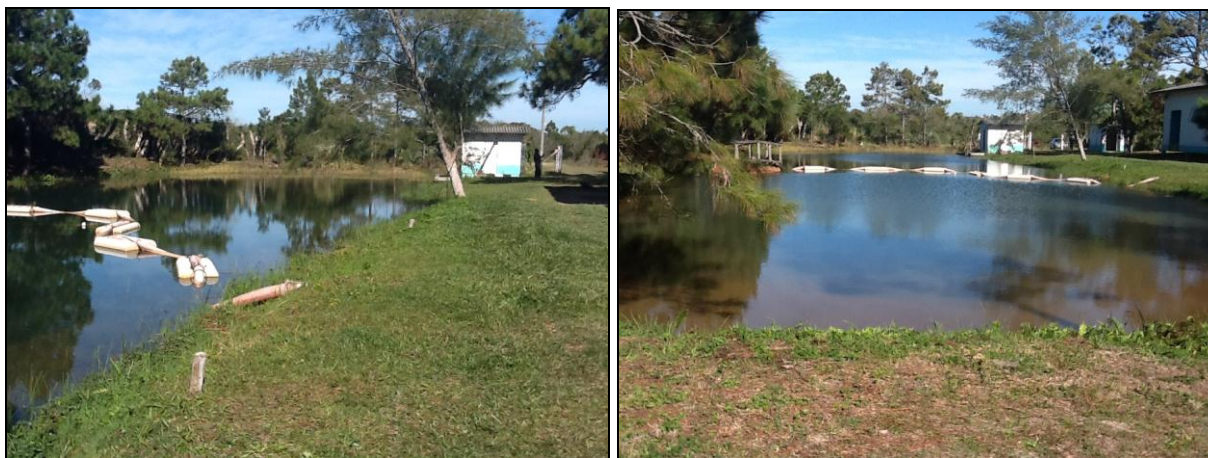
39) O lodo é lançado retido pelos decantadores é disposto de forma adequada? Sim () Não (x) Onde? Lançado em córrego próximo.

Decantadores.

RECOMENDAÇÃO 25: Deverá ser buscada solução ambientalmente adequada para todos os resíduos.

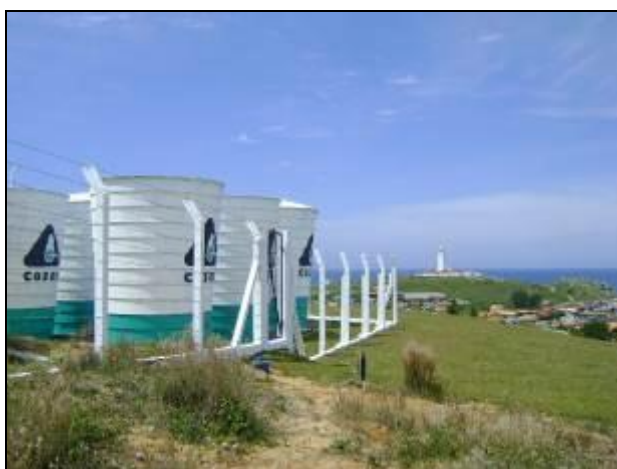
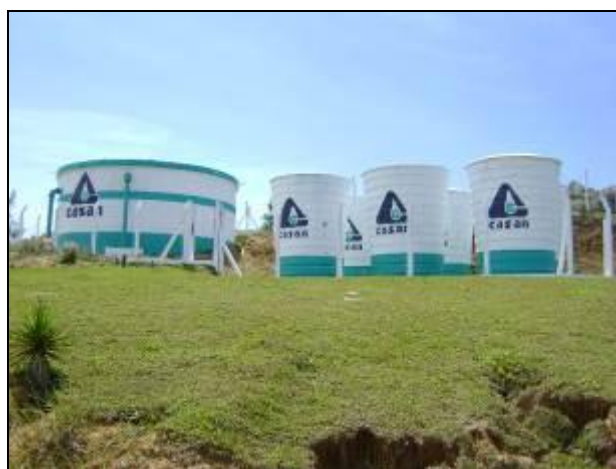
Reservatório Farol de Santa Marta.

Observação: A situação dos reservatórios é muito diversificada. Alguns estão em condições muito satisfatórias e outros em condições lastimáveis, conforme as imagens demonstram.
