RELATÓRIO DE ACOMPANHAMENTO GEFIS Nº 015/2013

Assunto: Fiscalização de ACOMPANHAMENTO dos Serviços de Saneamento Básico

Referência: Processo AGESAN 000095/2011

Tipo de Auditoria: Fiscalização de Acompanhamento
Unidade Auditada: Sistema de Abastecimento de Água.
Endereço: Av. Olinkraft, 2268 - Centro – Otacílio Costa
Telefone: (49) 3275 2227
Contato: Alceu Dias Antunes - Cargo: Chefe da Agência
Data da Inspeção: 18 / 06 / 2013.

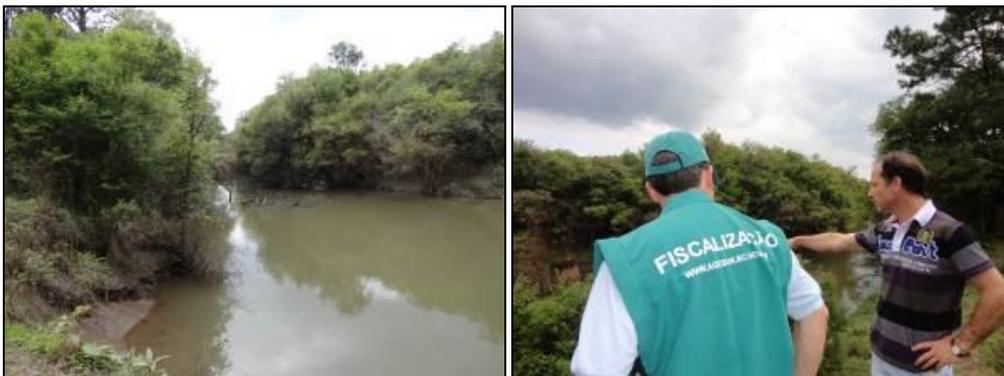
Figura 1: Área de captação do SAA de Otacílio Costa (antes)

- 1) Localização: Rio Desquite - SC 114, Bairro Floriani, próximo à Transportadora Bertual.
- 2) Contatos: Alceu Dias Antunes – Cargo: Chefe da Agência.
- 3) E-Mail: alceu@casan.com.br
- 4) Existe cerca de proteção da área do manancial? Sim (x) Não () Obs.: Parcial.(antes)

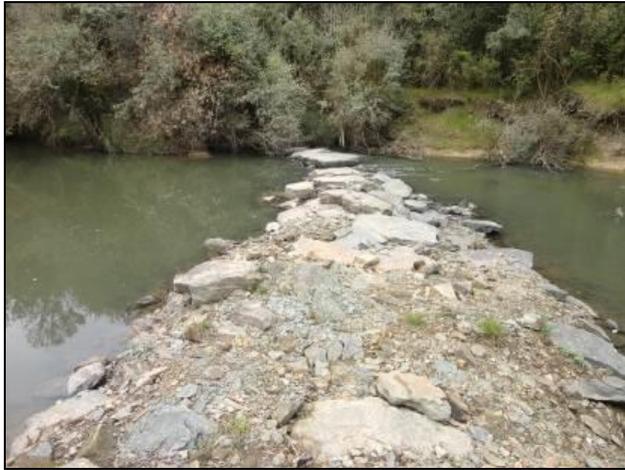
Figura 4: Pequena barragem de pedra (depois)

8) Existe facilidade de acesso ao local (verificar a disponibilidade de barco ou bote, bóias ou colete salva-vida, quando for o caso)? Sim (x) Não () Obs.: Não há represa.(antes)

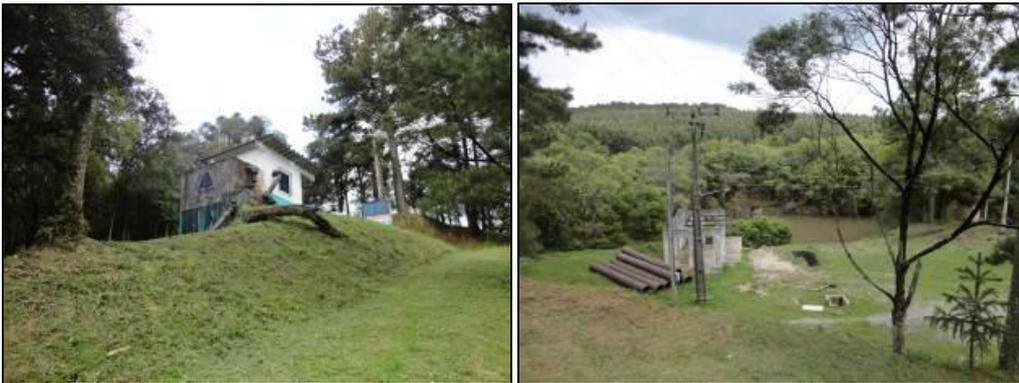
Figura 5: Área de Captação (antes)

9) Existe proteção contra enchentes e entrada de pessoas estranhas e animais? Sim (x)
Não () Obs.: Contra a enchente não há problema, animais e pessoas estranhas não se tem controle da entrada.(antes)

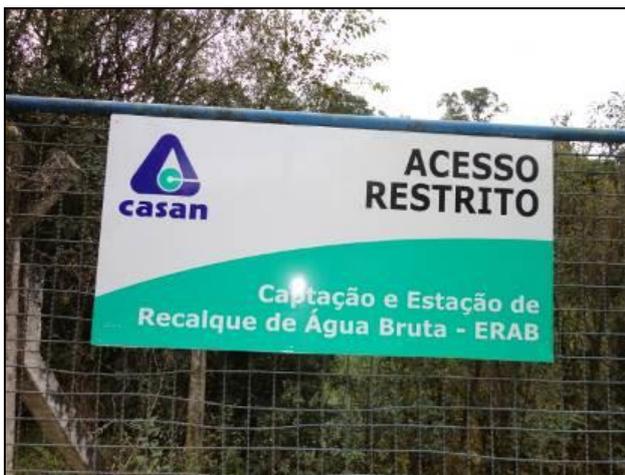
Figura 6: Placa com restrição de acesso (depois)

11) Existe placa de identificação com as restrições à utilização da área? Sim () Não (x)
(antes). Agora tem!

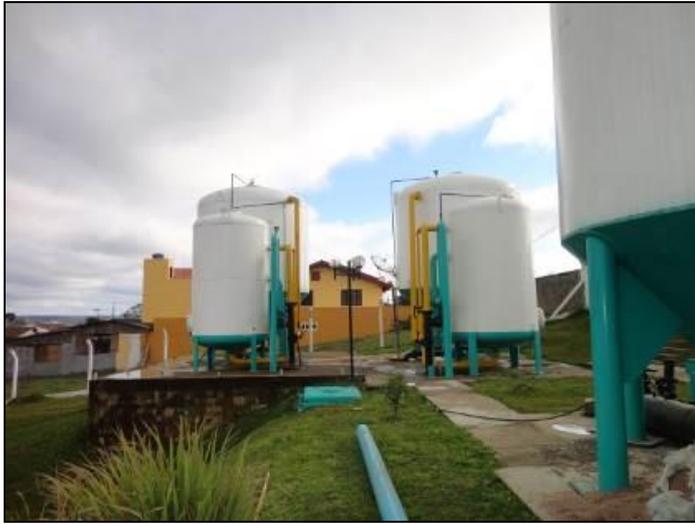
Figura 11: Filtros e decantadores após reformas (depois)

- 4) Existe cerca de proteção da ETA em bom estado de conservação? Sim (x) Não ()
- 5) As condições de limpeza do pátio externo são boas? Sim (x) Não () Obs.: De modo geral sim, mas há mato em alguns locais onde não deveria.(antes) Obs.: ETA continua em obras e há materiais que devem ser retirados após conclusão das obras (depois)
- 6) As escadas de acesso estão em boas condições de uso? Sim (x) Não () Obs.:
- 7) Existem guarda-corpos de segurança para os acessos e aerador? Sim () Não (x) Obs.: Não se aplica porque são filtros e decantadores compactos.(depois)
- 8) Os decantadores estão em boas condições? Sim (x) Não () - N° de decantadores: 03 (três) Obs.: Estão operando em boas condições, porém estão precisando de uma reforma (antes).

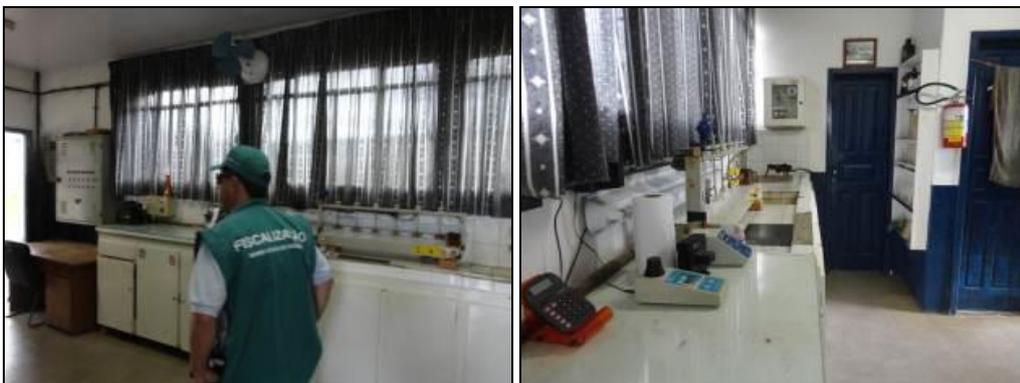
Estruturas da ETA necessitando de melhorias e pequenos reparos.

18) Outras Observações: Necessidade de investimentos em reforma geral e ampliação da capacidade de produção/tratamento.

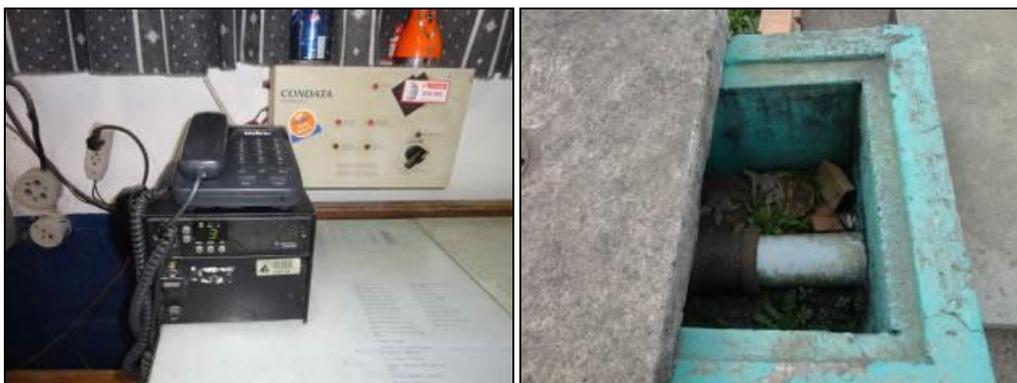
Sistema de comunicação (via rádio e telefone) e estruturas desprotegidas da ETA de laboratórios da ETA de de Criciúma Otacílio.

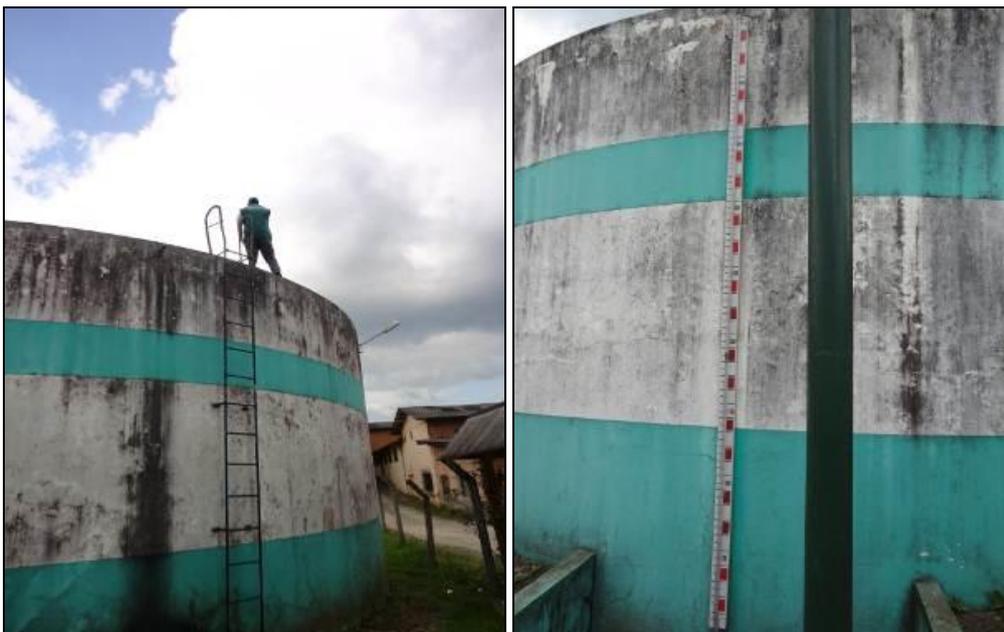
Os sistemas isolados são formados por reservatórios de fibra com capacidade variando entre 10 e 20 mil litros cada, conforme pode ser observado na foto acima. Reservatórios do sistema central, localizados junto à ETA

4)5) _____ Existem placas indicativas de propriedade e restrição de uso das áreas dos reservatórios? Sim () Não (x) Obs.: Seria importante a pintura padronizada e a colocação de placas identificativas com a orientação de restrição de uso.

13)14) _____ Obs.: Necessidade de ampliação da capacidade de reservação.
