RELATÓRIO DE FISCALIZAÇÃO

**Assunto: Fiscalização INICIAL dos Serviços de
Saneamento Básico**

Relatório nº 098/2013

Município de: SÃO JOÃO DO SUL/SC

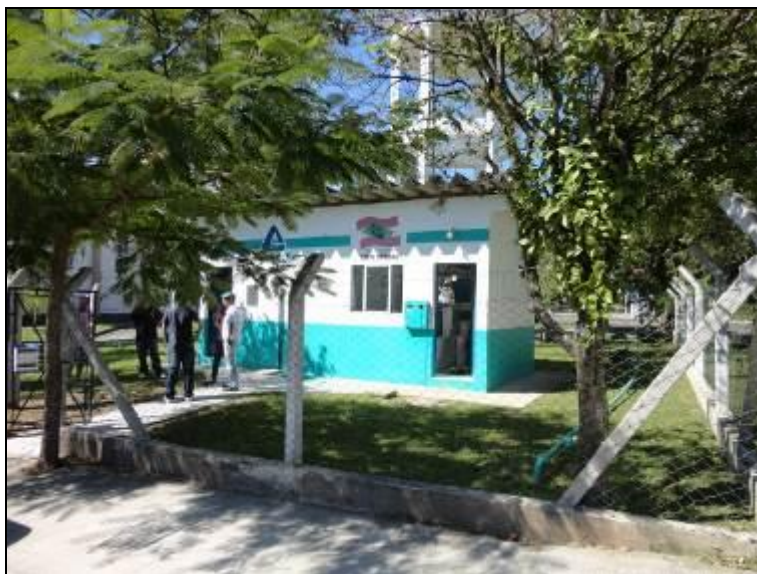
1) Existe identificação de que ali funciona um escritório de atendimento (Lei nº 8.078 Art. 6º)? Sim (x) Não () Pendência ():

Figura 1 – Identificação do Escritório

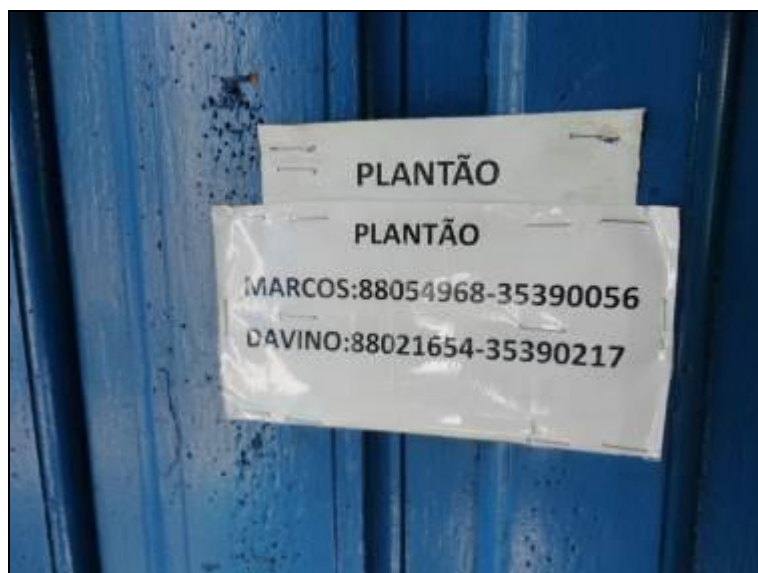
3) Há placa indicativa do horário de funcionamento (Lei nº 8.078 - Art. 6º)? Sim ()
Não (x) Pendência ():

Figura 2 – Somente identificação dos Funcionários

RECOMENDAÇÃO 01: Providenciar identificação do horário de atendimento

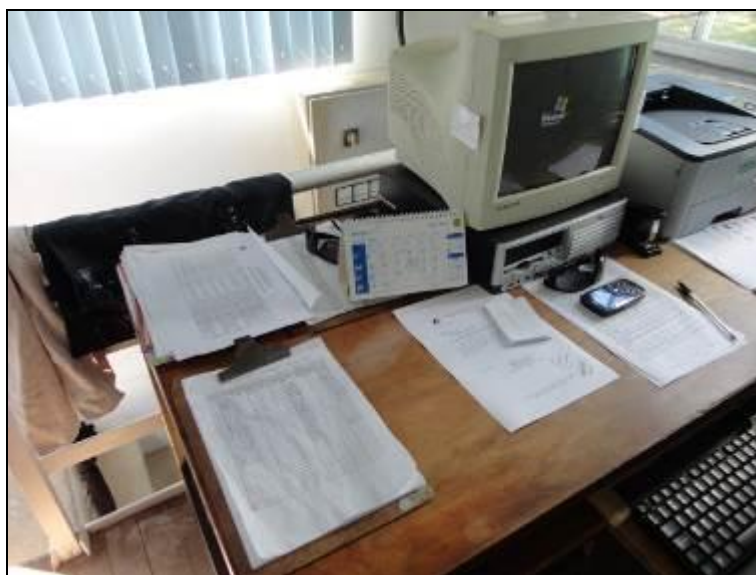
Figura 3 – Estrutura do escritório

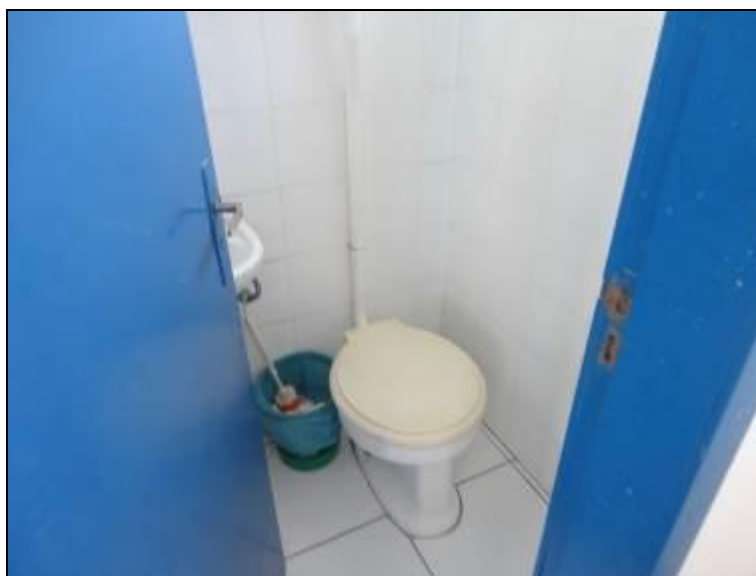
8) Existe sanitário disponível para uso dos funcionários (Resolução AGESAN nº 004 Art. 127)? Sim (x) Não () - Encontra-se em boas condições de higiene e limpeza? Sim (x) Não () Pendência ():

Figura 4 – Banheiro coletivo

9) Há sanitários para os usuários (Resolução AGESAN nº 004 - Art. 127)? Sim () Não () - Encontram-se em boas condições de higiene e limpeza? Sim () Não () Pendência (): Uso coletivo, funcionários e usuários. Afixar cartaz.

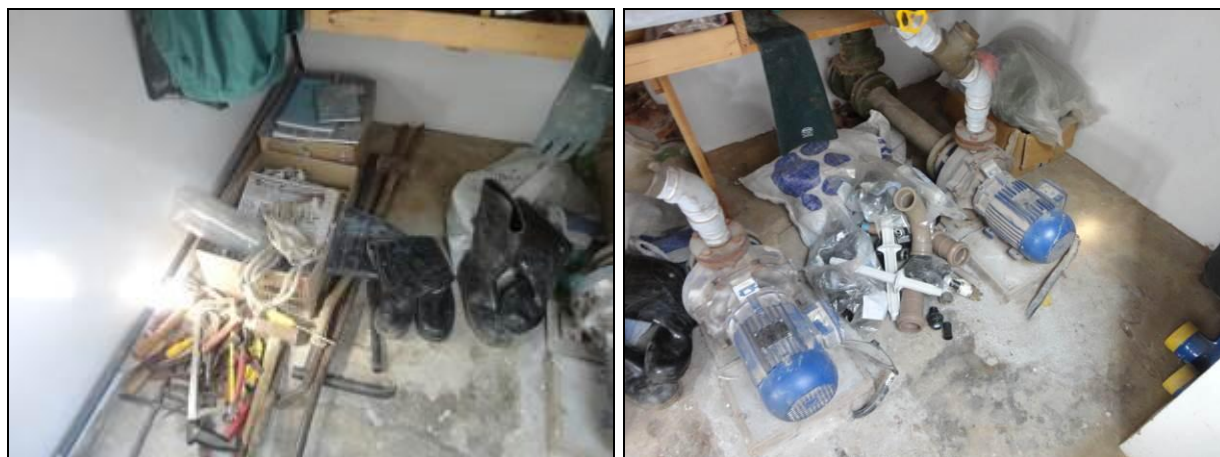
10) Existe almoxarifado em boas condições? Sim () Não (x) Pendência ():

Figura 5 – Material mal instalados

RECOMENDAÇÃO 02: Providenciar acomodações propícias para os materiais.

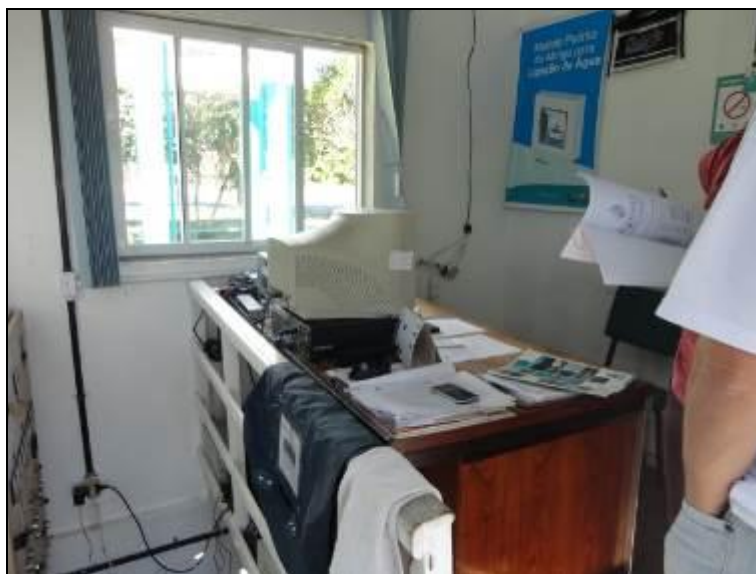
13) As condições gerais de limpeza são favoráveis (Resolução AGESAN N° 004 - Art. 127)? Sim () Não () Pendência (x): Apresenta condições razoáveis

Figura 6 – Condições de limpeza razoável

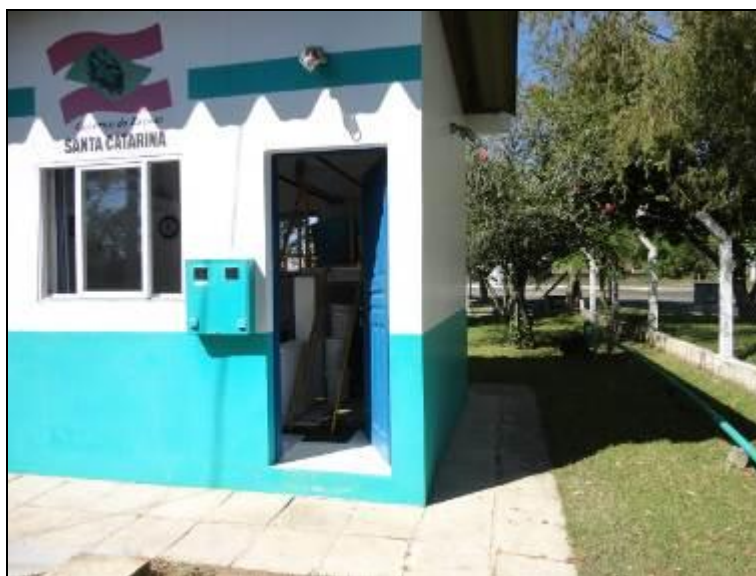
Figura 7 – Área de Proteção ETA

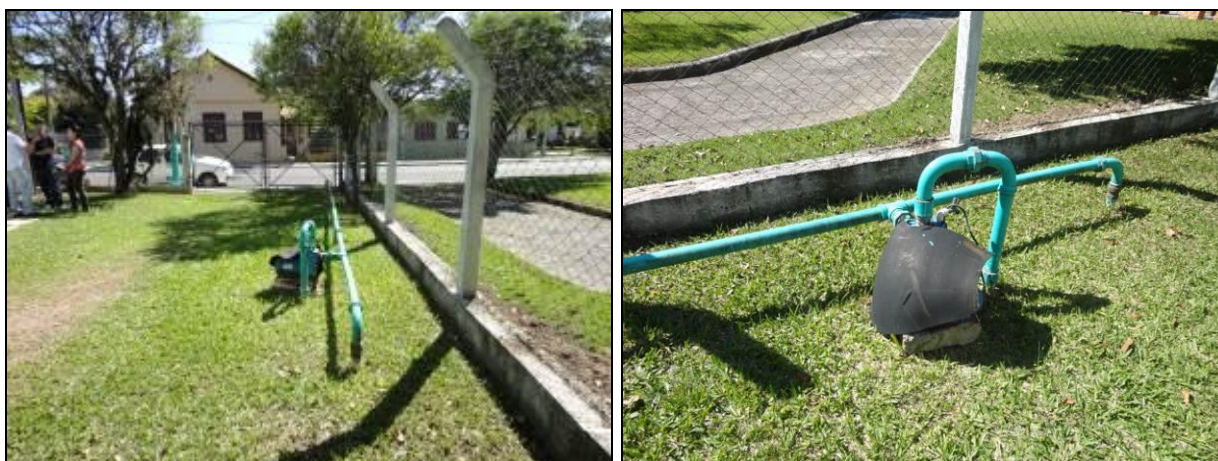
Figura 8 – Captação das Ponteiras

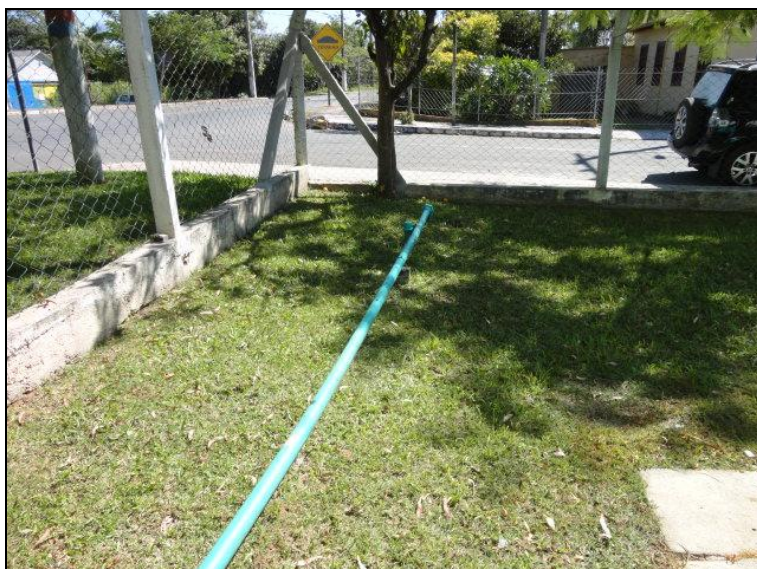
Figura 9 – Acesso as ponteiras

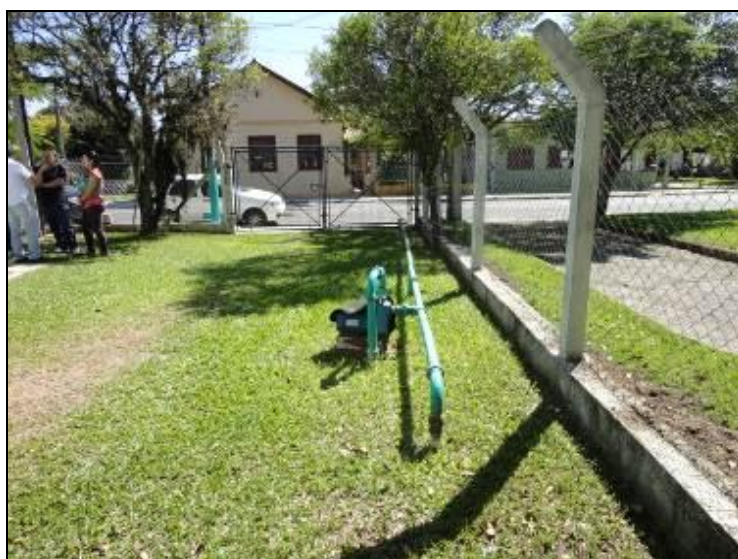
Figura 10 – Proteção das Ponteiras

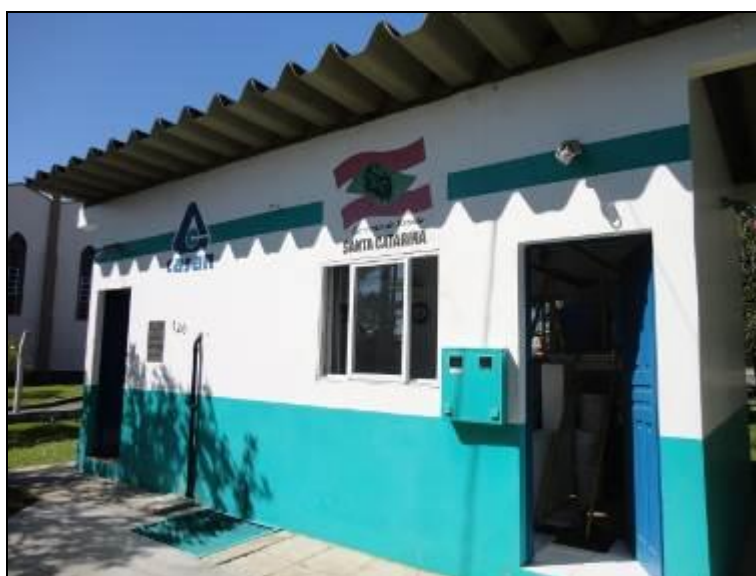
Figura 11 – Acesso a ETA

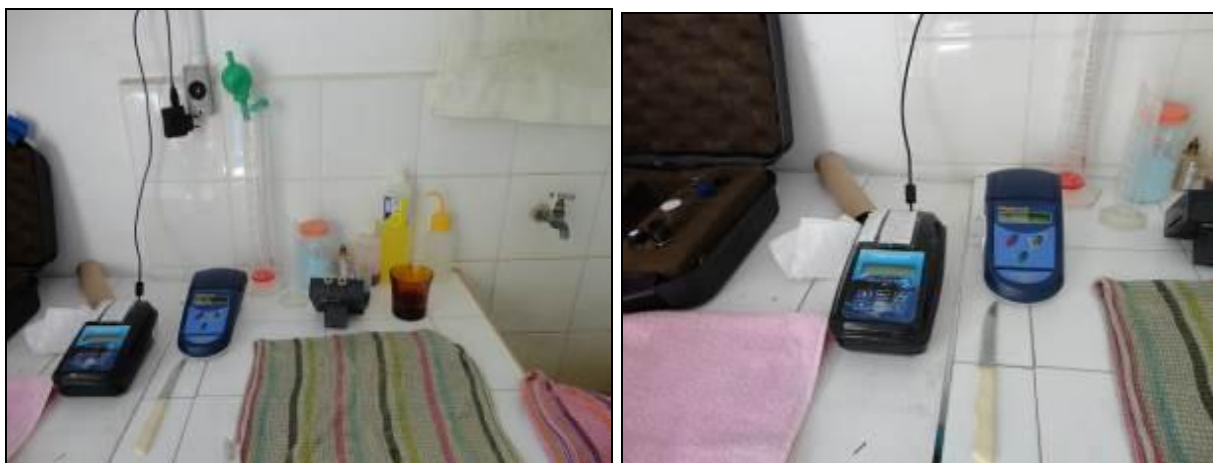
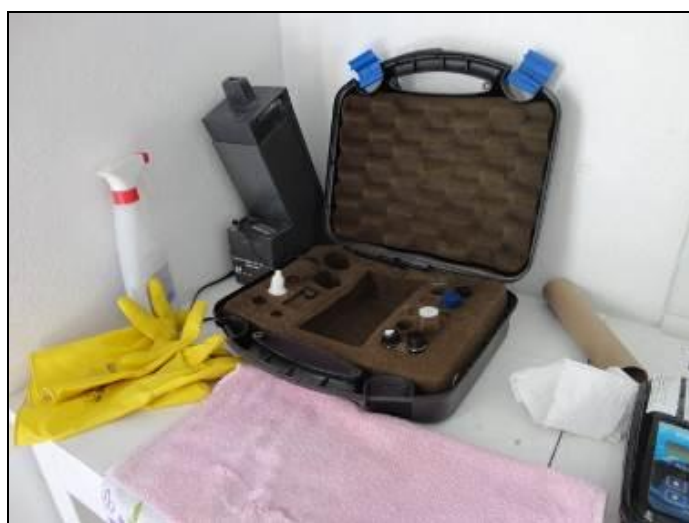
Figura 12 – Laboratório da ETA

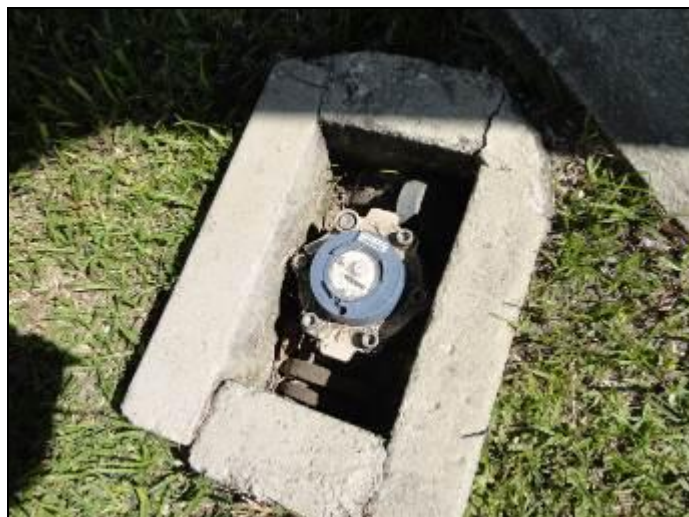
Figura 13 - Macromedidor

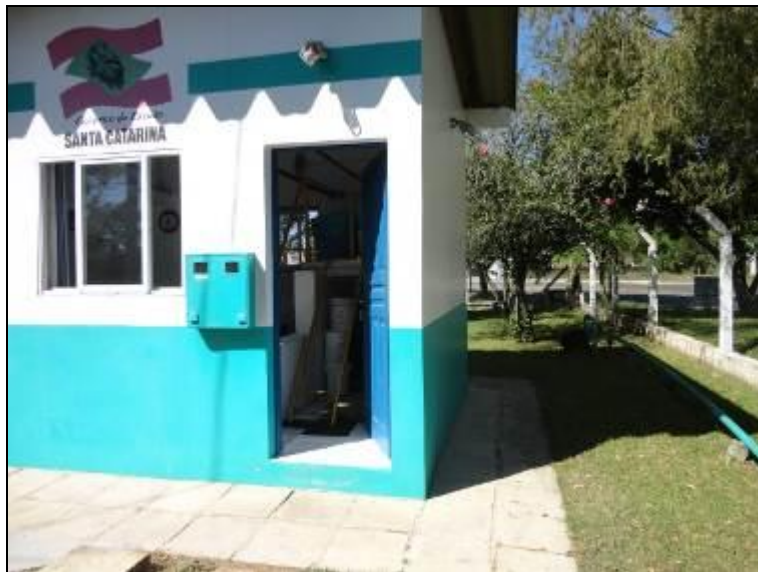
Figura 14 – Área da ETA protegida

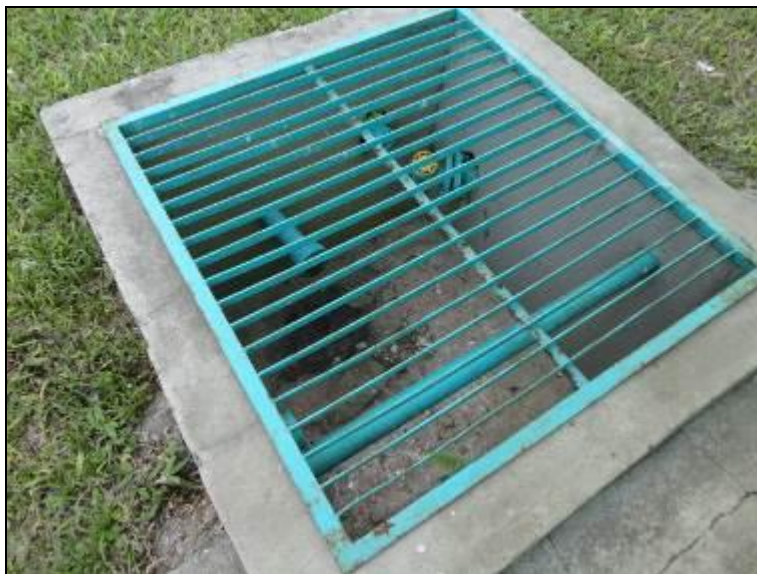
Figura 15 – Instrumentos com tampa

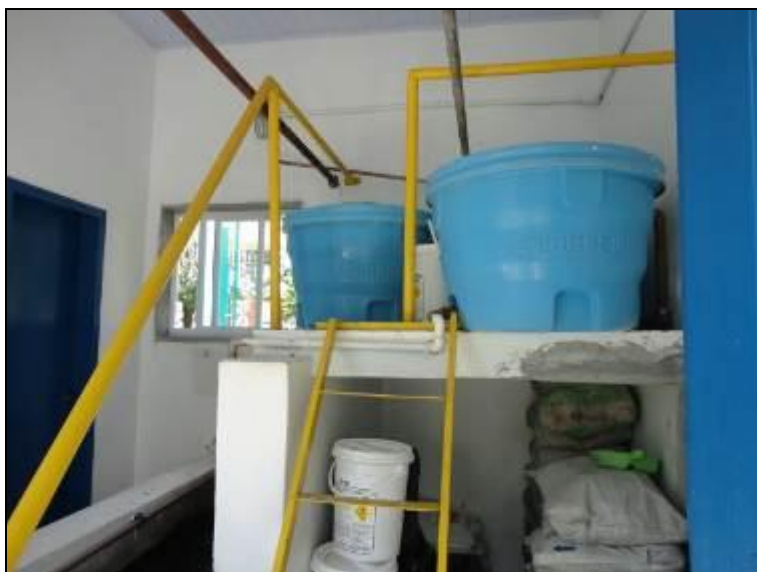
Figura 16 – Casa de Química

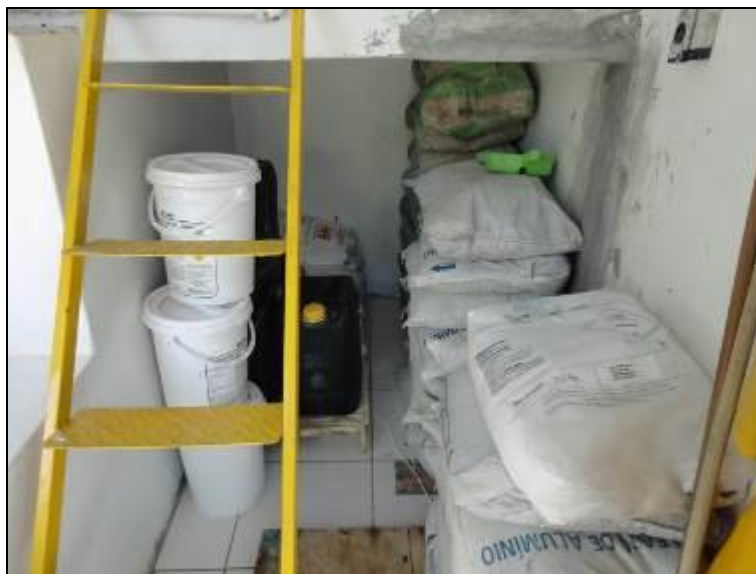
Figura 17 – Acondicionamento dos produtos químicos

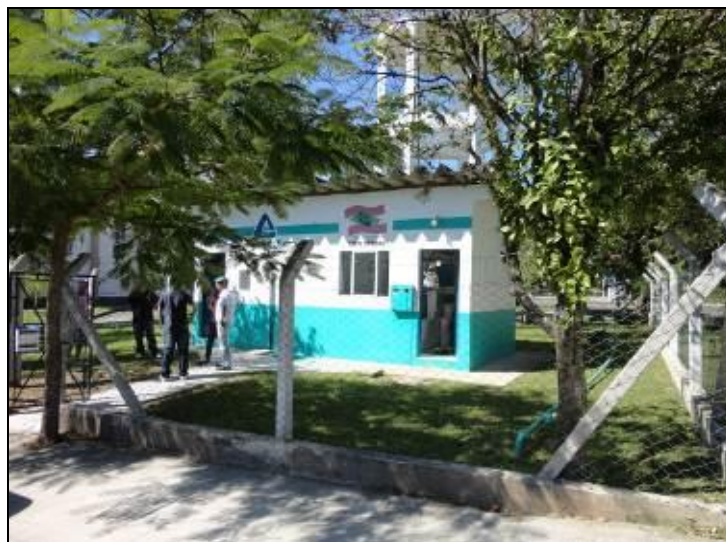
Figura 18 – Acesso ao Reservatório

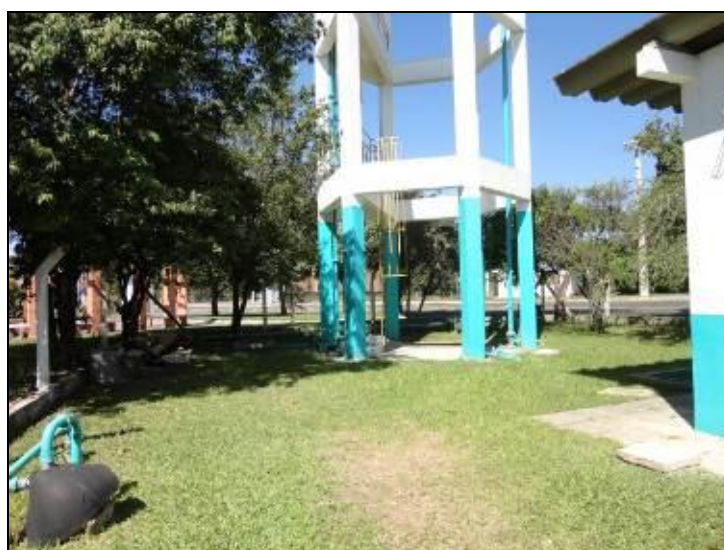
Figura 19 – Área do reservatório devidamente cercada

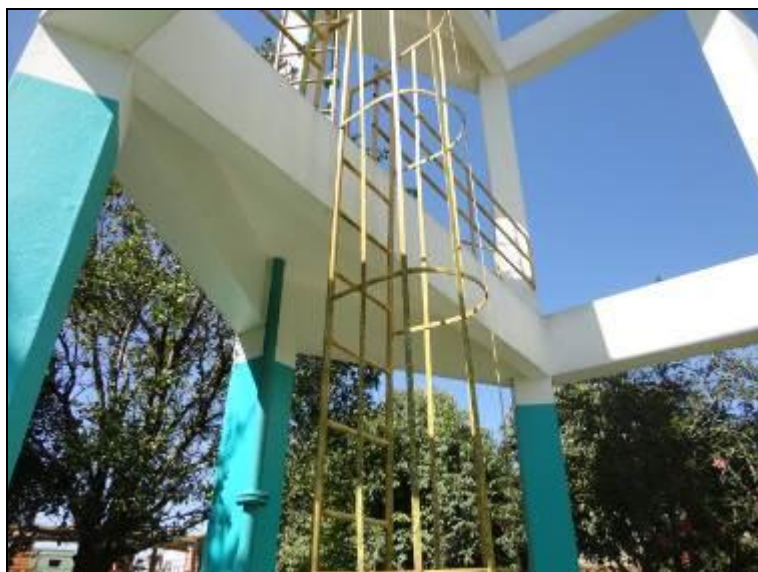
Figura 20 – Escada do Acesso

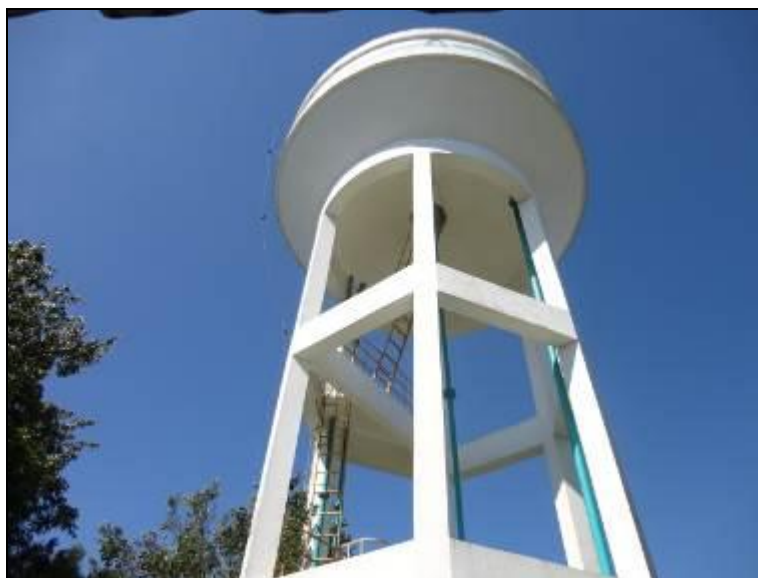
Figura 21 – Guarda corpo do Reservatório

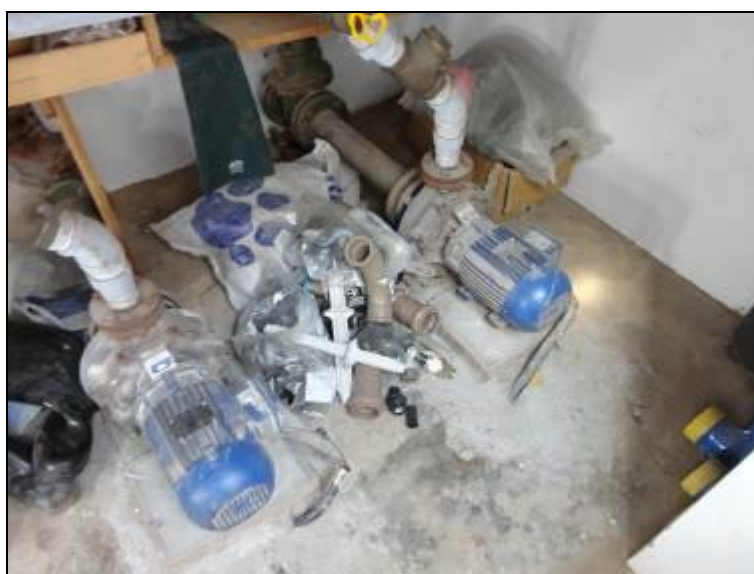
Figura 22 – ERAT junto com a ETA

Observações: Recomenda-se organizar melhor os materiais dispostos junto às tomobombas.

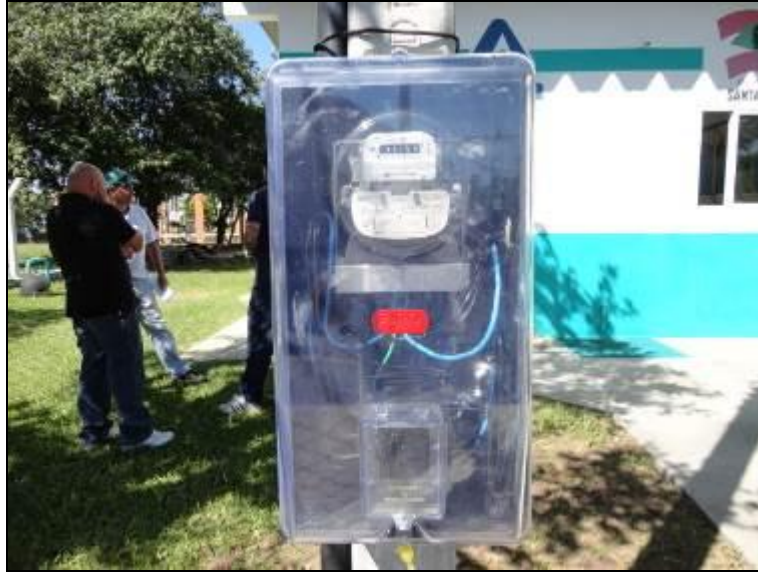
Figura 23 – Relógio contador de energia.

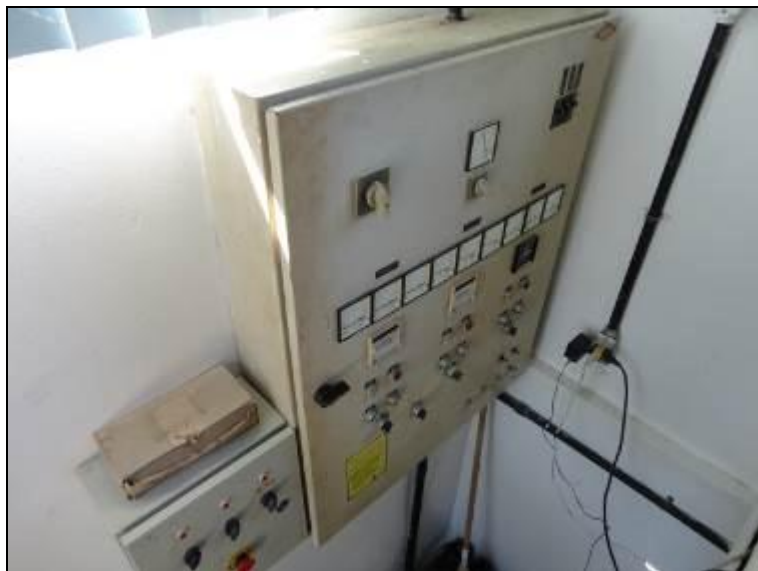
Figura 24 – Quadro de Energia
