1  
2  
3  
4**ATA DA 107 ª REUNIÃO DO CONSELHO CONSULTIVO DA AGESAN**

## **RELATÓRIO DE FISCALIZAÇÃO**

**Assunto: Fiscalização INICIAL dos Serviços de Saneamento Básico**

Município de: PALMA SOLA/SC

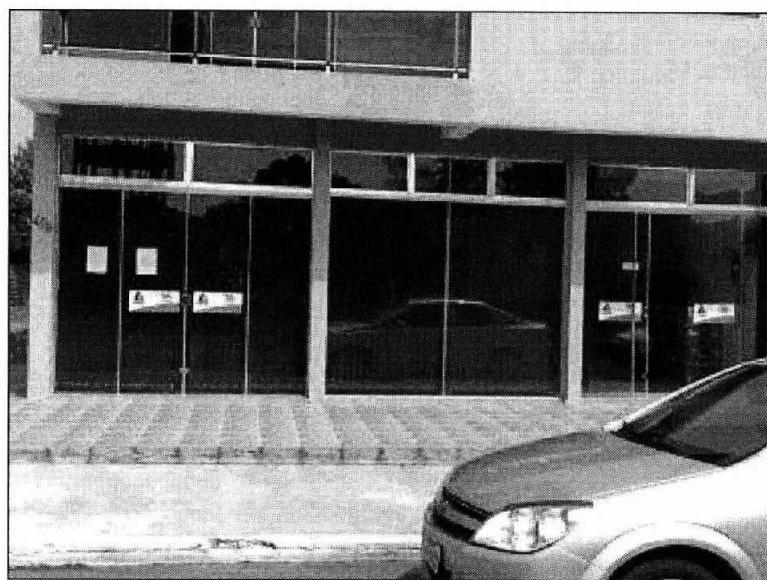
Fachada do Escritório

- 1) Existe identificação de que ali funciona um escritório de atendimento (Lei nº 8.078 Art. 6º)? Sim (x) Não ( ) Pendência ( ):
- 2) Há placa indicativa do horário de funcionamento (Lei nº 8.078 - Art. 6º)? Sim (x) Não ( ) Pendência ( ):

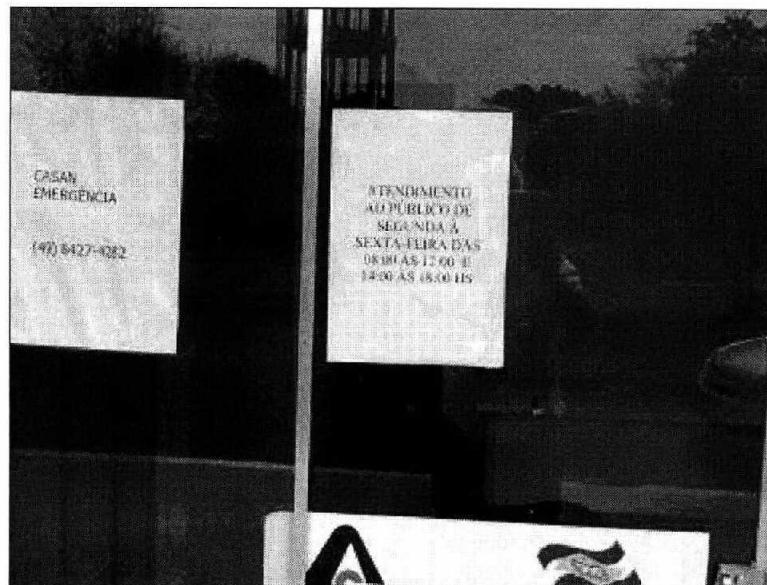
Cartaz com horário de atendimento.

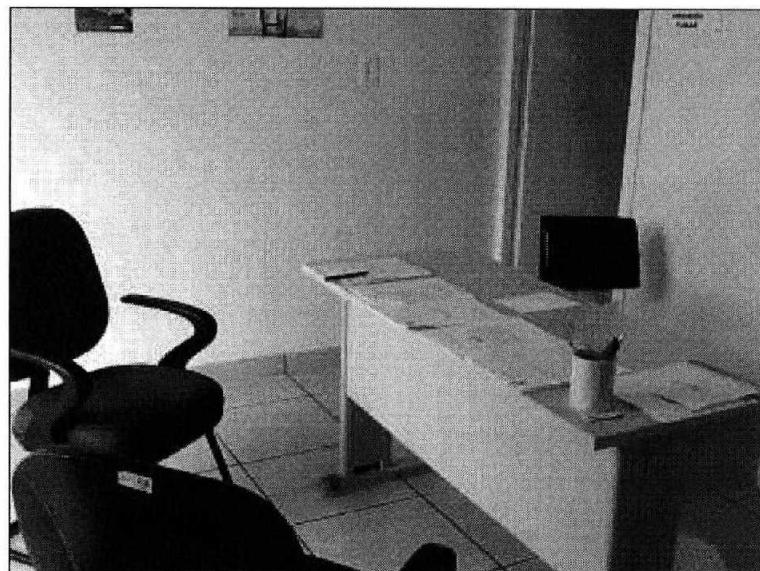
Áreas internas do Escritório.

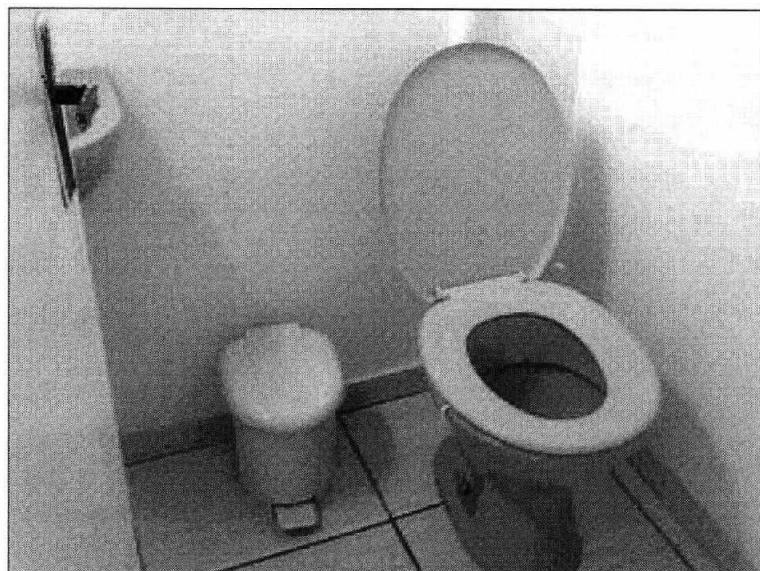
Sanitários de unidades de Palma Sola

7) Há sanitários para os usuários (Resolução AGESAN nº 004 - Art. 127)? Sim ( )

Não (x) Encontram-se em boas condições de higiene e limpeza? Sim ( ) Não ( )

Pendência (x): Uso dos sanitários compartilhados.

**RECOMENDAÇÃO 01:** Fixar cartaz sobre o uso compartilhado do Sanitário

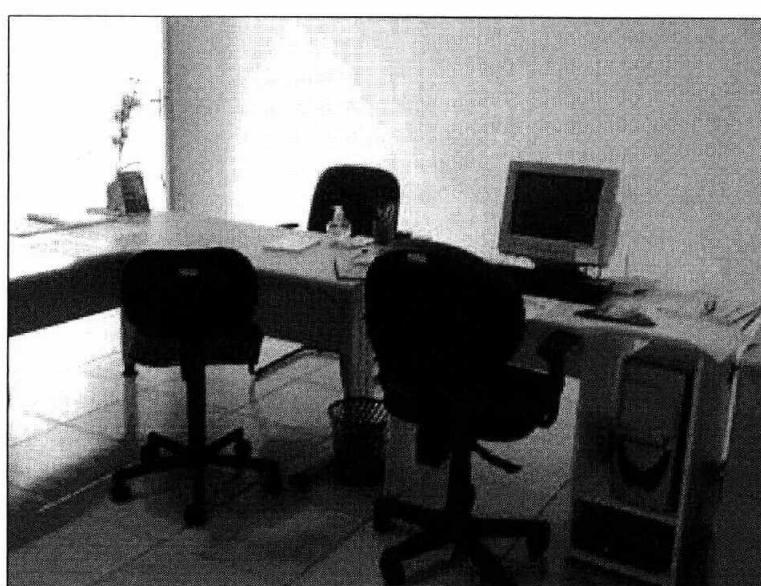
Áreas de uso comum em boas condições de organização e limpeza.

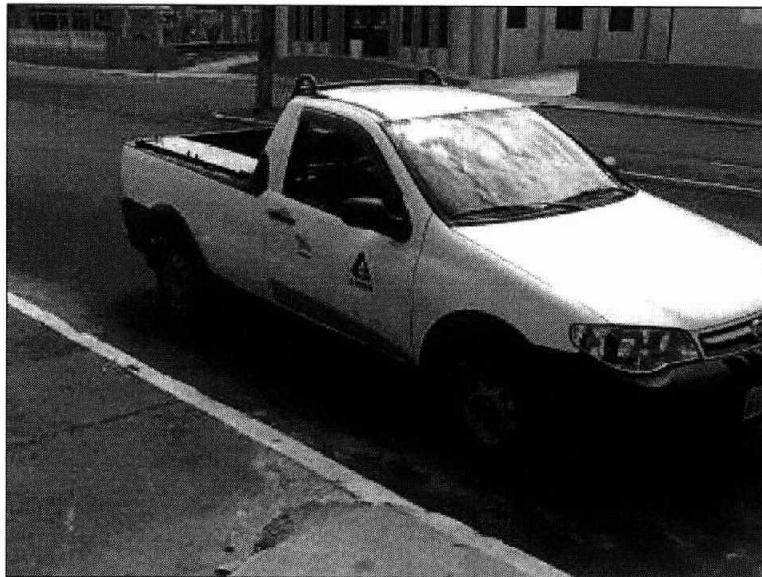
Veículo à disposição de Palma Sola

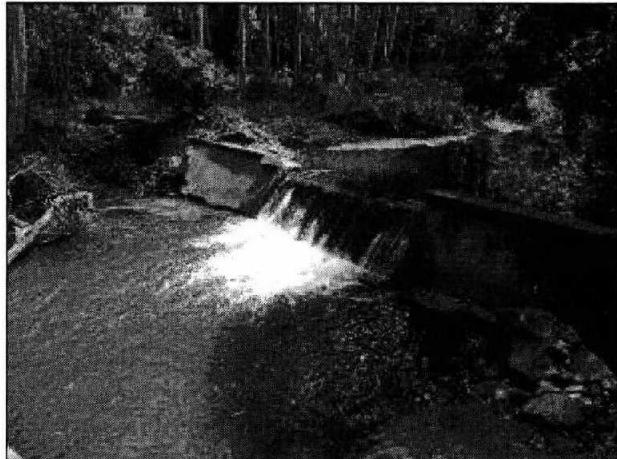
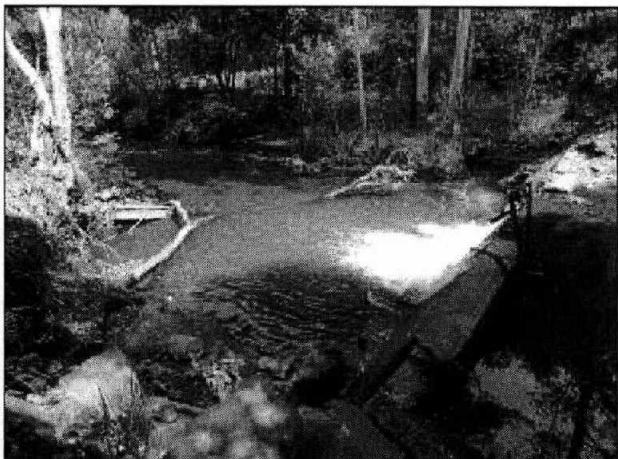
Área do manancial onde é feita a captação.

- 1) Outorga de Uso (Lei nº 9.433/97 - Art. 12º): Sim ( ) Não (x)

- 2) Existe Licença Ambiental: Sim ( ) Não (x) - Nº: Não Informado.

RECOMENDAÇÃO 03: Apresentar documento de concessão ou processo.

RECOMENDAÇÃO 04: Apresentar cópia da licença ou processo.

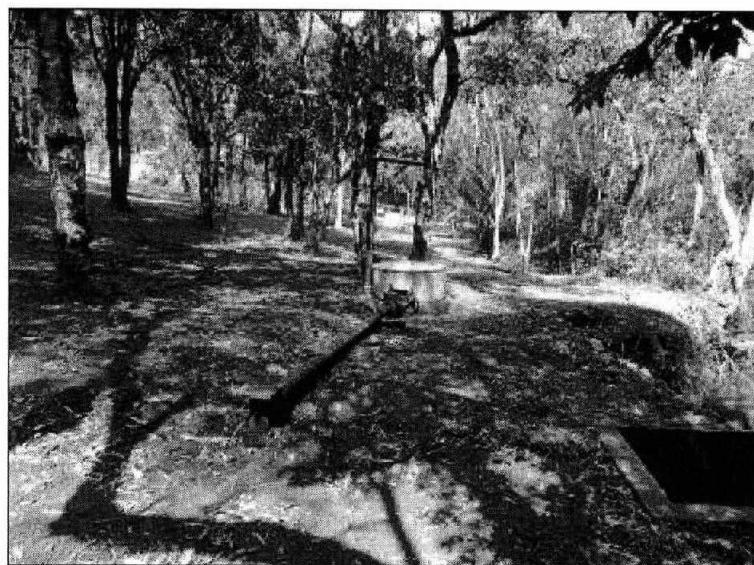
Área do manancial encontra-se cercada e identificada.

- 4) O volume captado atualmente garante o abastecimento de água sem haver colapso no abastecimento (NBR 12211 item 5.5)? Sim (x) Não ( ) Pendência ( ):
- 5) O tipo de captação é adequado (NBR 12.213)? Sim (x) Não ( ) Pendência ( ):
- 6) As condições operacionais da captação são adequadas (Resolução AGESAN nº11 Art. 11º)? Sim ( ) Não ( ) Pendência (x): Obs.: Dificuldades de acesso e operação
- 7) Existe facilidade de acesso ao local (Resolução AGESAN nº11 - Art. 11º)? Sim (x) Não ( ) Pendência (x): Trilha pelo mato e sobre a barragem.

**RECOMENDAÇÃO 05:** Providenciar “corredor de acesso” com segurança aos funcionários que fazem a proteção/manutenção da área de captação.

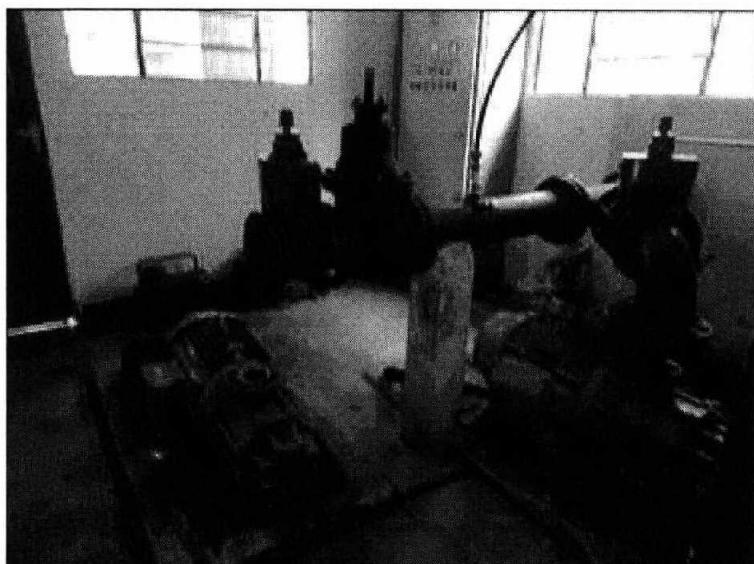
Cada das máquinas onde é feito o recalque para a ETA

- 8) Existe proteção contra enchentes e entrada de pessoas estranhas e animais (Resolução AGESAN Nº11 - Art. 10º)? Sim ( ) Não (x) Pendência ( ):

RECOMENDAÇÃO 06: Providenciar o isolamento e emplacamento da área.

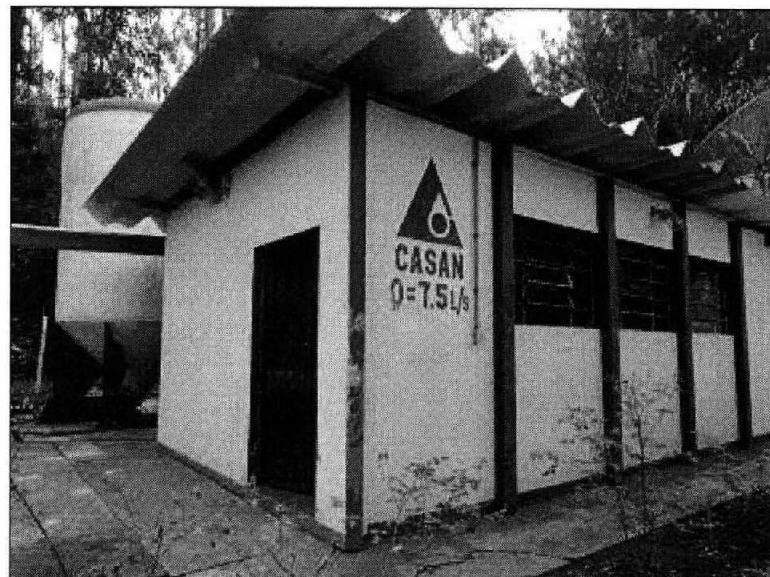
Fachadas da ETA local.

- 2) A ETA possui licenciamento ambiental do órgão AMBIENTAL para funcionamento (Conama 237/97 Anexo 1)? Sim ( ) Não ( ) - Nº: Não Informado

RECOMENDAÇÃO 07: Apresentar cópia da licença ou processo.

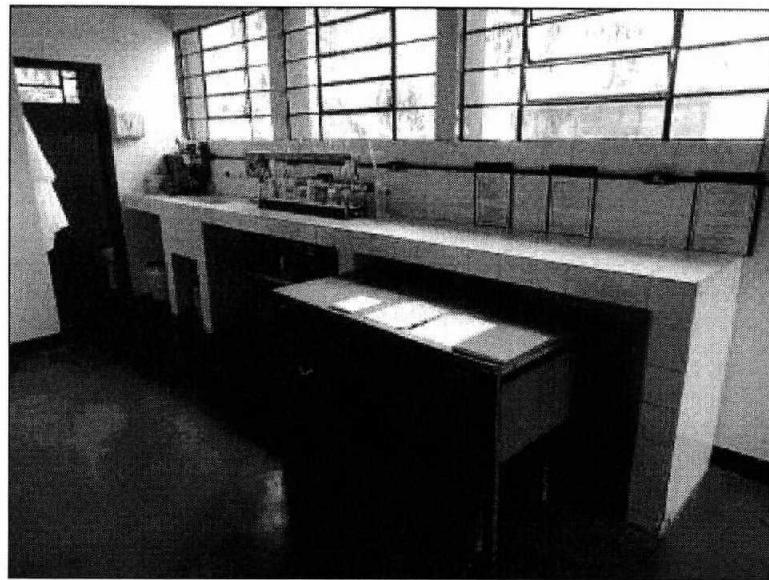
Laboratório da ETA Palma Sola.

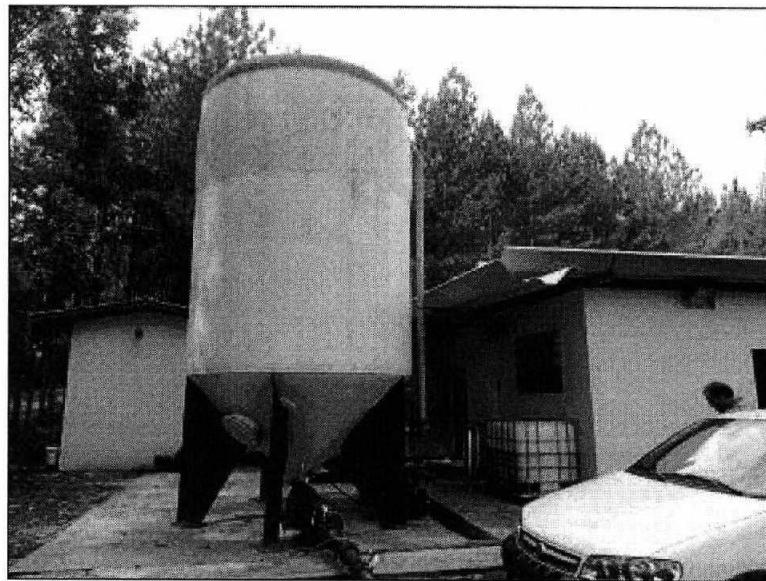
As áreas de tratamento da água física.

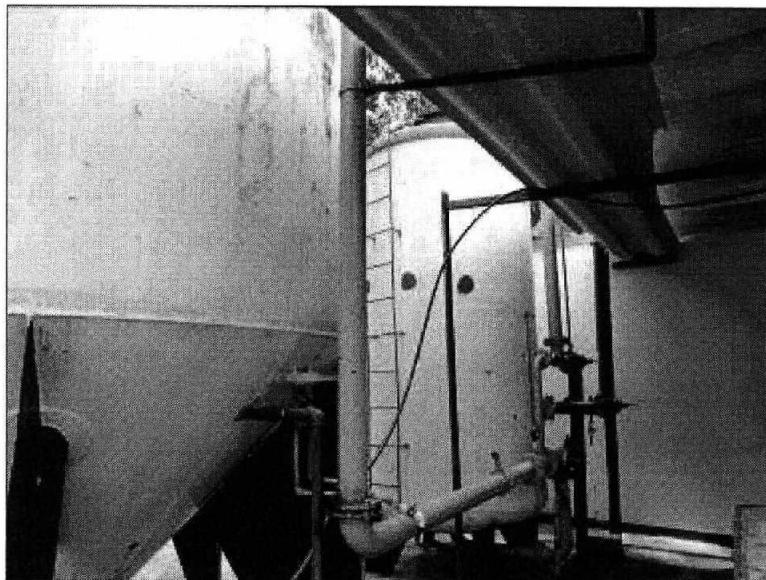
- 14) Os decantadores estão em boas condições (Resolução AGESAN N°11 - Art. 15º)? Sim (x) Não ( ) - Nº de decantadores: 01 (um).

Decantador da ETA Compacta.

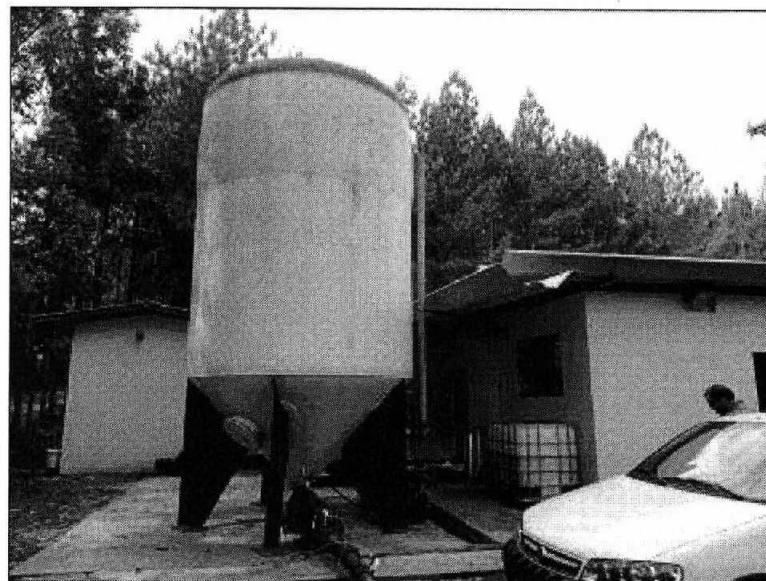
Filtro Compacto: a fiscalização sugere a sua substituição/recuperação.

- 15) Existem escadas de acesso aos decantadores (Resolução AGESAN N°11 - Art. 15º)? Sim (x) Não ( ) Pendência ( ):
- 16) O lodo é lançado retido pelos decantadores é disposto de forma adequada? Sim ( ) Não (x) Onde? Escoado para a drenagem pluvial.
- 17) Com que frequência ocorre a limpeza? Duas vezes ao dia.
- 18) Os filtros estão em boas condições (Resolução AGESAN n°11 - Art. 15º)? Sim ( ) Não (x) Nº de filtros: 01 (um). Obs.: Filtro muito velho (deteriorado)

Filtro compacto da ETA.

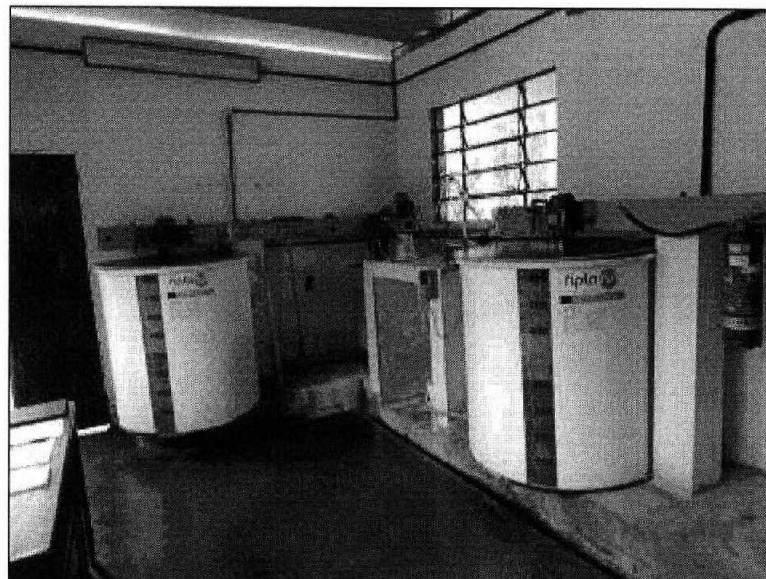
Casa de Química da ETA.

24) Existem vazamentos nas instalações - tubos, registros, etc.? (Resolução AGESAN nº11 - Art. 15º)? Sim (x) Não ( ) Pendência ( ): Poucos e pequenos, mas que necessitam de atenção.

RECOMENDAÇÃO 09: Observar todo e qualquer vazamento no sentido de diminuir as perdas físicas do sistema.

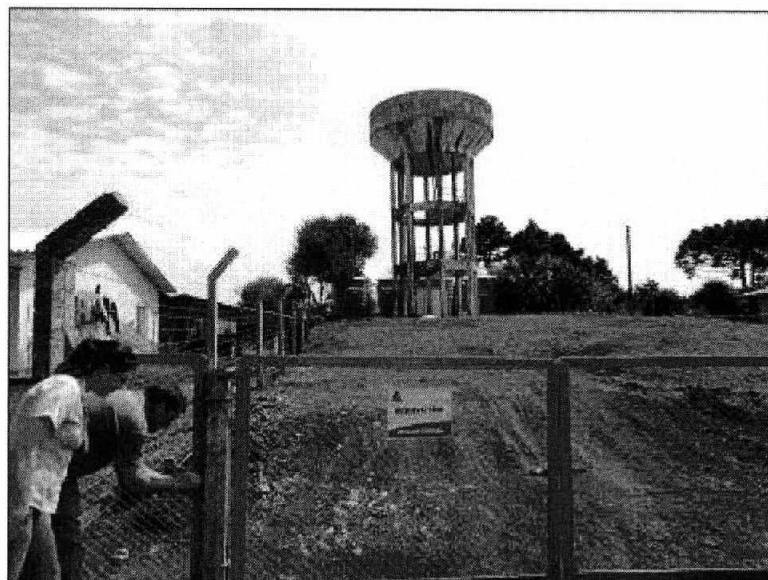
Áreas de entorno dos Reservatórios do SAA.

9) Apresentam para-raios, iluminação e sinalização noturna (Resolução AGESAN N°11 - Art. 23º)? Sim (x) Não ( ) Encontram-se em boas condições? Sim ( ) Não ( ) Pendência (x): Necessitando manutenção.
