ATA DA 112ª REUNIÃO DO CONSELHO CONSULTIVO DA AGESAN

RELATÓRIO DE FISCALIZAÇÃO

Assunto: Fiscalização INICIAL dos Serviços de Saneamento Básico

Município de: TIMBÓ GRANDE/SC

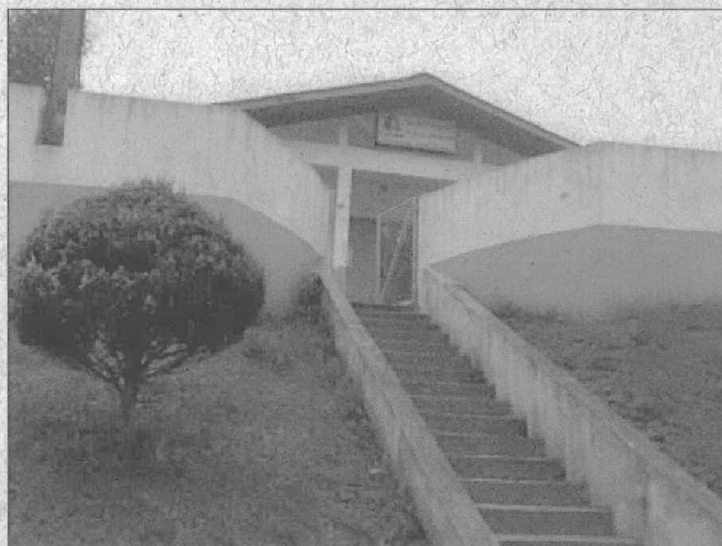
Fachada do Escritório.

4) As condições de mobiliário são favoráveis (Resolução AGESAN nº 004 - Art. 127)? Sim () Não (x) Pendência (): Obs.: Mobília velha, não padronizada.

RECOMENDAÇÃO 01: Providenciar melhorias, especialmente cadeiras para o funcionários e público.

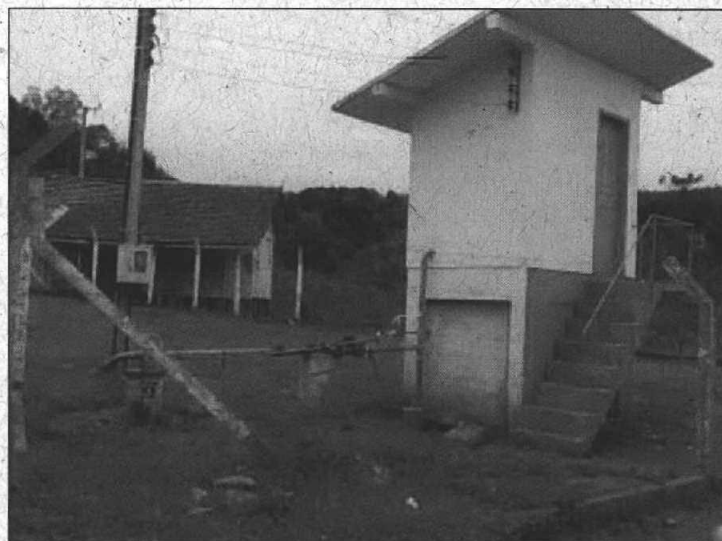
Área do manancial onde é feita a captação.

1) Outorga de Uso (Lei nº 9.433/97 - Art. 12º): Sim () Não (x)

2) Existe Licença Ambiental: Sim () Não (x) - Nº: _____

RECOMENDAÇÃO 03: Apresentar documento de concessão ou processo.

RECOMENDAÇÃO 04: Apresentar processo de solicitação ou justificativa.

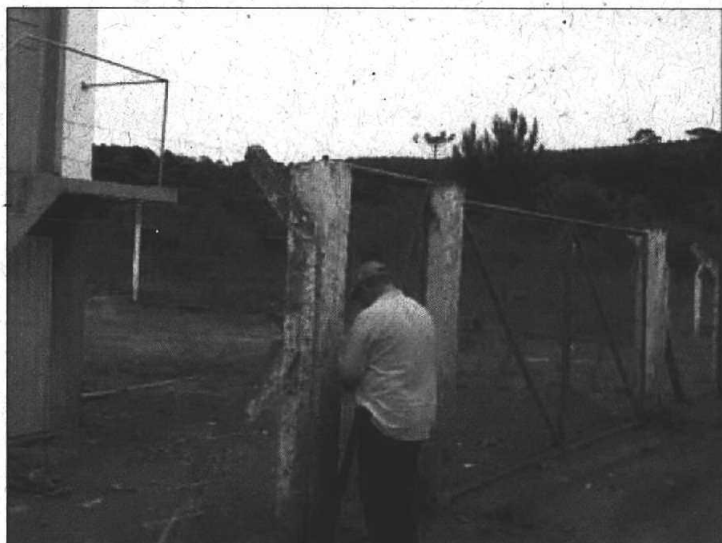
Área do manancial não é cercada, e nem identificada.

RECOMENDAÇÃO 06: Providenciar isolamento/cercamento da área.

RECOMENDAÇÃO 07: Providenciar placas de identificação e restrição de acesso/uso da área.

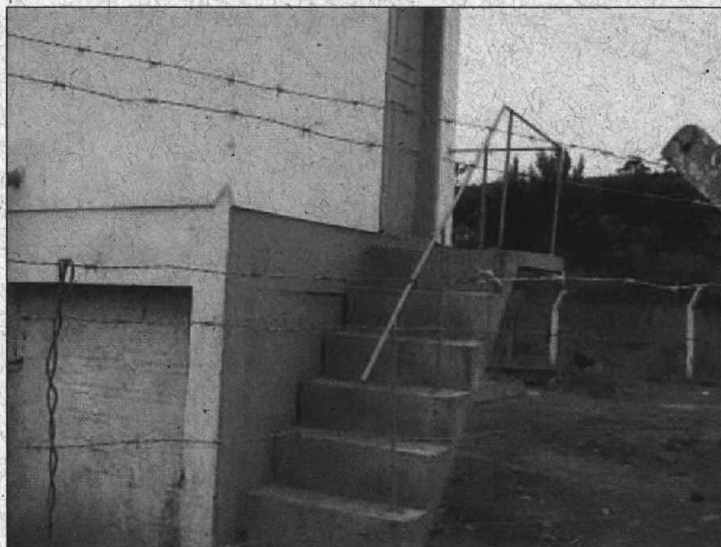
Acesso ao tratamento (Casa de Química).

12) Há guarda-corpos de segurança para os acessos e aerador (Resolução AGESAN N°11 - Art. 15°)? Sim () Não (x) Pendência ():

RECOMENDAÇÃO 07: Instalar guarda-corpos

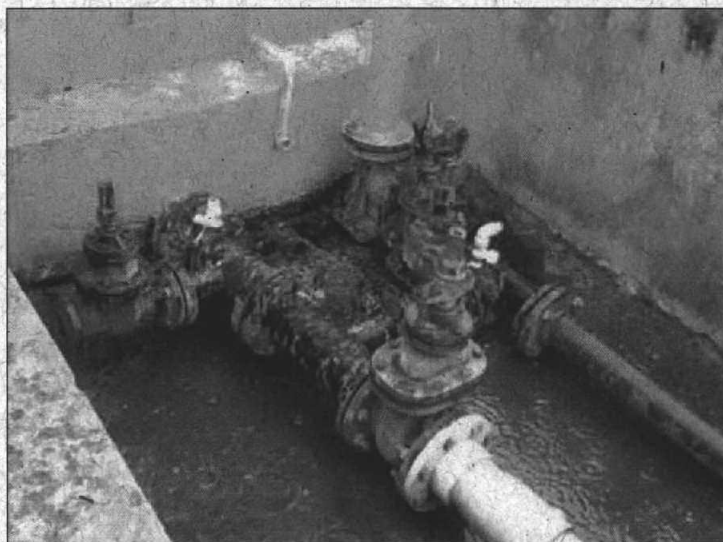
18) Os instrumentos possuem tampas (Resolução AGESAN n°11 - Art. 15°)? Sim () Não (x) Pendência ():

Estruturas sem gradeamento.

19) As condições das tampas são adequadas? Sim () Não () Pendência (x): Obs.: Não existem.

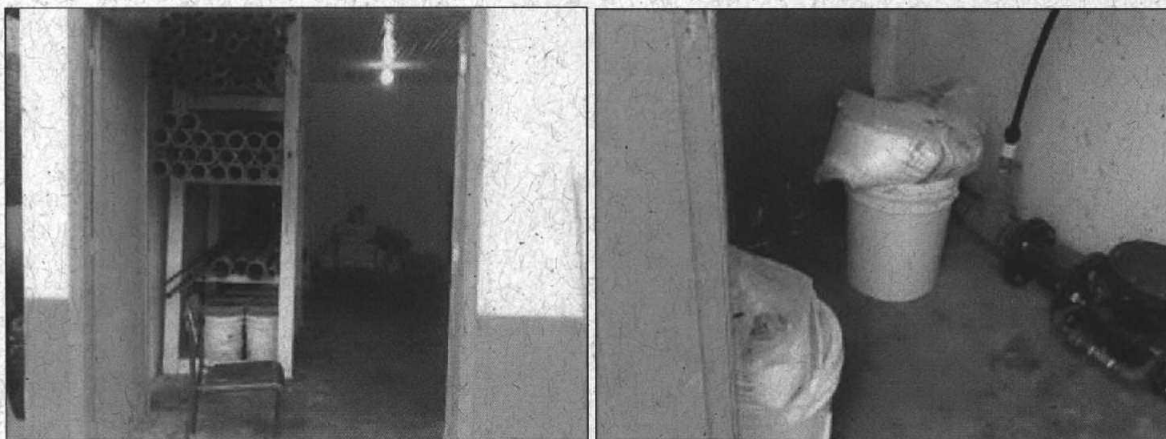
Acondicionamento de produtos químicos.

22) O empilhamento dos produtos químicos é adequado (Resolução AGESAN N°11 - Art. 18° §2°)? Sim () Não (x) Pendência ():
