ATA DA 115ª REUNIÃO DO CONSELHO CONSULTIVO DA AGESAN

RELATÓRIO DE FISCALIZAÇÃO

Assunto: Fiscalização INICIAL dos Serviços de Saneamento Básico

Relatório nº 058/2012

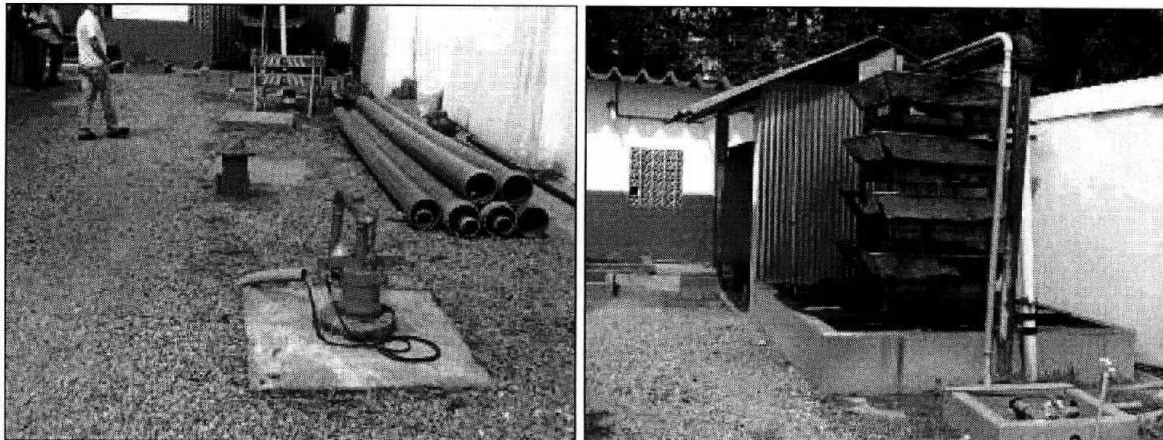
Poço 1 (esquerda) ETA Área Central (à direita)

4) O volume captado atualmente garante o abastecimento de água sem haver colapso no abastecimento (NBR 12211 item 5.5)? Sim () Não (x) Pendência () : Obs.:

Carência no mínimo de 20 m³. Suprimento com caminhão vindo de Joinville.

RECOMENDAÇÃO 01: Apresentar documento de concessão ou processo.

RECOMENDAÇÃO 02: Apresentar processo de solicitação ou justificativa.

RECOMENDAÇÃO 03: Apresentar proposta/projeto para suprimento sem depender de outro município/concessionária, ou justificar.

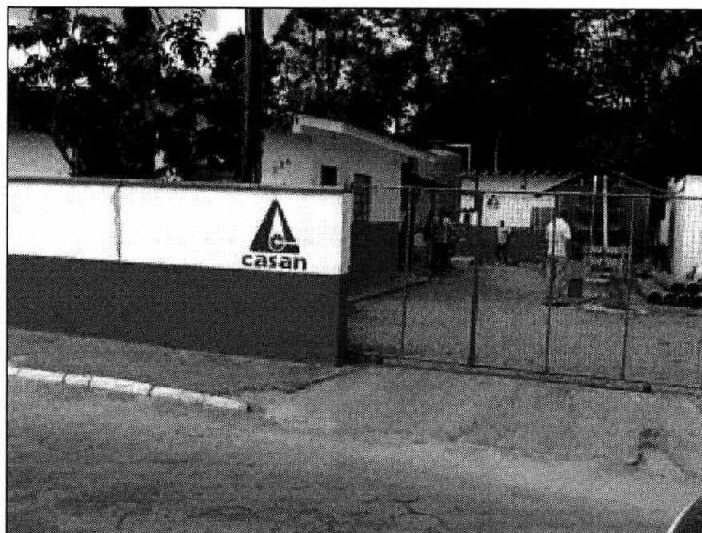
Área da ETA cercada, e identificada.

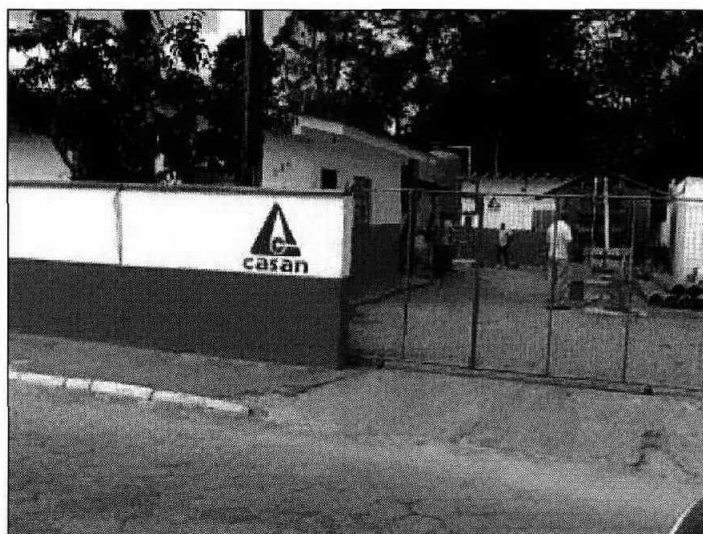
Fachada da ETA

1) A ETA possui licenciamento do órgão AMBIENTAL para funcionamento (Conama 237/97 Anexo 1)? Sim () Não (x) - Nº: Não

RECOMENDAÇÃO 06: Apresentar cópia da licença ou processo de solicitação ou justificativa.

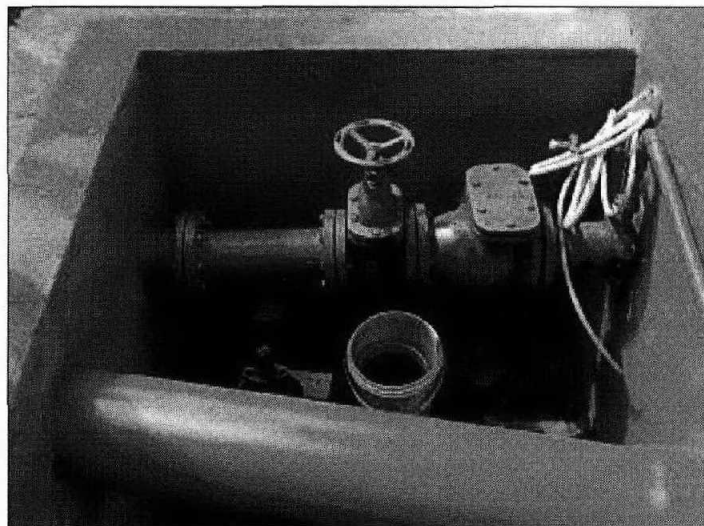
17) Os instrumentos possuem tampas (Resolução AGESAN n°11 - Art. 15°)? Sim () Não (x) Pendência ():

Instrumentos não possuem tampas

RECOMENDAÇÃO 08: Providenciar gradeamentos.

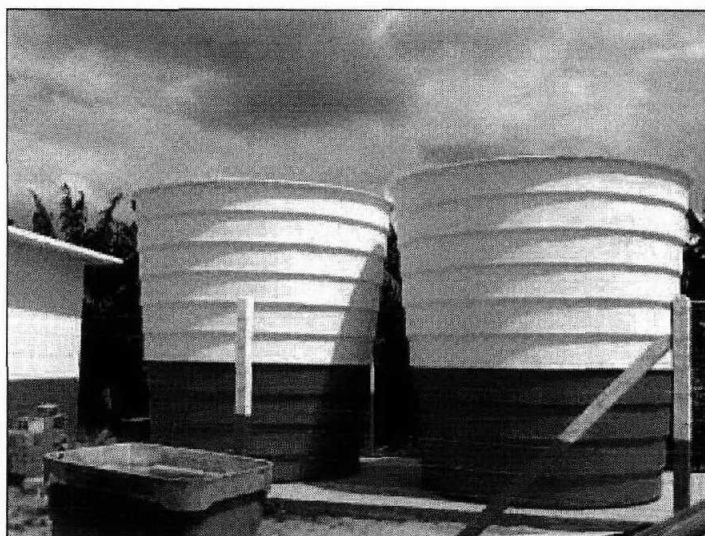
R-3 – Ponto Alto – Não Está Operando

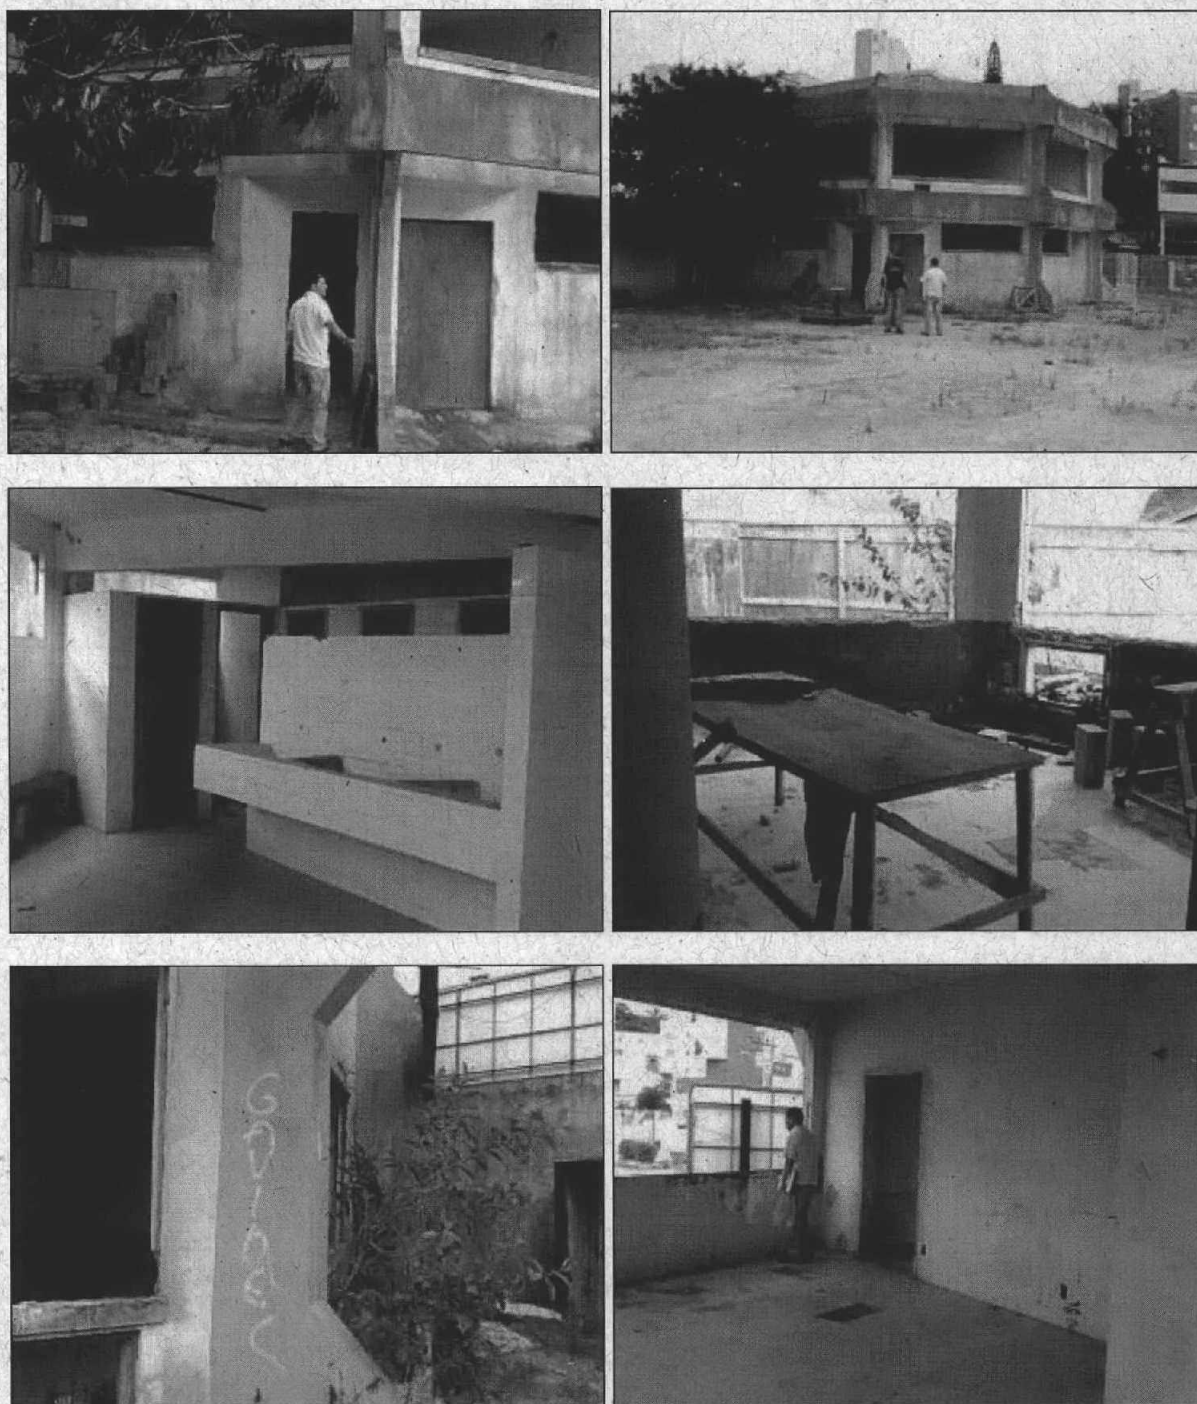
Há ainda várias estruturas sucateadas e enferrujadas, colocando em risco os operadores, bem como patrimônios abandonados como o prédio da elevatória de Coqueiros, ao lado do Parque de Coqueiros e o prédio anexo à FUCAS.

Figura 77: Situação de abandono de prédio ao lado do Parque de Coqueiros.
